P R A M E N Y

V O K O L Í L Á Z N Í J E S E N Í K

Radim H é d l

III. ZŠ Jeseník, Gottwaldovo nábřeží, třída VII.A

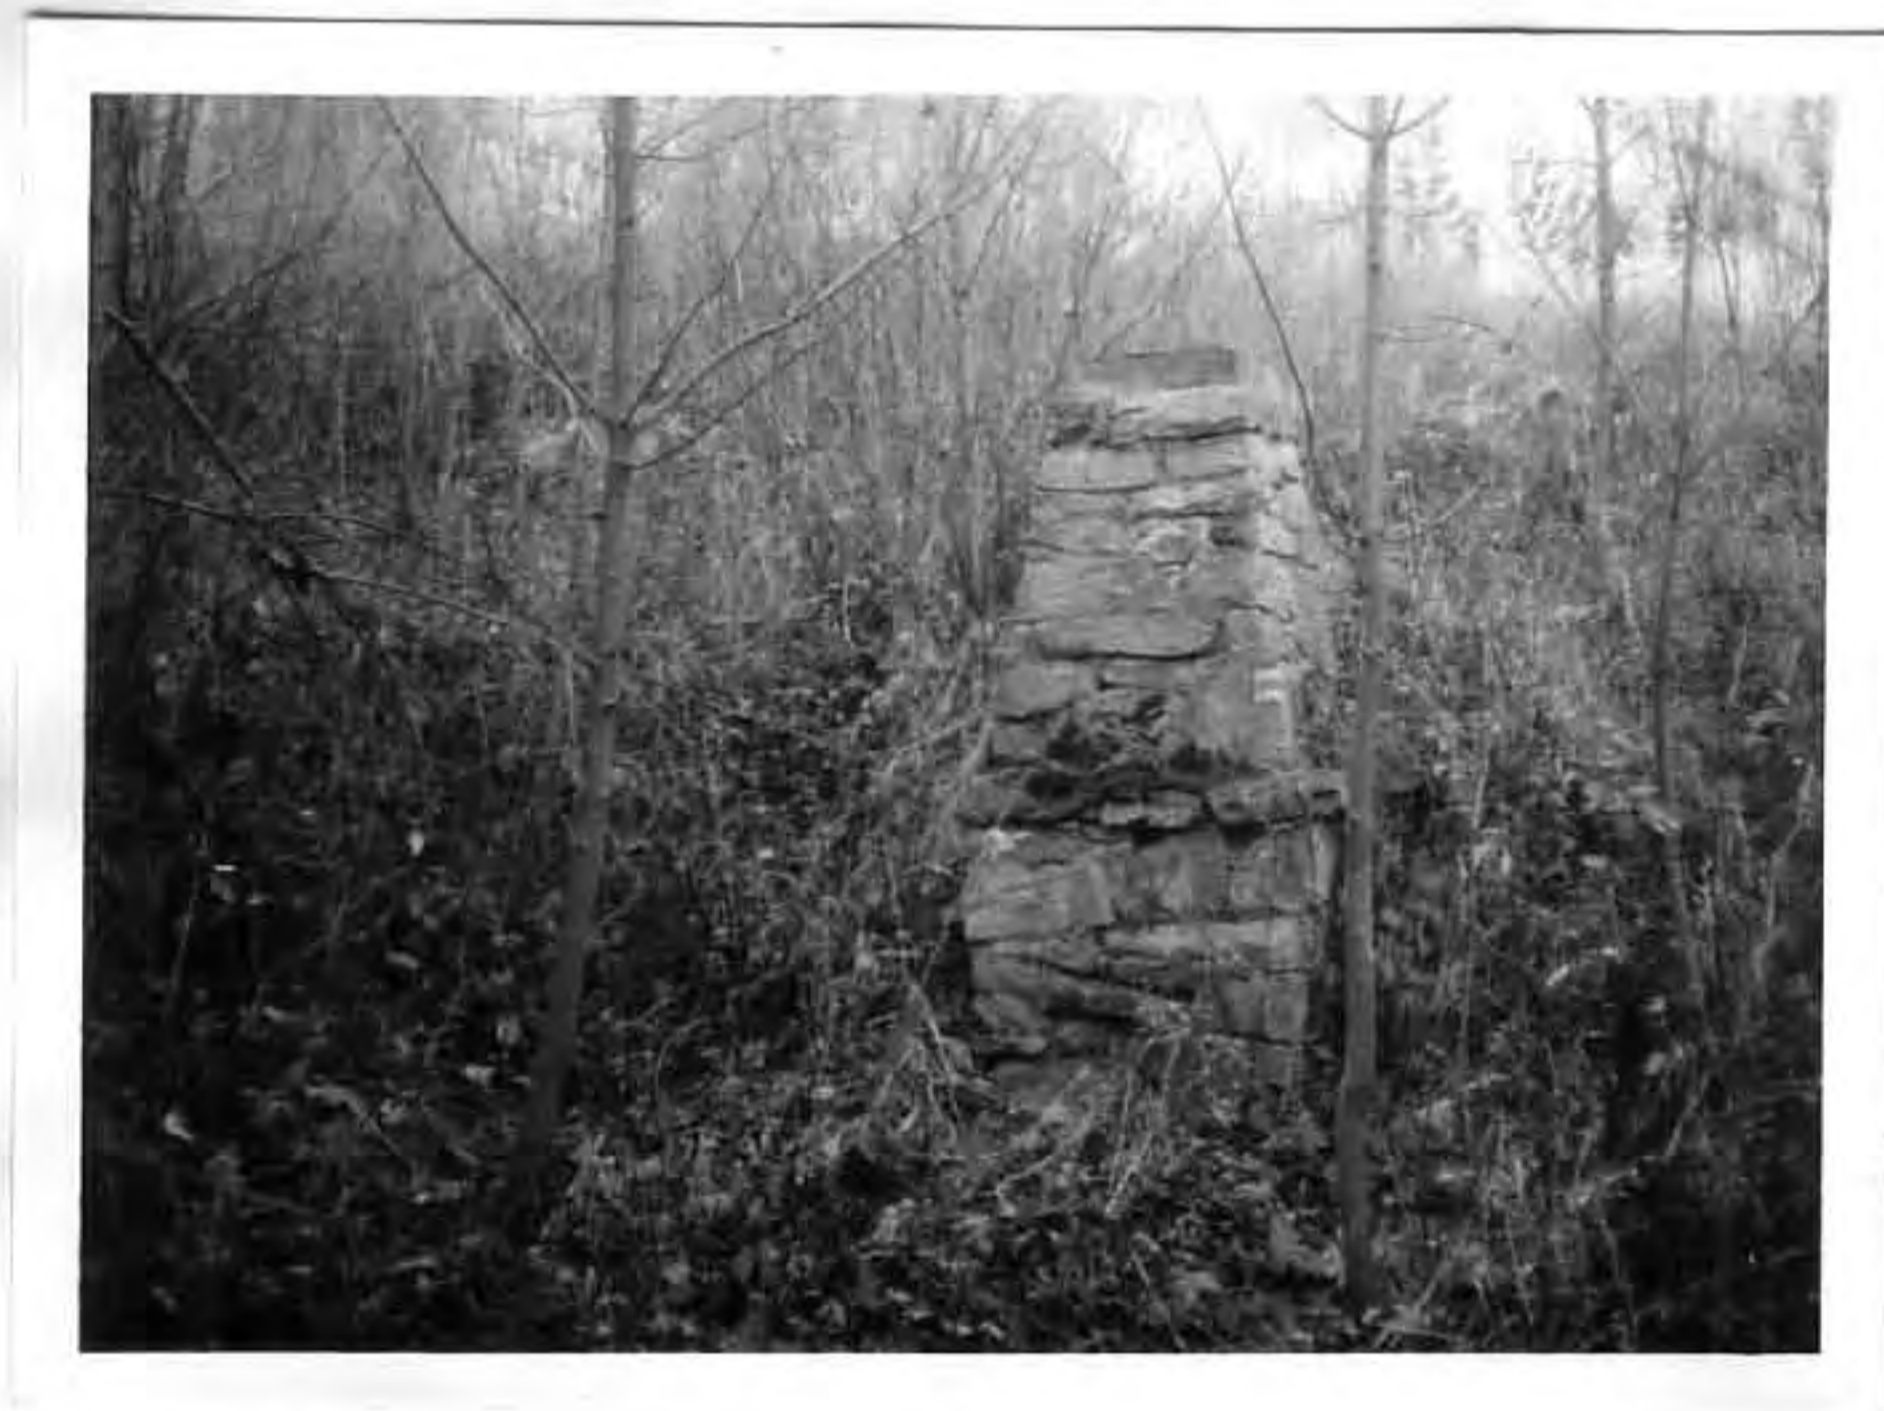
## A D O L F Ů V      P R A M E N

Pomník je skoro 3m vysoký, sestavený ~~maximálně~~ z kamenných kvádrů, spojených cementovou maltou. Desky ani nápisy na mohyle nejsou. Výtok ani odtok nejsou patrné. Kromě Bezručova je v blízkosti ještě Flořin pramen. Okolí je zarostlé křovím a vysokou trávou, terén značně narušen těžbou na konci 70.let. Stav přístupové pěšiny hovoří jen o podprůměrné návštěvnosti. Leptopočty neuvedeny, opravy nezjištěny.

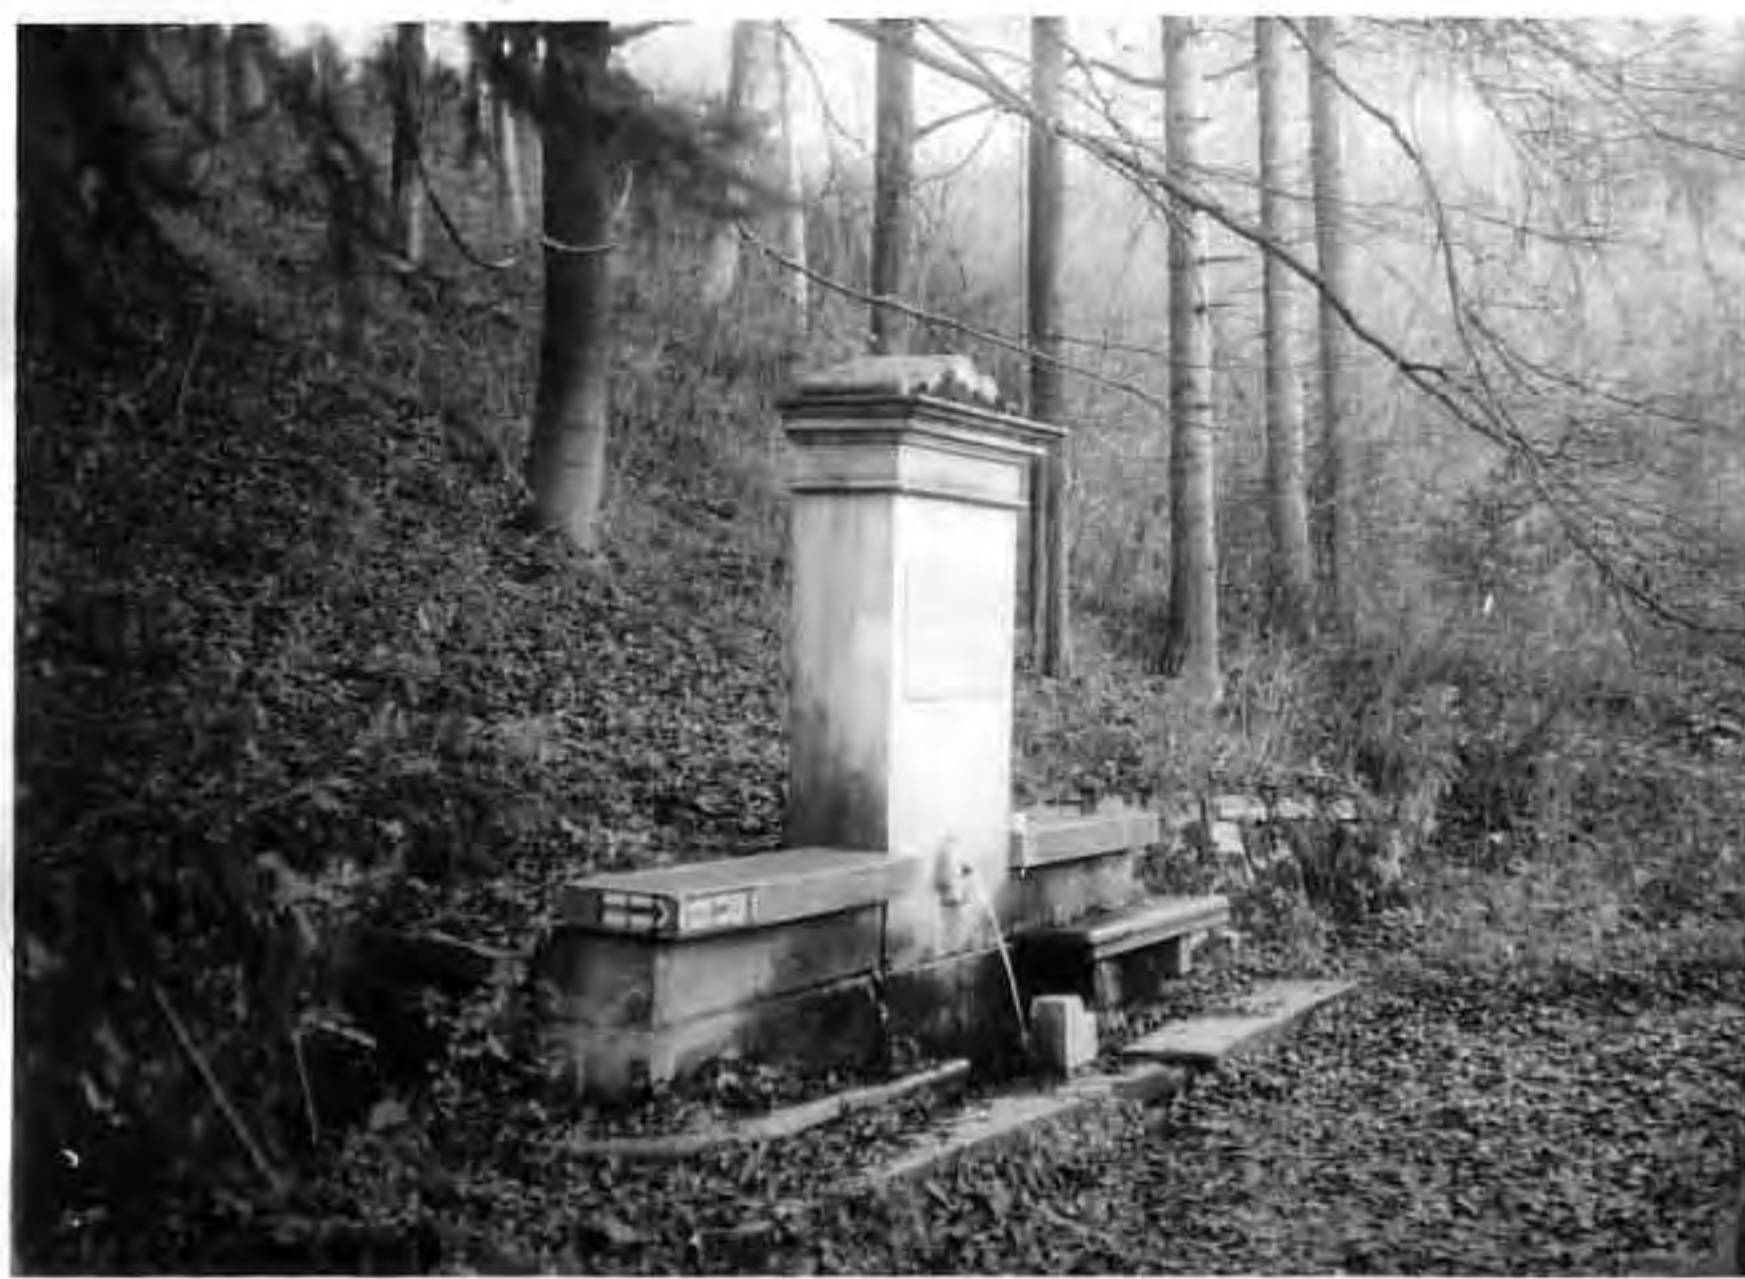
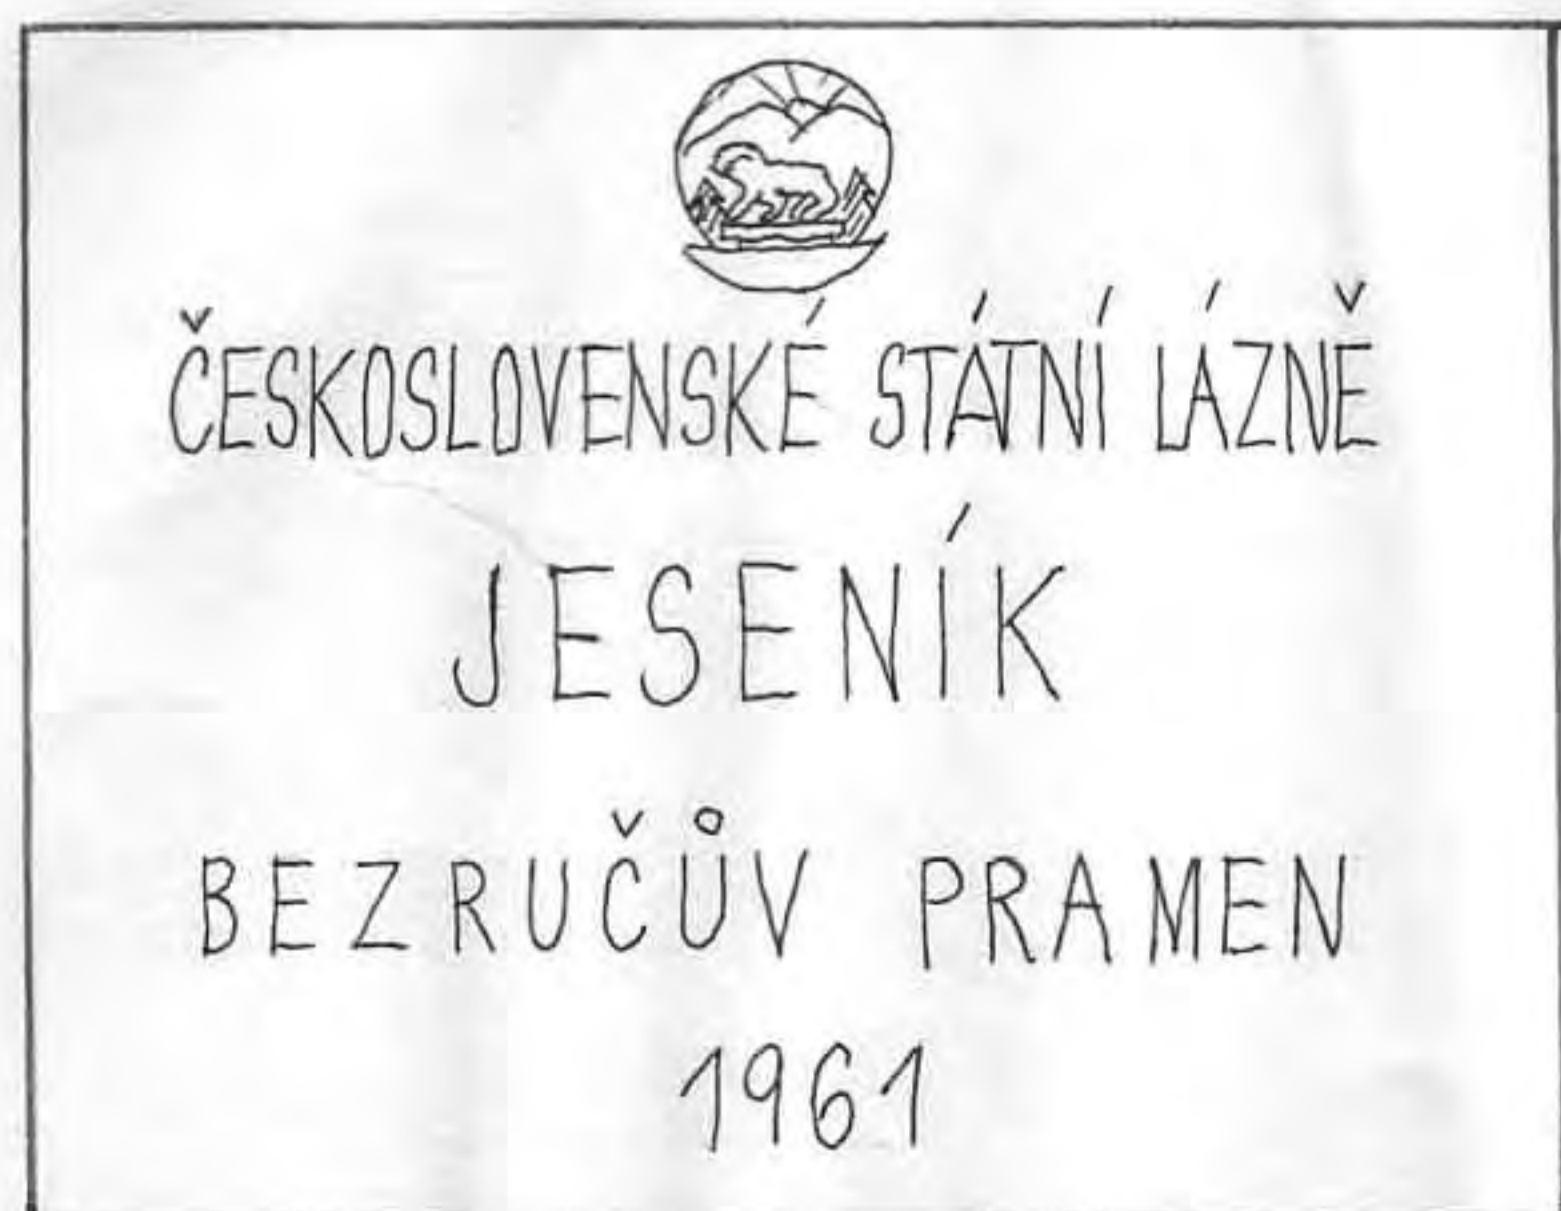
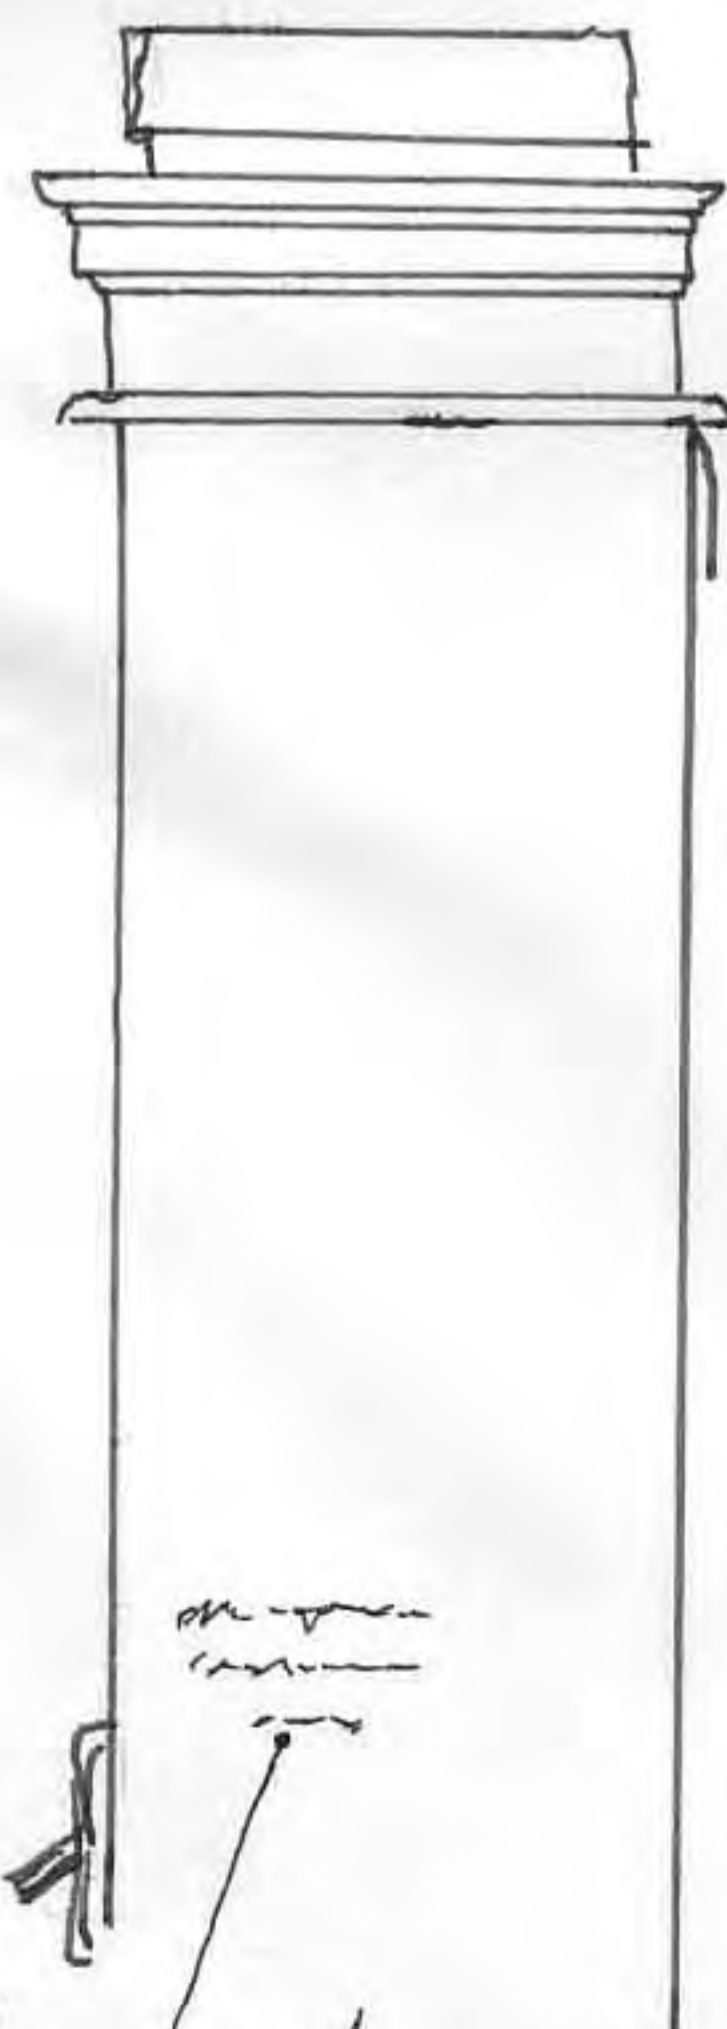
Dominantou pomníku je mramorový blok přes dva metry vysoký, na bocích jej doplňují mramorové zídky. Na pravé straně je mramorová lavička. Na čelní straně je deska s nápisem a letopočtem obnovení, na pravé boční straně je přímo v bloku vytesán nápis s letopočtem. Za pomníkem je nízká skládaná kamenná zídka. Výtok pramene je trubkou, odtok přes kamennou vaničku. Okolí je v průměrném stavu, přístupová cesta rozbahněná. Četnost návštěv je rovněž průměrná. Nejstarší letopočet souvisí s opravou v roce 1891, dále je uveden letopočet další opravy 1961.

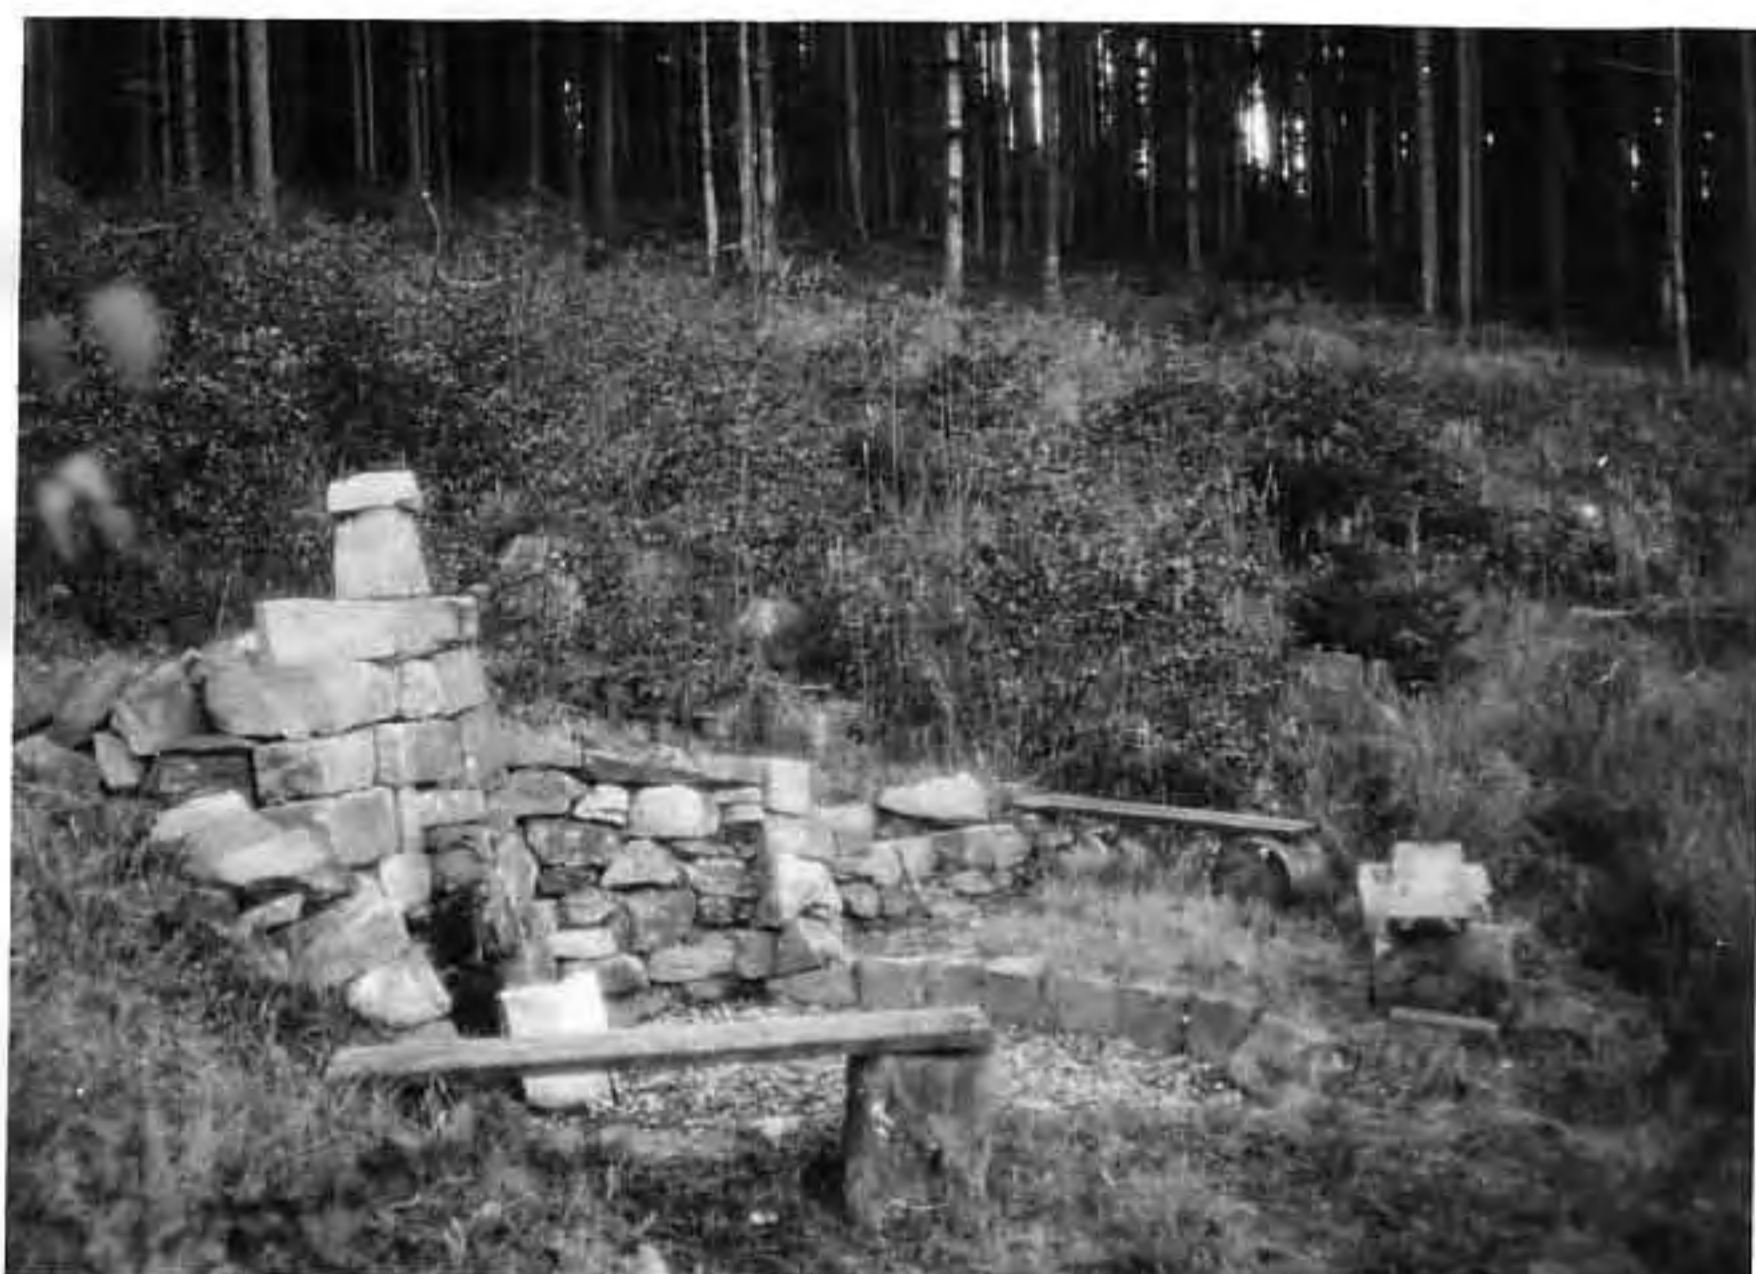
## Č E Ň K Ů V P R A M E N

Vyšší zídka z kamene skládaná na sucho má uprostřed mohylku bez označení. Výtok trubkou, odtok přes kamennou vázu. Okolí velmi pěkně upravené, přístup obnoven v roce 1989. Pod pramenem neschůdná mokřina. Velmi často navštěvovaný pramen. Letopočet neuveden žádný.

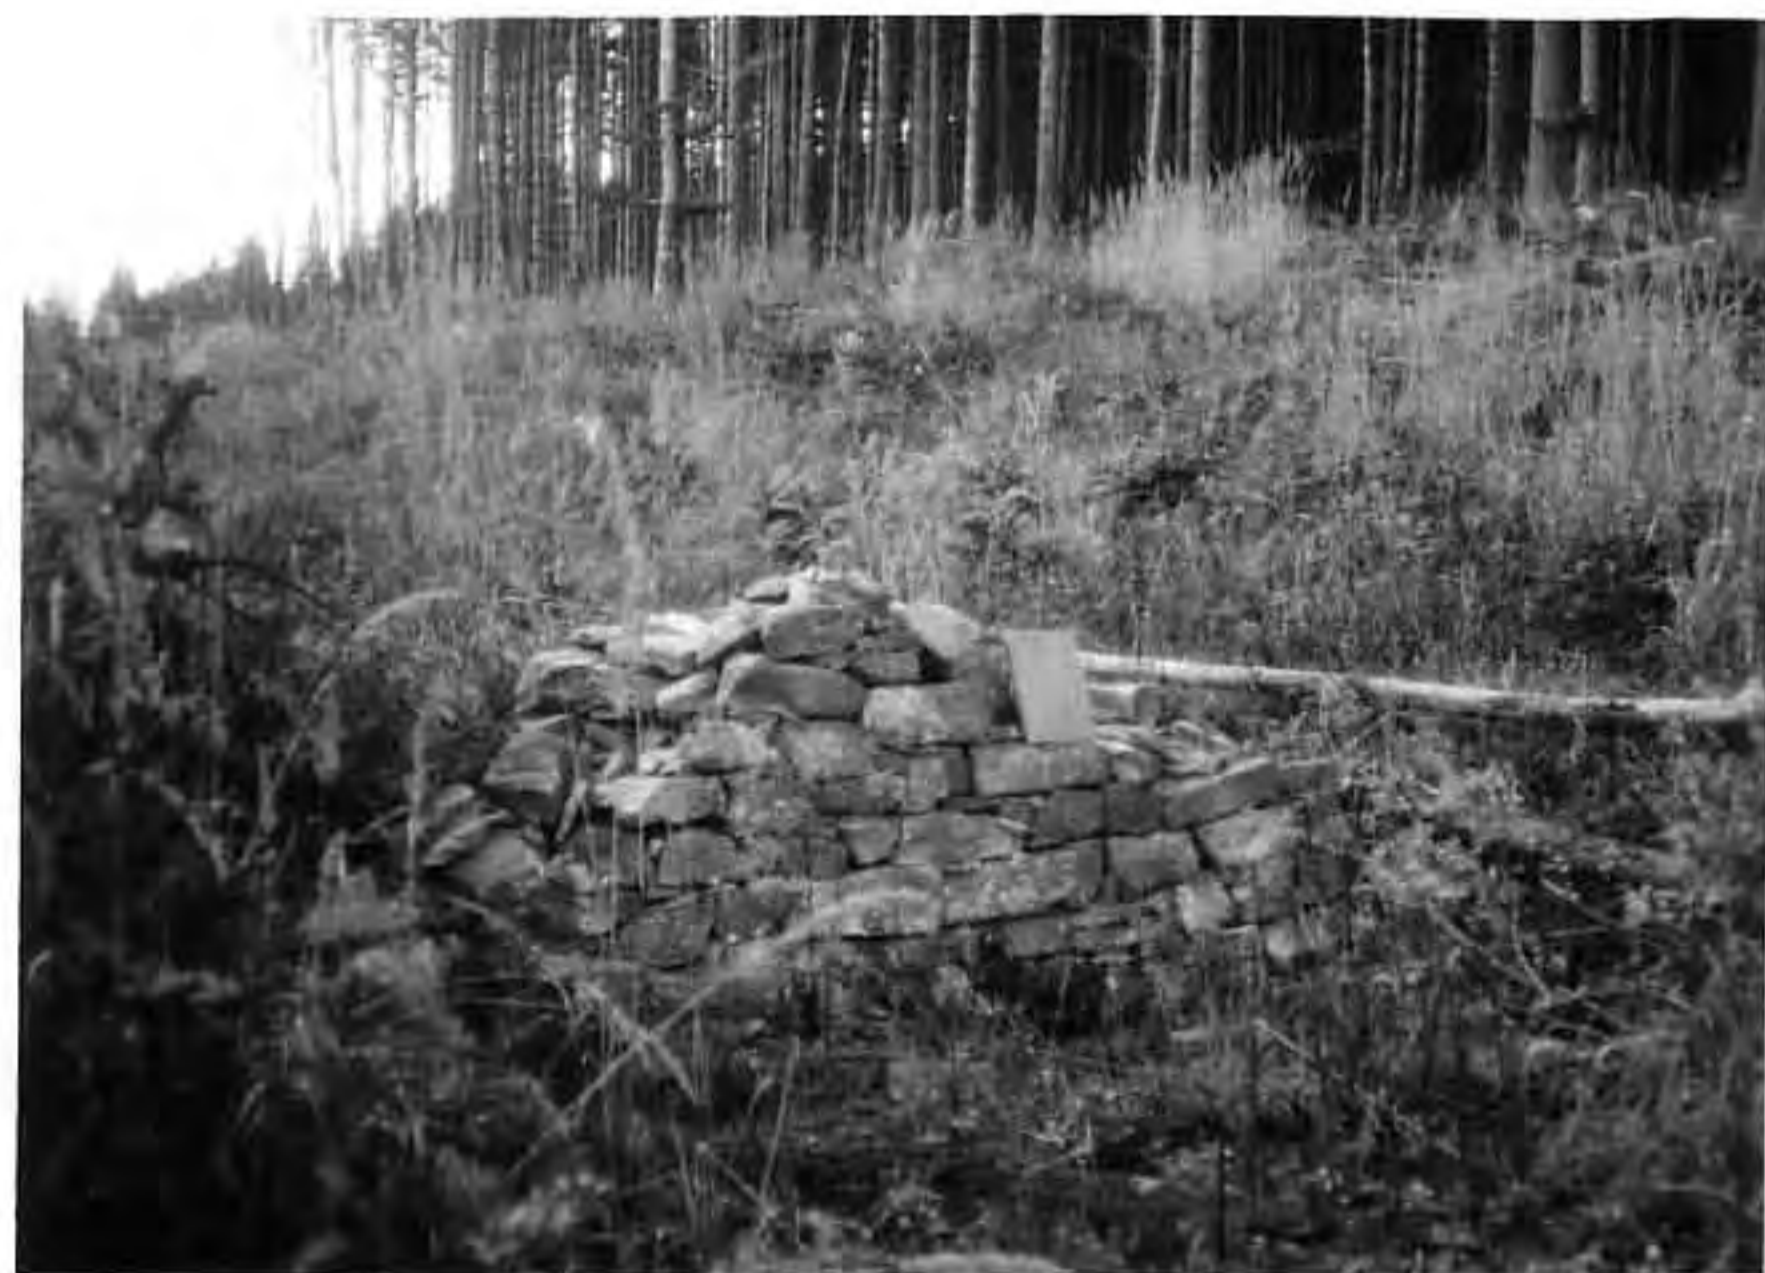
DIAMANTOVÝ PRAMEN  
DIAMANTEN QUELLE

Z nízké kamenné zídky rovnané na suchu vytéká z ocelové trubky pramen. Deska s německým názvem a letopočtem je položena volně na zídce. Odtok je do kamenné jímky. Okolí je silně zarostlé vysokou trávou, v blízkosti jsou dva vývraty. Terén je poškozen těžbou. Pramen je navštěvován jen velmi zřídka, přístup není patrný, není označen. Pramen jsme hledali asi půl hodiny. Letopočet na desce 1910, oznamuje poslední termín opravy. Pro záchranu pramene je nutno co nejdříve provést jeho větší opravu a současně i úpravu přístupové cesty.

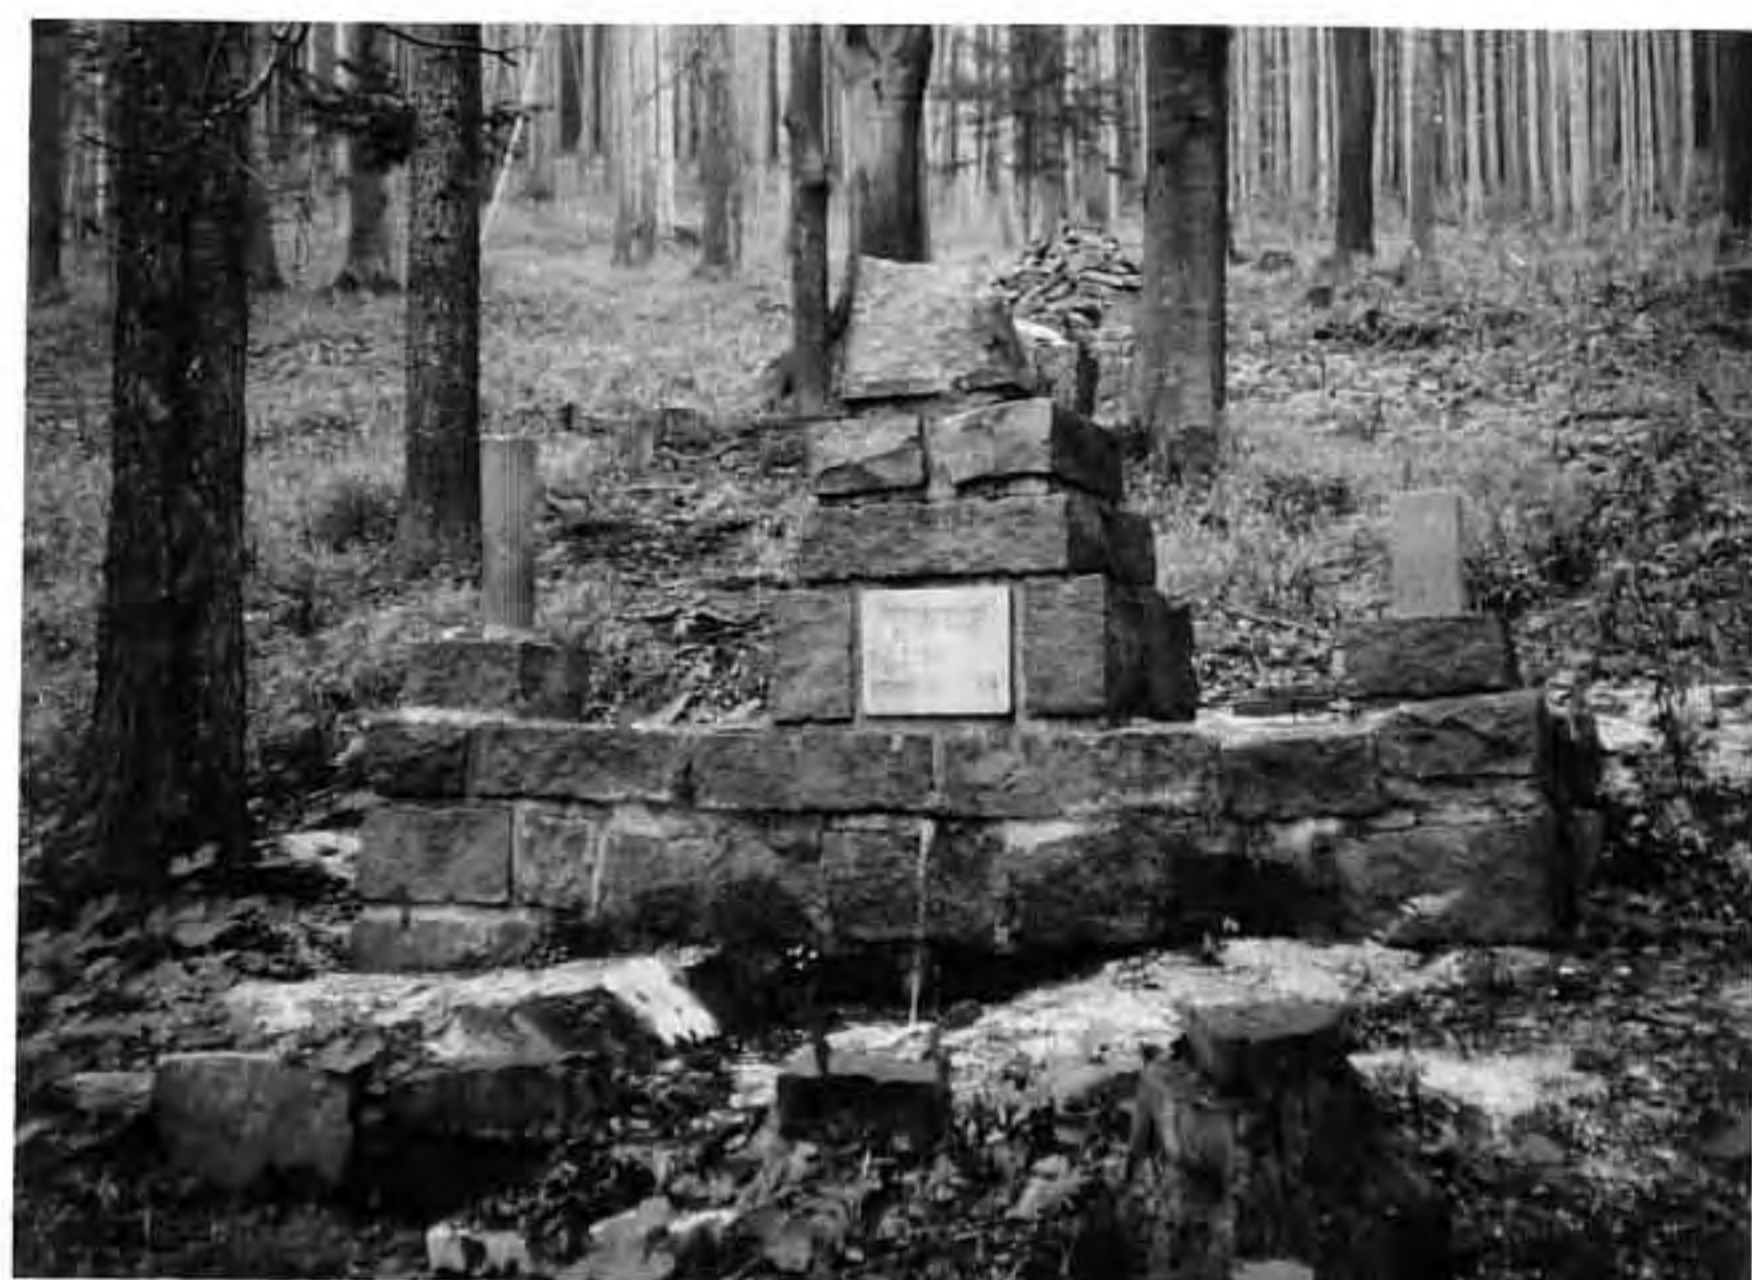
## D R A H U Š Č I N   P R A M E N

Pramen je zděný z kamenných kvádrů a cementové malty. Uprostřed je 1,5m vysoká mohyla s mramorovou deskou uprostřed, po bocích jsou dva nesourodé sloupky. Jeden válcový a jeden hranolovitý. Výtok trubkou volně do terénu. V těsné blízkosti se nachází Josefův pramen a cca 100m Mariin pramen. Okolí je v průměrném stavu, pramen je navštěvován a v současné době upravován. Letopočet neuveden.

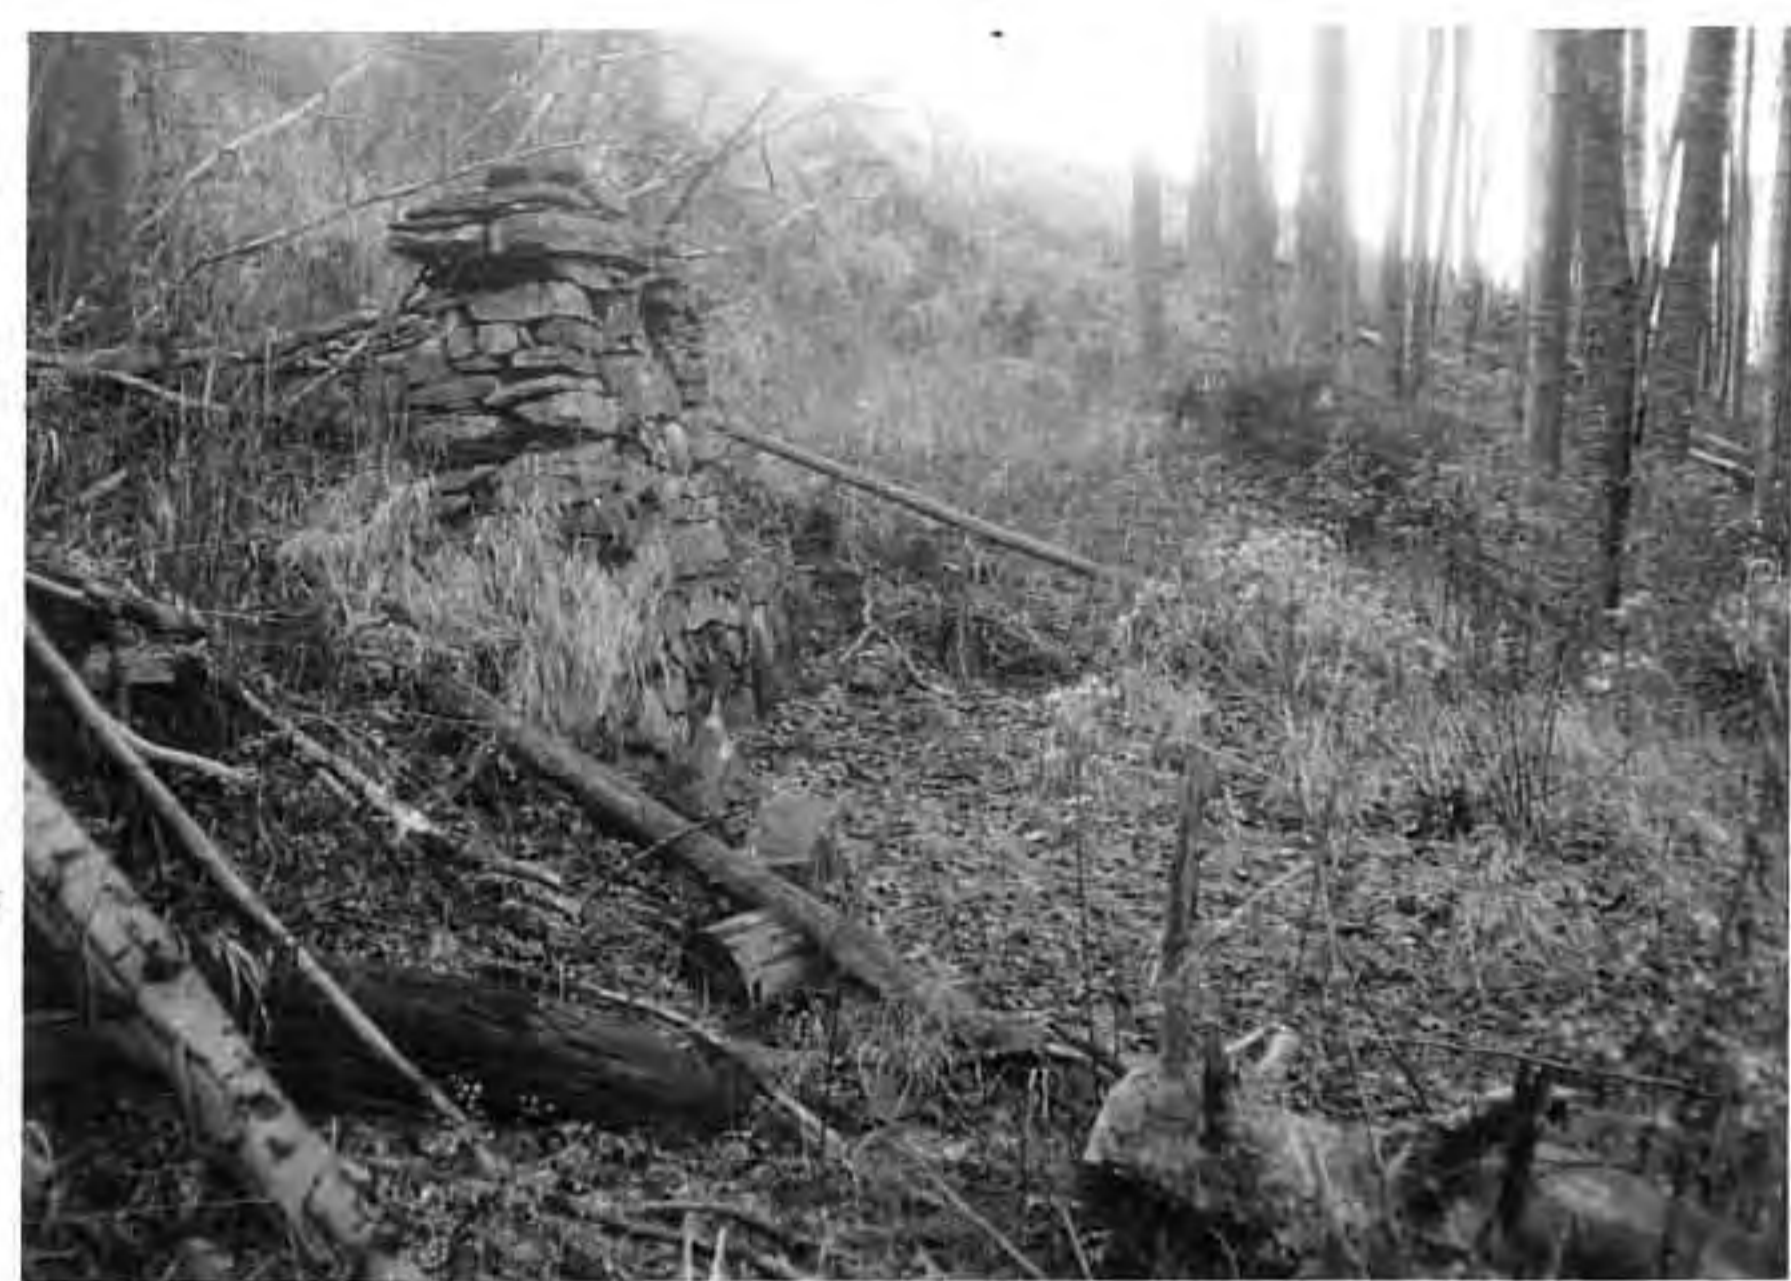
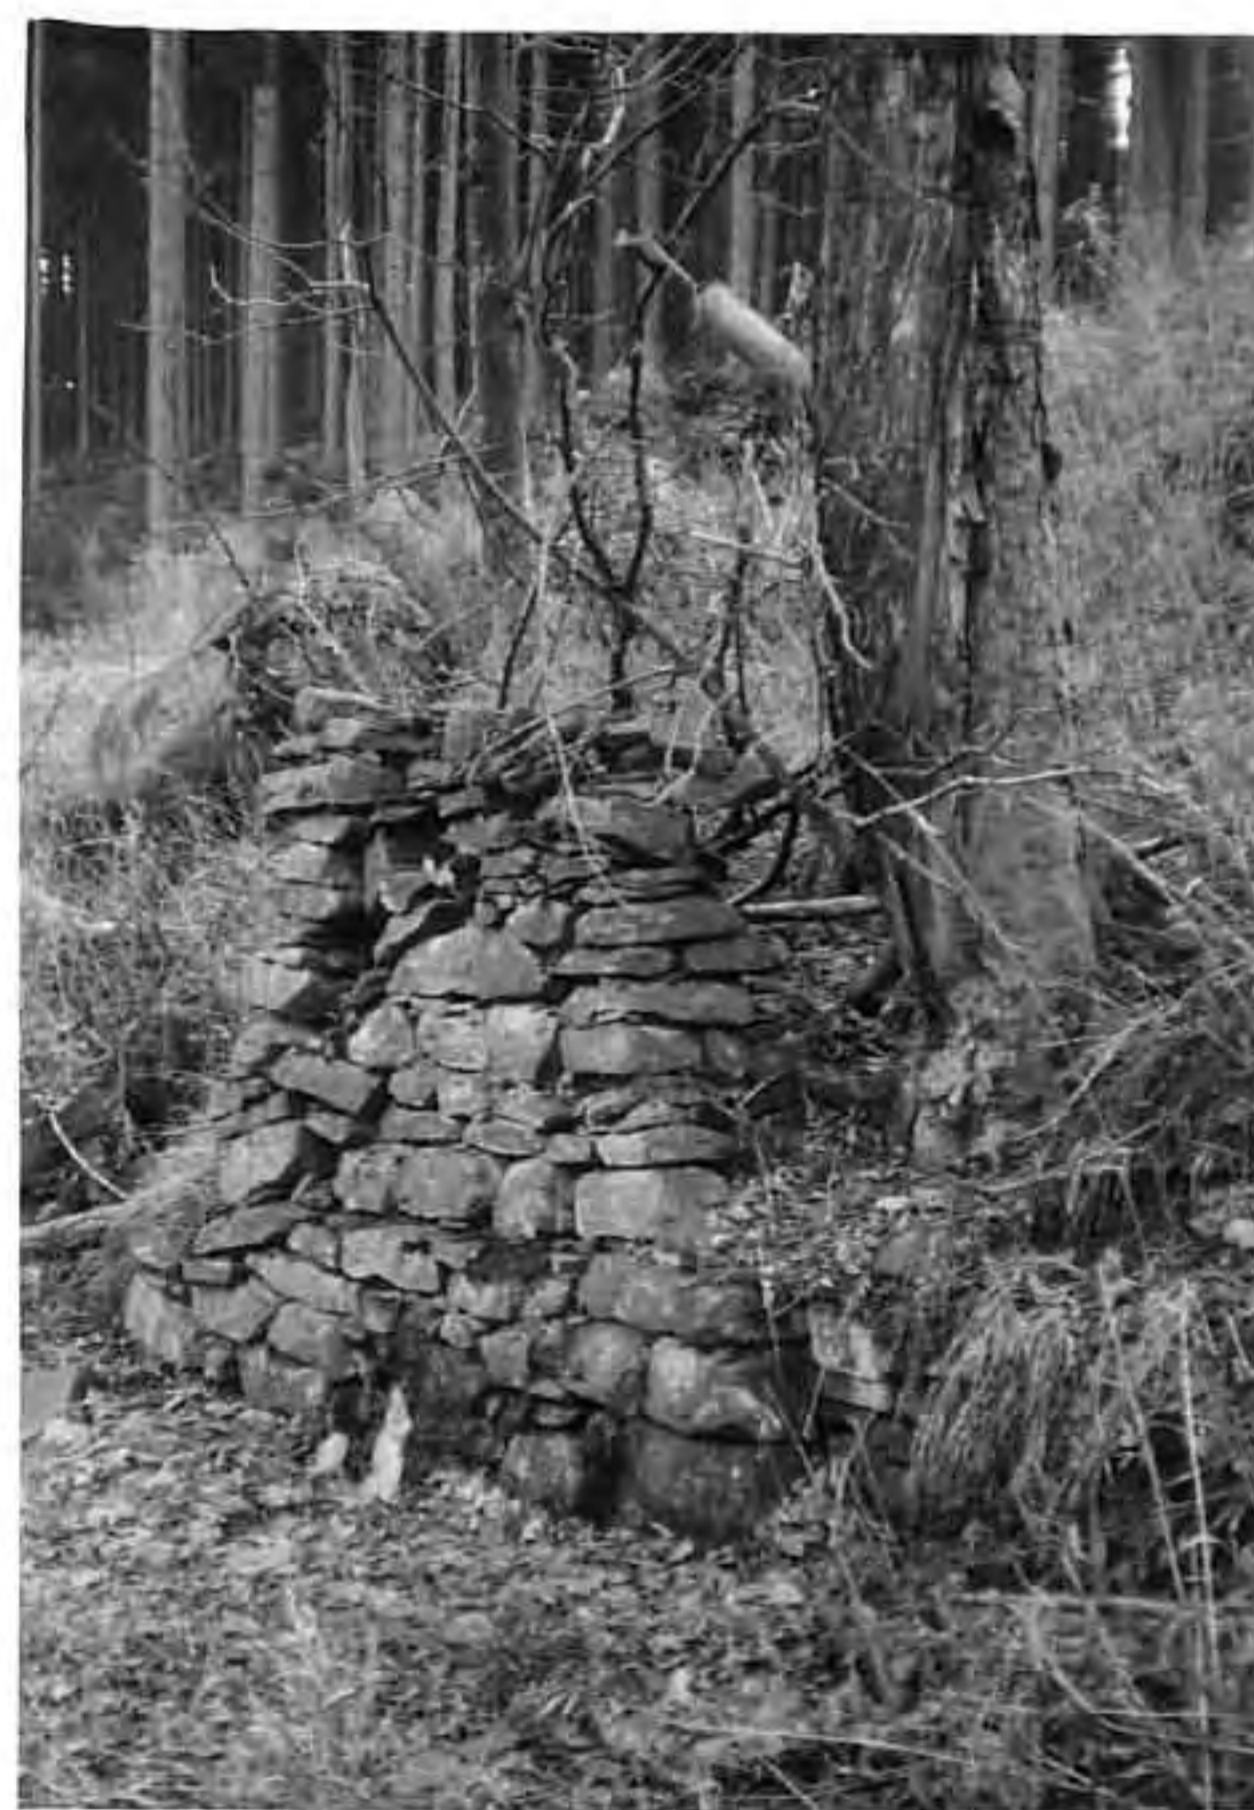
## F I N S K Ý P R A M E N

Rozpadající se dvoumetrová mohyla skládaná z kamenů na sucho. Těsně za mohylou roste javoň. Deska ani nápisy na pramenu nejsou. Výtok v dolní části mohyly, odtok volně do terénu. Kromě Severského je v opačném směru poněkud dále Hanácký pramen. Okolí i přístup jsou zanedbané, zarostlé travou a křovinami. Provoz je sporadický. Letopočty neuvedeny, opravy nezjištěny.

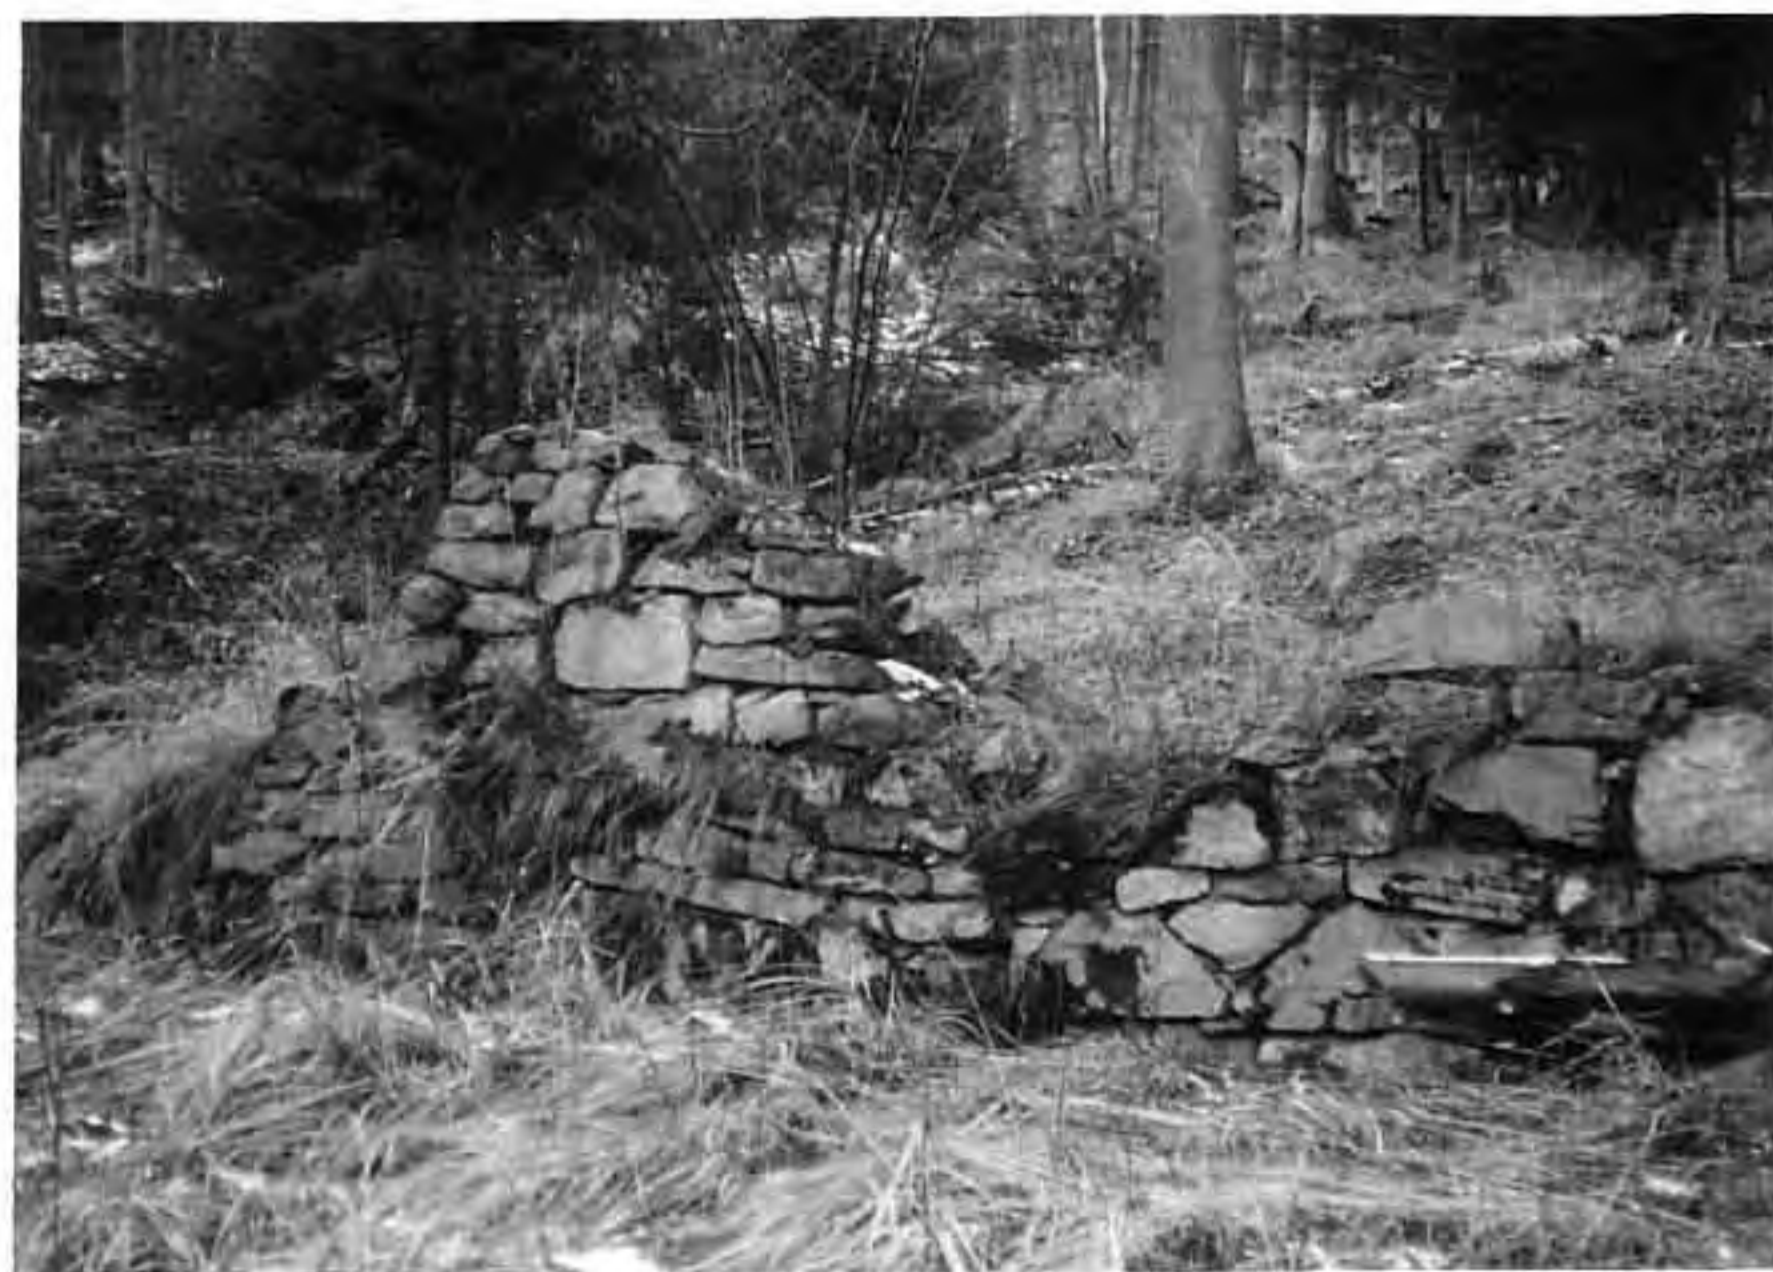
## F L O Ř I N   P R A M E N

Pramen je ve velmi špatném stavu. Pozůstává z pobořených různě vysokých zdíček dlouhých asi 8m. Výtok ani odtok nenalezen. Deska ani nápisy rovněž. Asi 15m vpravo je vyšší masivní objekt ze skládaných kamennů. Původně se jednalo asi o útulek. Asi 100m západně je Adolfov pramen, 170m tímž směrem Bezručův pramen. Okolí je zanedbané a velmi zamokřelé. Roste zde hodně přeslička a také vzácný osladič. Pramen není navštěvován, letopočty ani údaje o opravách se mi nepodařilo zjistit.
