P R A M E N Y

V O K O L Í L Á Z N Í J E S E N Í K

Radim H é d l

III. ZŠ Jeseník, Gottwaldovo nábřeží, třída VII.A

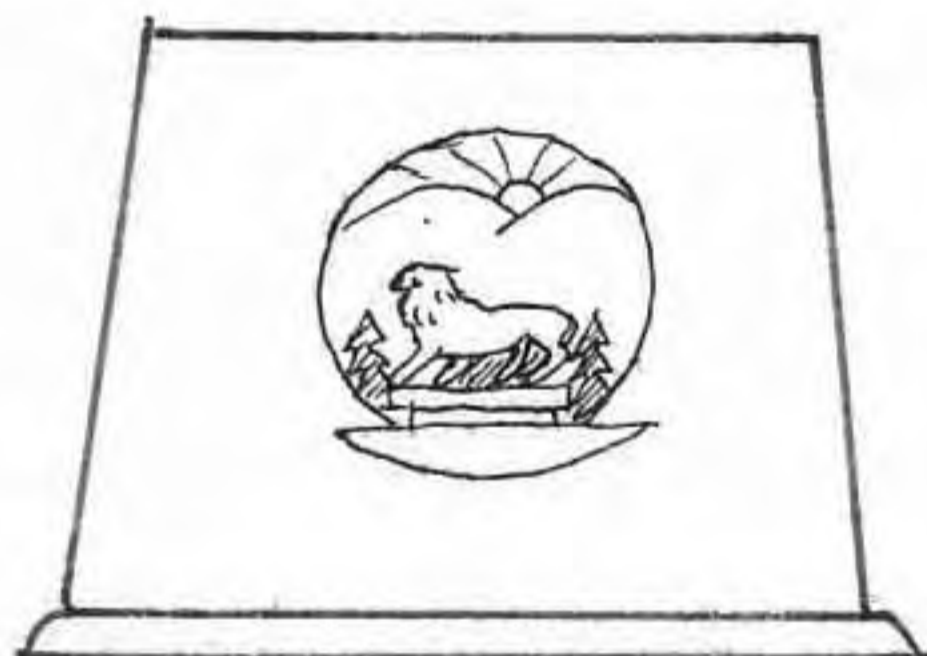
K pomníku vystoupíme po sedmi širokých stupních schodiště. Tvoří jej nízký kamenný komolý jehlan a na něm štíhlý kamenný vysoký pylon čtvercového průřezu. Na vrcholu je kovová váza. Na přední straně pylonu je deska se znakem lázní, na horním okraji podstavce je nápis ve francouzštině. Výtok z ocelové trubky ve výklenku podstavce, odtok přes kamennou vaničku s nápisem. Okolí je ve velmi dobrém stavu, pramen se nachází na okraji centra lázní. Navštěvován je velmi často. Letopočet vybudování nezjištěn, oprava proběhla v roce 1961. Jedná se o jeden z nejlépe zachovaných pramenů v okolí Lázní Jeseník, je průběžně udržován.

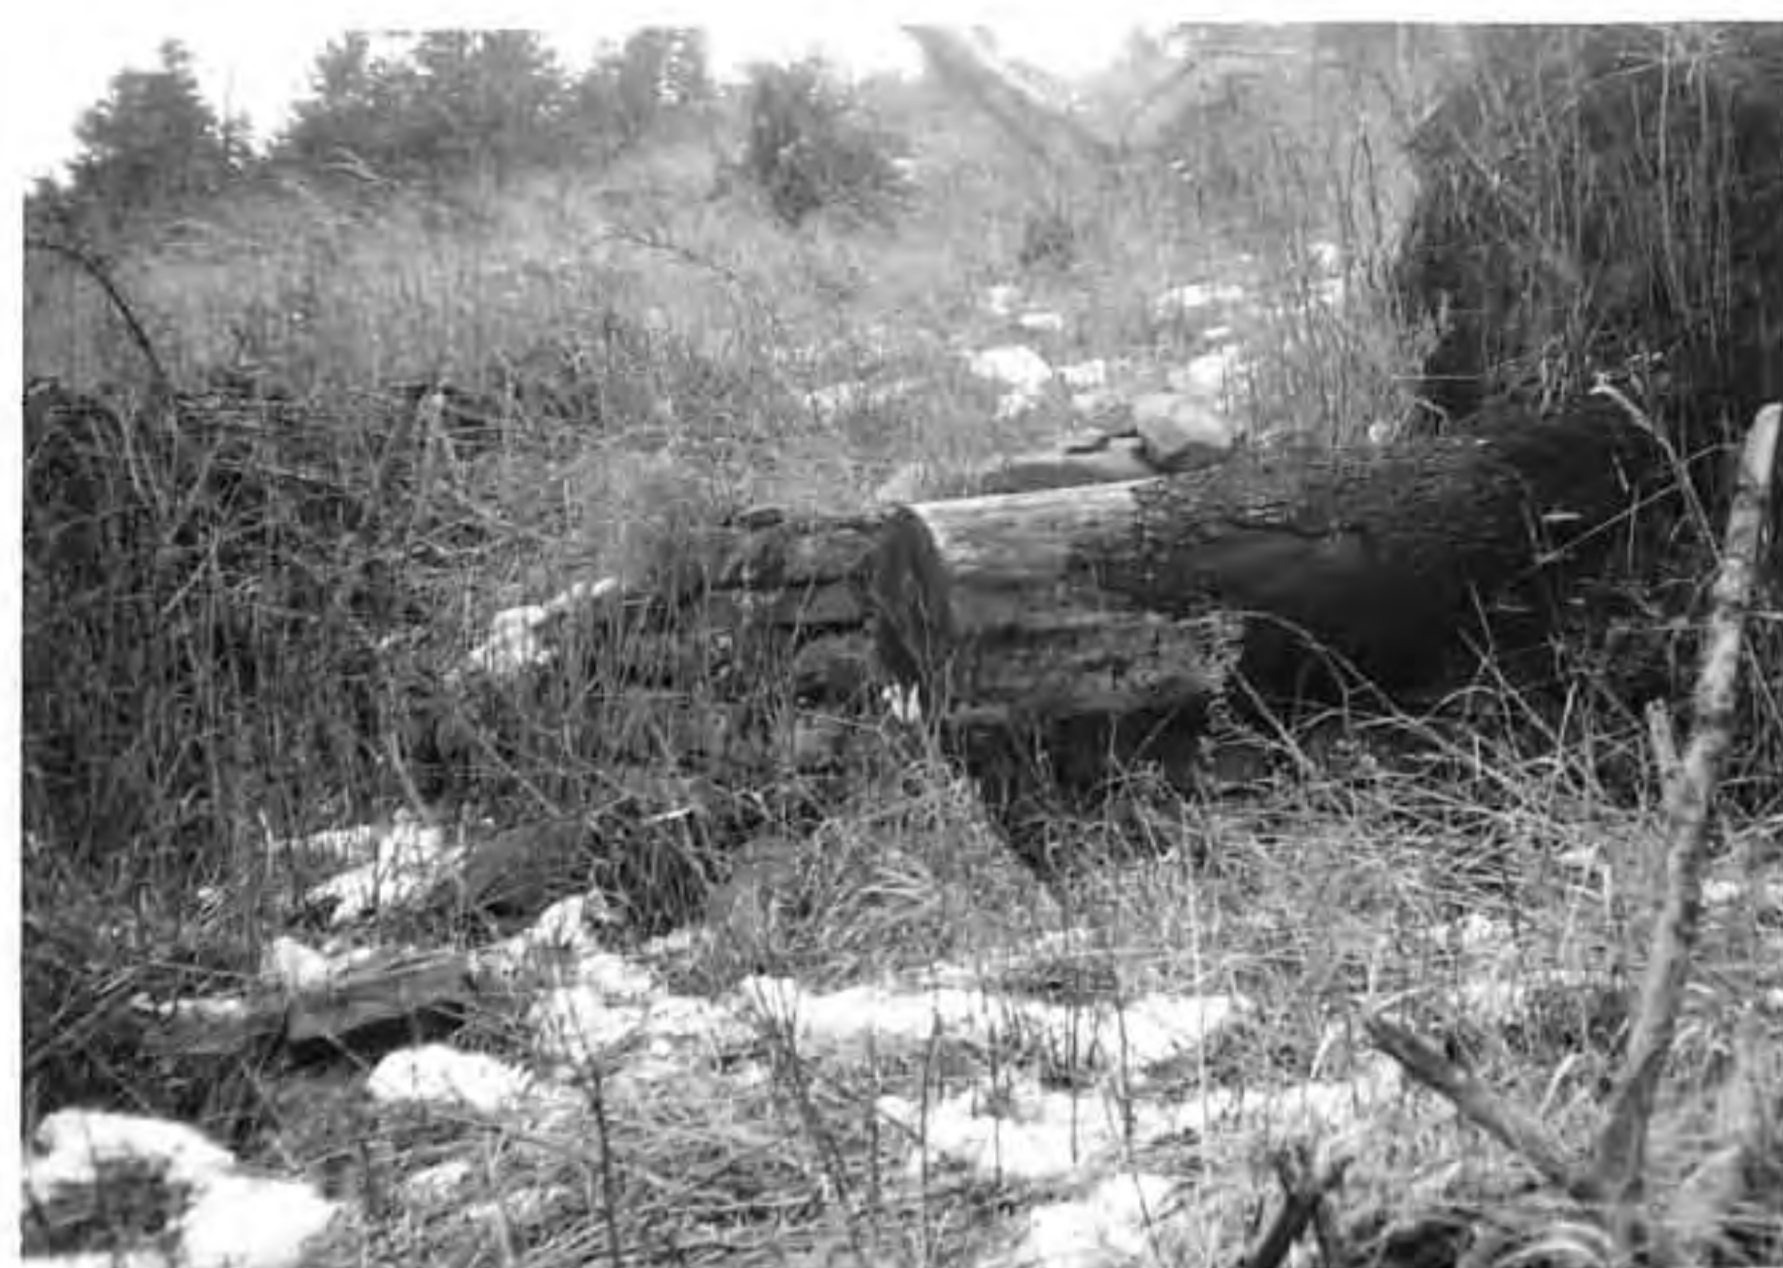
## H A N Á C K Ý P R A M E N

Z mohyly je dnes již jen nízké torzo skládaných kame-  
nů. Přes ně leží zbytek vývratu - hlavního původce  
devastace pramene. Desky ani nápisy nebyly nalezeny.  
Rovněž výtok a odtok nejsou patrné. Kromě vzpomenutých  
Severského a Finského pramene je při pokračování v ces-  
tě tzv. Ripperův kámen a křižovatka turistických cest.  
Okolí je zarostlé trávou, jsou zde pařezy z vývratů.  
Pramen již není vůbec navštěvován. Letopočty nezjiš-  
těny, opravy nejsou zjistitelné.

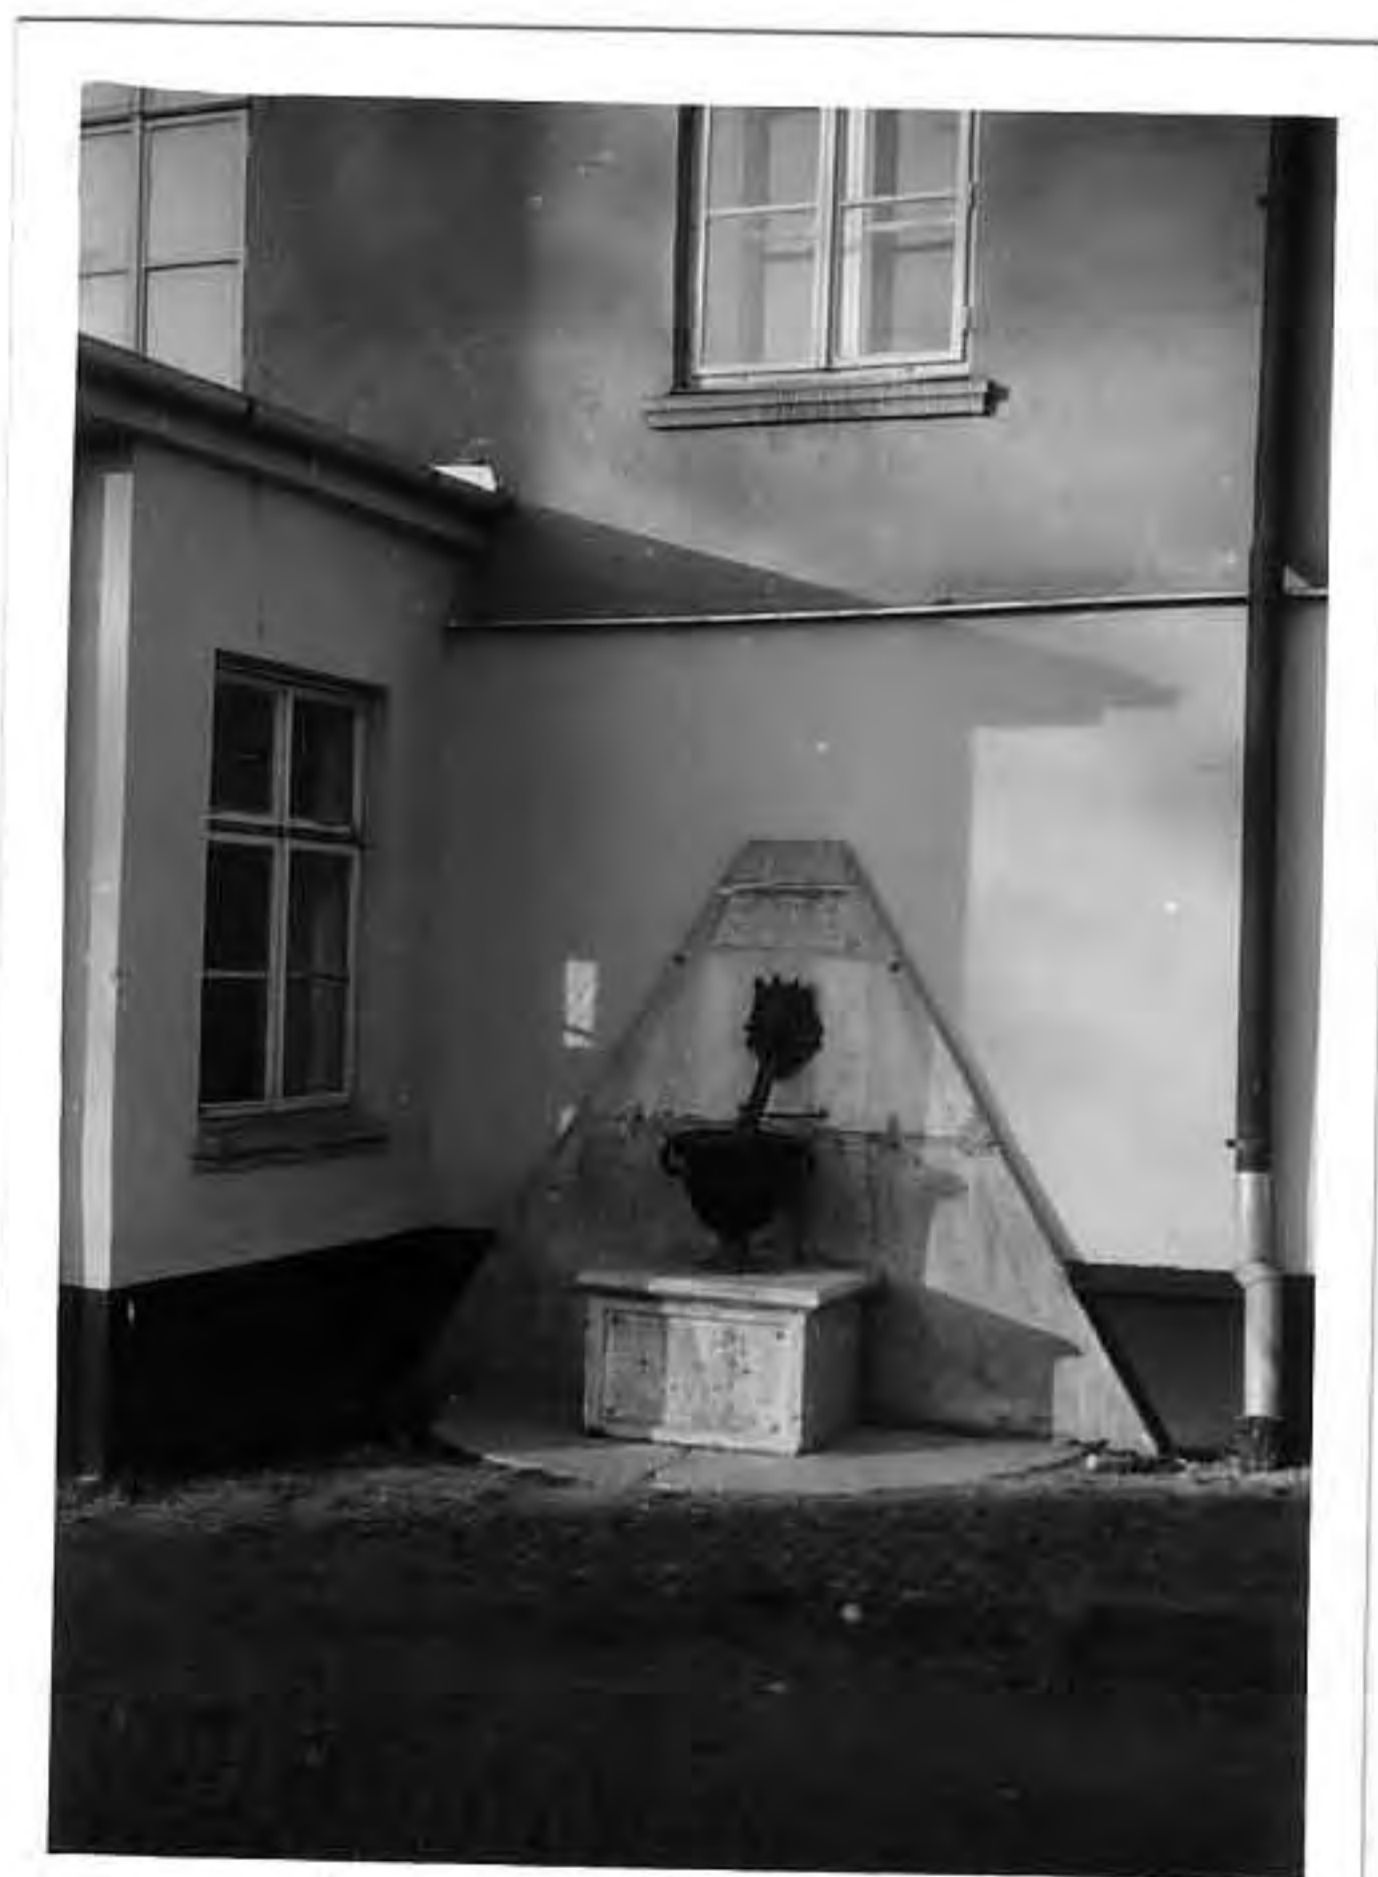
## P R A M E N     H R A D

Je tvořen trojúhelníkovou mramorovou asi 1,5m vysokou deskou a kamenným hranolovitým podstavcem stojícím na dvou půlkruhových deskách. Deska, která kdysi byla na podstavci chybí, na horní straně desky na stěně je monogram. Výtok je trubkou z kovové lví hlavy, odtok přes džbán umístěný na podstavci. V sousedství je celá řada dalších zajímavých objektů, mne nejvíc zaujal malý meteorologický altánek a tabule s vyznačením pramenů a lázeňských tras. Návštěvnost je pro centrální polohu vysoká. Letopočet ani údaje o opravách nezjištěny, pramen je v dobrém stavu.

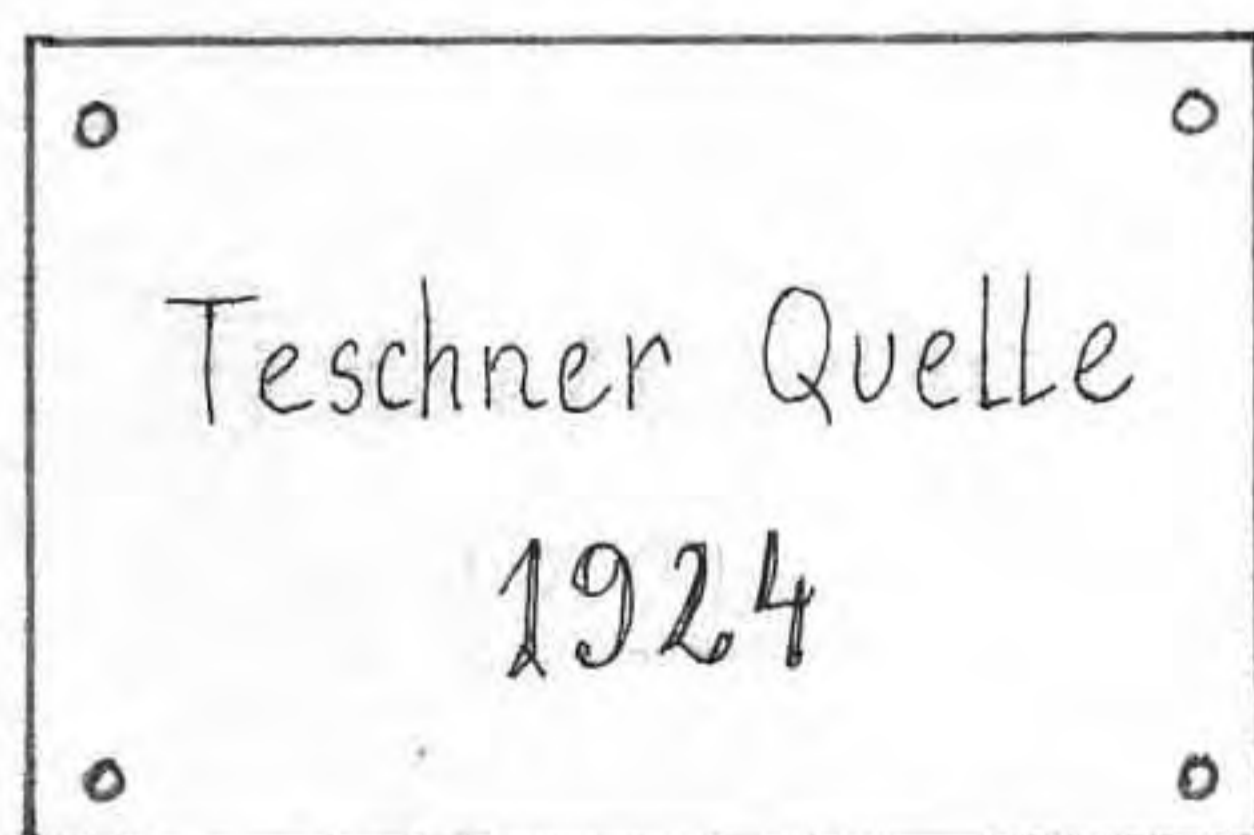
JANÁČKŮV PRAMEN  
TESCHNER QUELLE, ALLOISŮV

Pramen je v dezolátním stavu způsobeném pravděpodobně těžbou a přibližováním těžkými mechanizmy. Je tvořen pobořenou obloukovitou skládanou kamennou zídka. Na ní jsou připevněny zbytky mramorové desky s nápisem a letopočtem. Výtok zrazivělou kovovou trubkou, odtok do malé kamenné jímky. V okolí jsem nenalezl žádné další objekty. Pramen je velmi obtížně přístupný a není proto navštěvován. Letopočet na desce je 1924. Jiné údaje se mi nepodařilo zjistit, jen na mapě Lesního závodu je další název Aloisův pramen. Případná oprava bude velmi náročná.

původní stav

dnešní stav

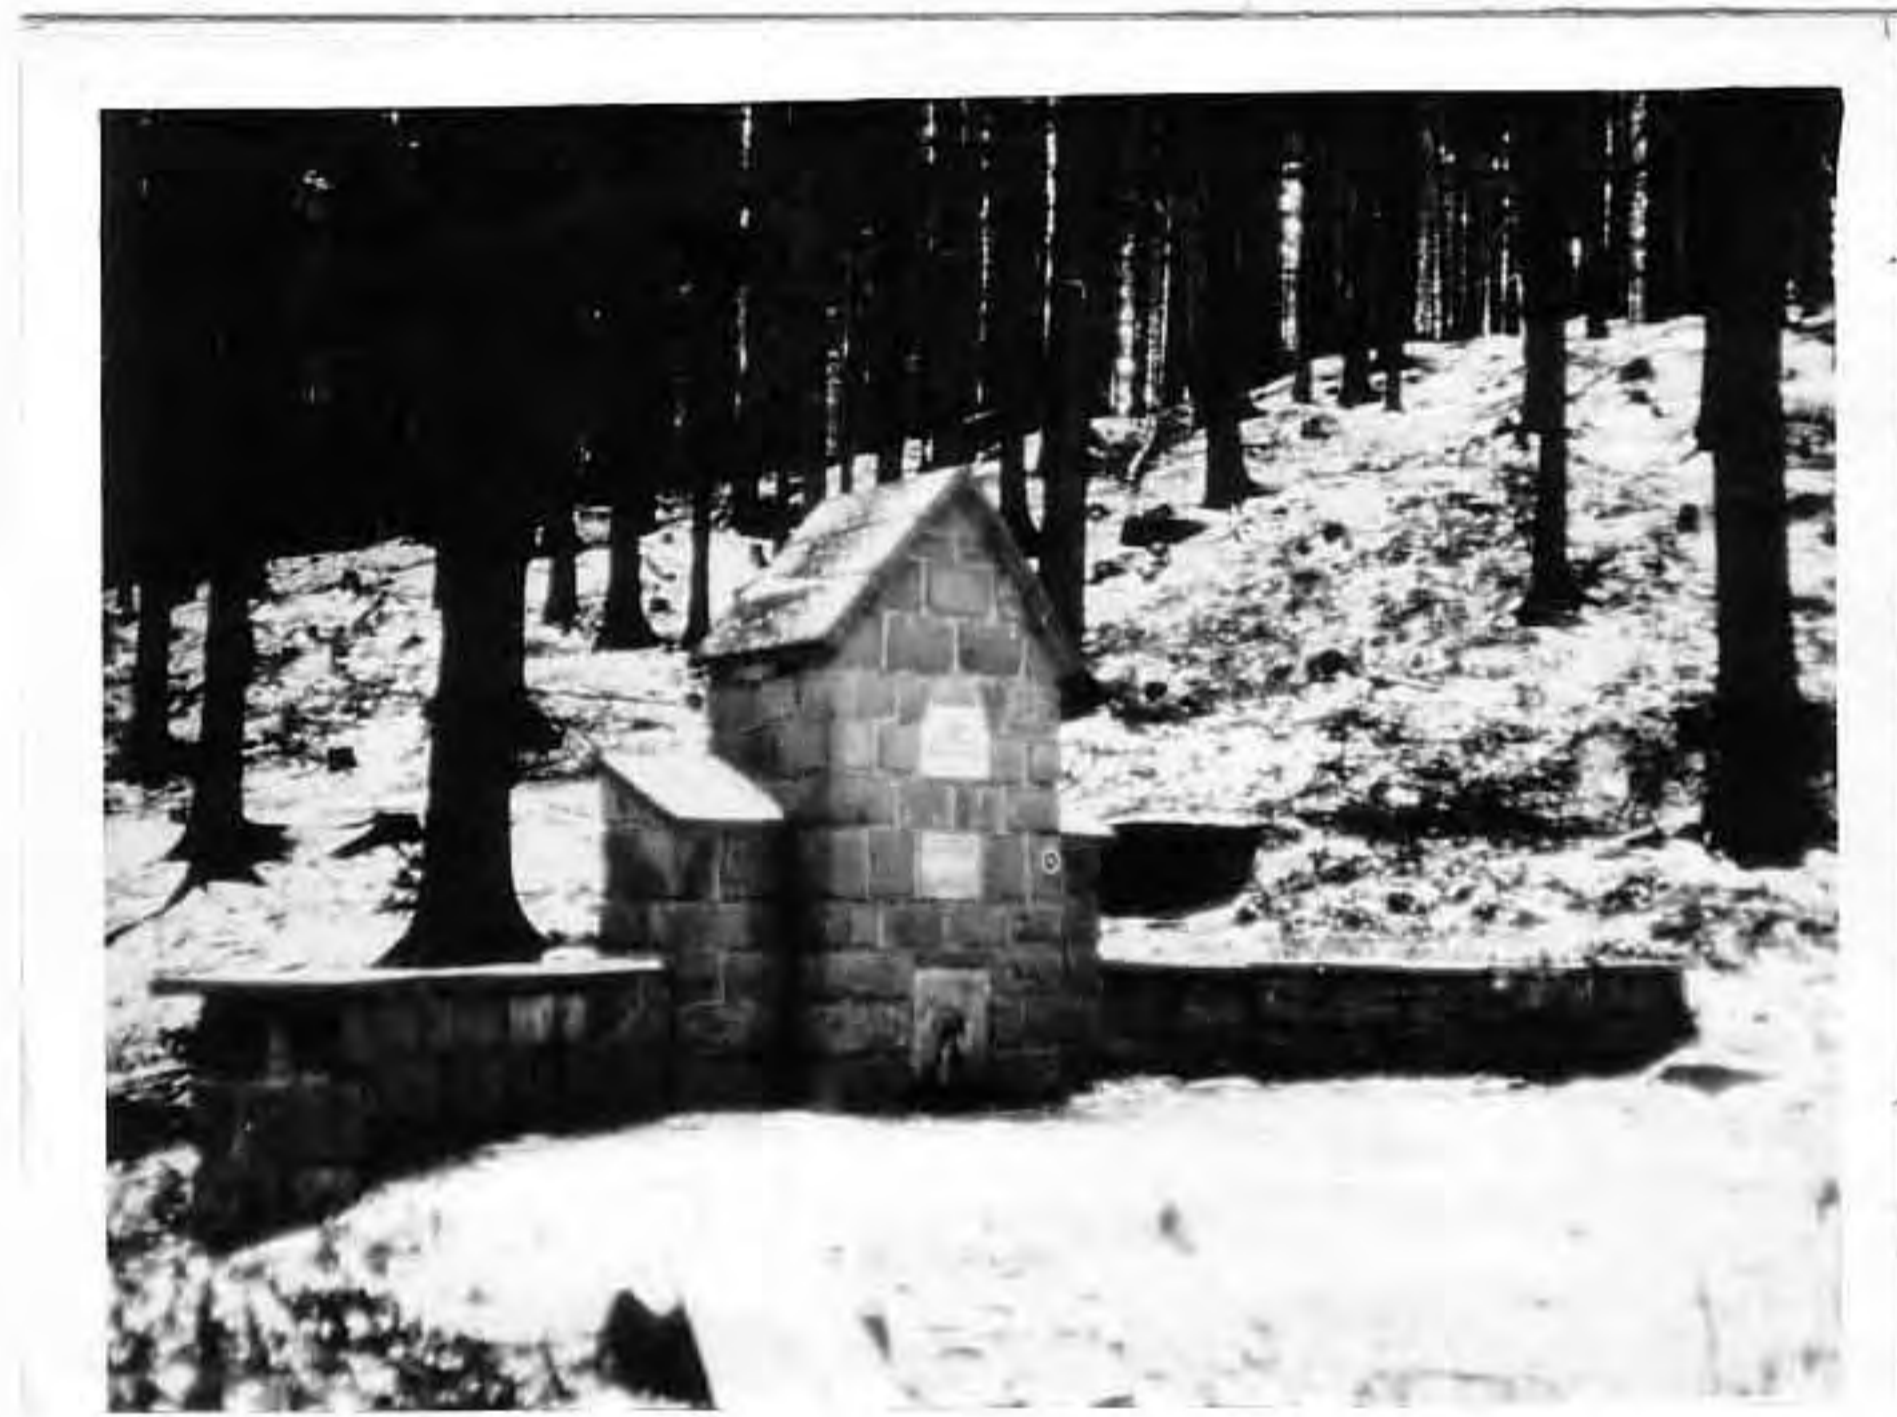
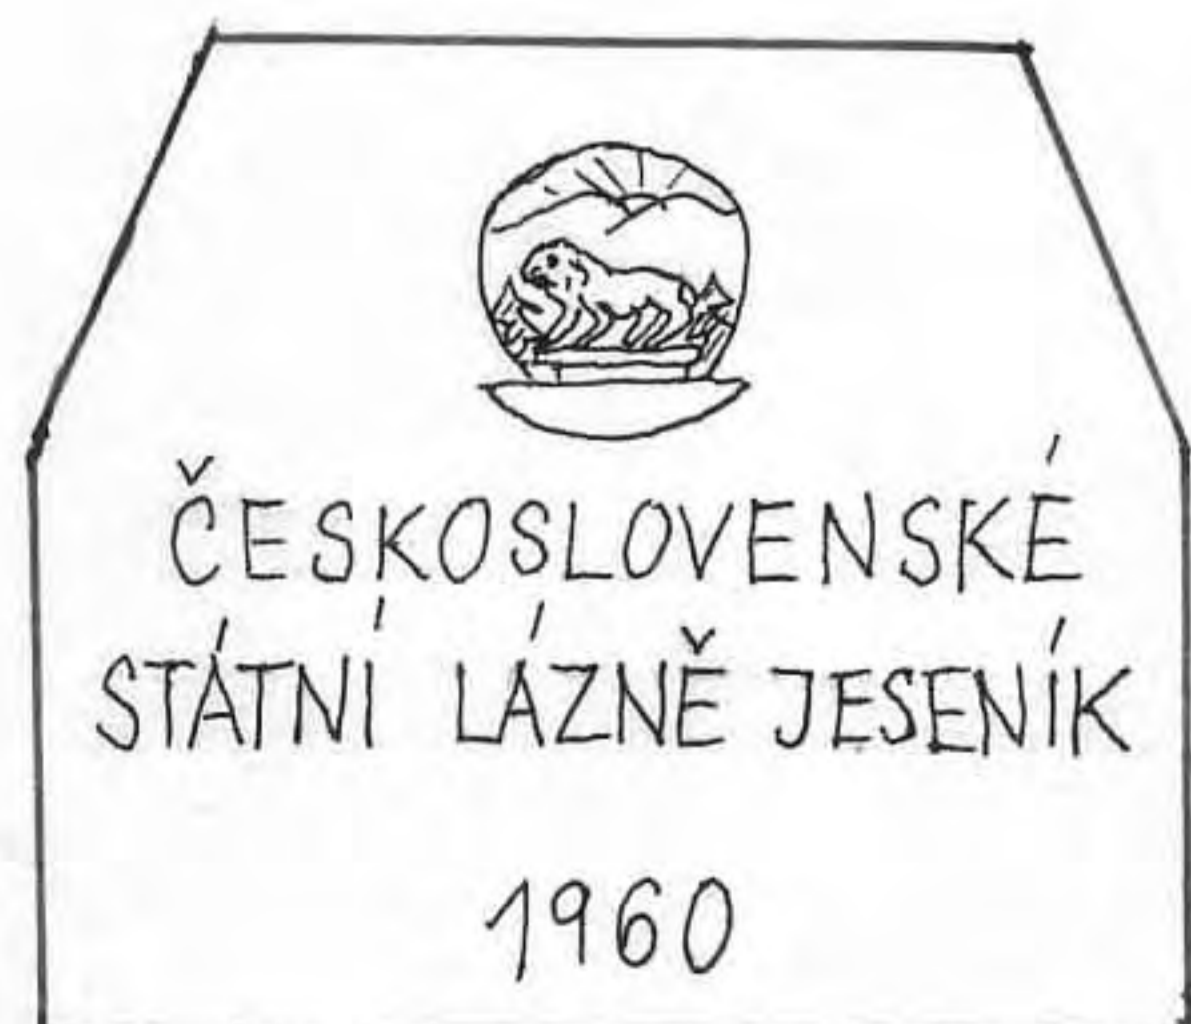
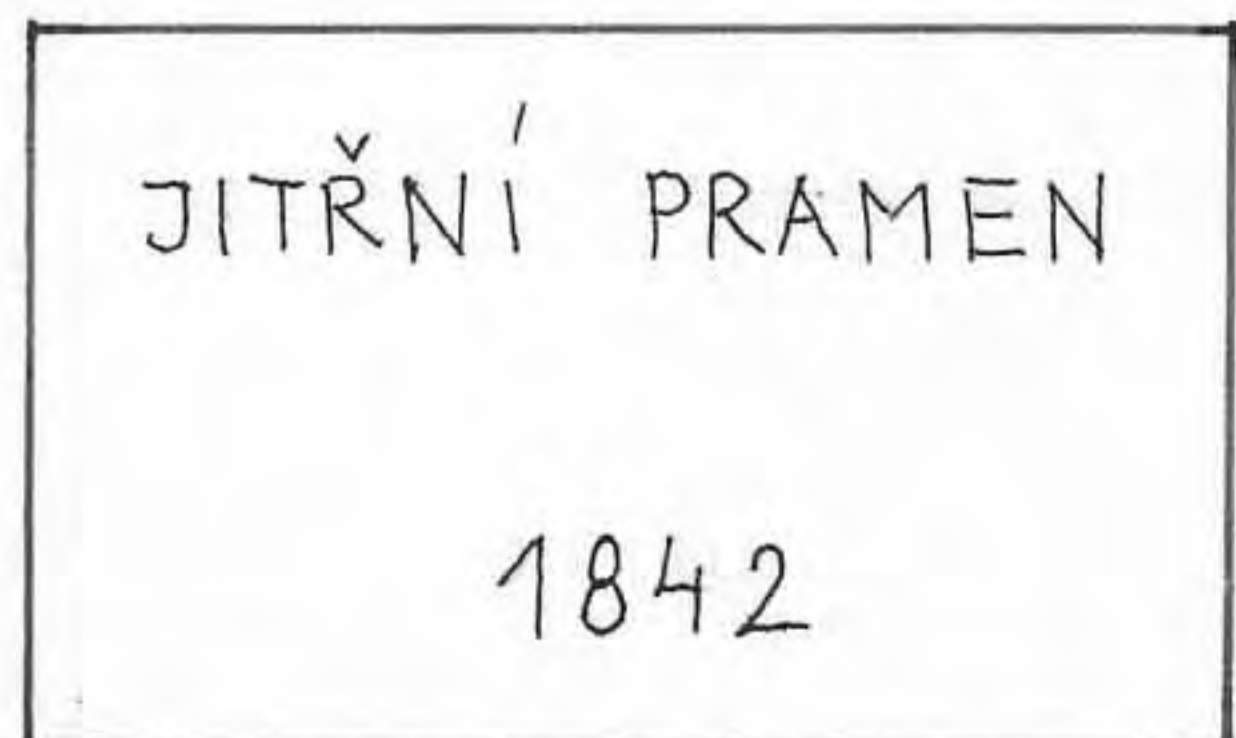
## J I T Ě Ř N Í P R A M E N

2,5m vysoká zděná kamenná mohyla s kamennou stříškou je po stranách doplněna pilířky a nízkými zídkami z kamene a cementové malty. Uprostřed mohyly jsou dvě mramorové desky s nápisy a letopočty. Výtok trubkou, odtok kamennou vaničkou na úrovni terénu. Pramen je velmi často navštěvován, okolí je v dobrém stavu. Nejstarší letopočet je 1842, opravován 1960.

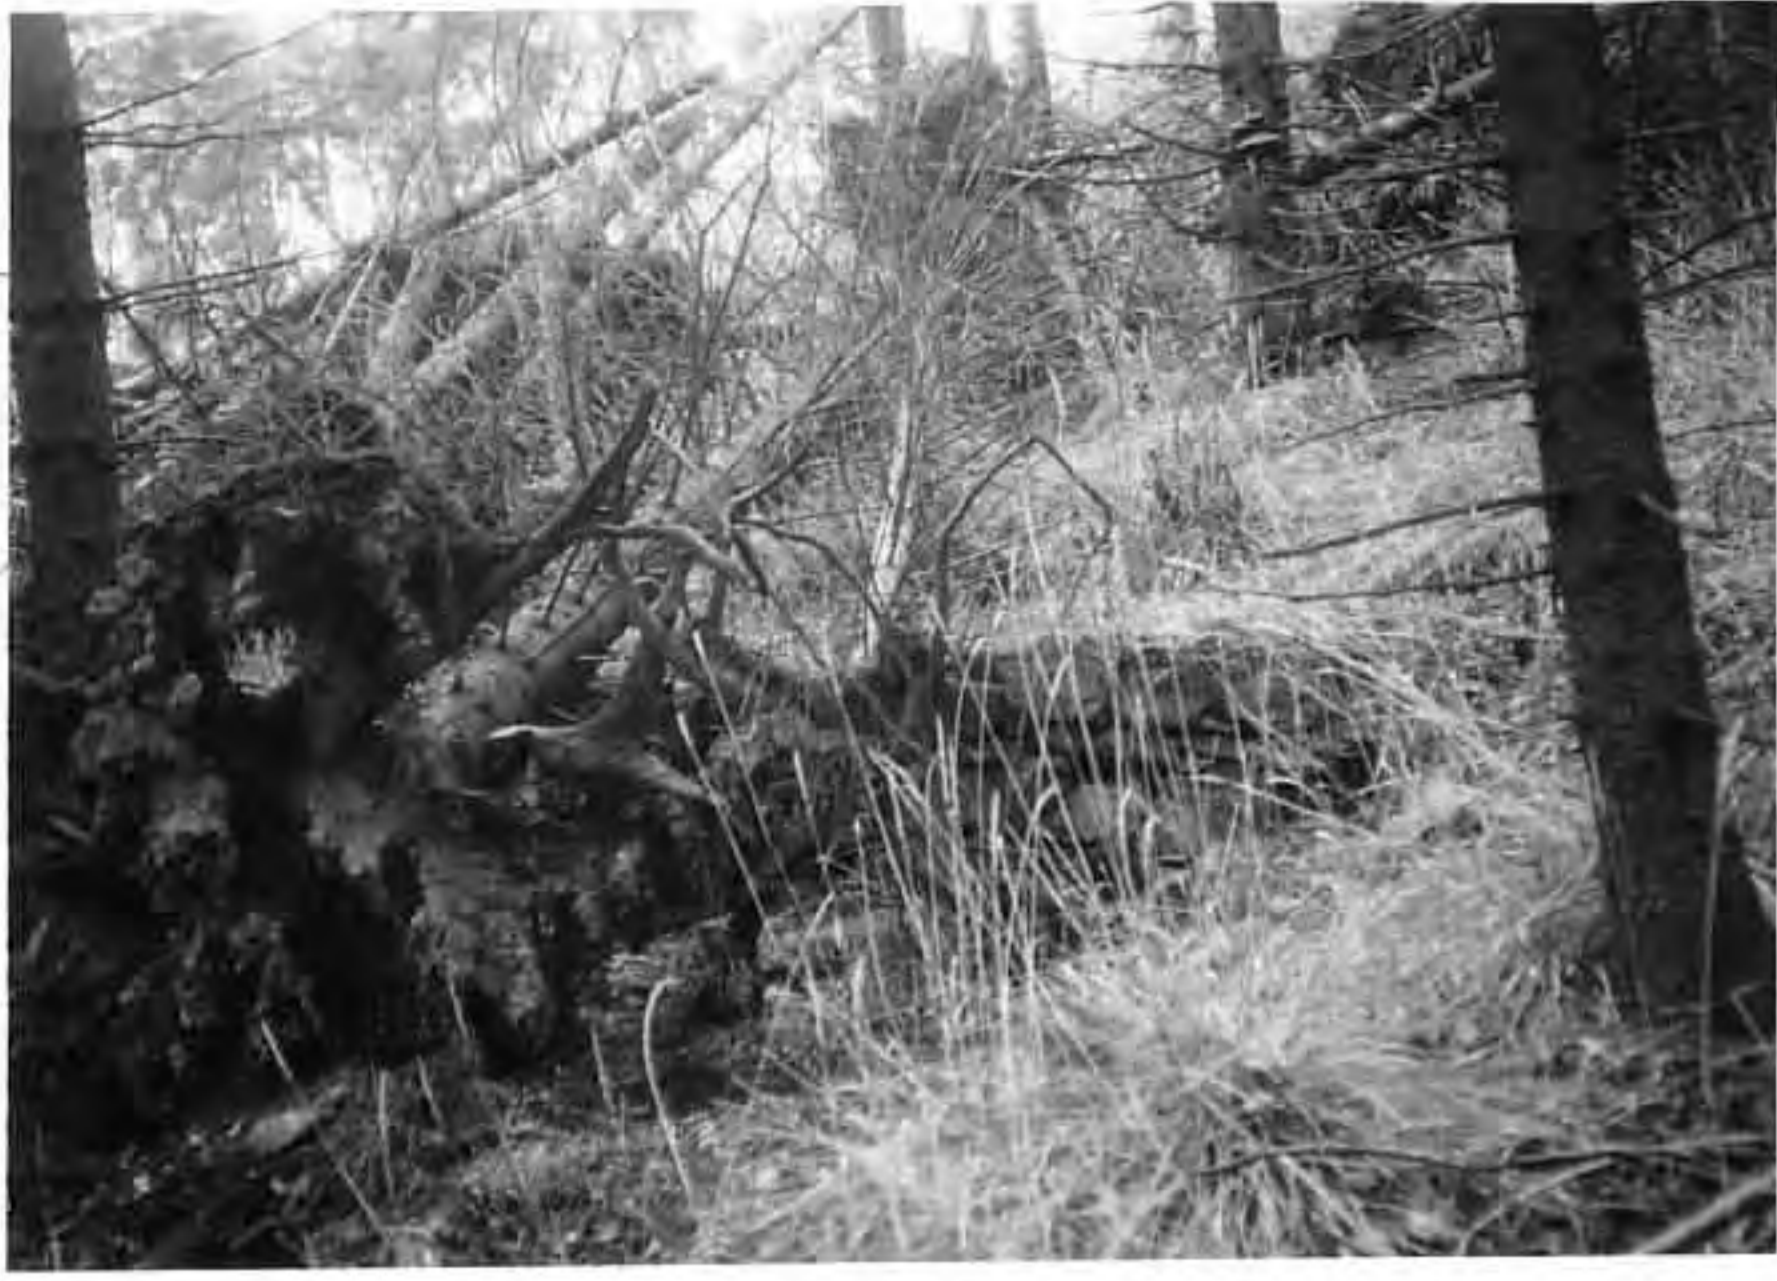
## N Ě M E C K Ý P R A M E N

Nízká kamenná skládaná zídka je asi 7m dlouhá. Přes ni leží dva velké vývraty. Desky ani nápisy nenalezeny. Výtok uprostřed je téměř zničen, odtok nedochován. V blízkosti je asi 100m západním směrem Slezský pramen a jihovýchodním směrem pramen Přátelství. Okolí je ve smutném stavu, naprosto neudržované. Obdobně i přístupový chodník, jehož stav přímo znemožňuje návštěvy místa. Jiné údaje nezjištěny.

pohled zprava

pohled zleva

Tento pramen byl nalezen v nejhorším stavu a pokud nemá úplně zaniknout, je nutno provést jeho urychlenou opravu, a to s pomocí mechanizace a koní.

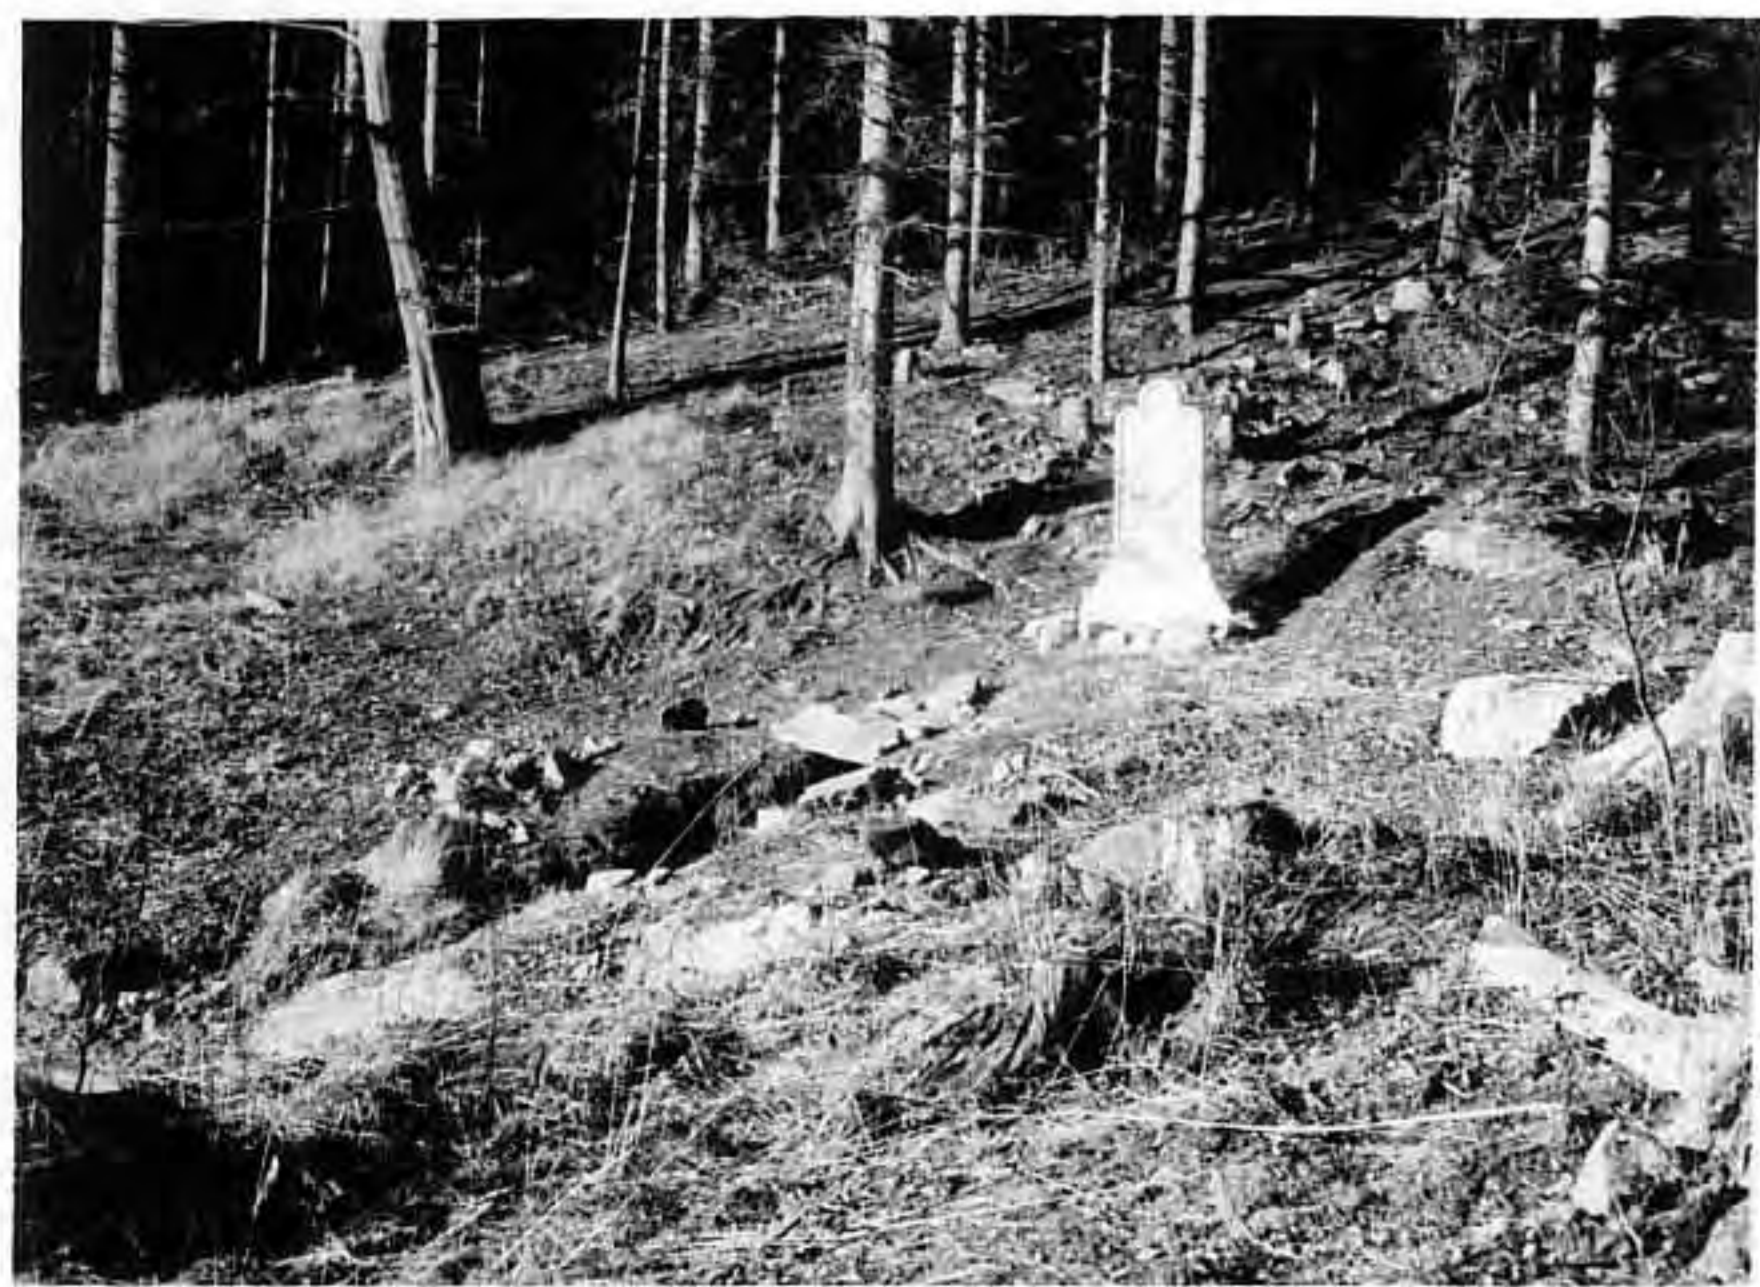
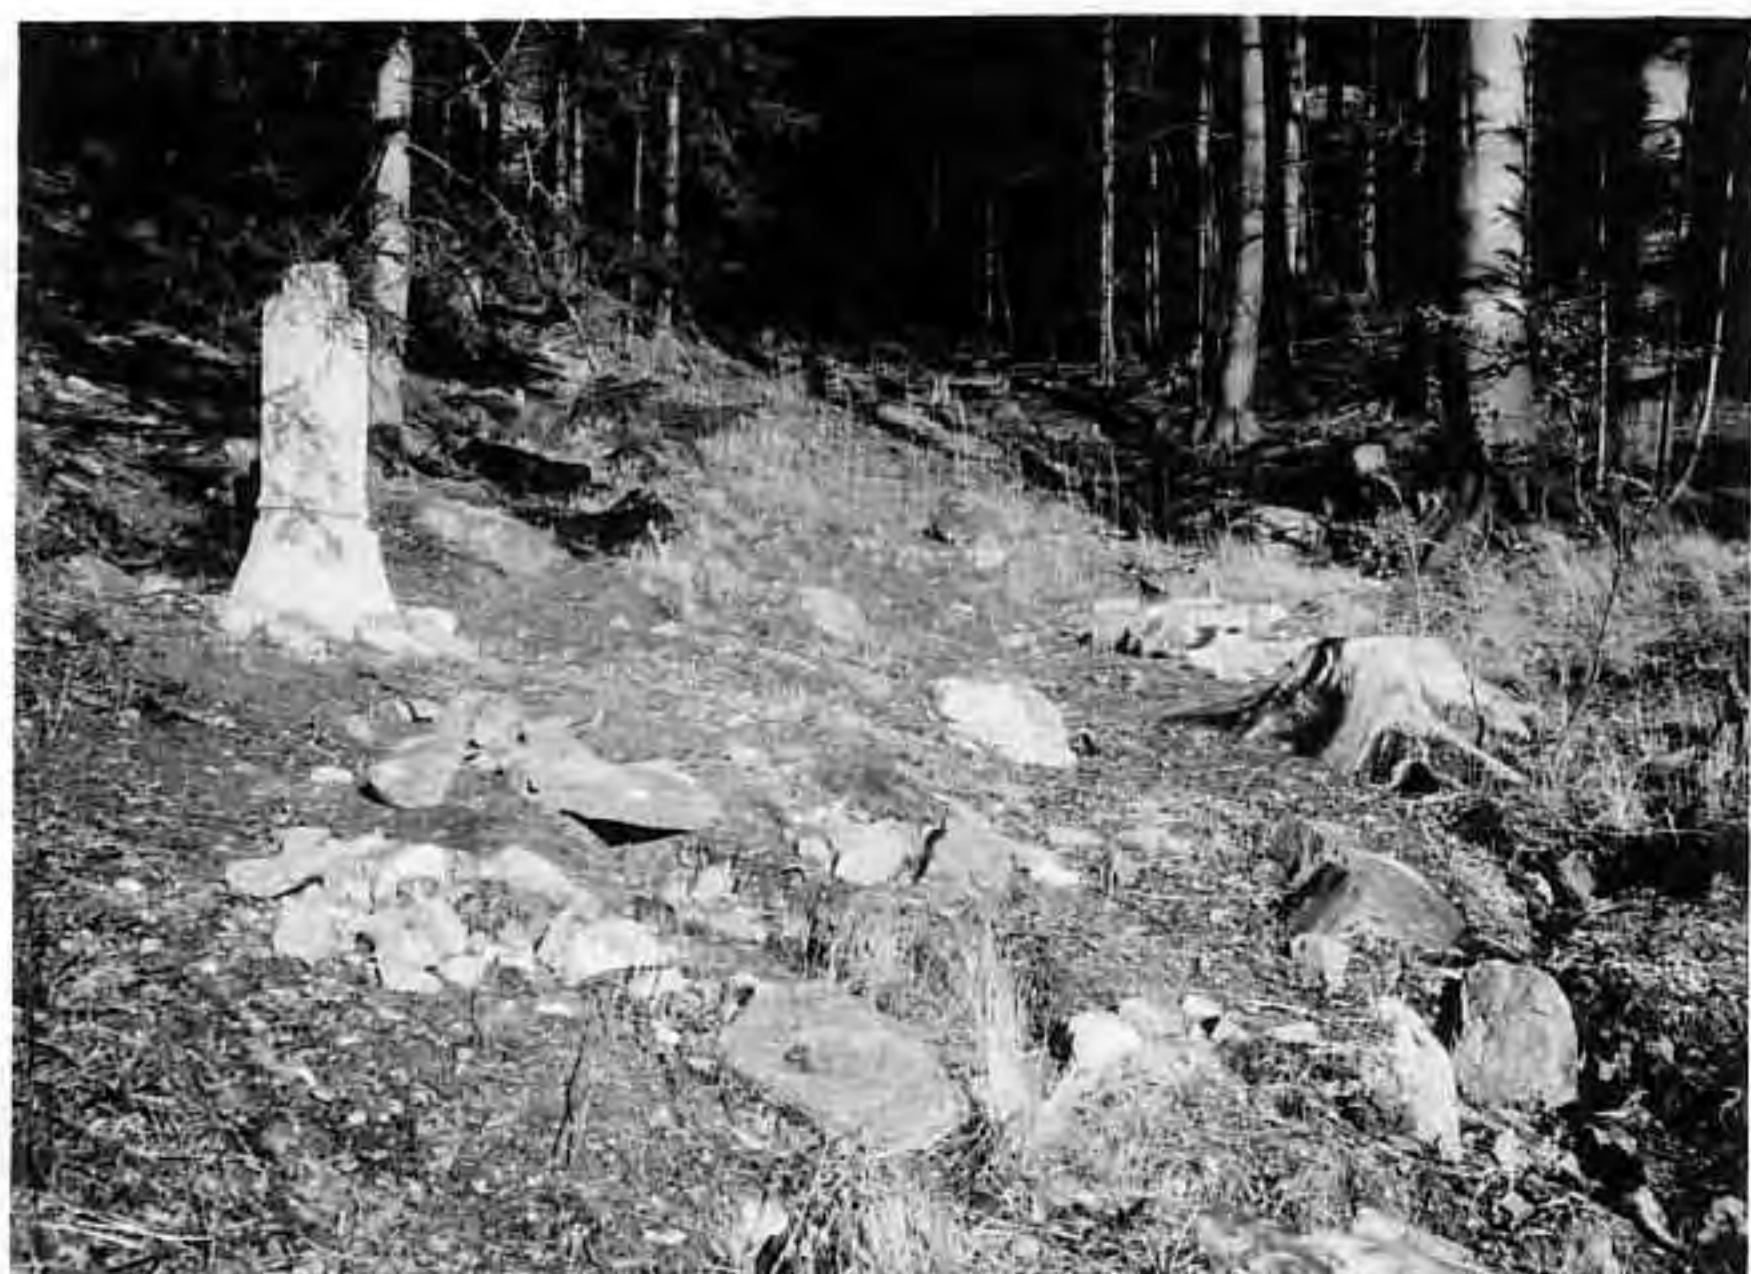
V areálu jsou čtyři objekty. Asi 3m nad vývěrem pramene je mramorový pomník s nápisem v polštině a letopočtem. 10m vpravo je na nízkém kamenu upevněna deska s českým názvem pramene a letopočtem. Dalších 30m vpravo je dlouhá zídka z kamenů rovnaných na sucho, přístup je po dvou schůdcích. Desky ani nápisy zde nejsou. 15 m pod zídkou směrem k chatě sejdem po dvou schůdcích ke kratší kamenné zídce s obloukovou mramorovou deskou s nápisem v polštině. 15m nad dlouhou zídkou je tesaný kamenný kvádr bez nápisu. Výtok pramene je pod prvně jmenovaným pomníkem trubkou těsně u země. Odtok je volně do potůčku. V sousedství areálu je ochranné pásmo vodního zdroje a vodárenské objekty. Okolí je pěkné, upravené, přístup není příliš patrný, není označen. Návštěvnost průměrná. Nestarší uvedený letopočet je 1869 na půlkruhové desce kratší zídky. Na mramorovém pomníku je rok 1878, poslední datum je na desce na nízkém kamenu 1961.
