P R A M E N Y

V O K O L Í L Á Z N Í J E S E N Í K

Radim H é d l

III. ZŠ Jeseník, Gottwaldovo nábřeží, třída VII.A

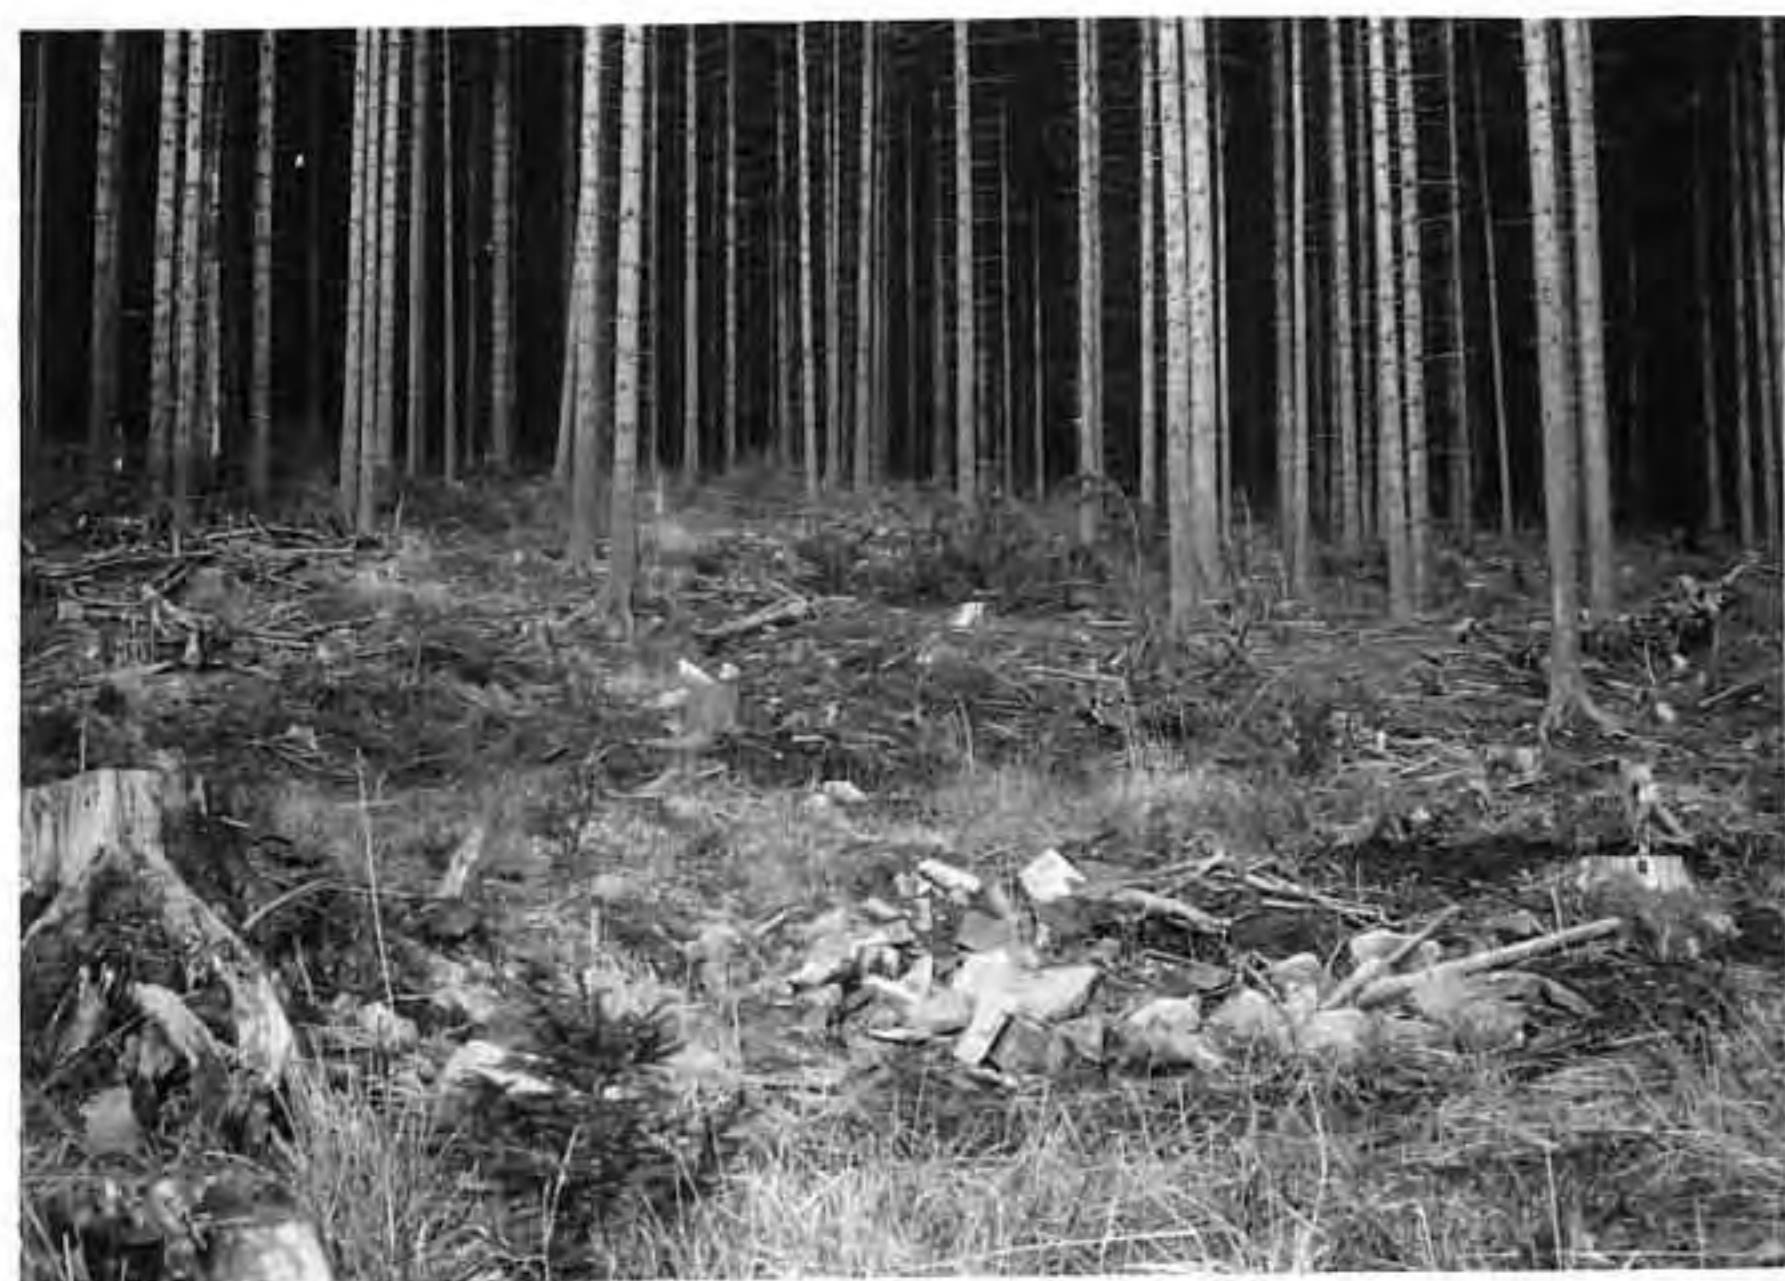
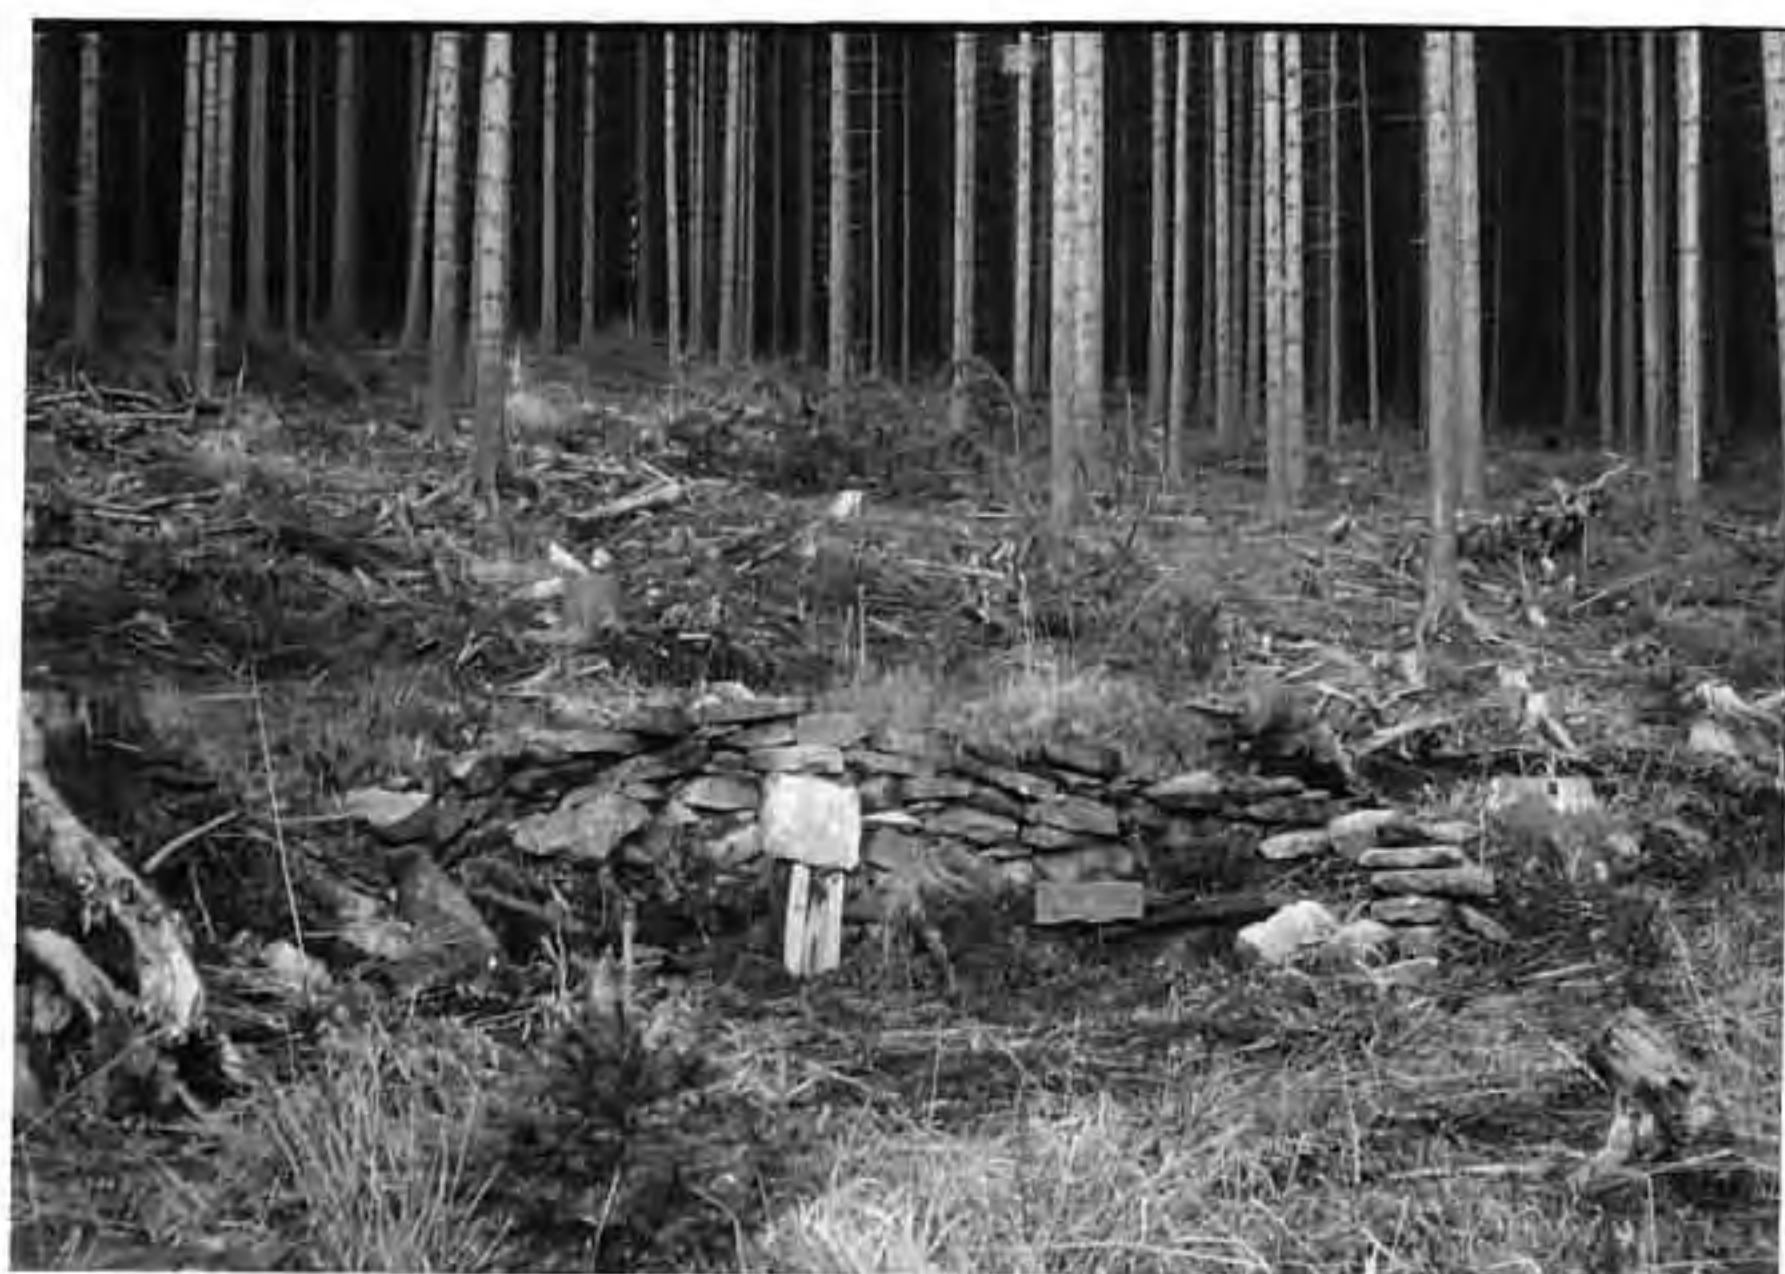
P R A M E N   P Ř Á T E L S T V Í  
F R E U N D S C H A F T S   Q U E L L E

Když jsme pramen s dědečkem hledali, šel po paměti. A našli jsme jen hromadu polozarostlého kamení na pasece rozježděné lesními stroji. Při příští návštěvě s tatínkem nám to již nedalo a pátrali jsme alespoň po zbytcích desky. Jak jsme kameny začali přerovnávat, dávali jsme je do tvaru dřívější zídky. Našli jsme výtok a dále neporušenou mramorovou desku. Do nízké obloukové zídky jsme naskládali většinu kamenů a do ní vsadili desku. Odstranili jsme větve a kůly. Ostatní nepořádek a olejové skvrny na kalužích v kolejích od traktorů však byly nad naše síly. Celá "akce" nás stála skoro dvě hodinky, ale slíbili jsme si, že se sem ještě vrátíme a zídku dokončíme a zpevníme.

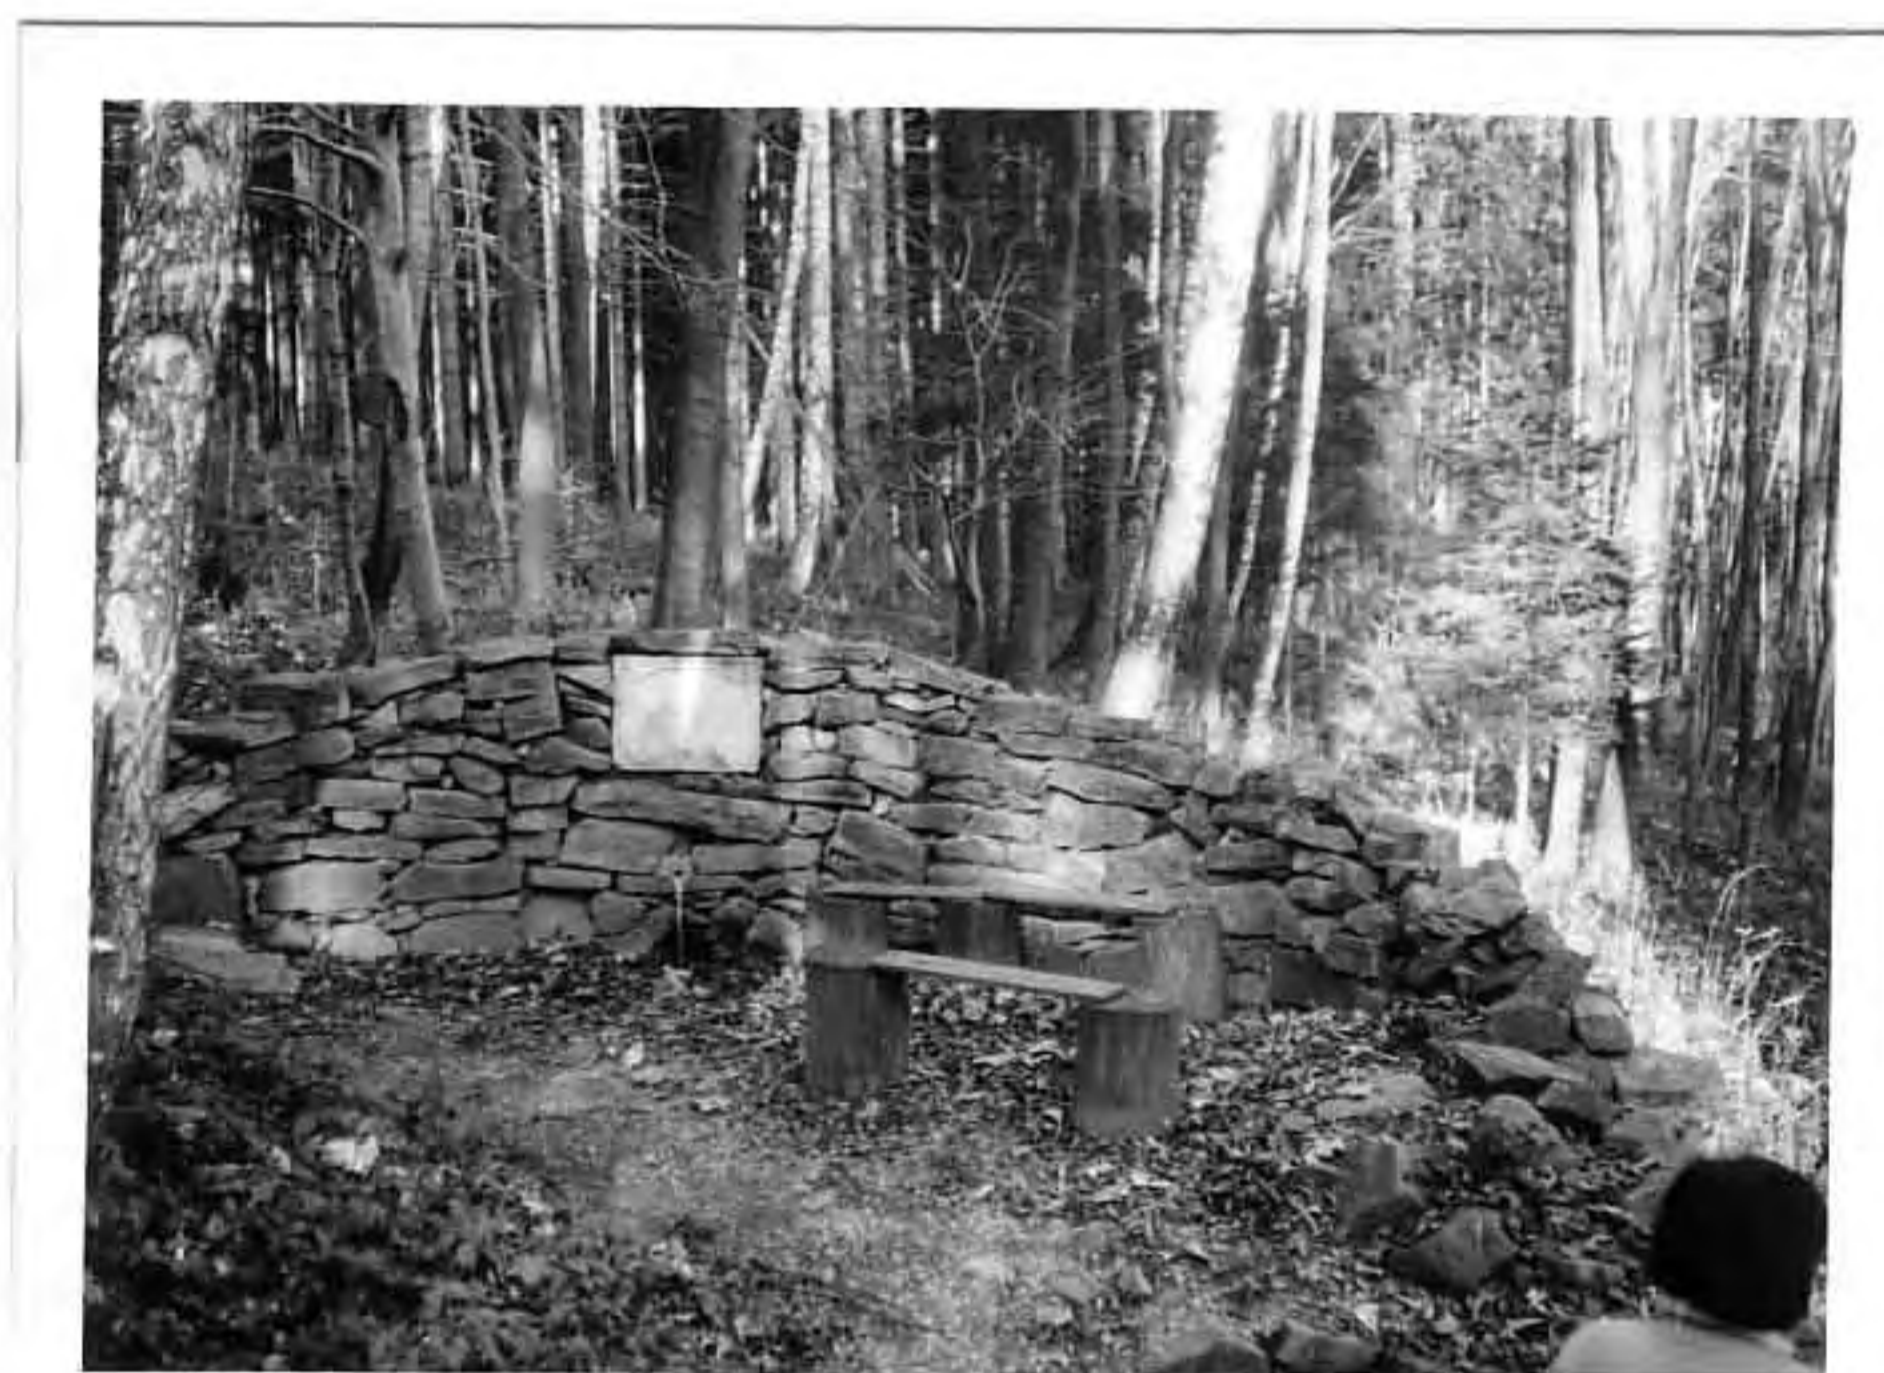
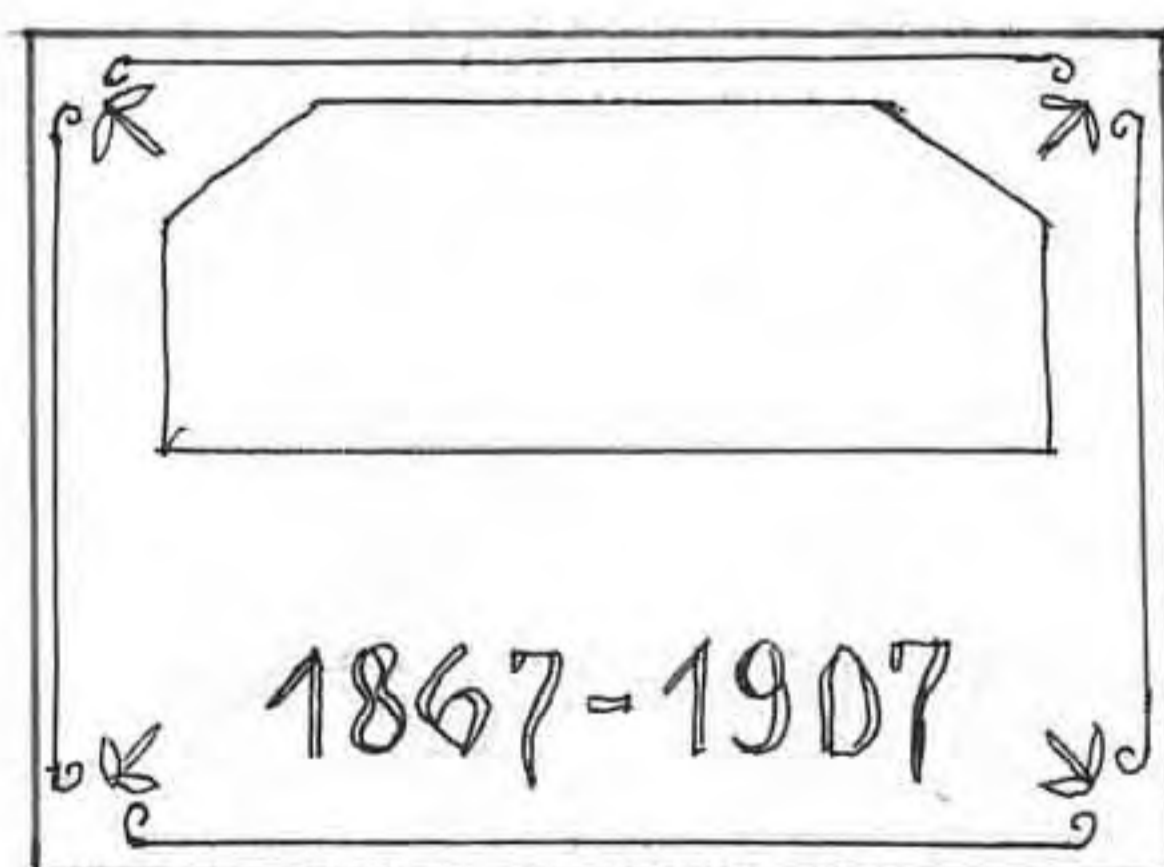
Okrouhlá zídka z kamenné rovnaniny na sucho se vsazenou mramorovou deskou s letopočtem. Okraje zídky mírně pobořeny, jinak v dobrém stavu. Okolí pěkné, pramen je často navštěvován. Nejstarší letopočet 1867, pramen obnoven Českým svazem ochránců přírody 1985.

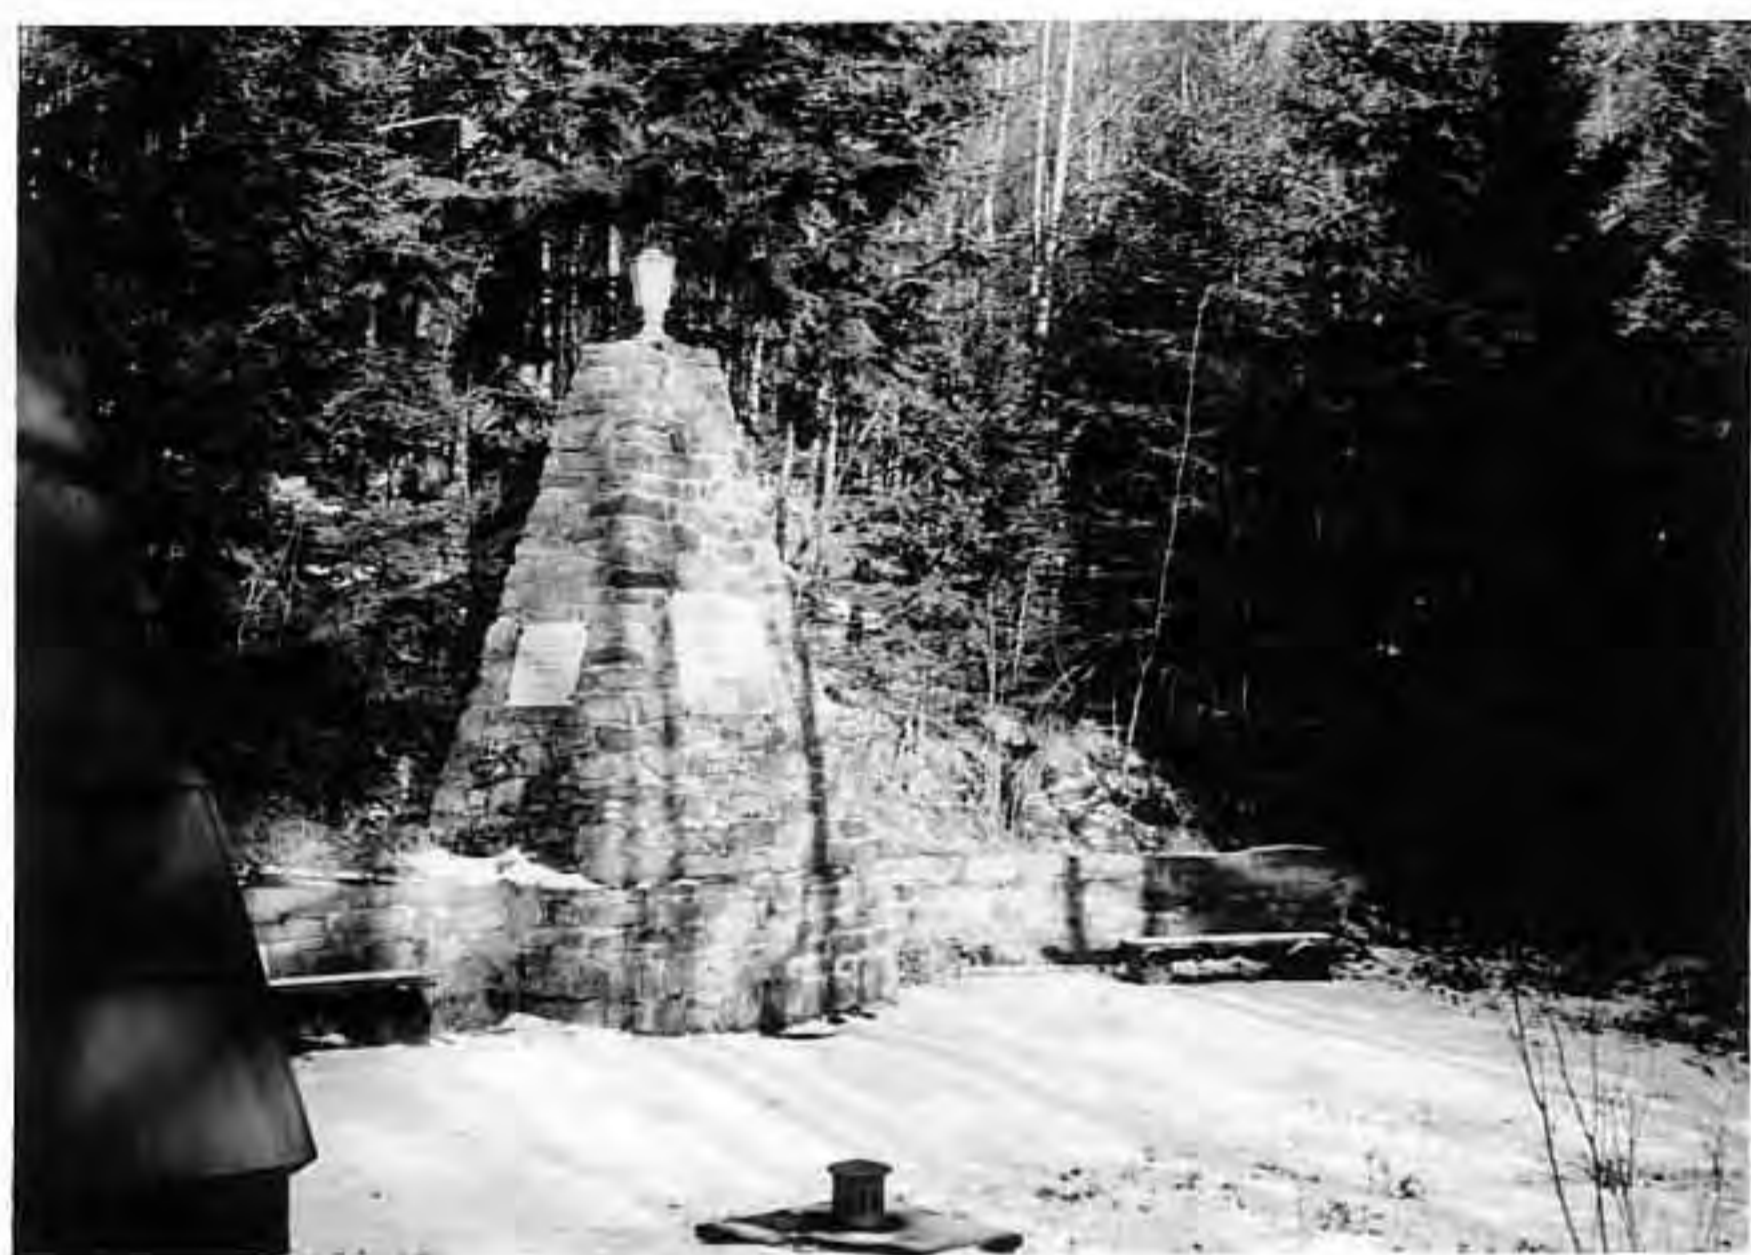
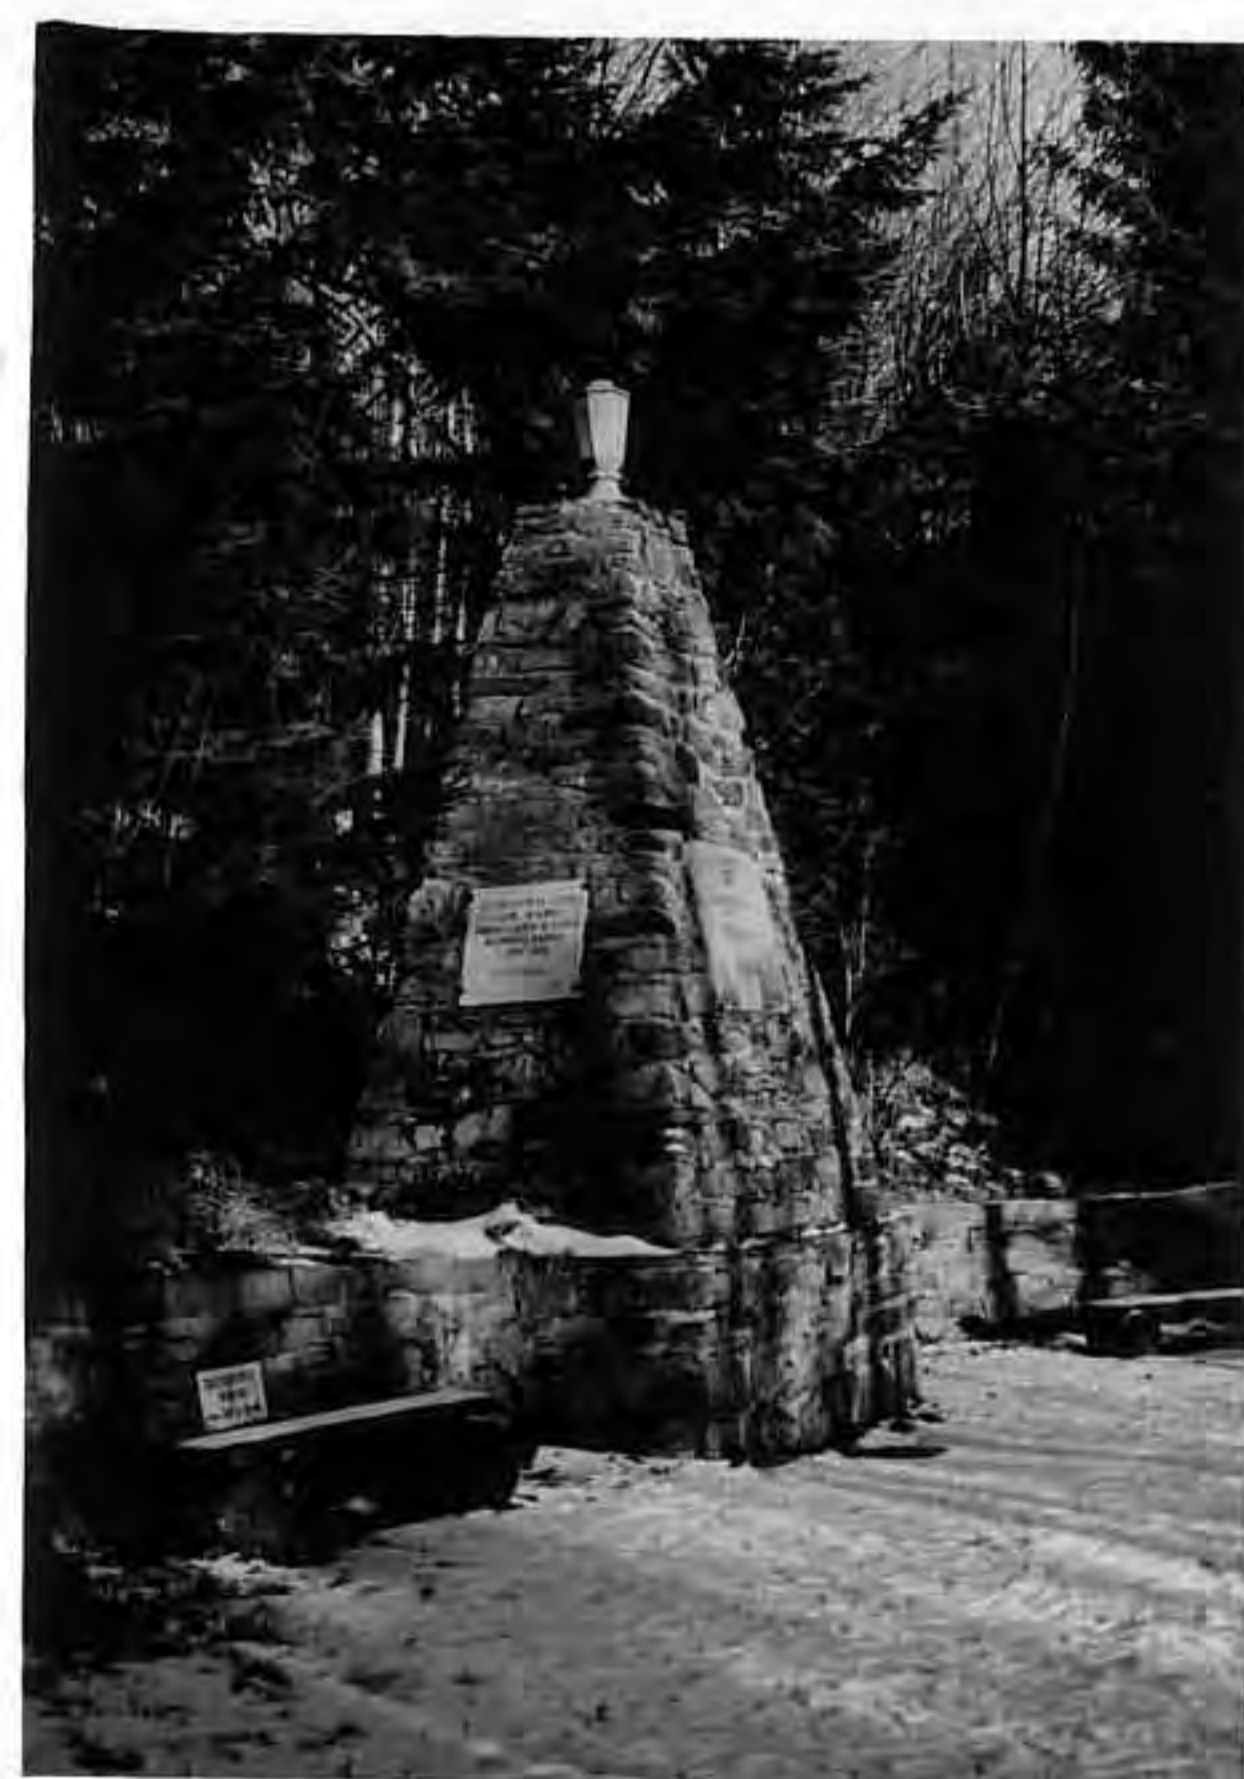
## P R I E S S N I T Z Ů V P R A M E N

Uprostřed nízké kamenné zídky je asi 4m vysoká, jehlanovitá mohyla. Na jejím vrcholu je kamenný pohár, na přední a obou bočních stranách jsou desky s nápisy a letopočty. Výtok trubkou do betonové jímky. V blízkosti je novější dřevěný objekt přístřešku vybavený stolem a lavicemi. Okolí je ve velmi dobrém stavu, pramen je často navštěvován. Nejstarší letopočet 1642. Pramen nese dále letopočty 1799, 1842, 1899 a 1960.

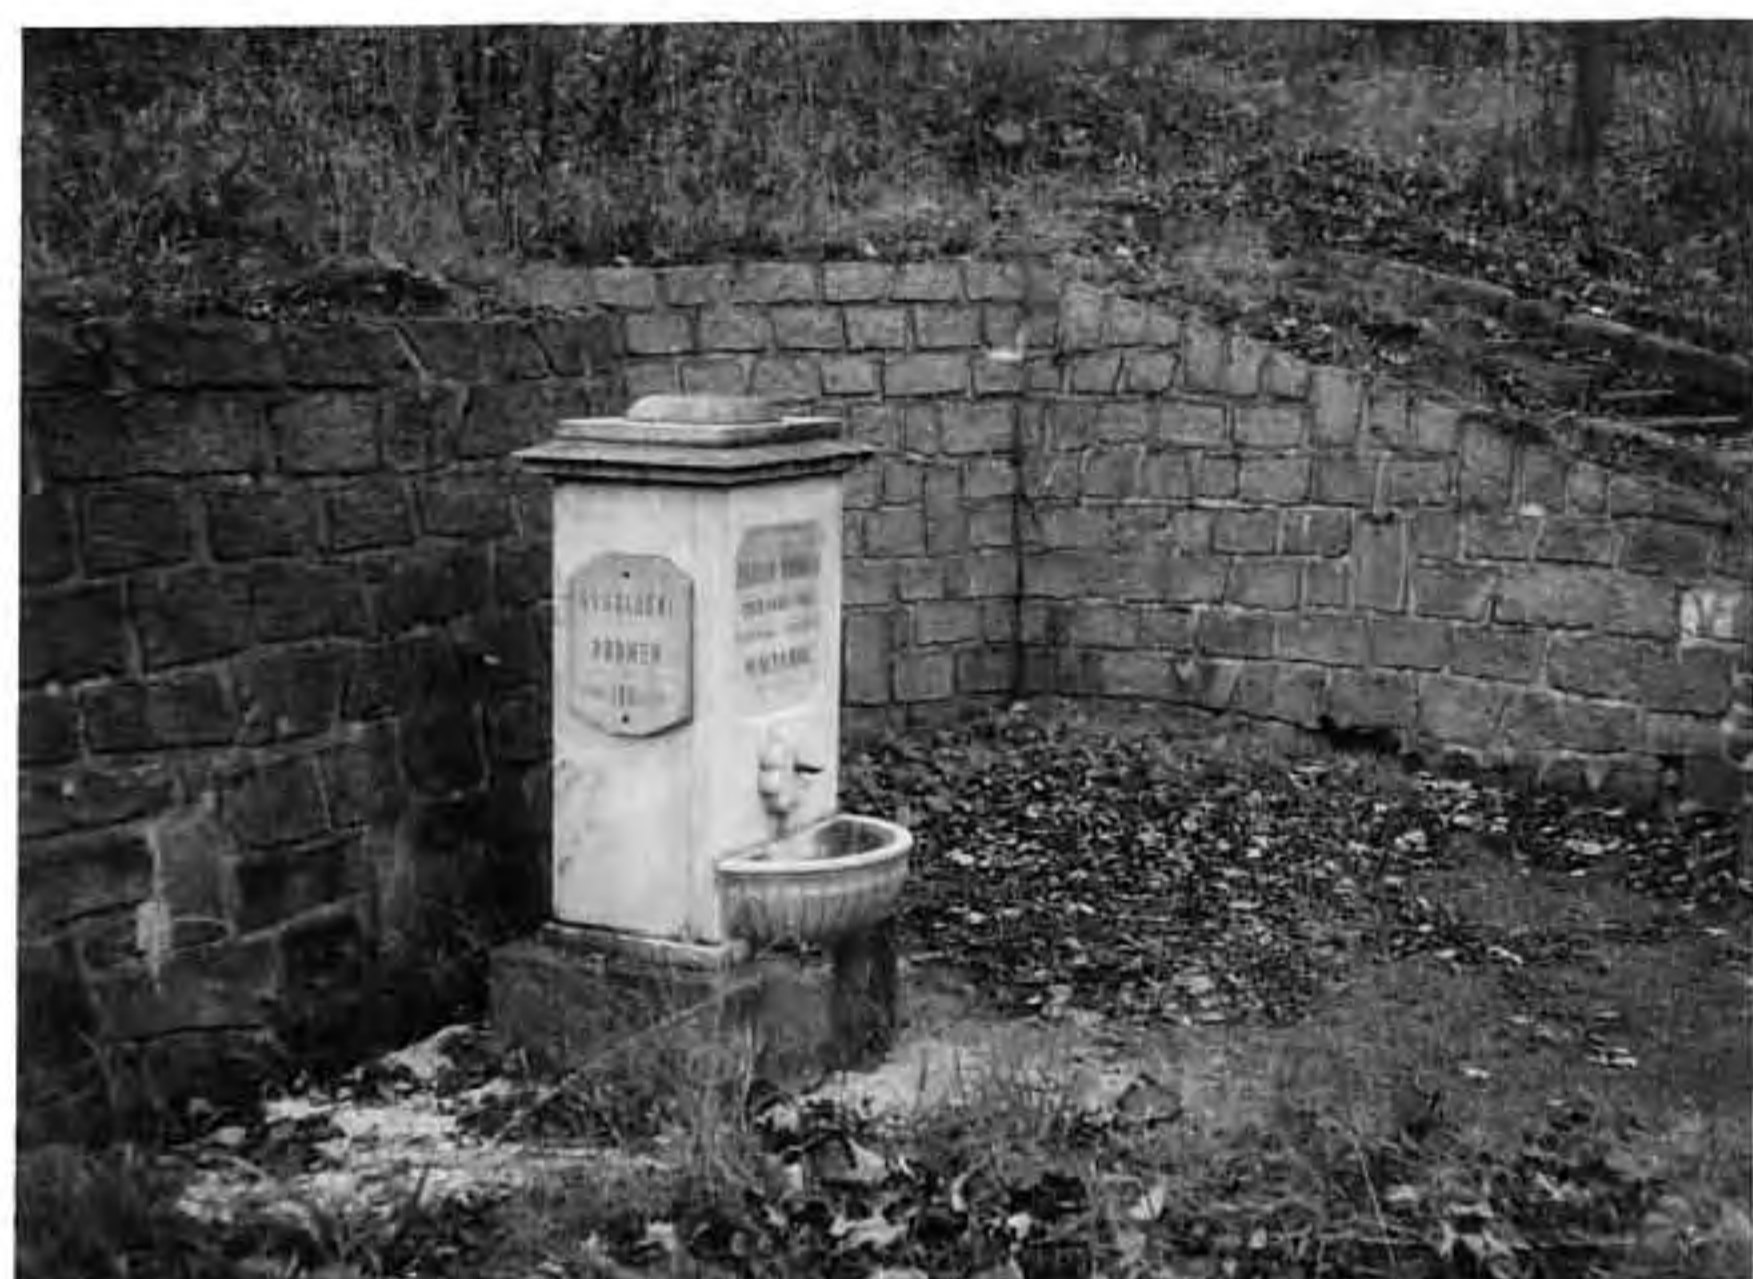
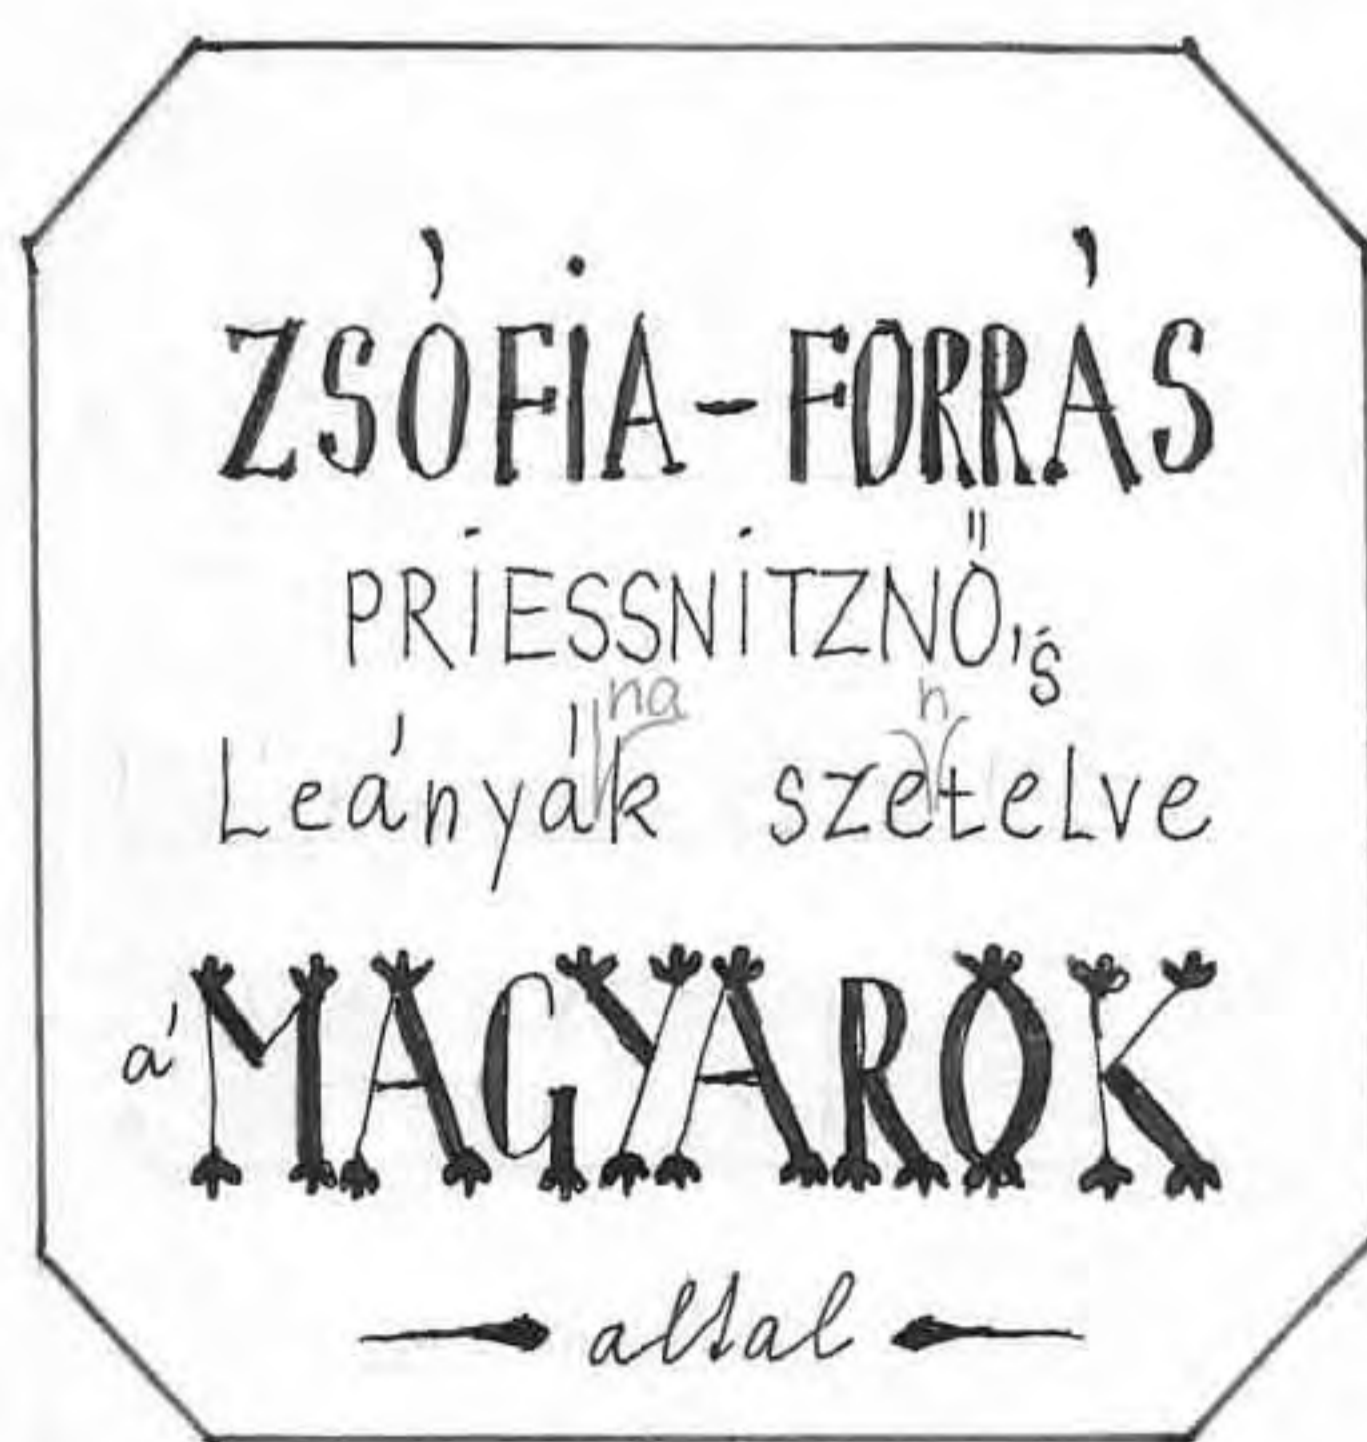
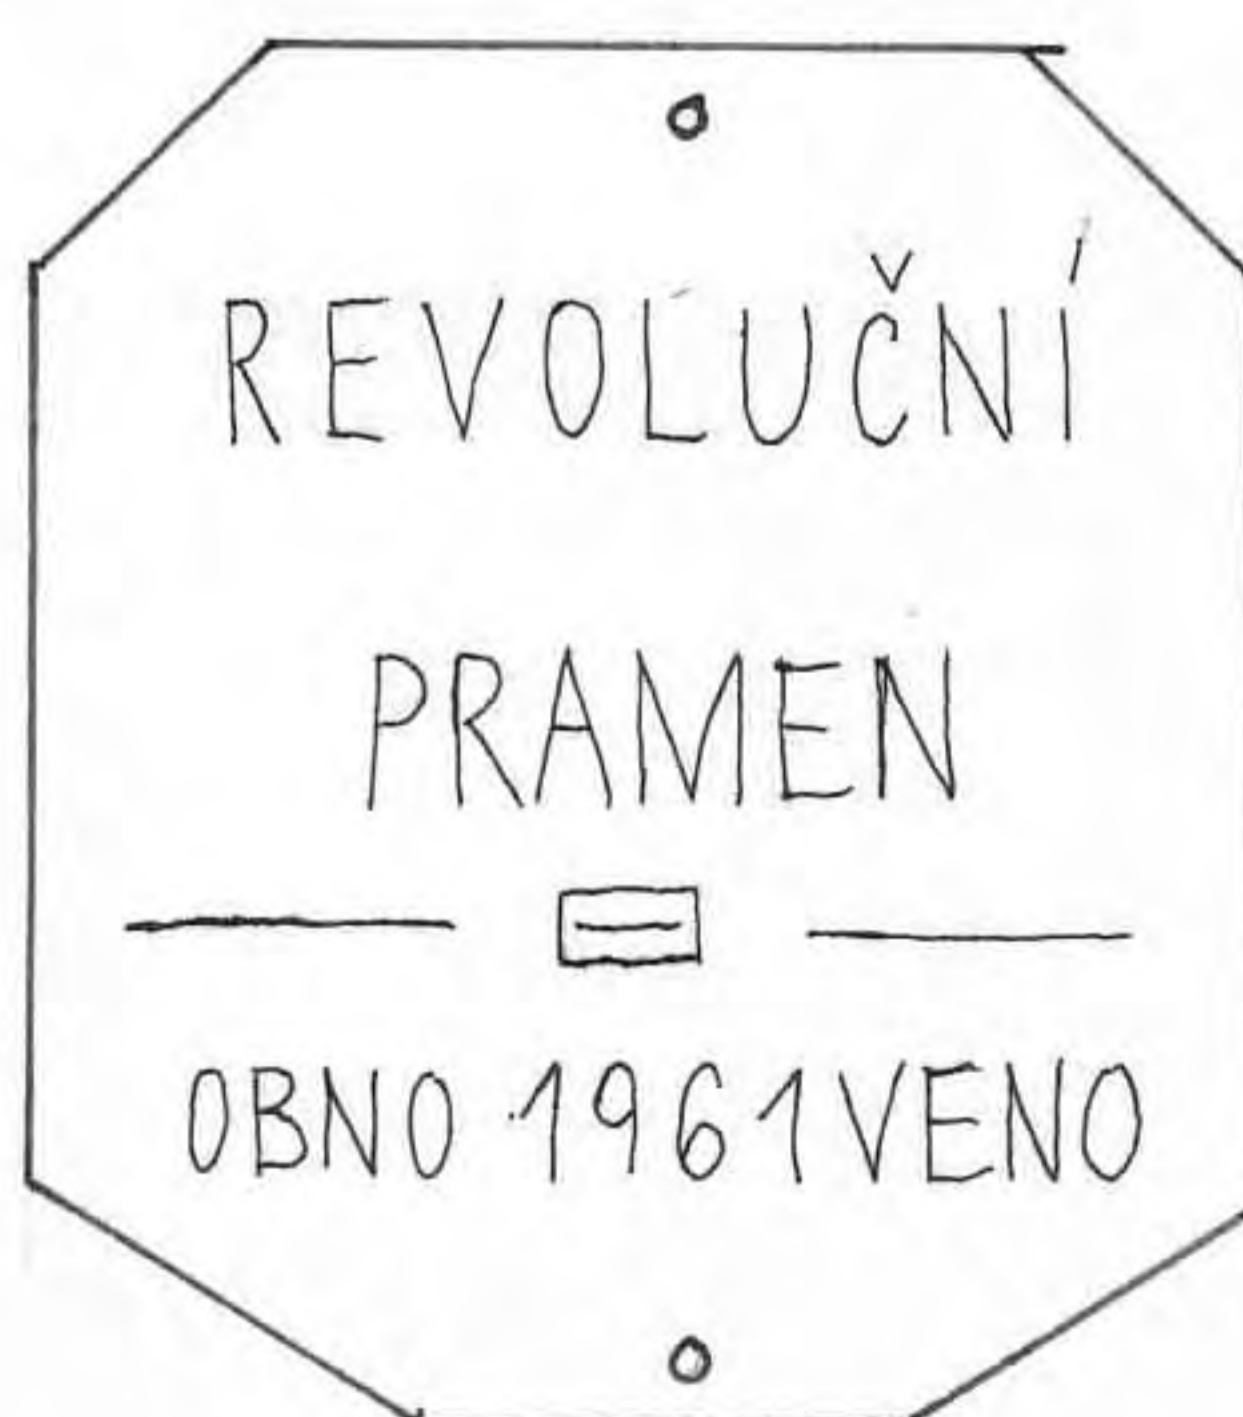
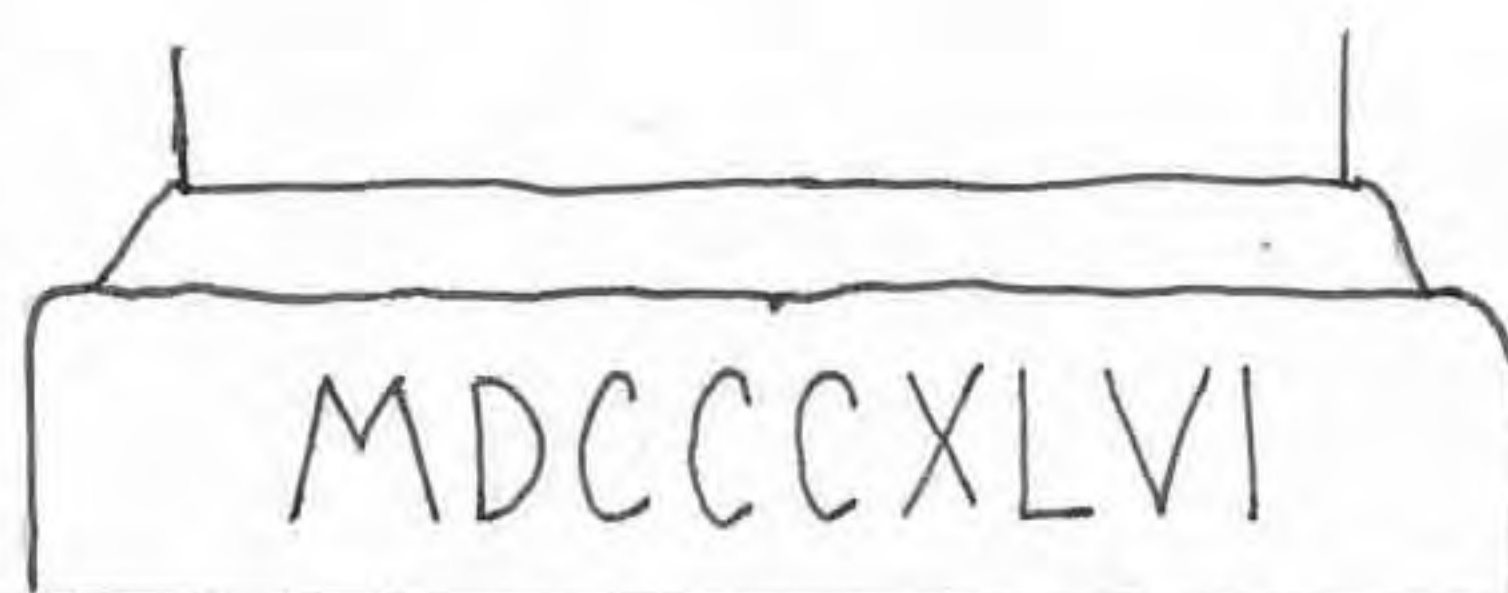
Před kamennou zdí stojí na podstavci mramorový pomník. Na čelní a levé straně desky s nápisy, v dolní části mramorová odtoková miska. Technický stav velmi dobrý, okolí udržované. Pramen je často navštěvován. Nejstarší letopočet 1846, obnoven 1961.
