P R A M E N Y

V O K O L Í L Á Z N Í J E S E N Í K

Radim H é d l

III. ZŠ Jeseník, Gottwaldovo nábřeží, třída VII.A

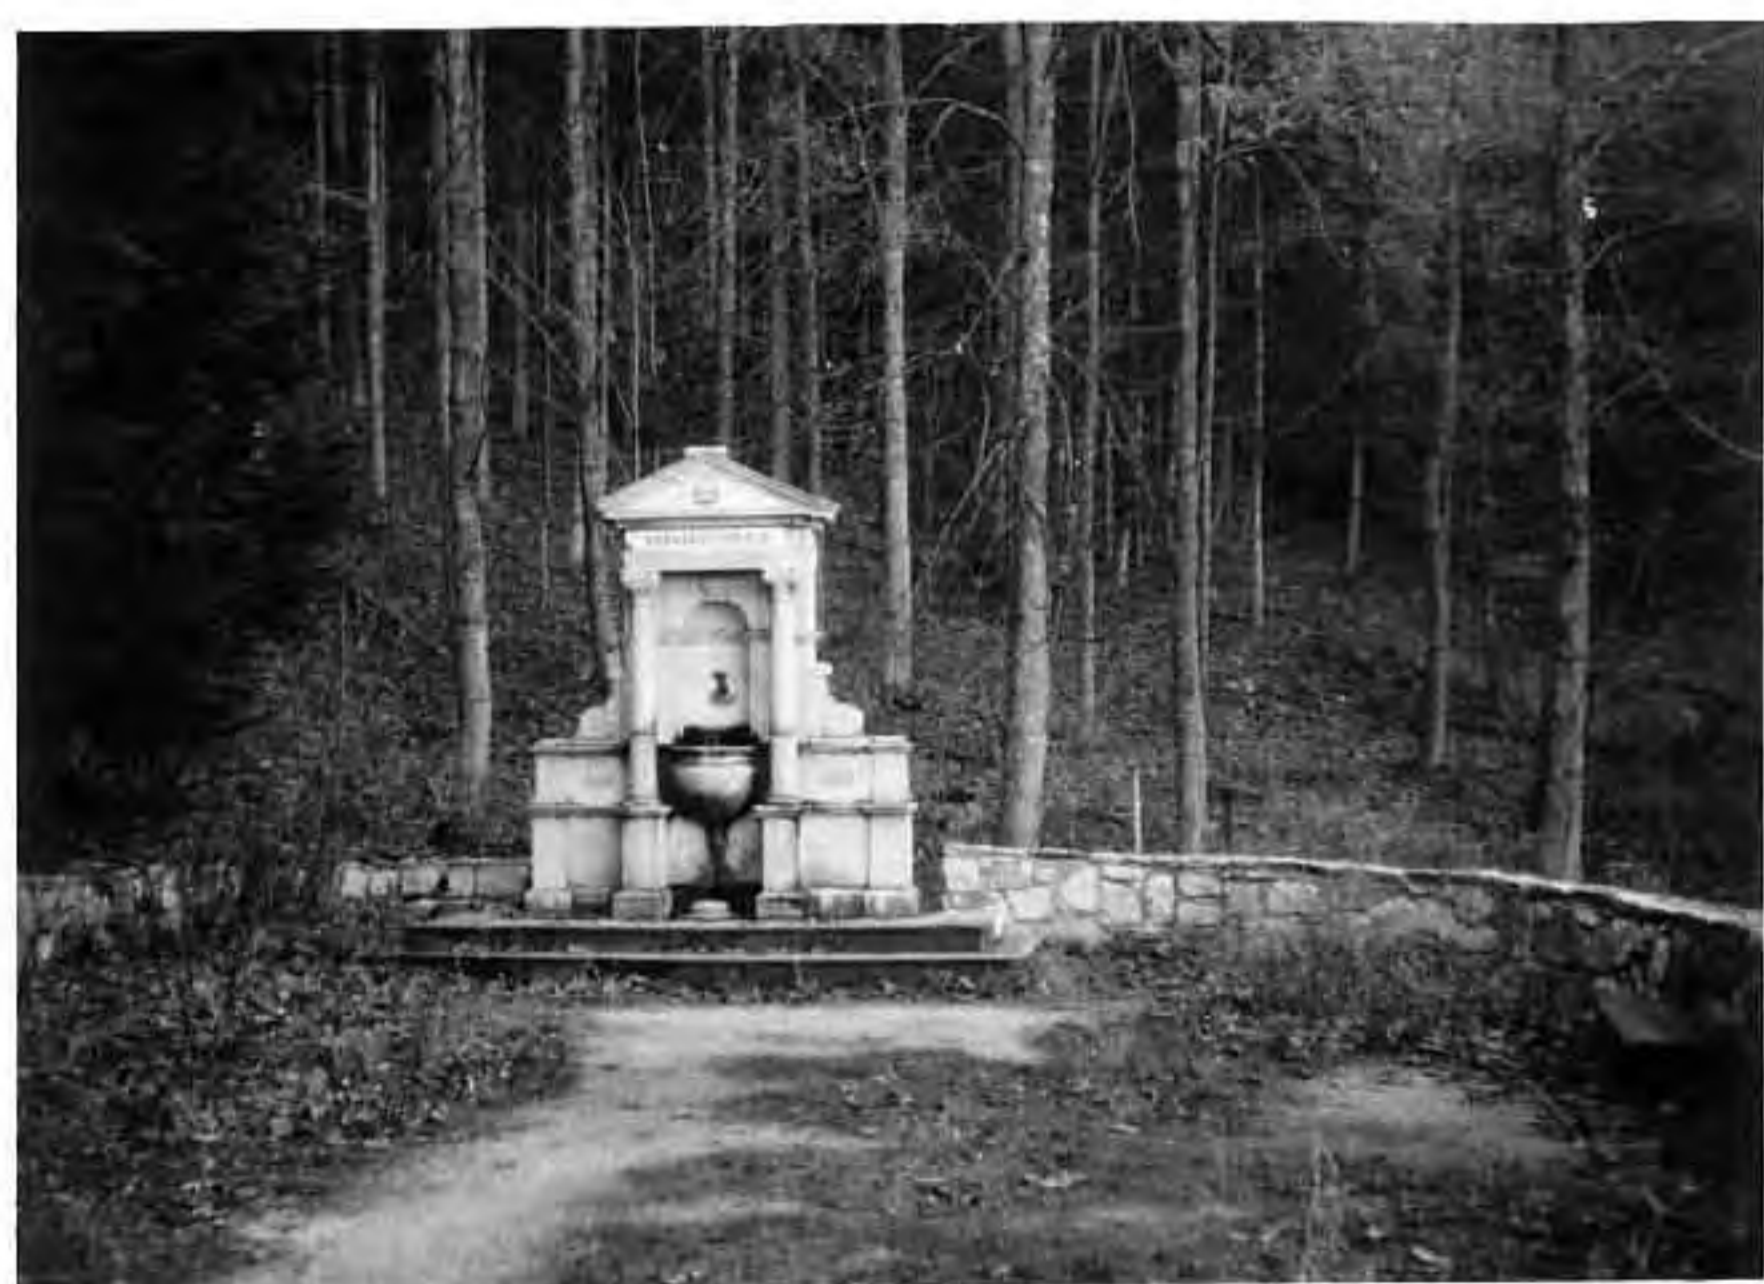
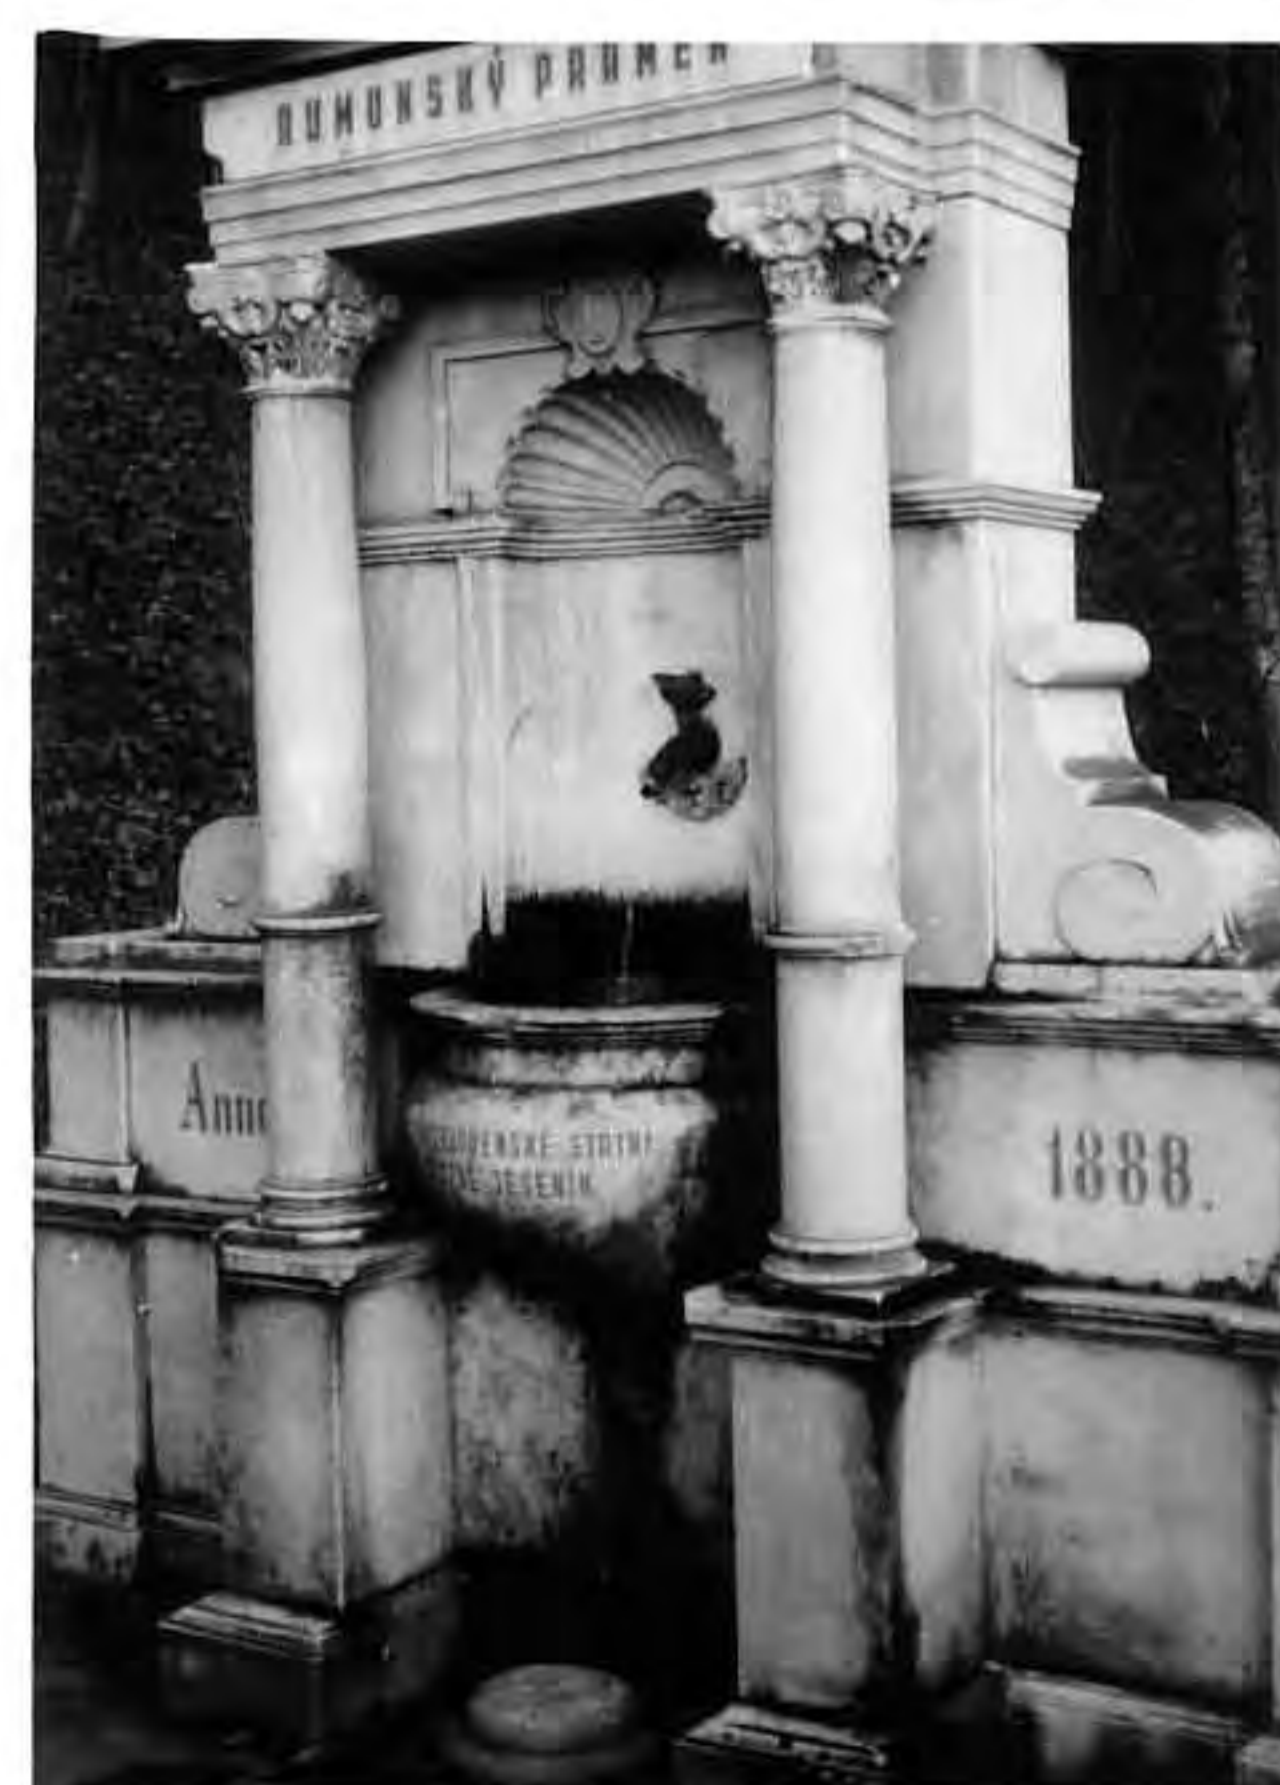
Pramen je na konci plošiny ohraničené z větší části kamennou zídkou. Pomník je značně členitý a bohatě zdobený, provedený z bílého mramoru. V horní části je umístěn název, ve střední části na křídlech letopočet vybudování, na odtokové míse název správce. U paty pravého sloupku je nápis. Výtok pramene je umístěn ve střední části ve výklenku, odtok do rozměrné mramorové mísy. Okolí je v dobrém stavu, pomník sám je porostlý řasou. Je průměrně často navštěvován. Nejstarší a jediný letopočet je na pravém křídle 1888. Poslední opravy byly prováděny zřejmě jako u ostatních pramenů kolem roku 1960, na pomníku není vyznačeno.

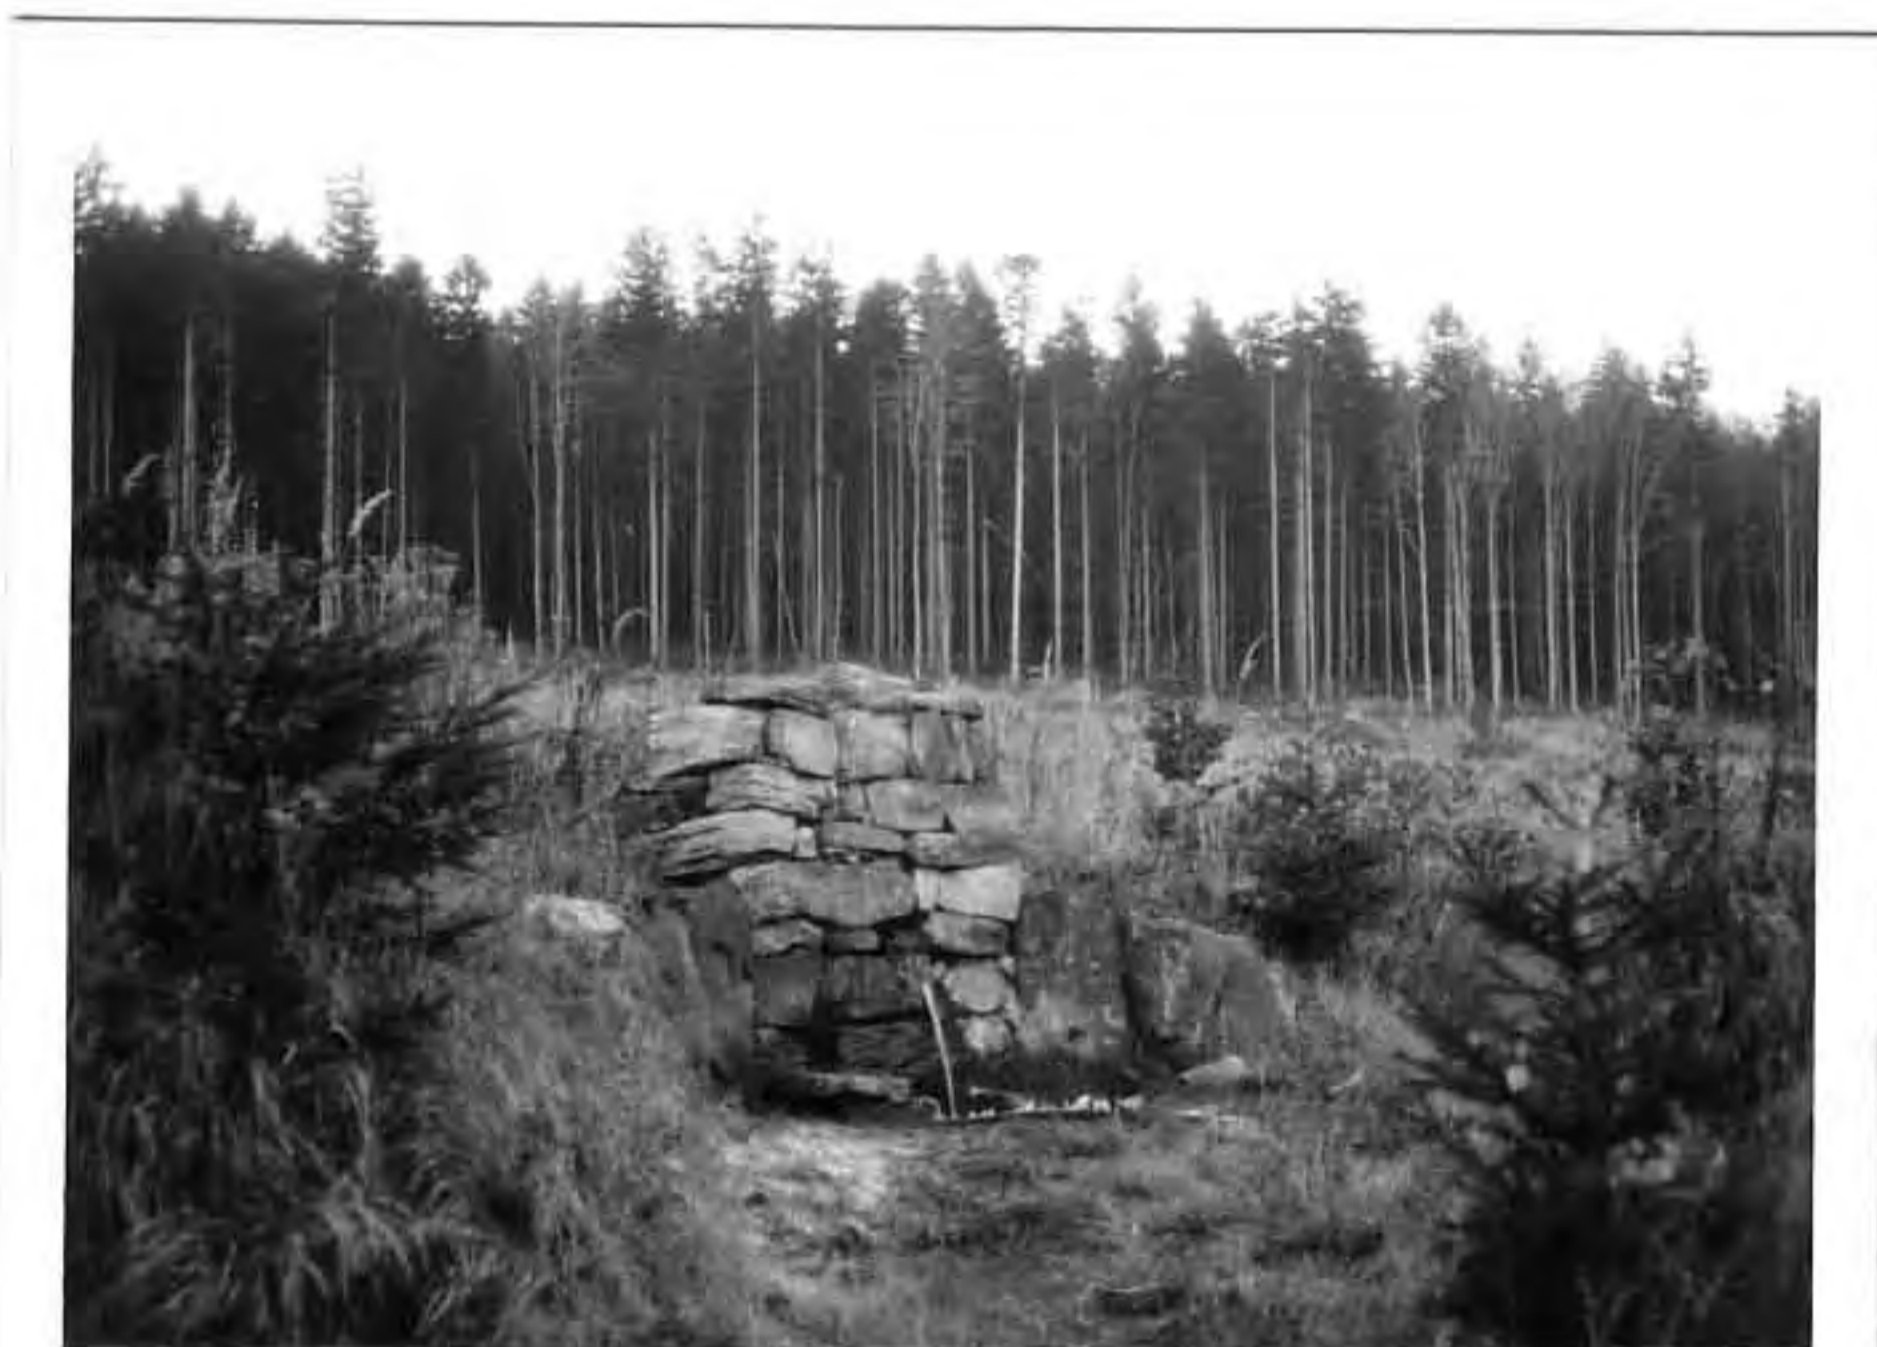
## R U S A L Ā I N   P R A M E N

Střed pomníku tvoří 1,5m vysoká masívní mohyla, doplněná po stranách velkými kameny. Mohyla je skládaná z kamenů na sucho. Ve střední části je výtok, odtok do kamenné jímky. Nápis ani deska na pomníku nejsou. Okolí je v nadprůměrném stavu, příchod dobrý, neoznačený. Navštěvován je pouze podprůměrně, neboť je dobře ukryt. Letopočet nenalezen. Nalezen byl náhodou, na pracovní mapce nebyl vyznačen. V lednu 1990 nejvydatnější pramen s 10 l/min.

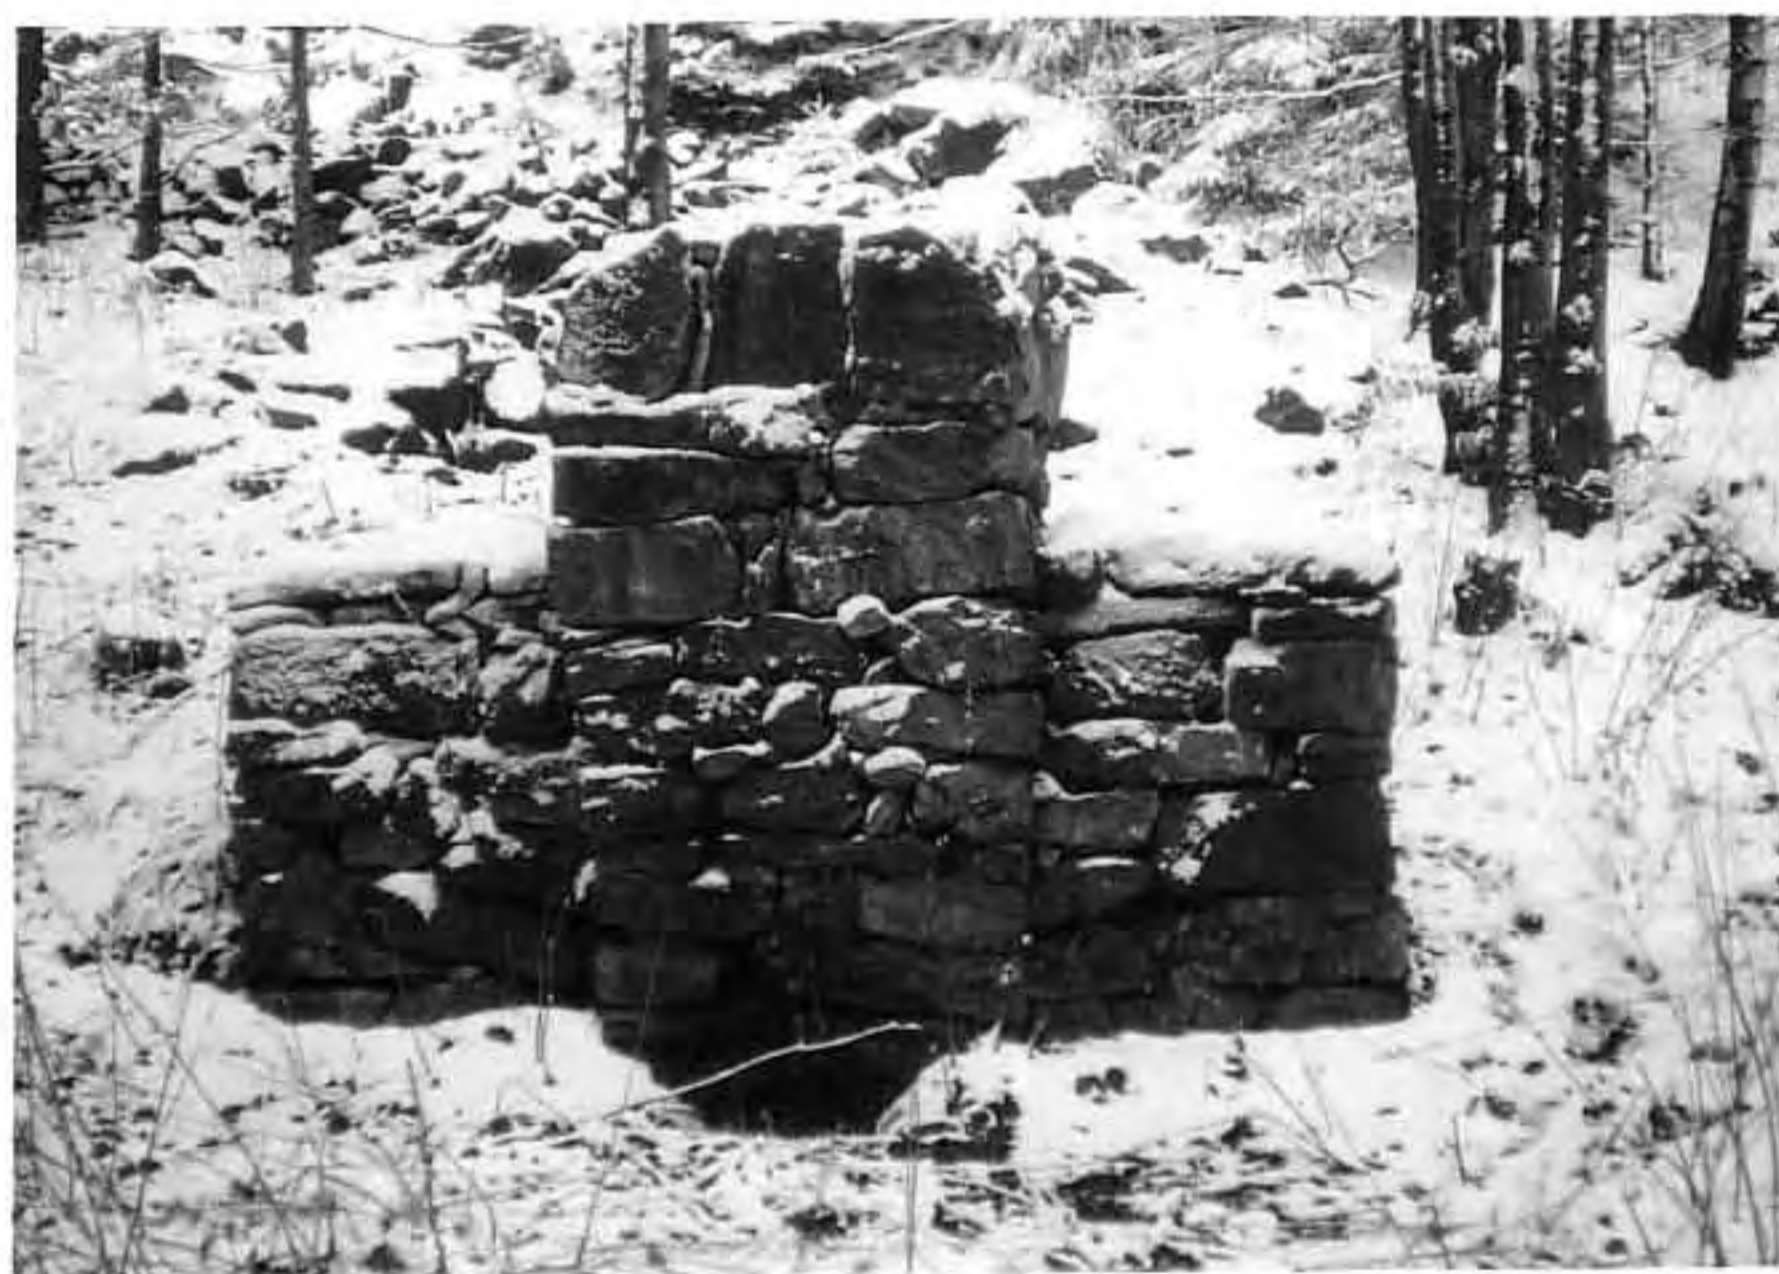
## S E S T E R S K Ý   P R A M E N

Zachovalý pomník je tvořen masívní skládanou kamennou mohylou opatřenou po stranách mohutnými pilíři rovněž z kamene. Výtok je v dolní části mohyly, odtok do nehluboké jímky. Deska ani nápisy na pomníku nejsou. V blízkosti, dále po přístupové cestě je lovecká trvale obydlená chata. Severozápadním směrem je pramen Šárka, kterým začíná řada pramenů Slovenský, Tůňka, Sjednocení, Moravský a Slezský. Pramen je navštěvován průměrně často. Letopočty ani termíny oprav jsem nezjistil.

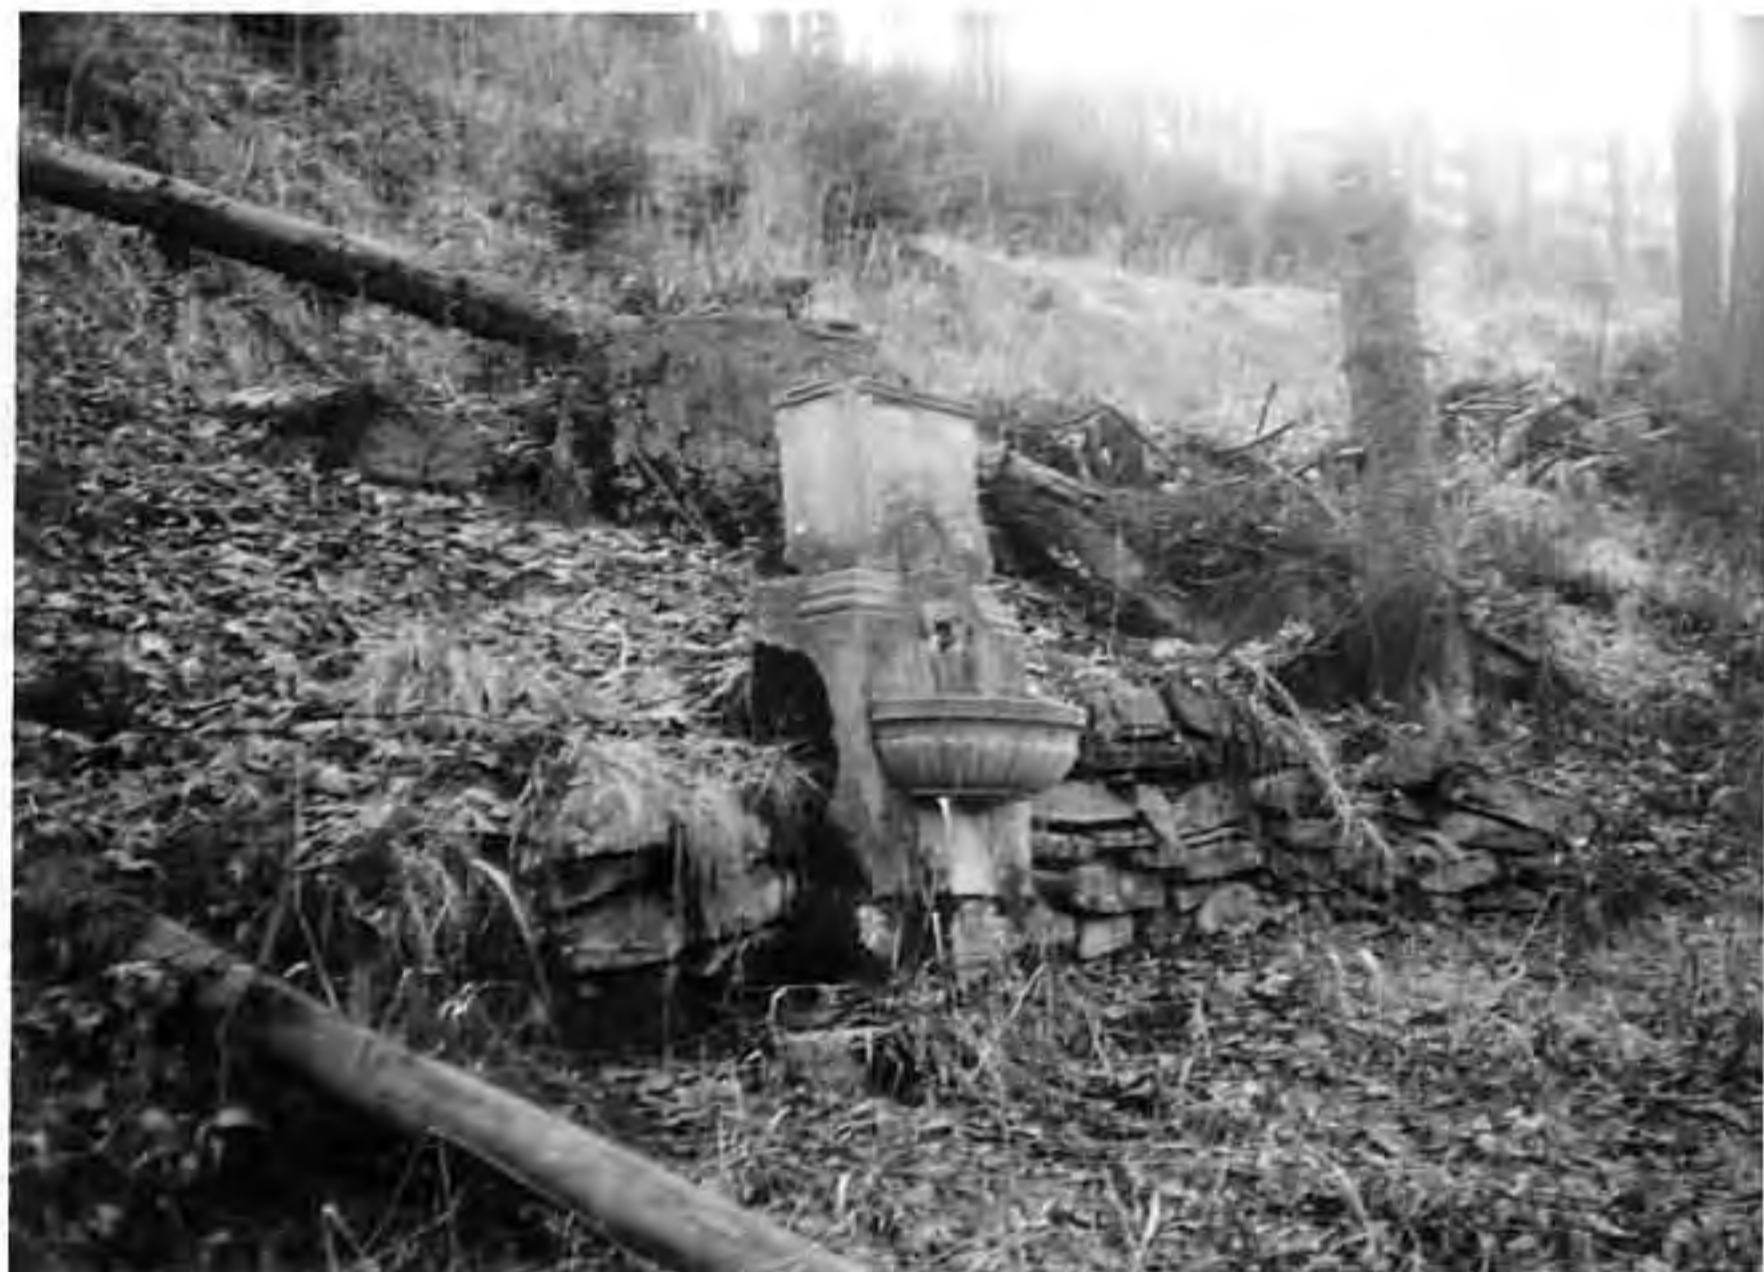
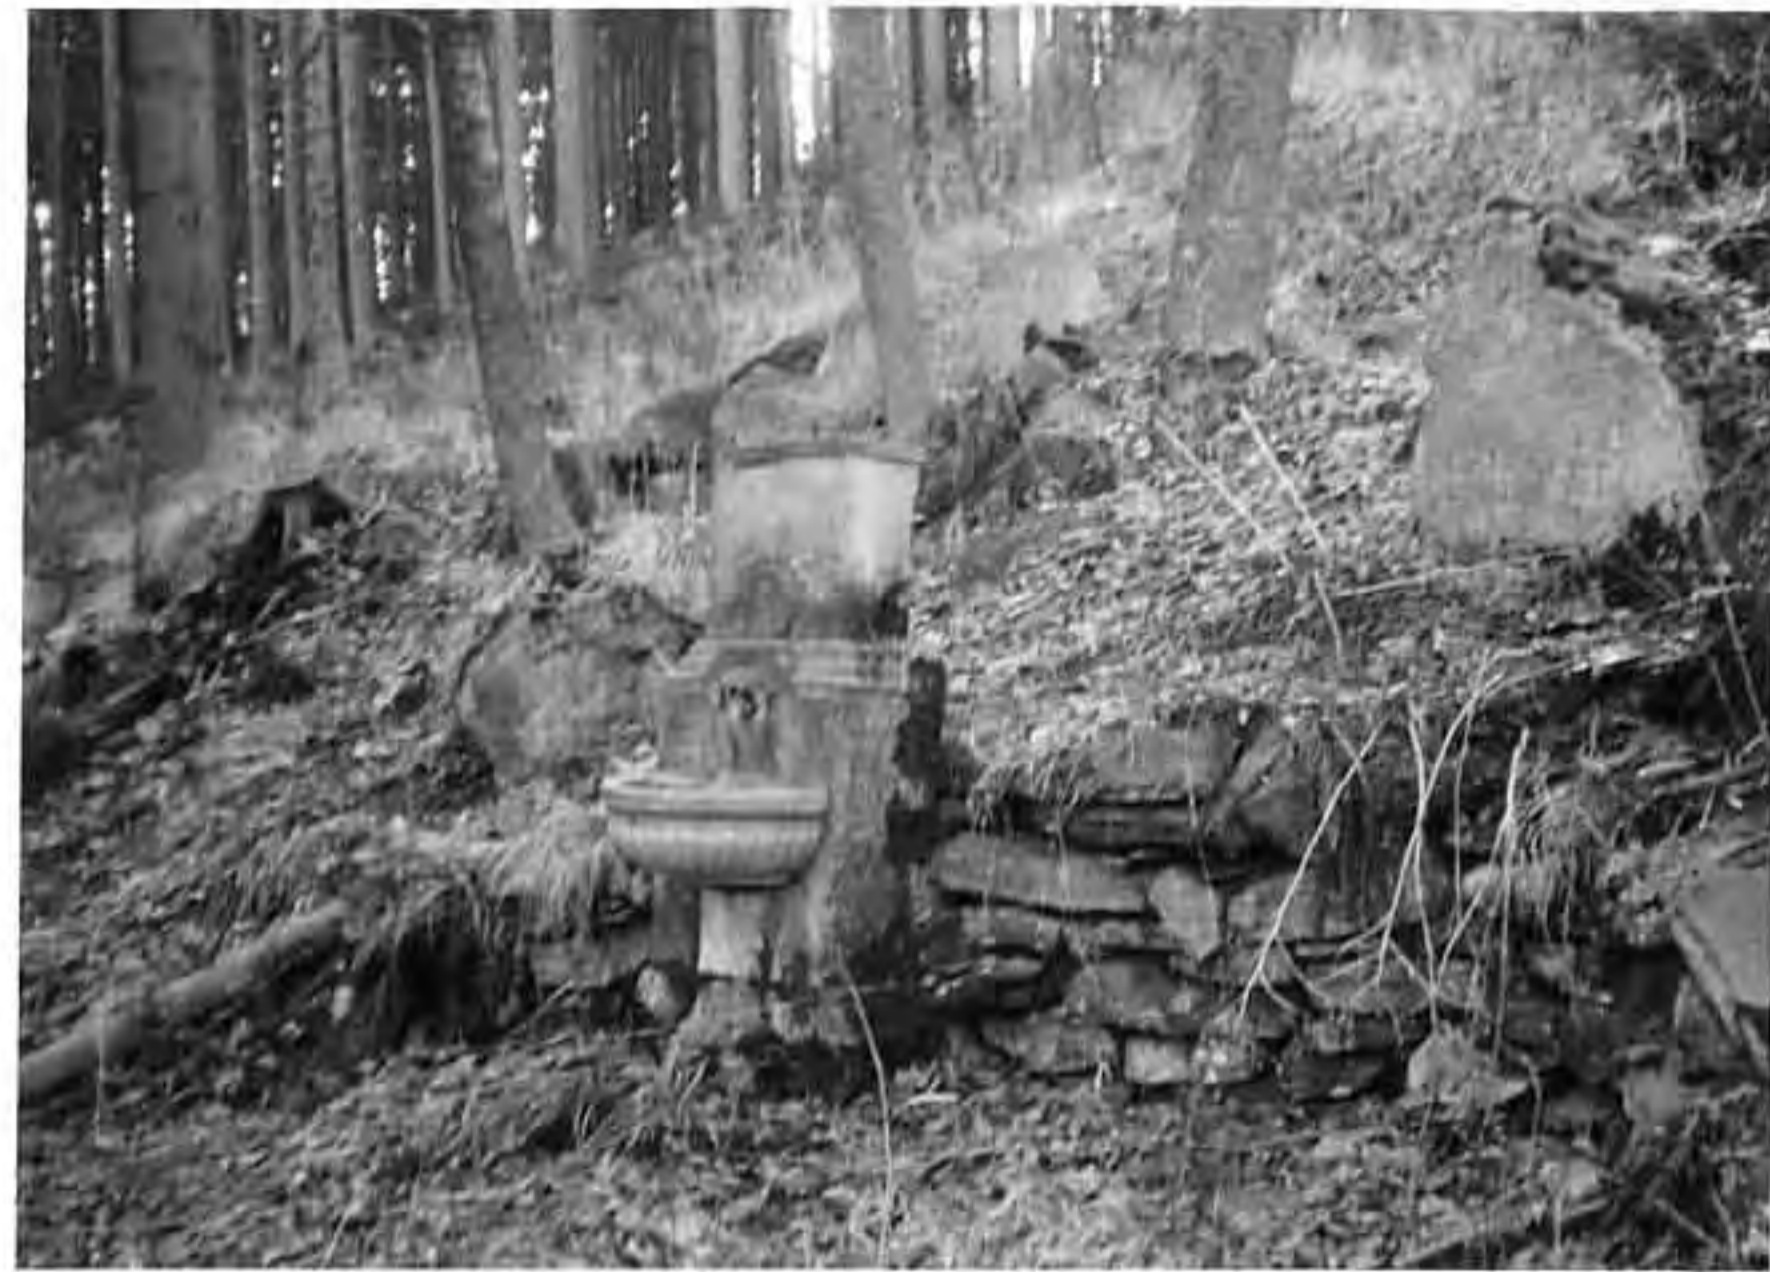
## S E V E R S K Ý   P R A M E N

Před polorozbořenou kamennou skládanou zídou je mramorový pomník s nápadně velkou zdobenou mramorovou odtokovou mísou. Nápis je odstraněn, pouze na bocích jsou vytesány nápisy. Okolí pramene je zanedbané, neupravené, okolo leží vyvrácené stromy. 50m od Severského se nachází Finský pramen. Pro neupravený přístup i okolí je pramen jen velmi řídko navštěvován. Nejstarší uvedený rozpočet na pomníku je 1869, opravy nejsou známy.

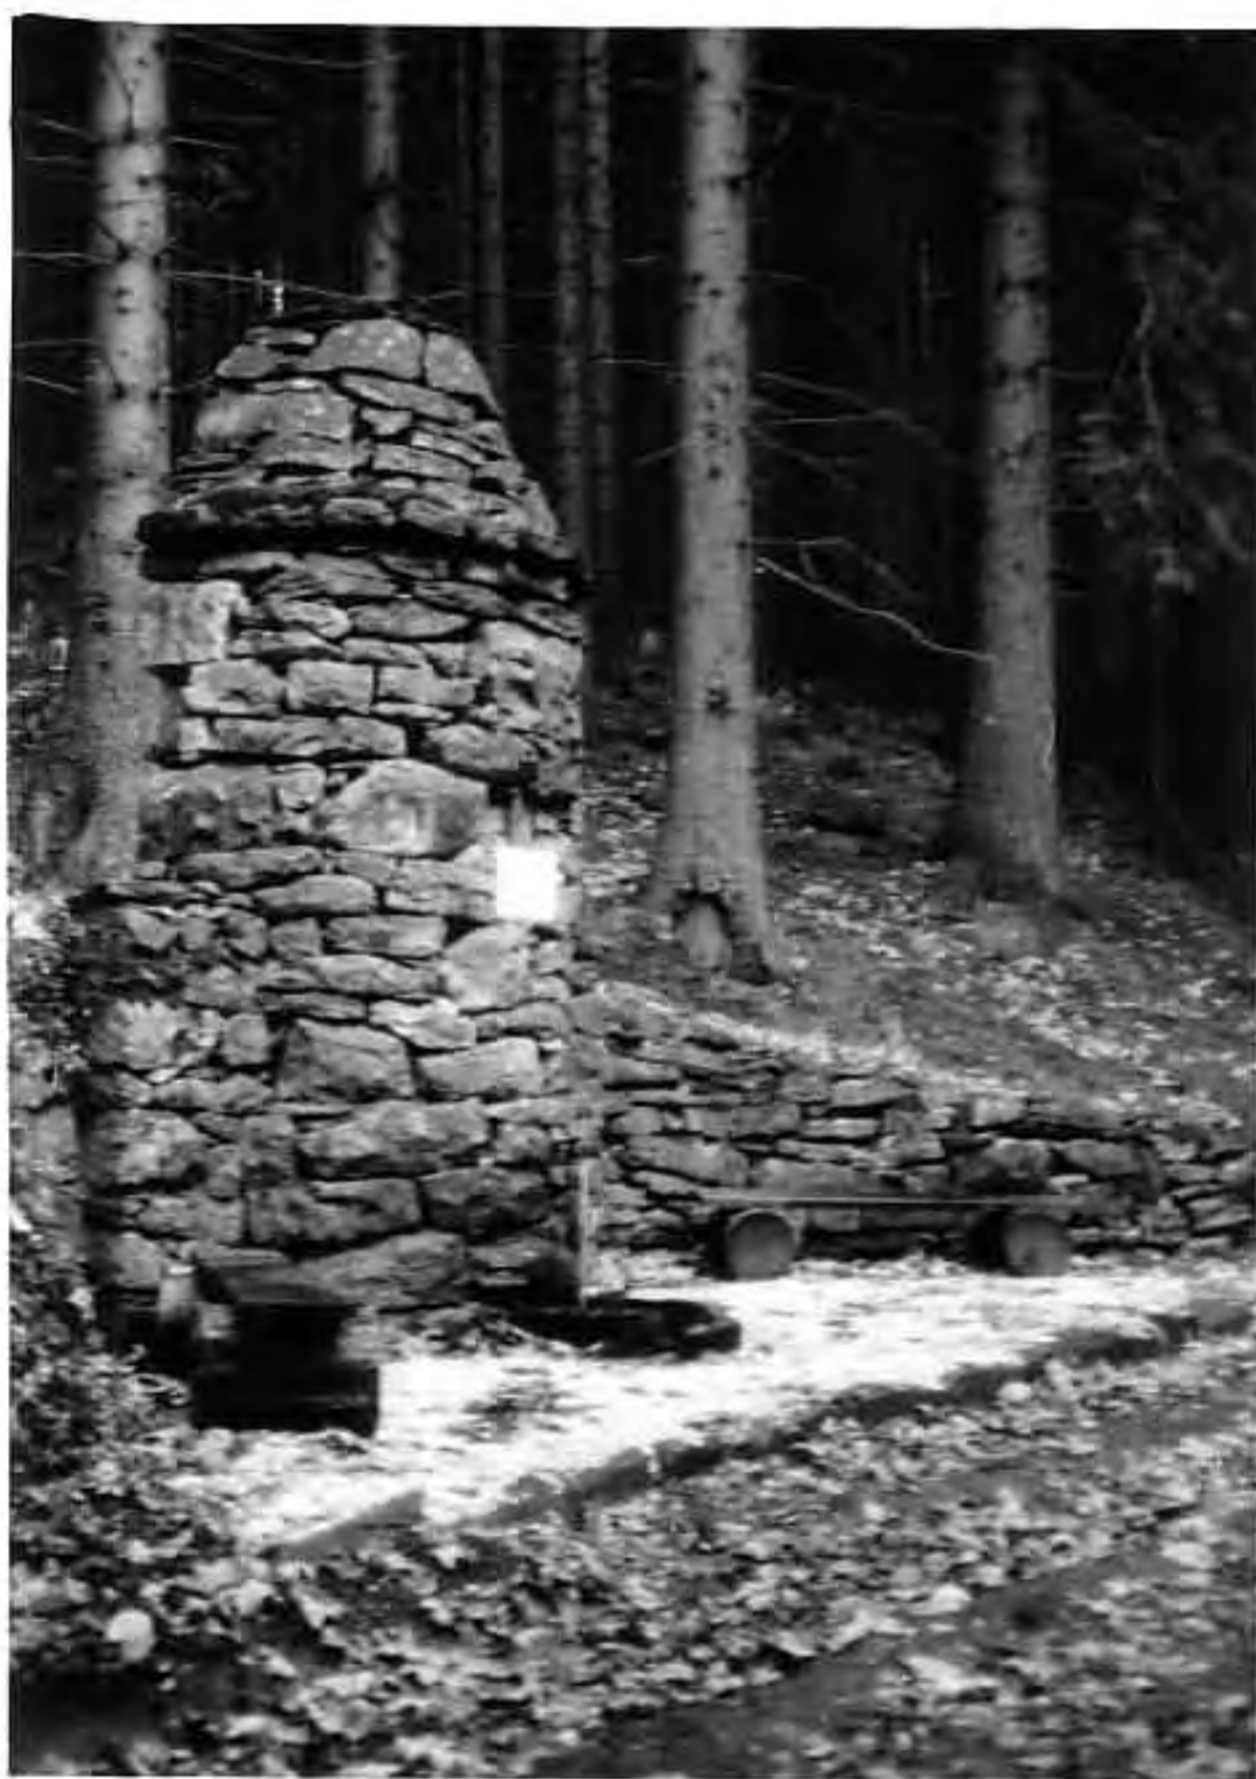
## P R A M E N    S J E D N O C E N Í

Na sucho skládaná kamenná oblouková zídka, uprostřed skoro čtyřmetrová půlkruhová mohyla stejného provedení. Uprostřed mohyly zánovní mramorová deska s názvem pramene a letopočtem jeho vybudování. Výtok trubkou, odtok přes kamennou vaničku. Okolí je v dobrém stavu, pramen je navštěvován. Nejstarší letopočet /jediný/ je 1845.

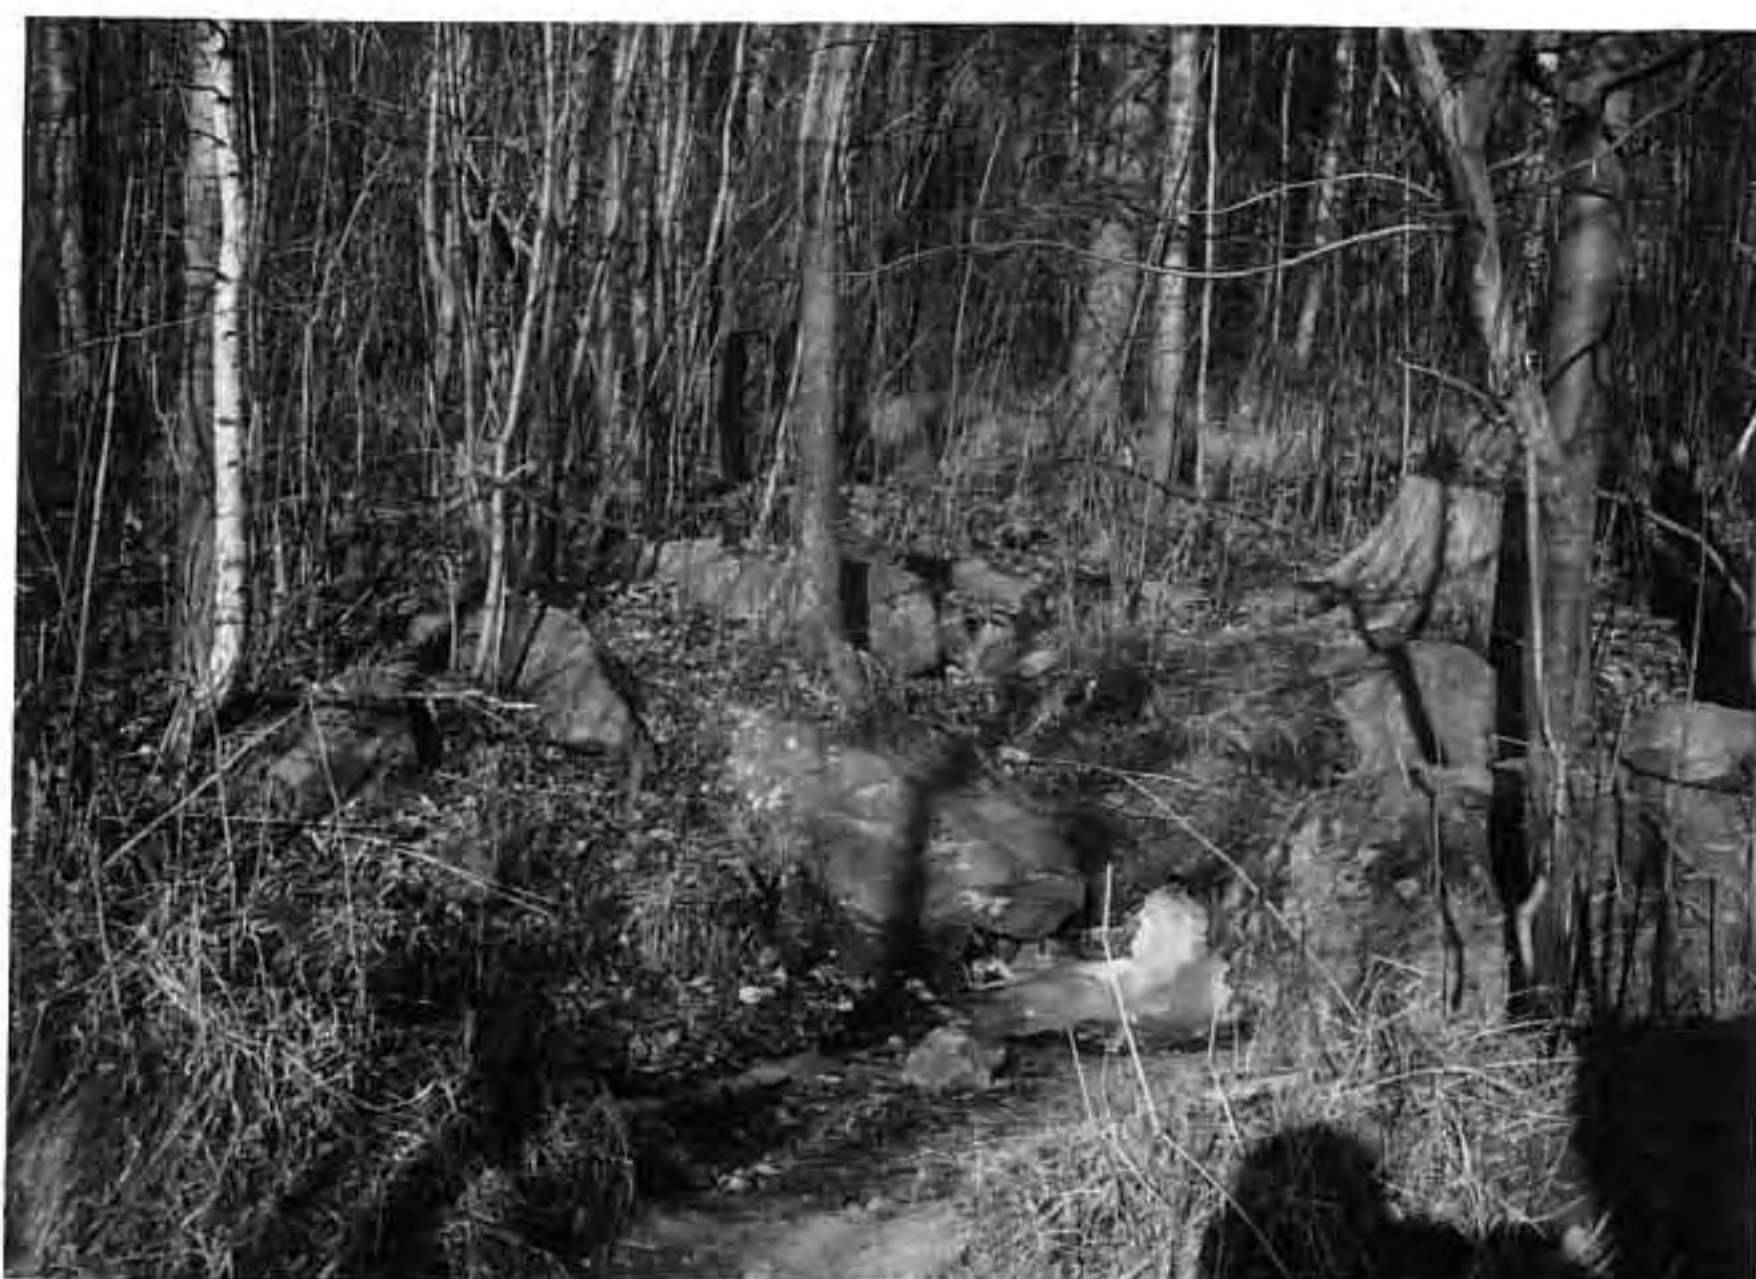
SLEZSKÝ PRAMEN  
SCHINNDLER QUELLE

Pramen je z kamenných na suchu rovnaných kvádrů. Krátké boční zídky přechází uprostřed vlníčkou mohyly. V horní části je volně položena mramorová deska s názvem a letopočtem. Výtok z ocelové trubky v mohylce, odtok mramorovým korytkem volně do terénu. V okolí nejsou žádné další objekty. Návštěvnost je podprůměrná, daná provozem na turistickém chodníku k Medvědímu vrchu a dále do Vápenné. Letopočet na mramorové desce 1863. Okolí neupravené, v lese leží vyvrácené stromy.

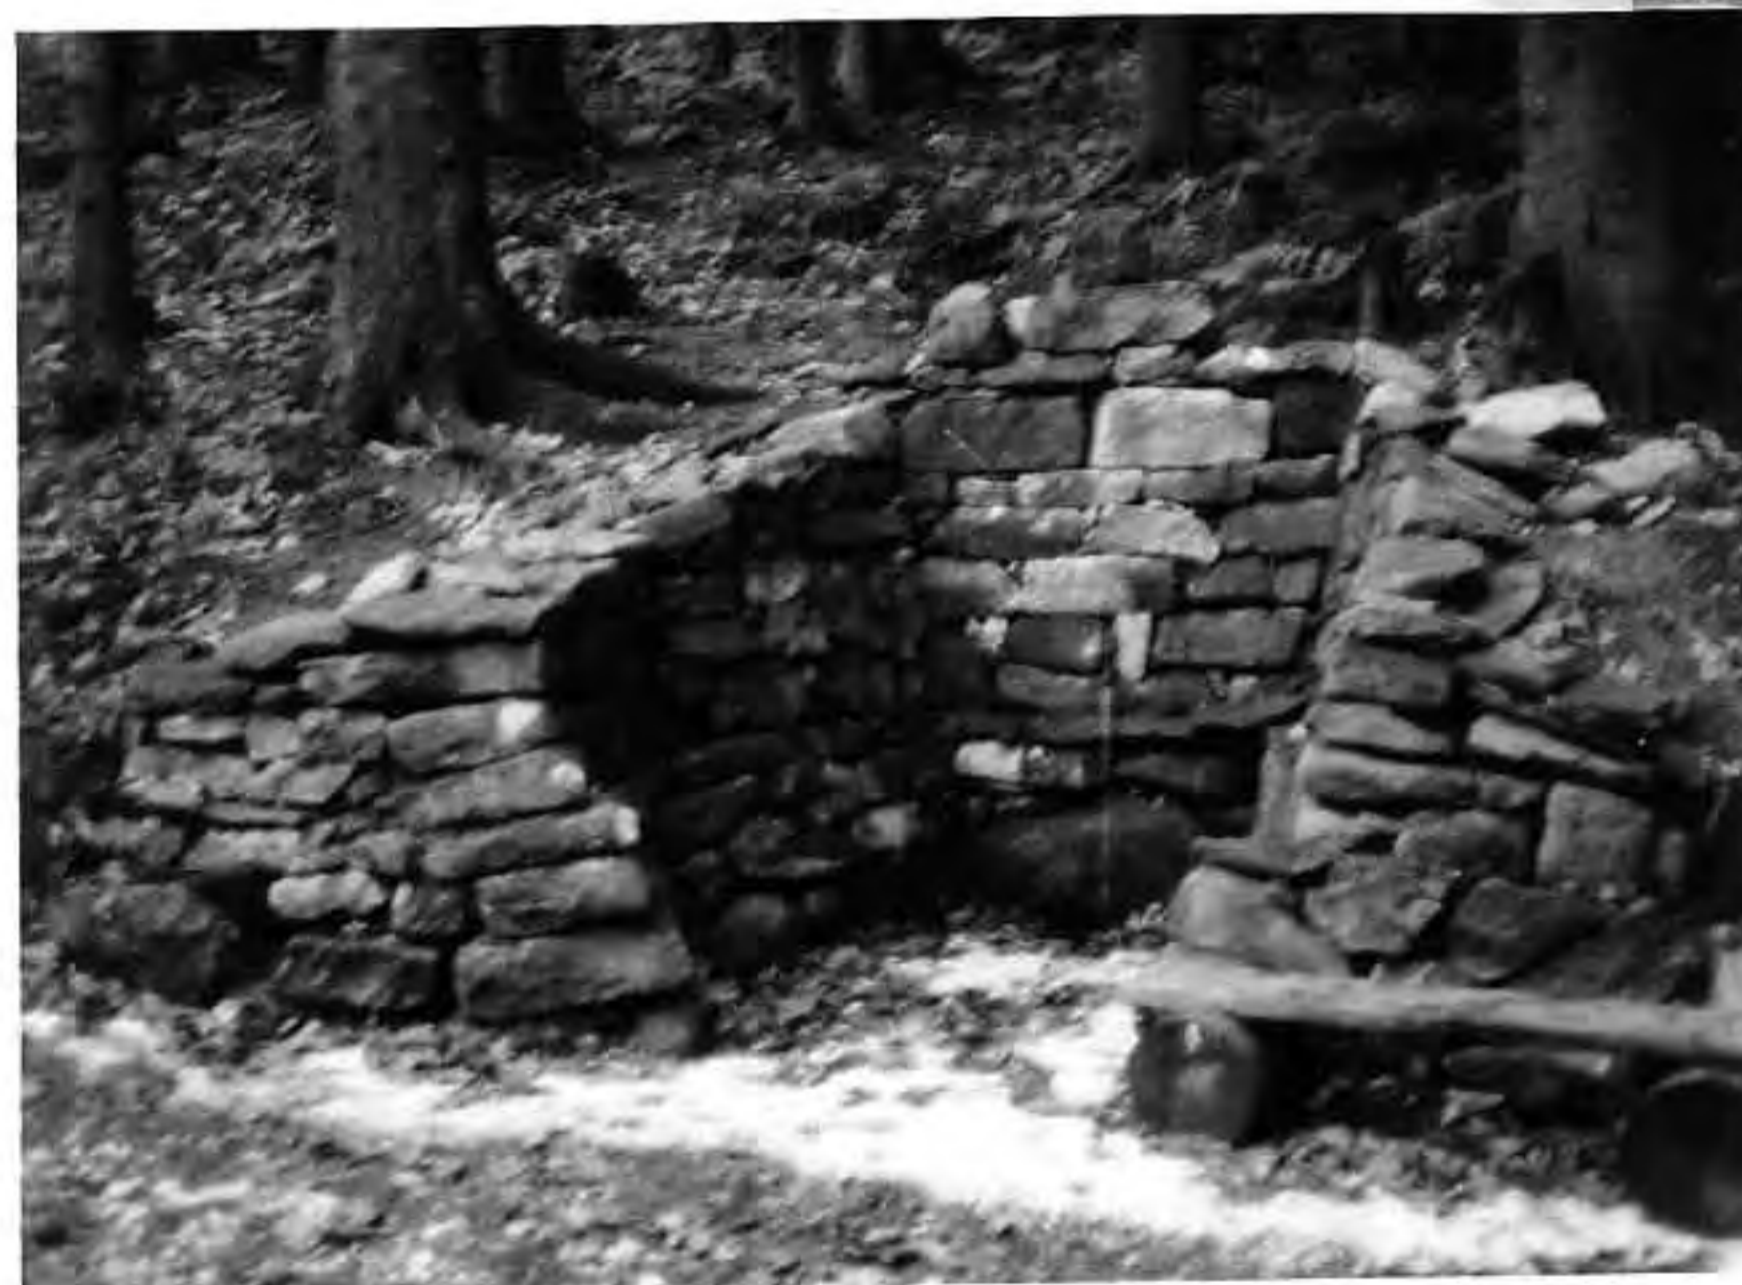
## S L O V E N S K Ý   P R A M E N

Velmi masívní skládaná kamenná zídka tvaru C, vysoká v čele asi 1,5m. Objekt je vhodně zakomponován do okolního terénu. Desky ani nápisy jsem nenašel. Výtok je v polovině výšky čelní zdi ocelovou trubkou, odtok do kamenné jímky. Pramen leží na cestě s řadou pramenů. Po cestě dál na Medvědí vrch je sousedním Tůňka. Okolí je v dobrém stavu, pramen je na atraktivní trase výletů pacientů a lázeňských hostů a je proto často navštěvován. Údaje o vybudování a opravách jsem nezjistil, údržba však je pravidelně prováděna.
