P R A M E N Y

V O K O L Í L Á Z N Í J E S E N Í K

Radim H é d l

III. ZŠ Jeseník, Gottwaldovo nábřeží, třída VII.A

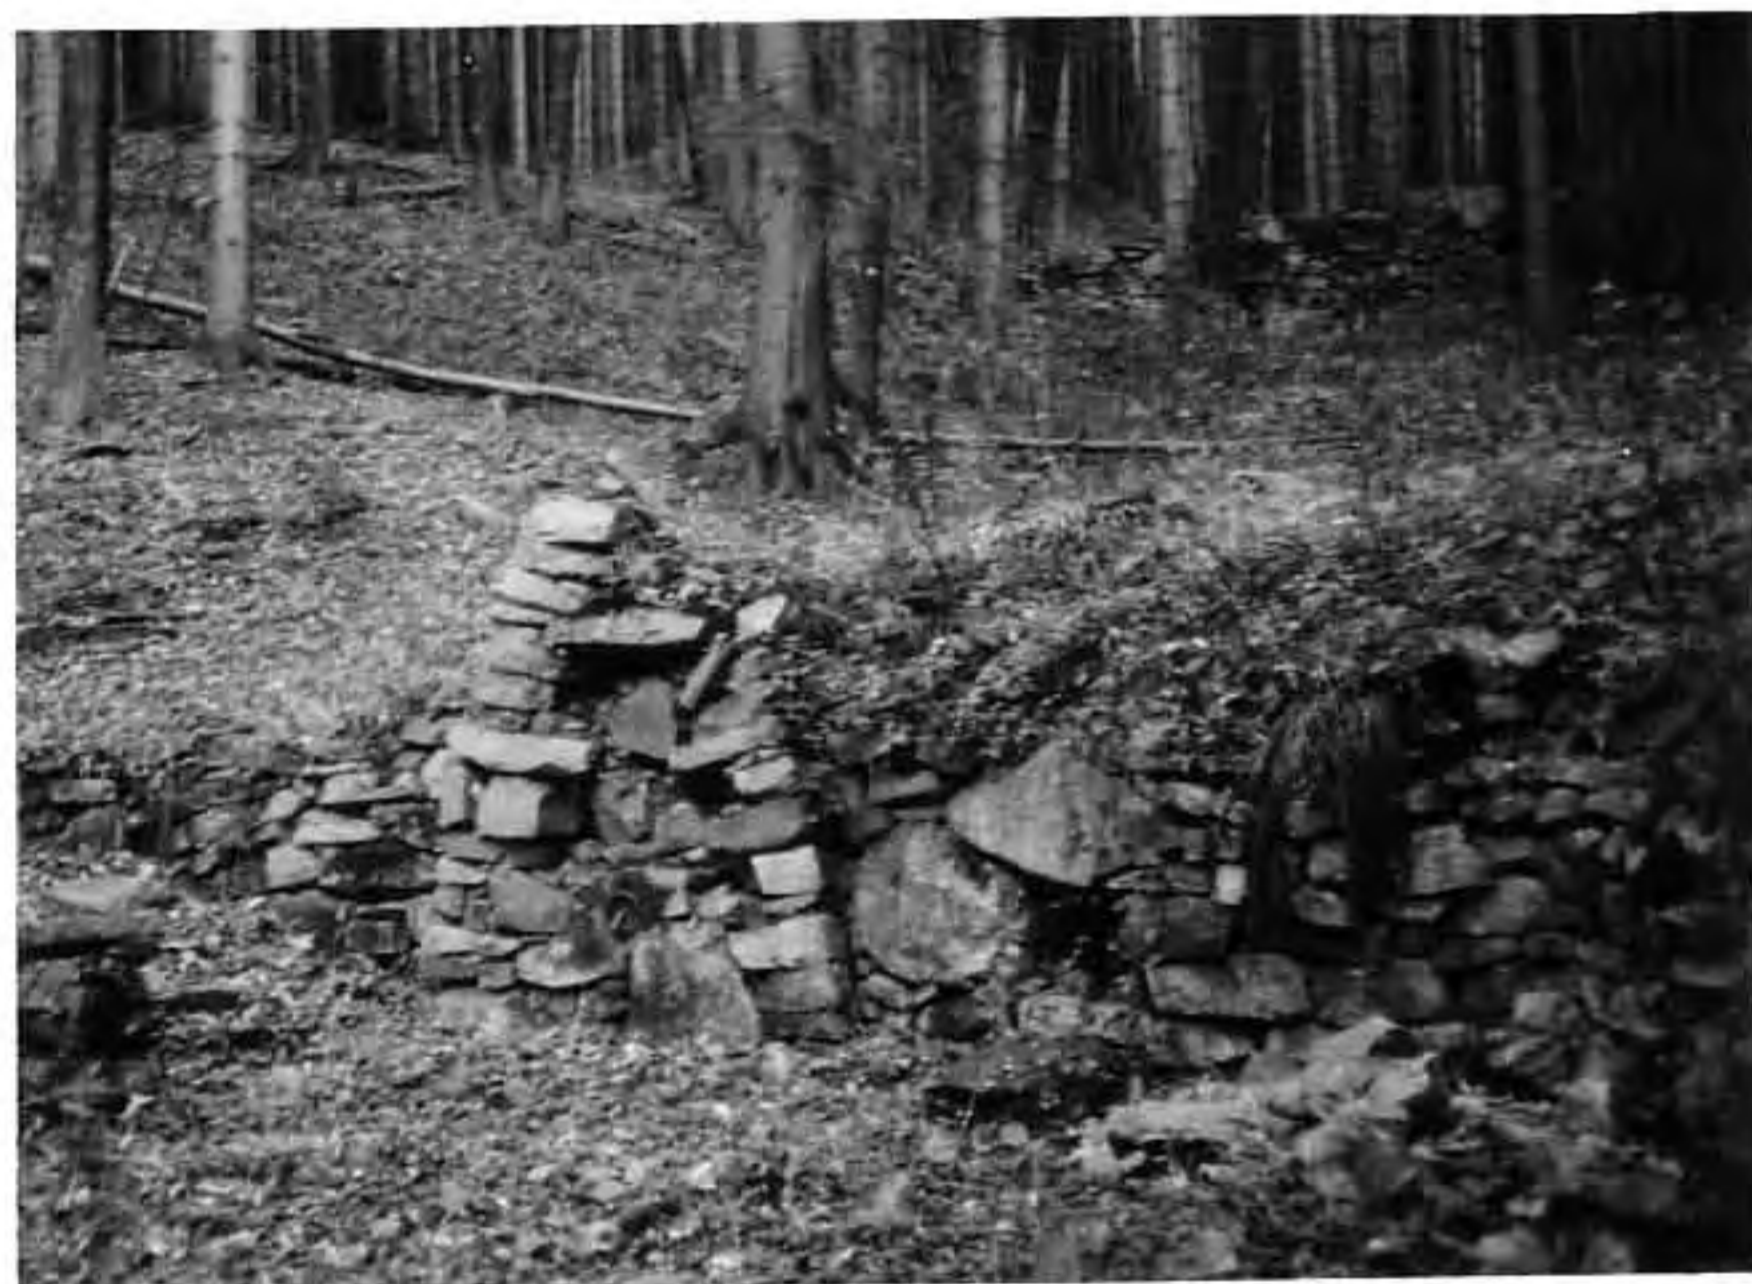
S R N Ě Í P R A M E N  
S M R K O V Ý P R A M E N

Z poměrně rozsáhlé půlkruhové zídky i kamenné mohyly jsou již jen zbytky. Desky i nápisy chybí, patrný je jen bývalý výtok. Okolí je velmi zanedbané, pramen je mimo dosah veřejnosti, obtížně naležitelný, v dezolátním stavu. Je nejvyšší čas pro jeho případnou obnovu, nutno řešit hranici ochranného pásma vodního zdroje.

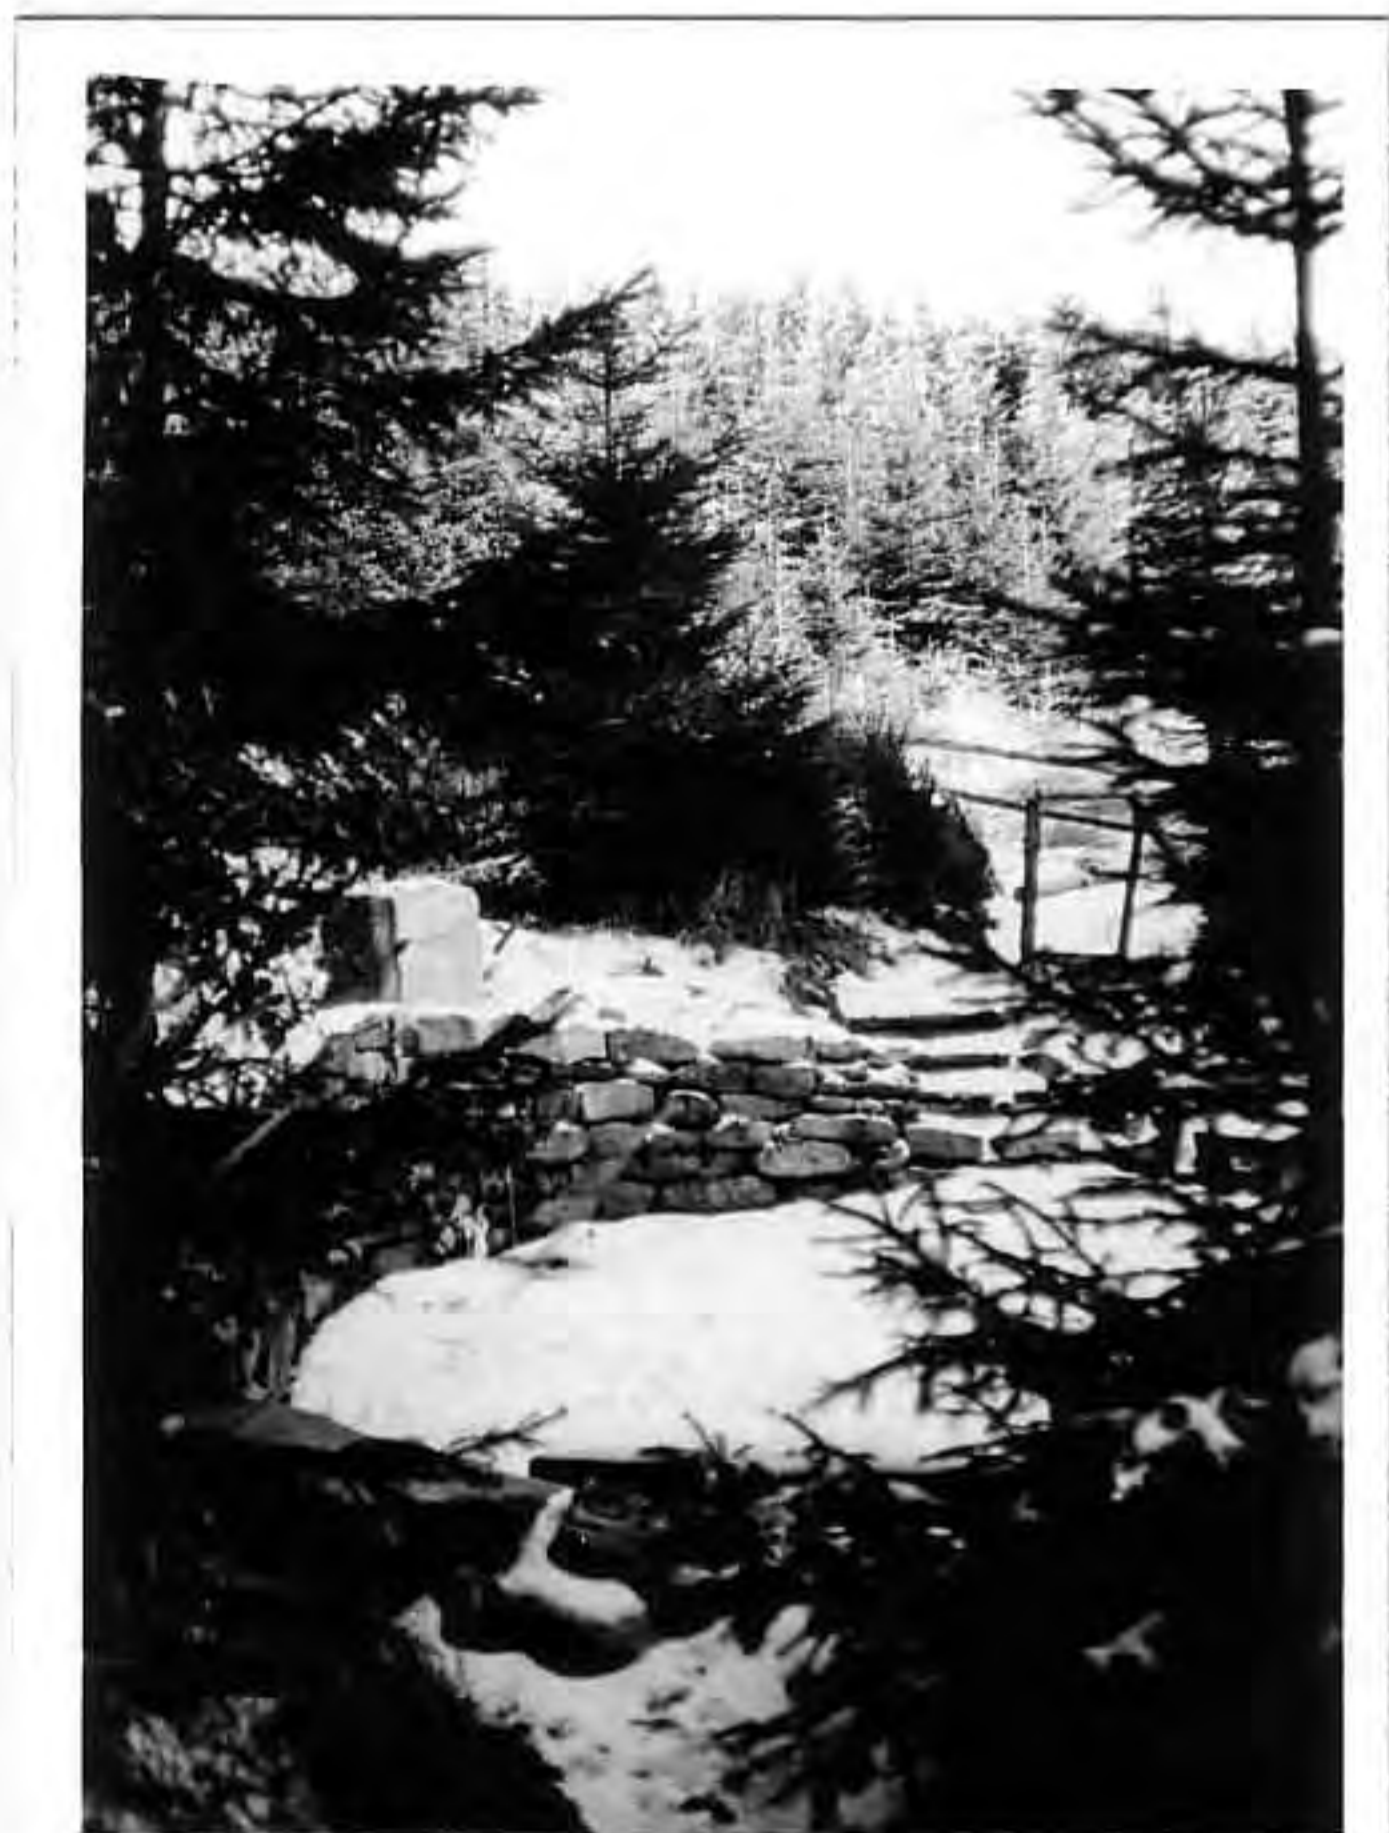
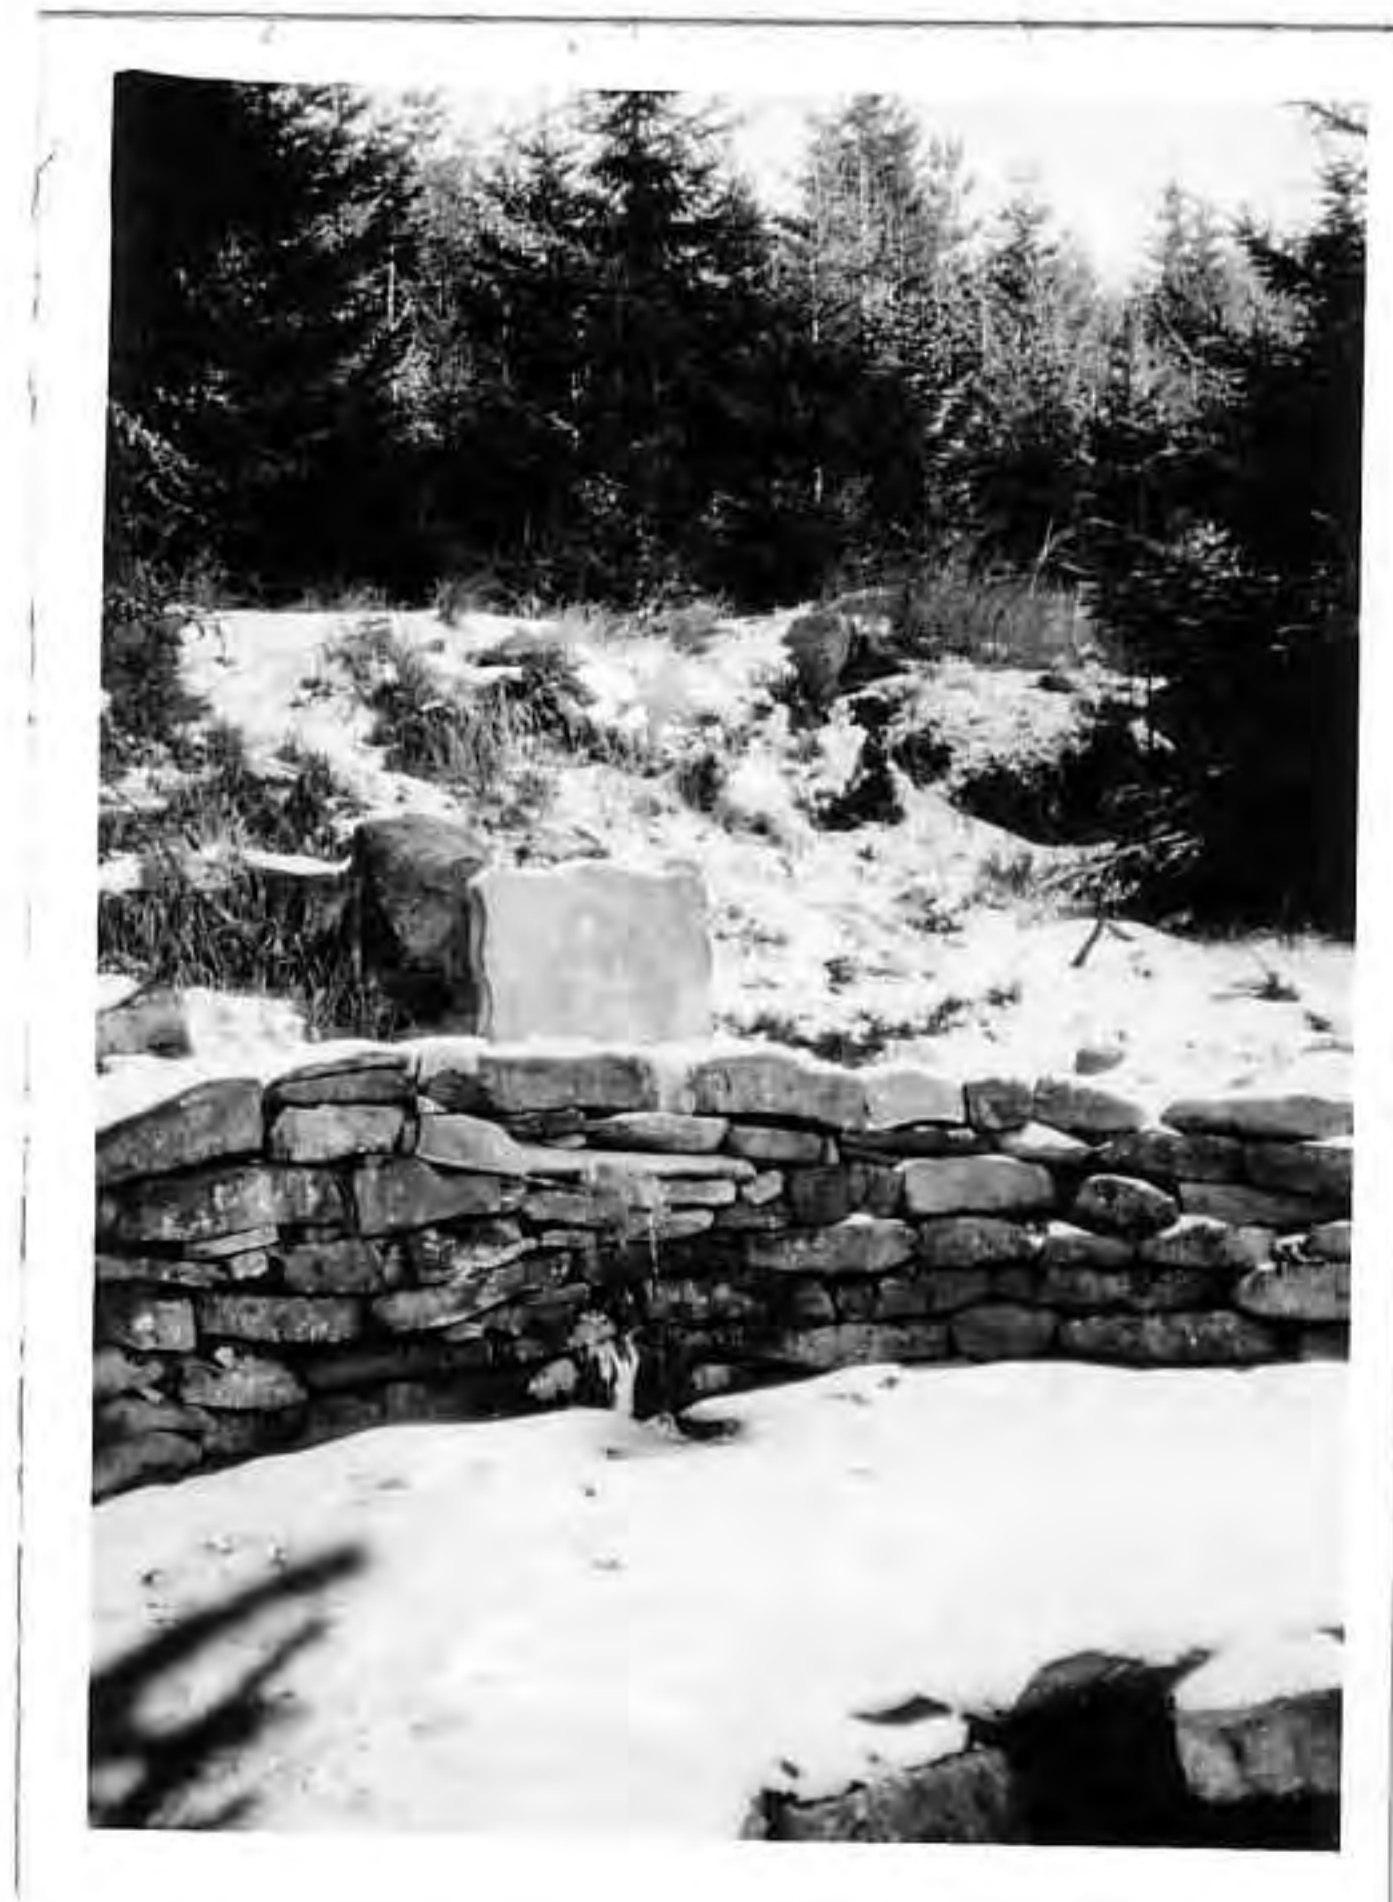
Pramen vytéká z půlkruhové na sucho z kamene rovnané zídky. Nad výtokem je nad zídku v betonu osazen velký kámen s připevněnou zdobenou mramorovou deskou s názvem a letopočtem. Odtok je do betonové jímky, trubkou do jezírka s kamenným okrajem a betonovým dnem. Přístup je ve velmi dobrém stavu, okolí upravené. Pramen je dosti často navštěvován. Letopočet na desce 1848. Pramen je nově opraven.

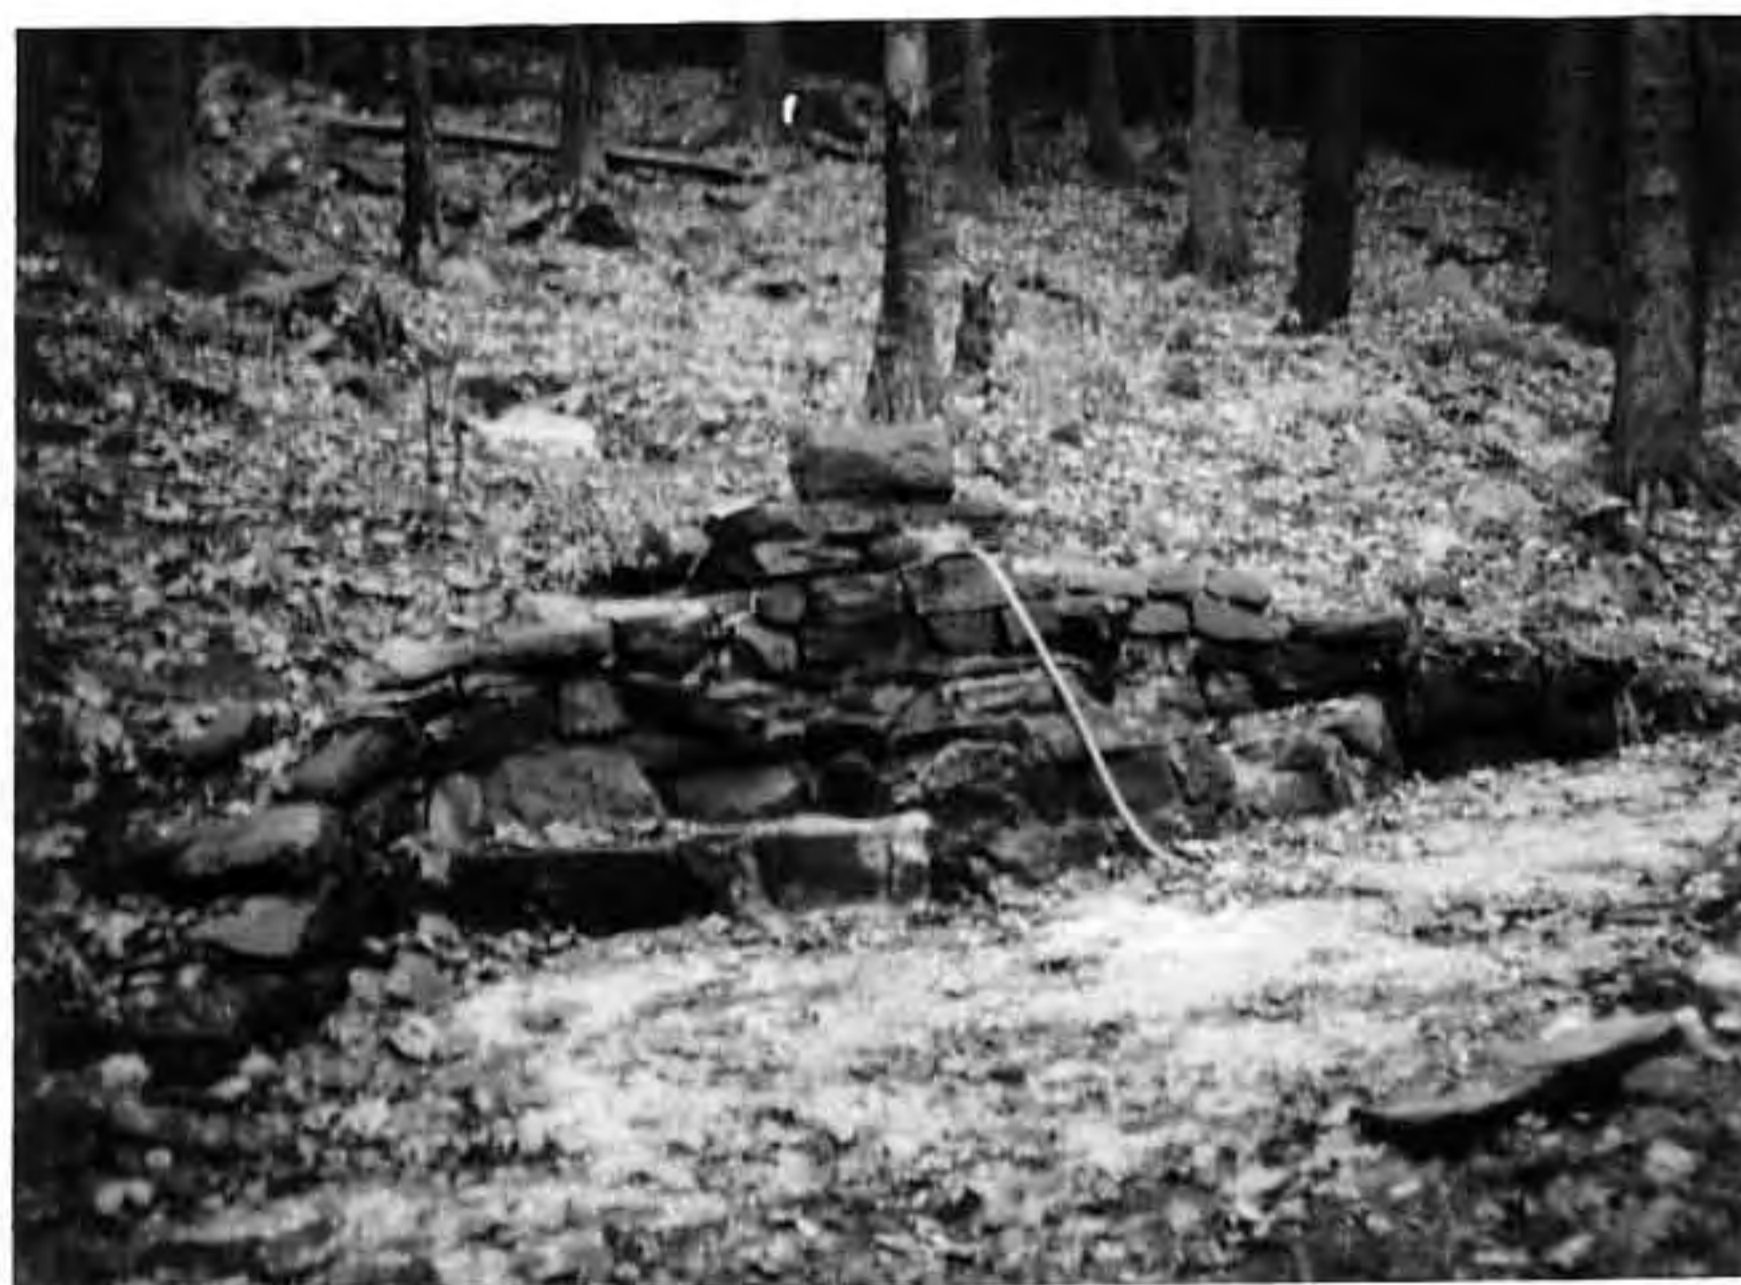
## P R A M E N    T Ů Ň K A

Půlkruhová zídka z kamenů na sucho. Uprostřed vyvýšená část s výtokem. Po stranách další dva výtoky. Pramen je v současné době opravován, výtoky a odtoky betonovány. Okolí je v průměrném stavu, pramen je navštěvován. Označení ani letopočty nenalezeny.

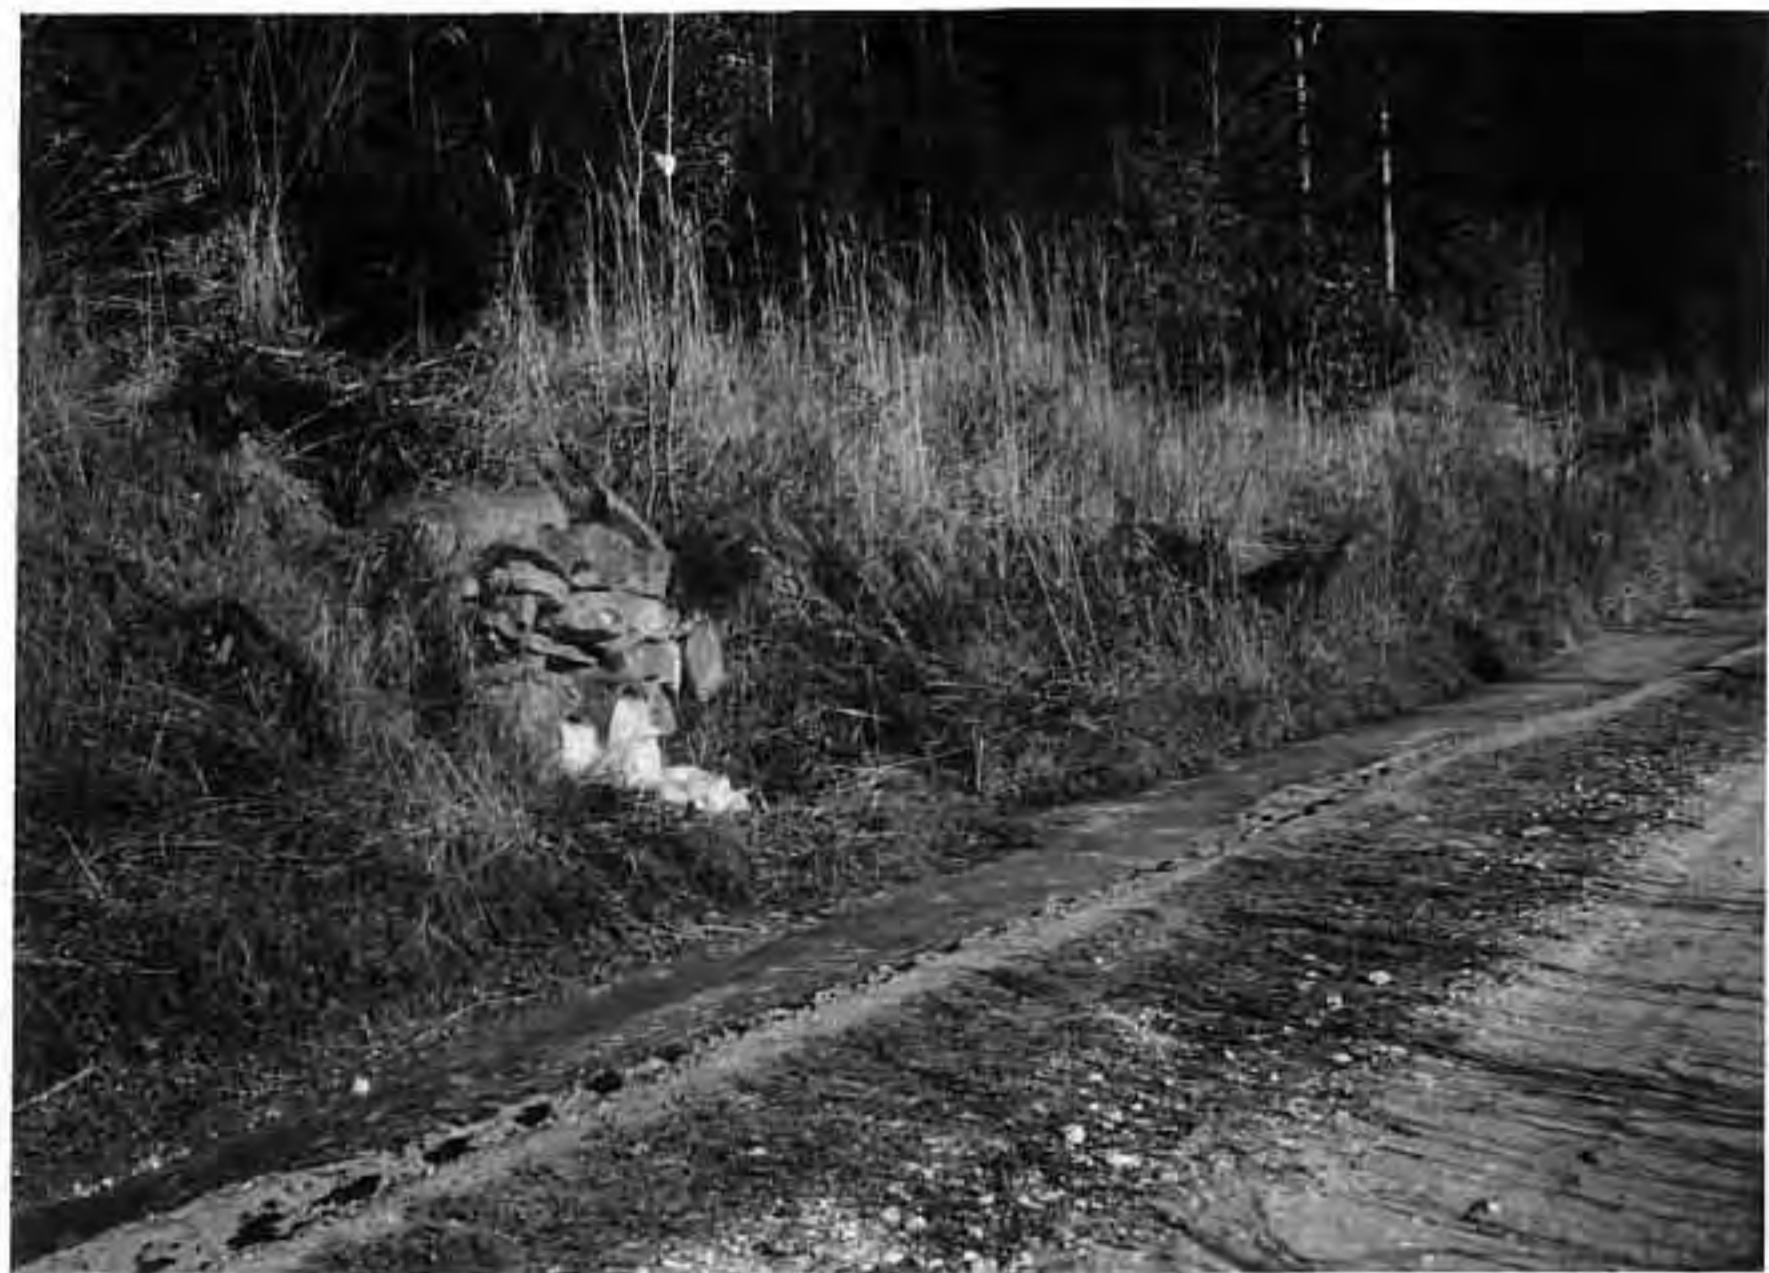
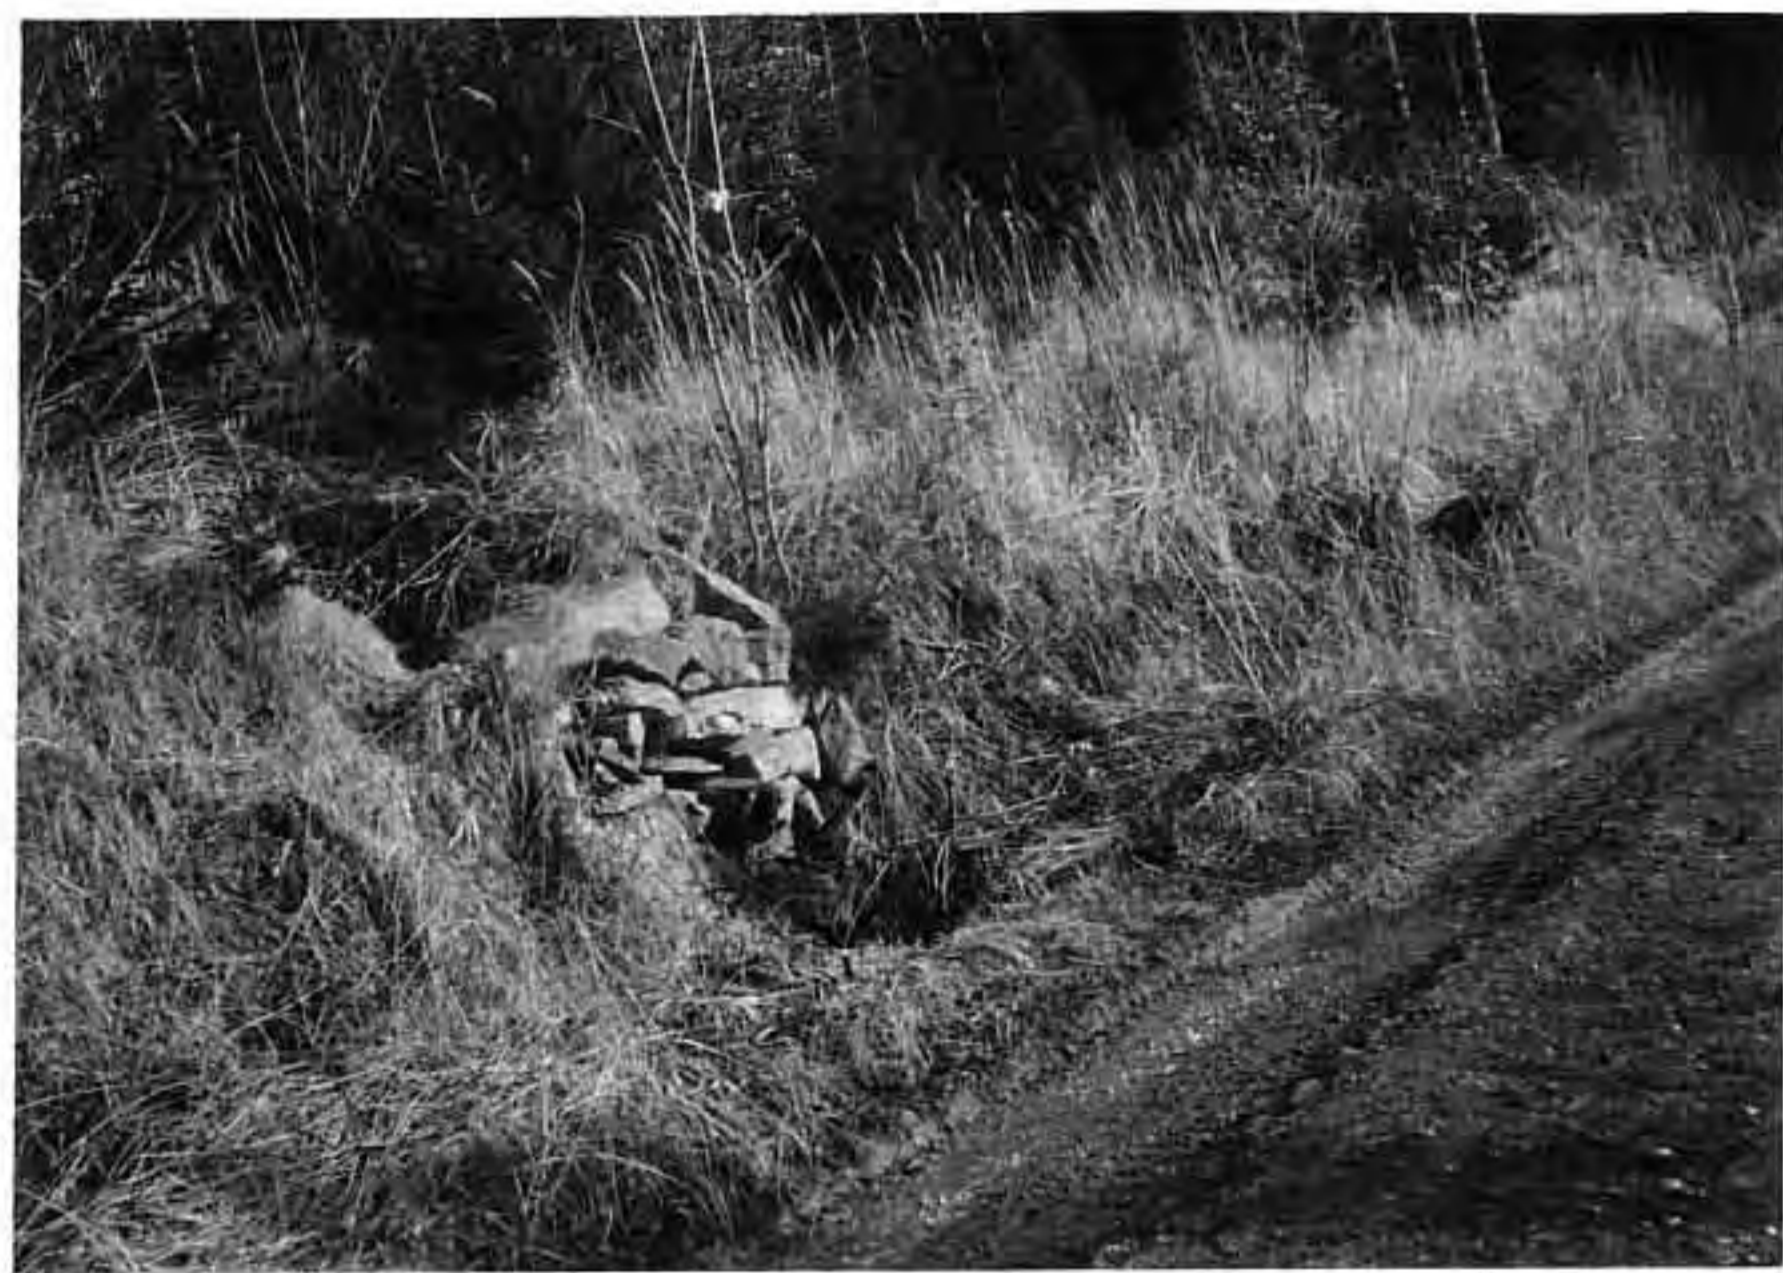
## P R A M E N      V Y H L Í D K A

V nízké, provizorně poskládané zídce je vyvedena dřevěná trubka. Pramen není nijak označen. Asi 250m severně má dle mapky být ve stráni Reinholdův pramen, přes veškerou snahu jsme jej však nenašli. Četnost návštěv je vysoká, pramen leží na frekventované cestě. Letopisné údaje jsem nezjistil.

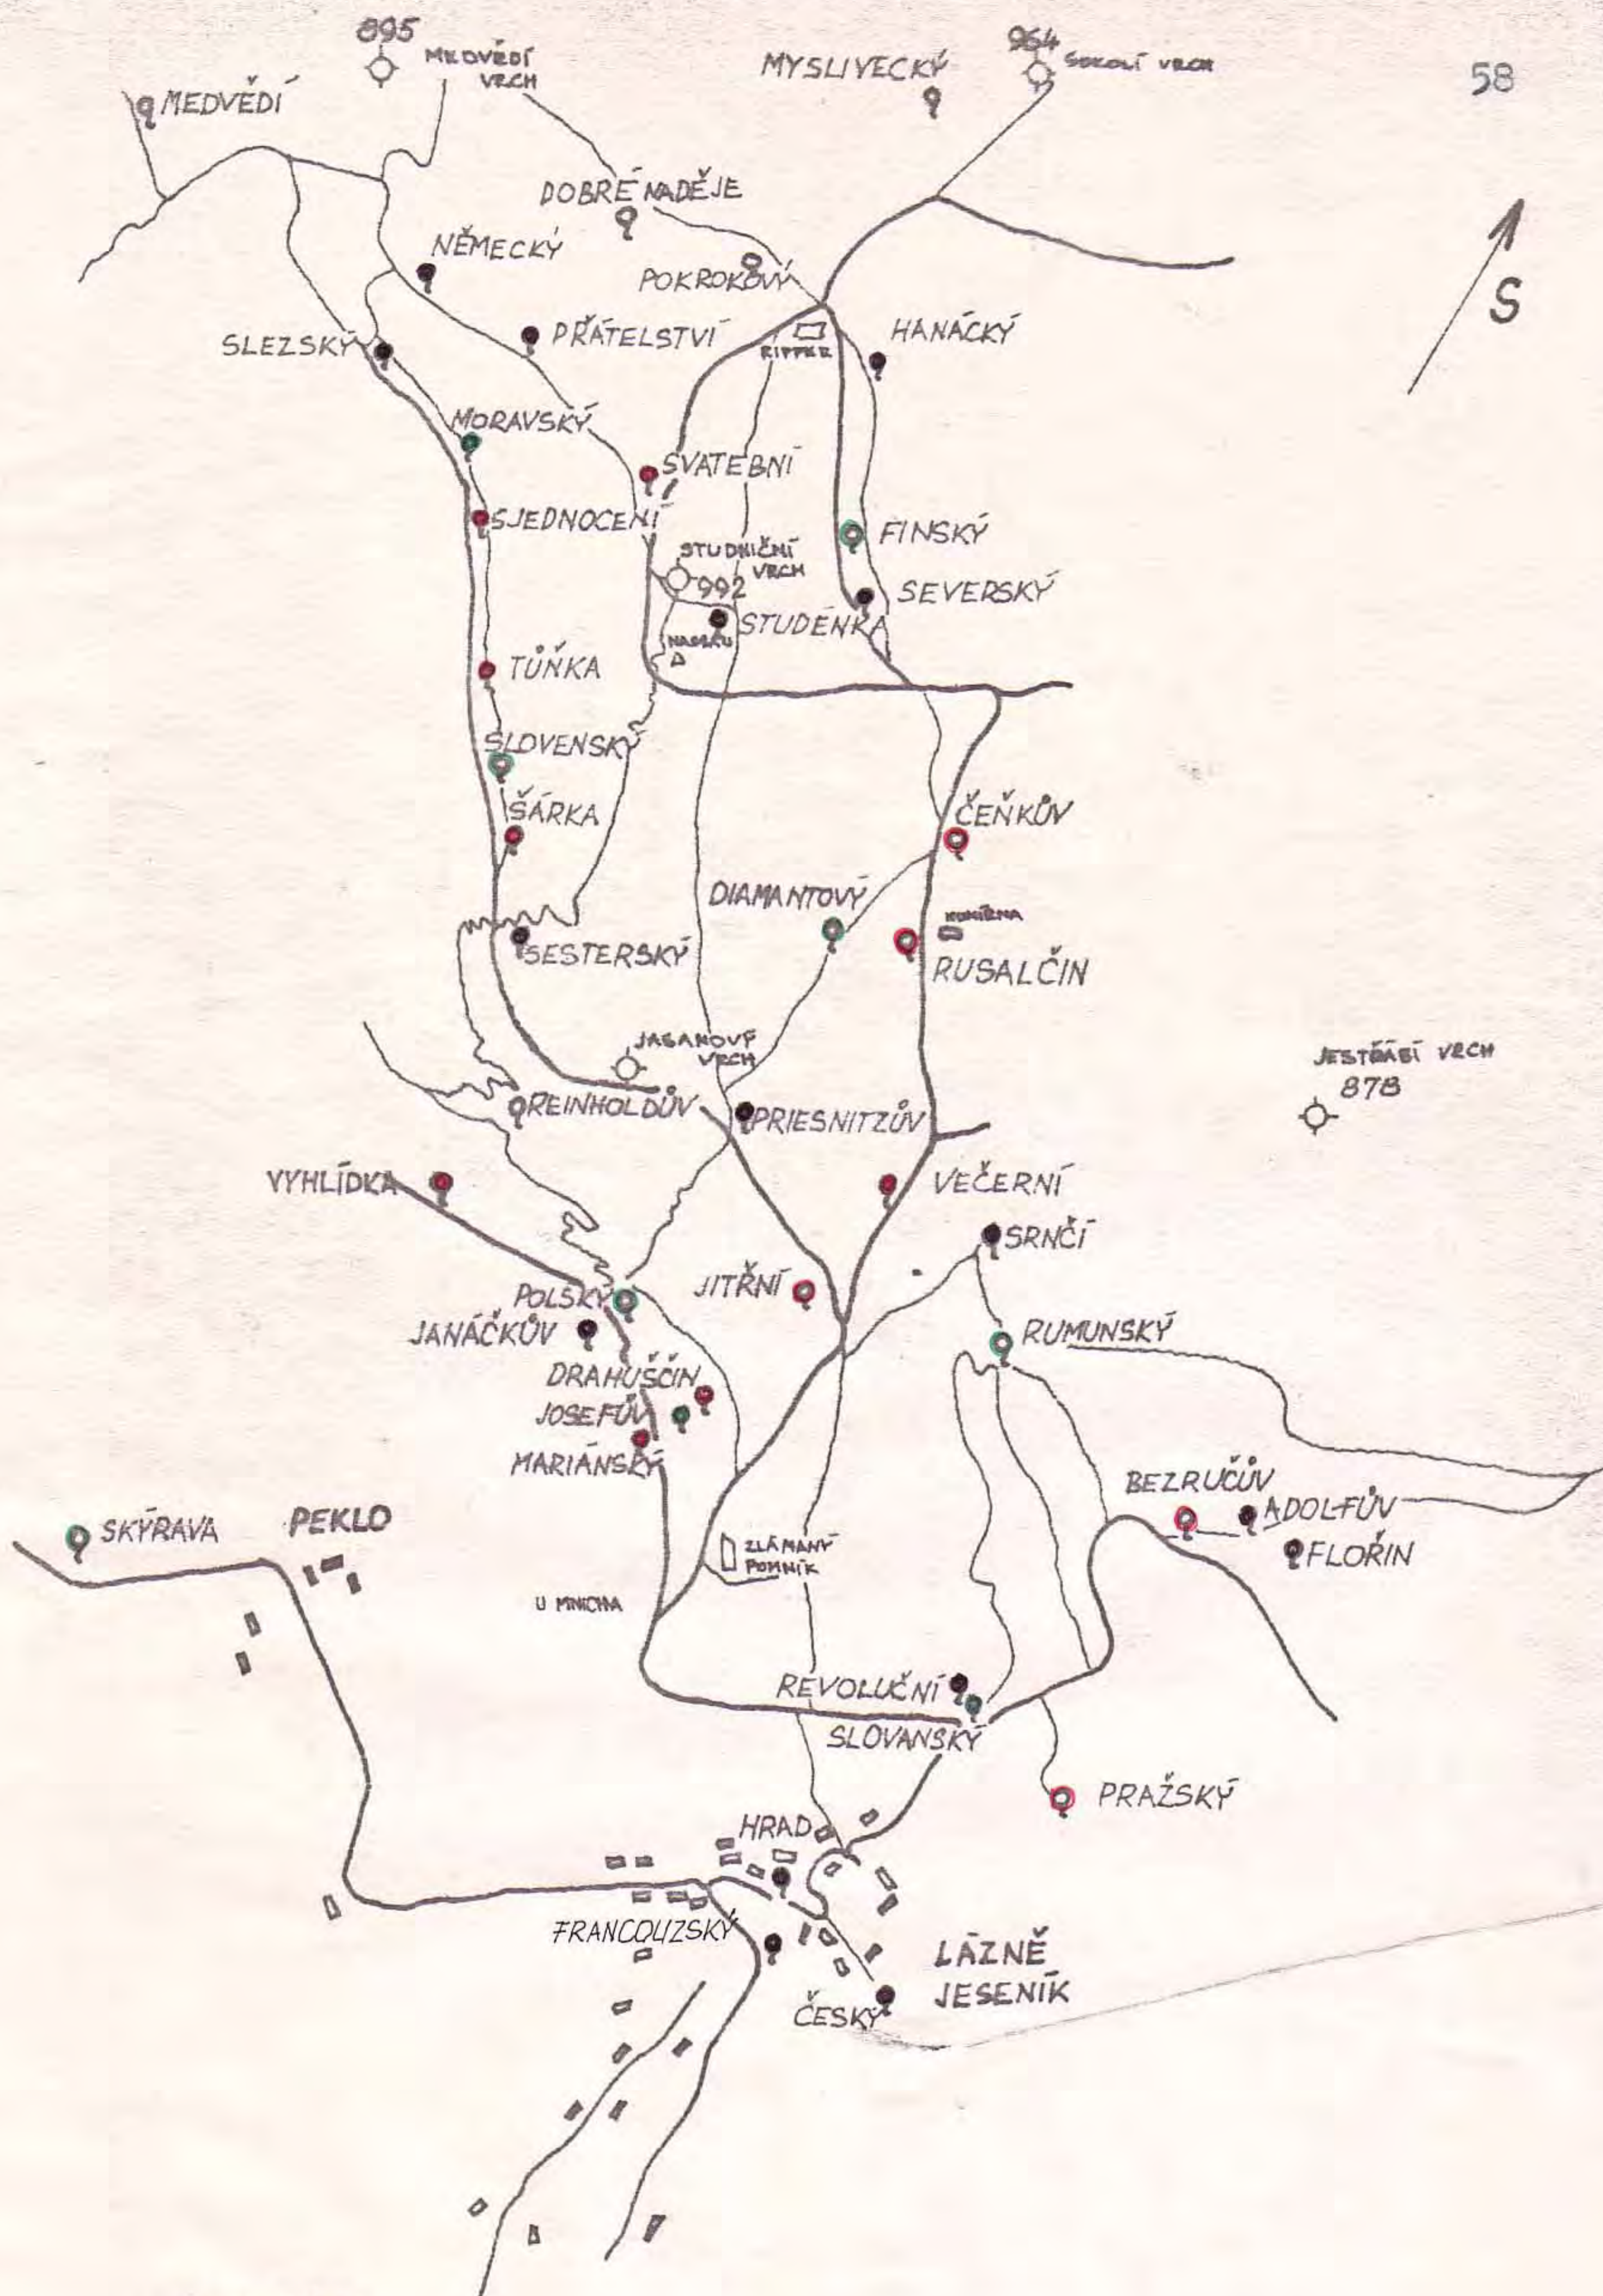
Čeňkův	udržován
Český	výborný stav, udržován
Drahuščin	opravován
Francouzský	výborný stav
Jitřní	udržován
Mariin	opraven
Priessnitzův	udržován
Revoluční	udržován
Rumunský	porostlý řasou, neudržován
Slovanský	udržován
Studénka

Diamantový	okolí a pomník poškozen těžbou
Flořín	okolí i pomník poškozen těžbou
Finský	nenavštěvován, vývraty a tráva
Hanácký	poškozen vývratem a těžbou
Janáčkův	mechanizací při těžbě
Německý	nenavštěvován, vývraty
Přátelství	Mechanizací při těžbě, provizor- ně opraven při provádění průzkumu
Srnčí	nenavštěvován, v ochranném pásmu
Vyhlička	jen provizorní mohylka
Skýrava	jen vývěr, často však navštěvován

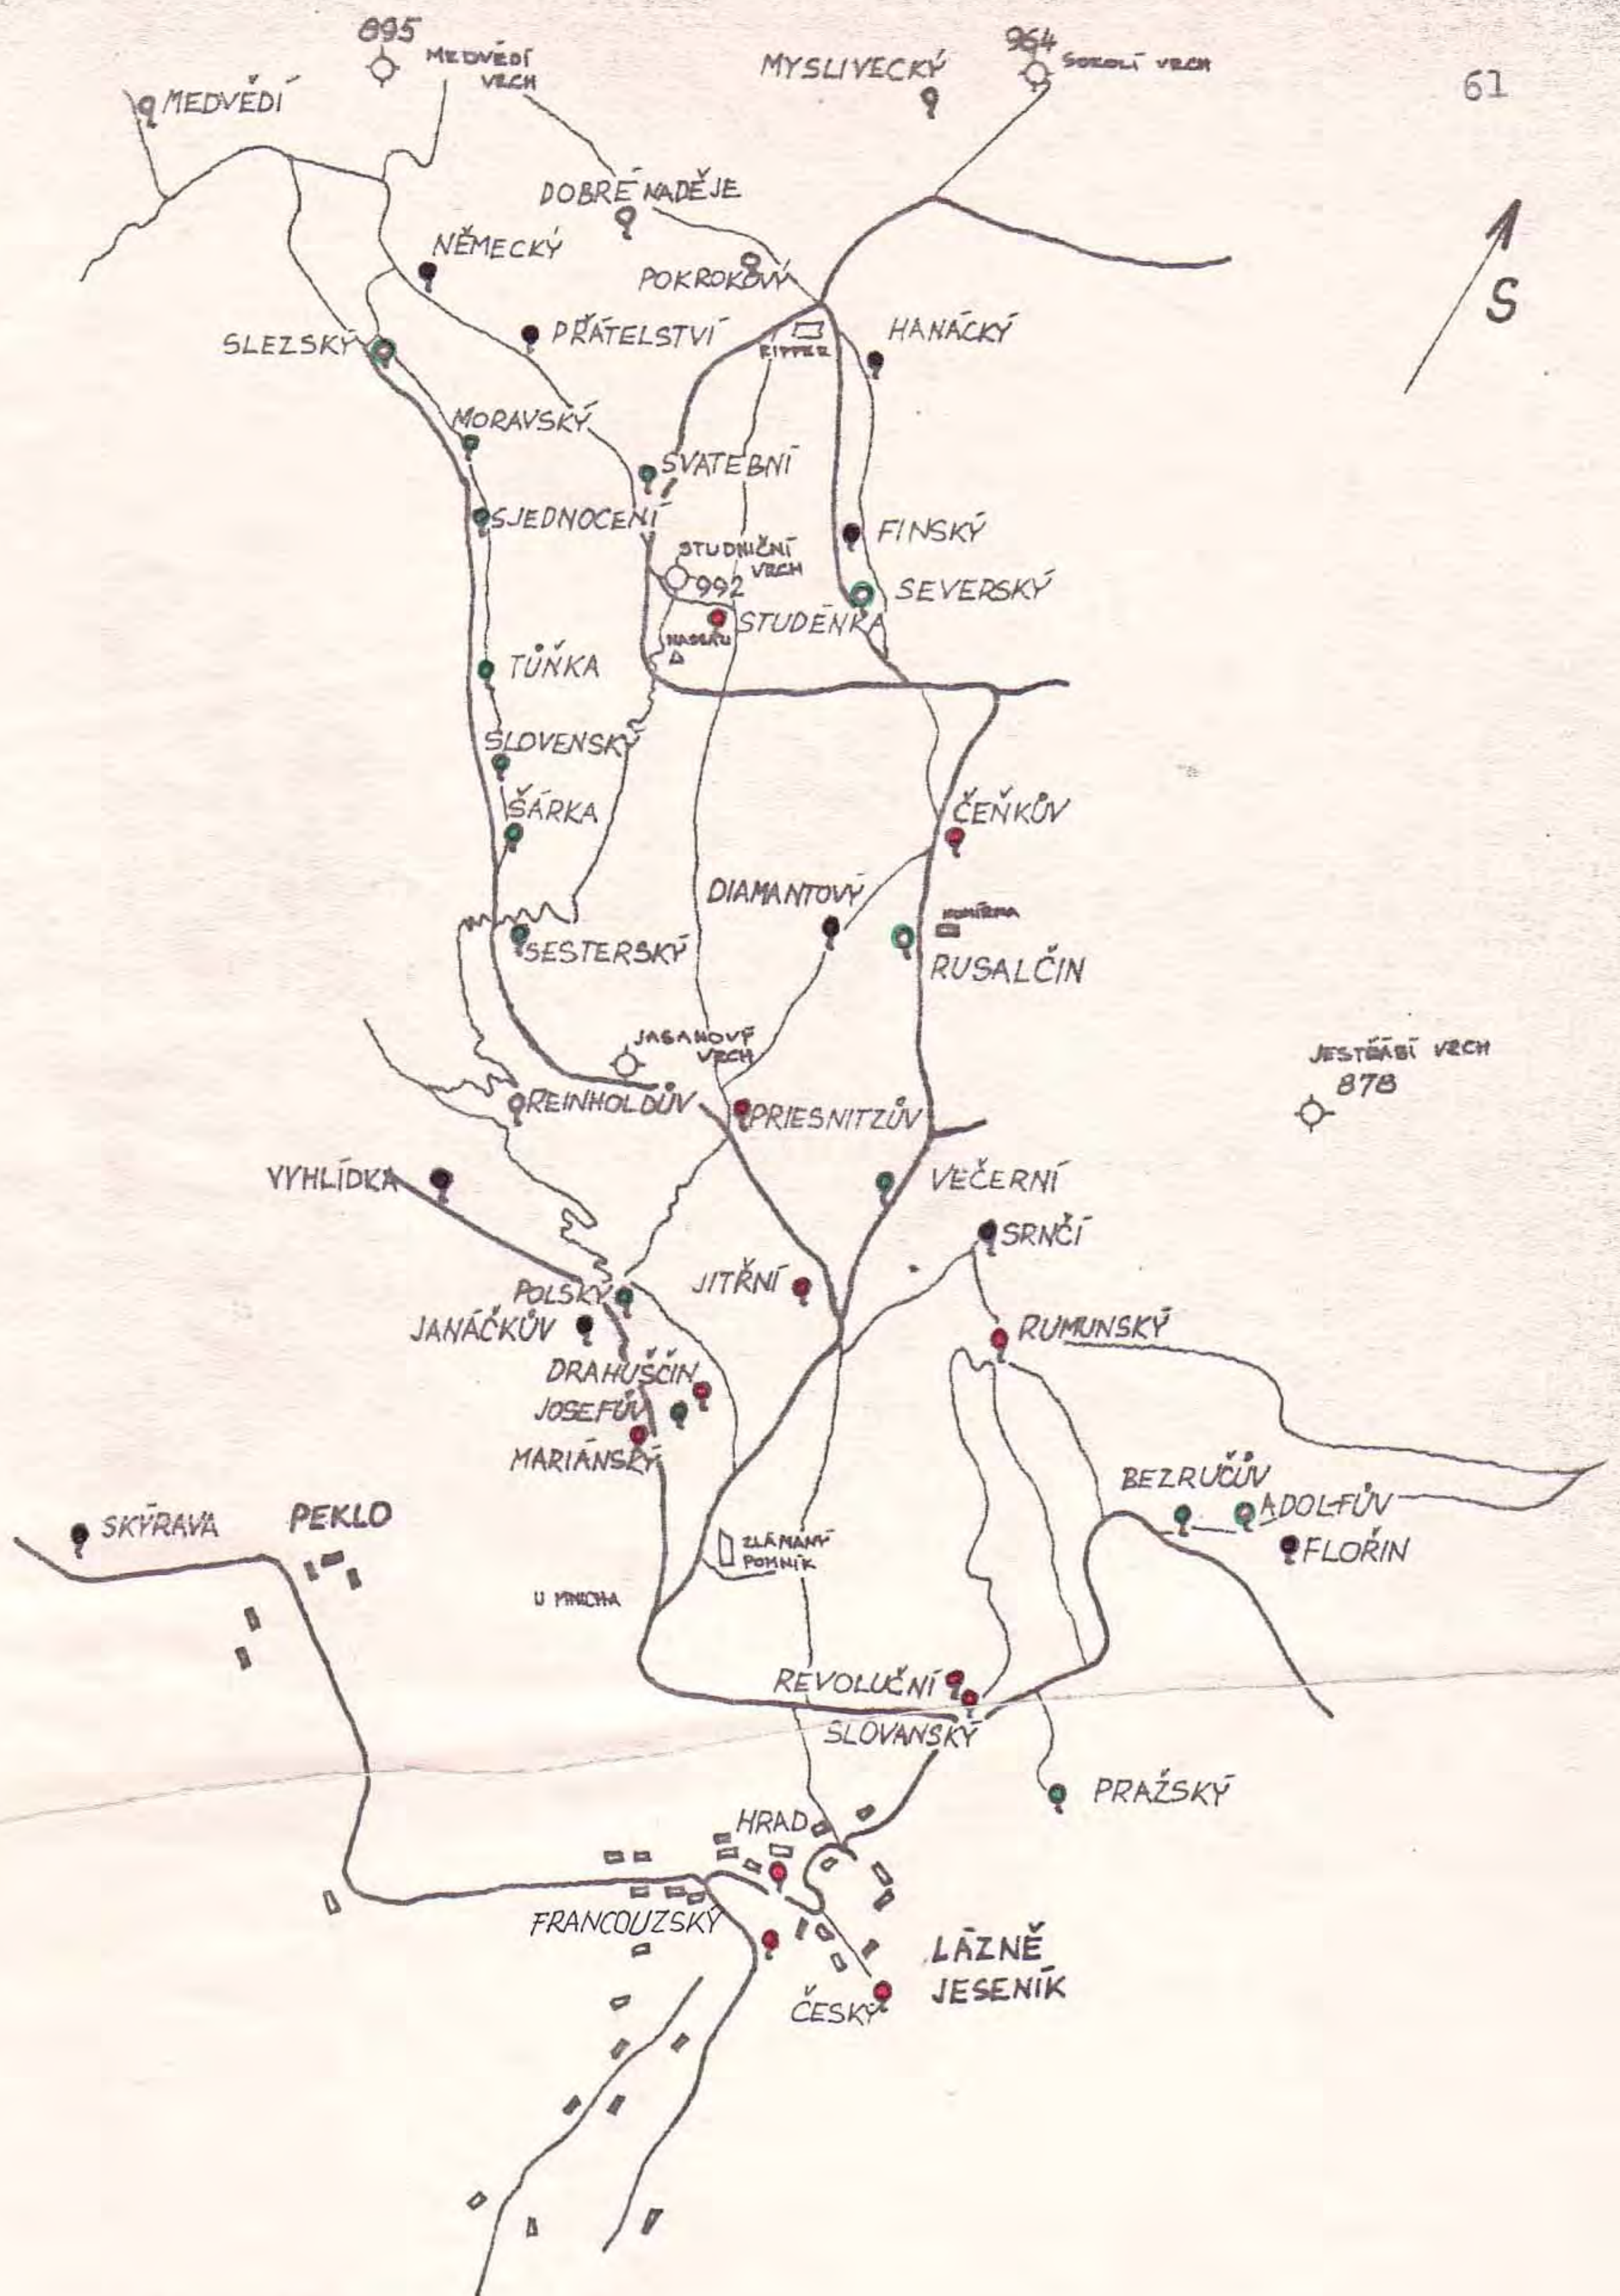
Prameny v okolí Lázní Jeseník  
Mapka s vyznačením stavu

- velmi dobrý stav
- dobrý stav
- zchátralý
- zdevastovaný
- nenalezen
