PRAMEN KAMENICE

Přílohy

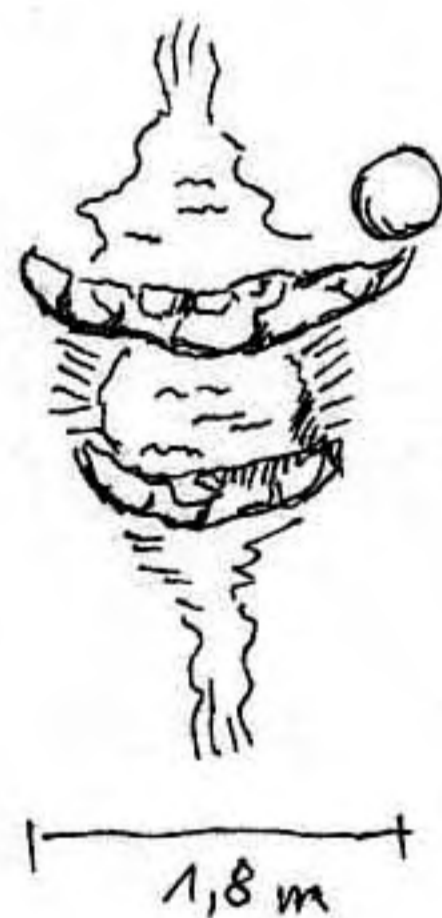
O prameni nemáme jiné informace než z mapky "Situation der Gräfenberger- Quellen". Je zde uveden pod názvem Neue Fichten Quelle /Nový Smrkový pramen/ v souvislosti s Alte Fichten Quelle z r. 1850. Roku '91 v červnu jsme zde asi 120 m nad cestou u pramenů Smrkového- Prince Viléma našli na potůčku dobře patrné zbytky zídky skládané z kamenů. U soudili jsme, že to je hledaný pramen, ale pojmenovali jsme si jej podle vzhledu, do kterého jsme pramen uvedli.

Pramen se skládá ze dvou zídek. Horní je mohutnější, asi 1 m vysoká a je postavena na starých základech. Dolní je znatelně menší a tvoří hráz malého jezírka. Tuto zídku jsme postavili nově. Obě jsou skládány z kamenů. Z jejich uspořádání jsme si pramen pojmenovali. Voda potůčku volně protéká zídkami. Okolí je v poměrně dobrém stavu, leží zde však neodlizené kmeny. Pramen je zcela nenavštěvován.

Je potřeba vyčistit potůček, lépe zavést vodu zídkou a tu samotnou přeskládat.

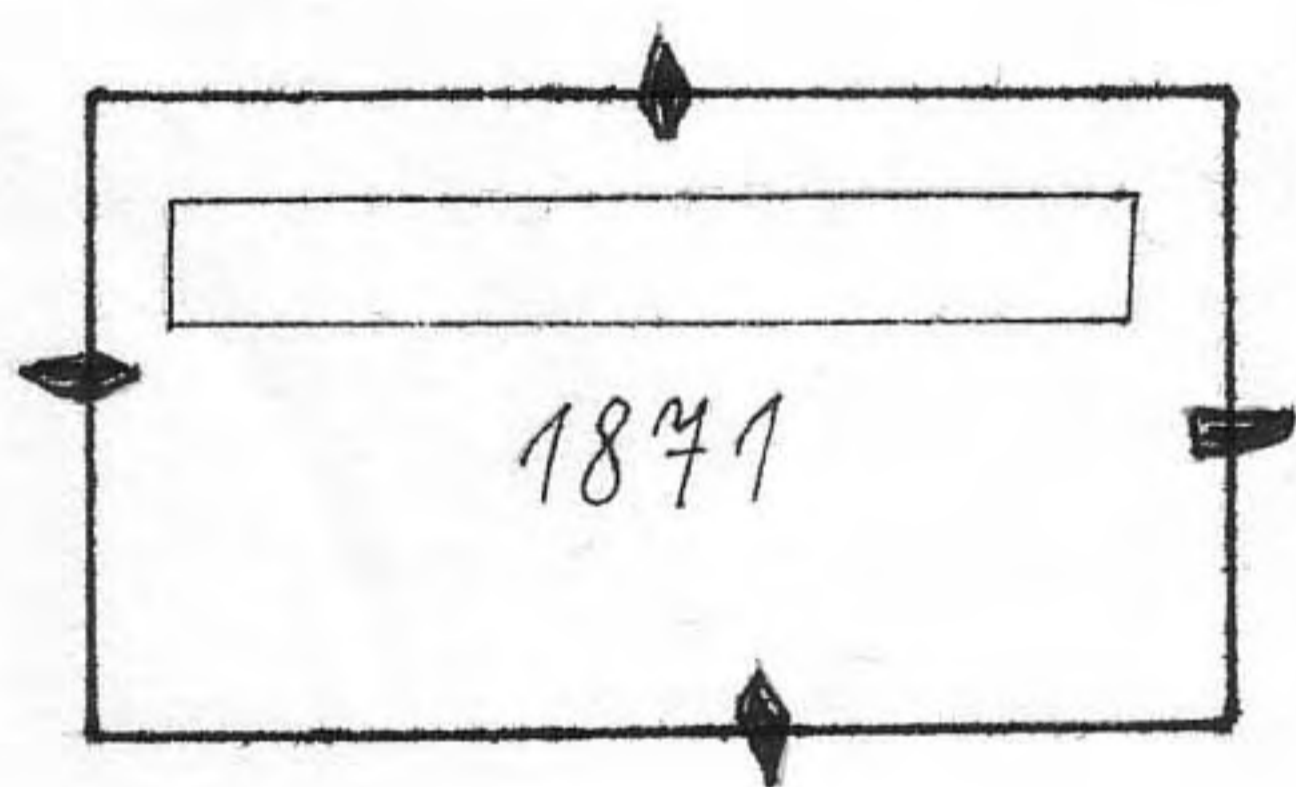
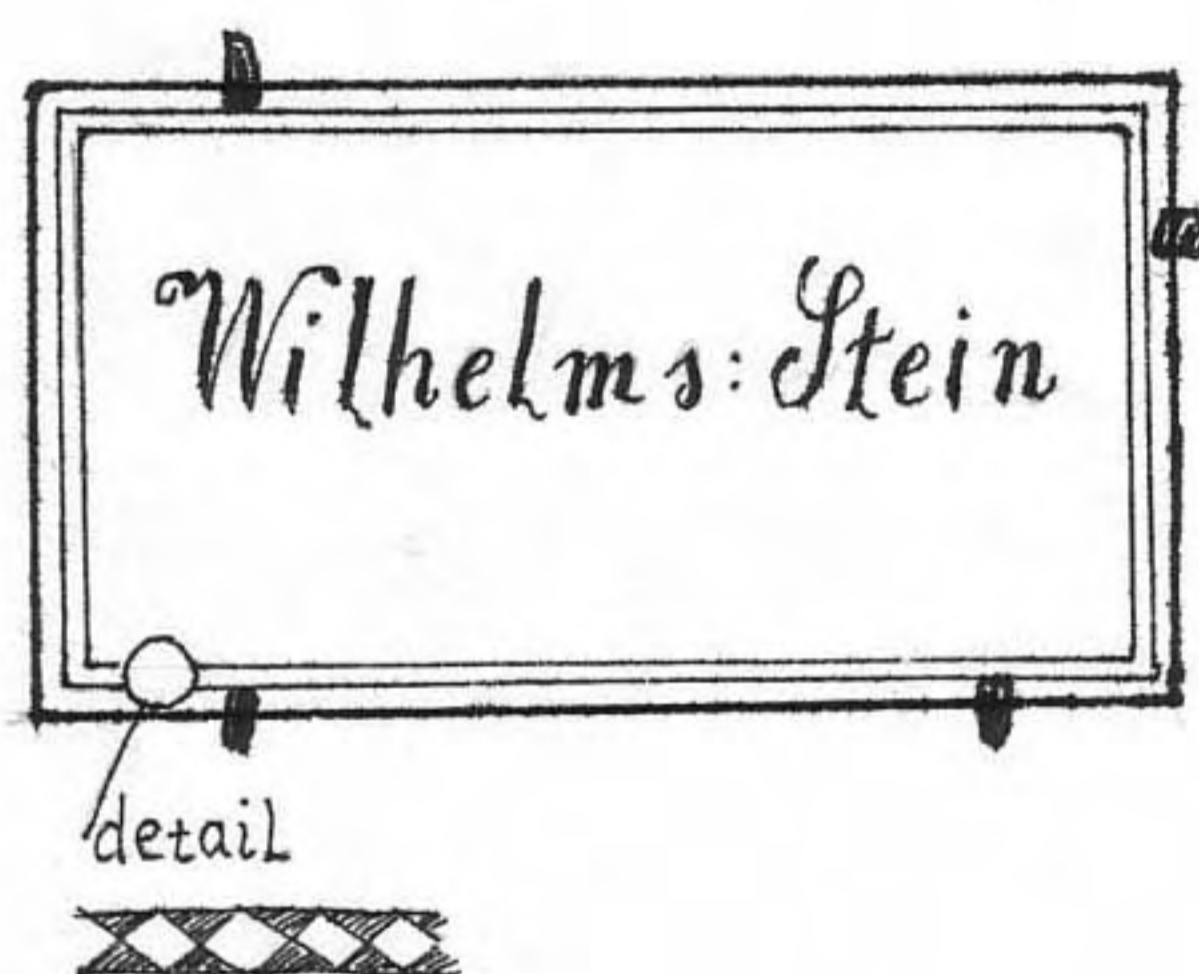
desky na skalách nad pramenem

Datum vzniku se nepodařilo zjistit. Rovněž tak data oprav. Příklad z trsy B po lesní odvozní cestě, za Reinholdovým pramenem odbočíme doleva do ochranného vodárenského pásma na pěšinku. Dostaneme se ke skalám, pod nimi se vpravo nachází pramen. Na skalách jsou dvě staré desky, vzdálené od sebe asi 25 metrů. Jedna má pouze letopočet 1871, druhá s nápisem v němčině "Wilhelms stein".

Sám pramen tvoří dnes už jen rozvaliny kamenů polo-zasypané listím. V čle stojí betonový blok kosodélného průřezu. Desku se nepodařilo nalézt. Pramen neteče, v okolí je však vlhko. Okolí je neupravené, bývalá přístupová lázeňská pěšina je téměř neznatelná. Pramen v původní podobě zanikl. Návštěvnost nepatrná.

Při obnově je nutno znovu postavit zídku a zavést vodu. Dále upravit okolí a vybudovat přístupovou pěšinu.

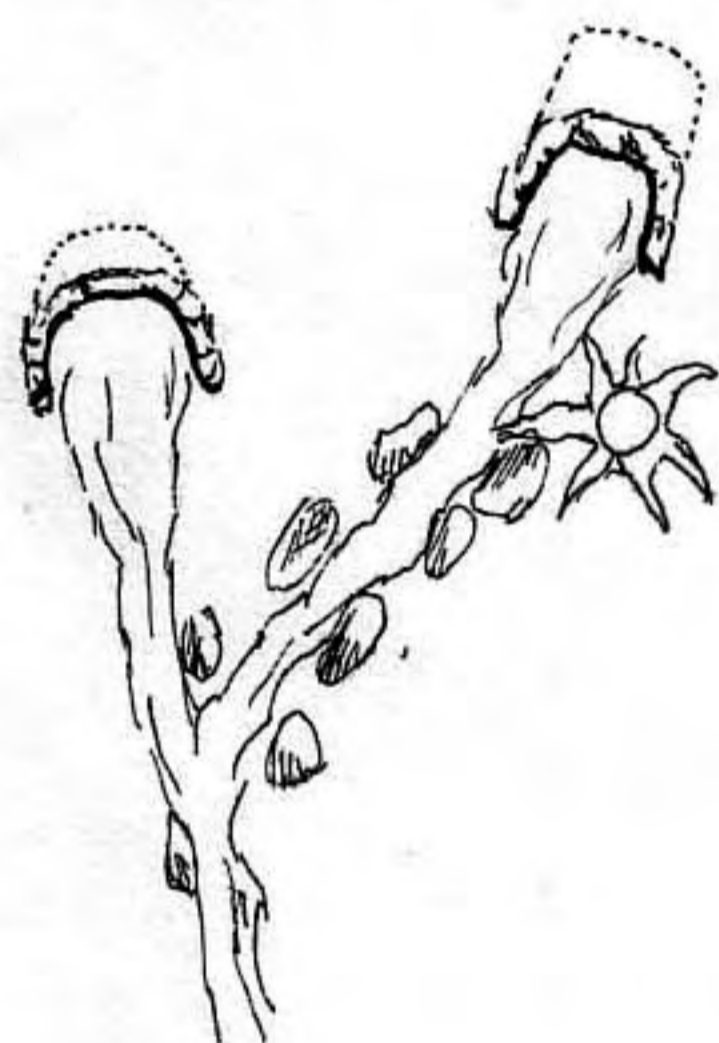
plánek studánek
v lese

Původní název ani rok vybudování nejsou známy. Název je odvozen od sousedního rekreačního areálu a tábora. Příchoď po trase A, kde nad Rumunským pramenem pokračujeme dále po lesní cestě zvané Slunečná. Pramen je přímo naproti vchodu do budovy Lesního domova. V blízkém sousedství se nachází pramen U lesního muže a v lese dvě upravené studánky.

Nízká, asi půlmetrová zídka je vyzděna z velkých kamennů a směrem ke kraji se snižuje. Deska zde není. Výtok je trubkou z kamenné hlavy, odtok do zapuštěné jímky. Nyní neteče. Okolí je pravidelně udržováno. Návštěvnost je vysoká. Zídky, které se nacházejí nedaleko vlese, upravují dvě přírodní studánky s dostatečným zdrojem vody.

Pomníček je v pořádku, je třeba pouze zavést vodu.

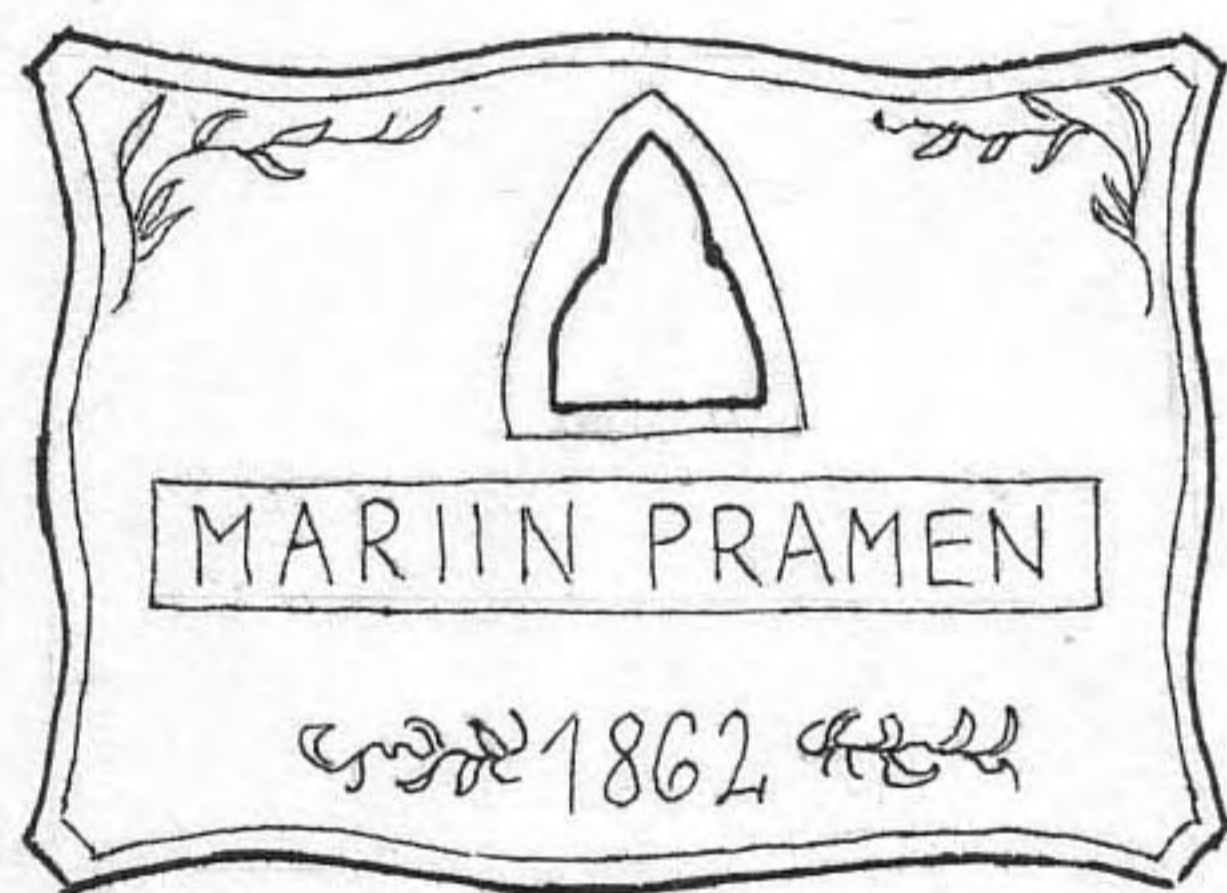
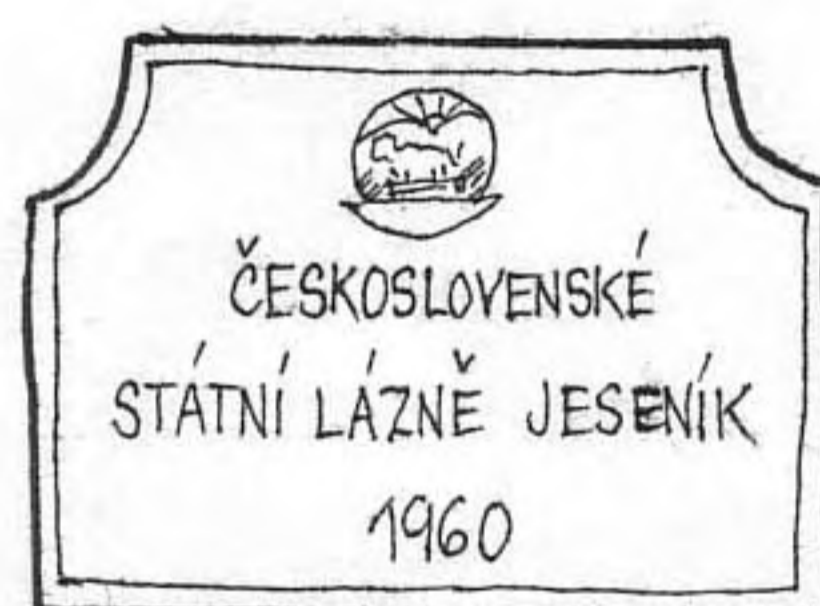
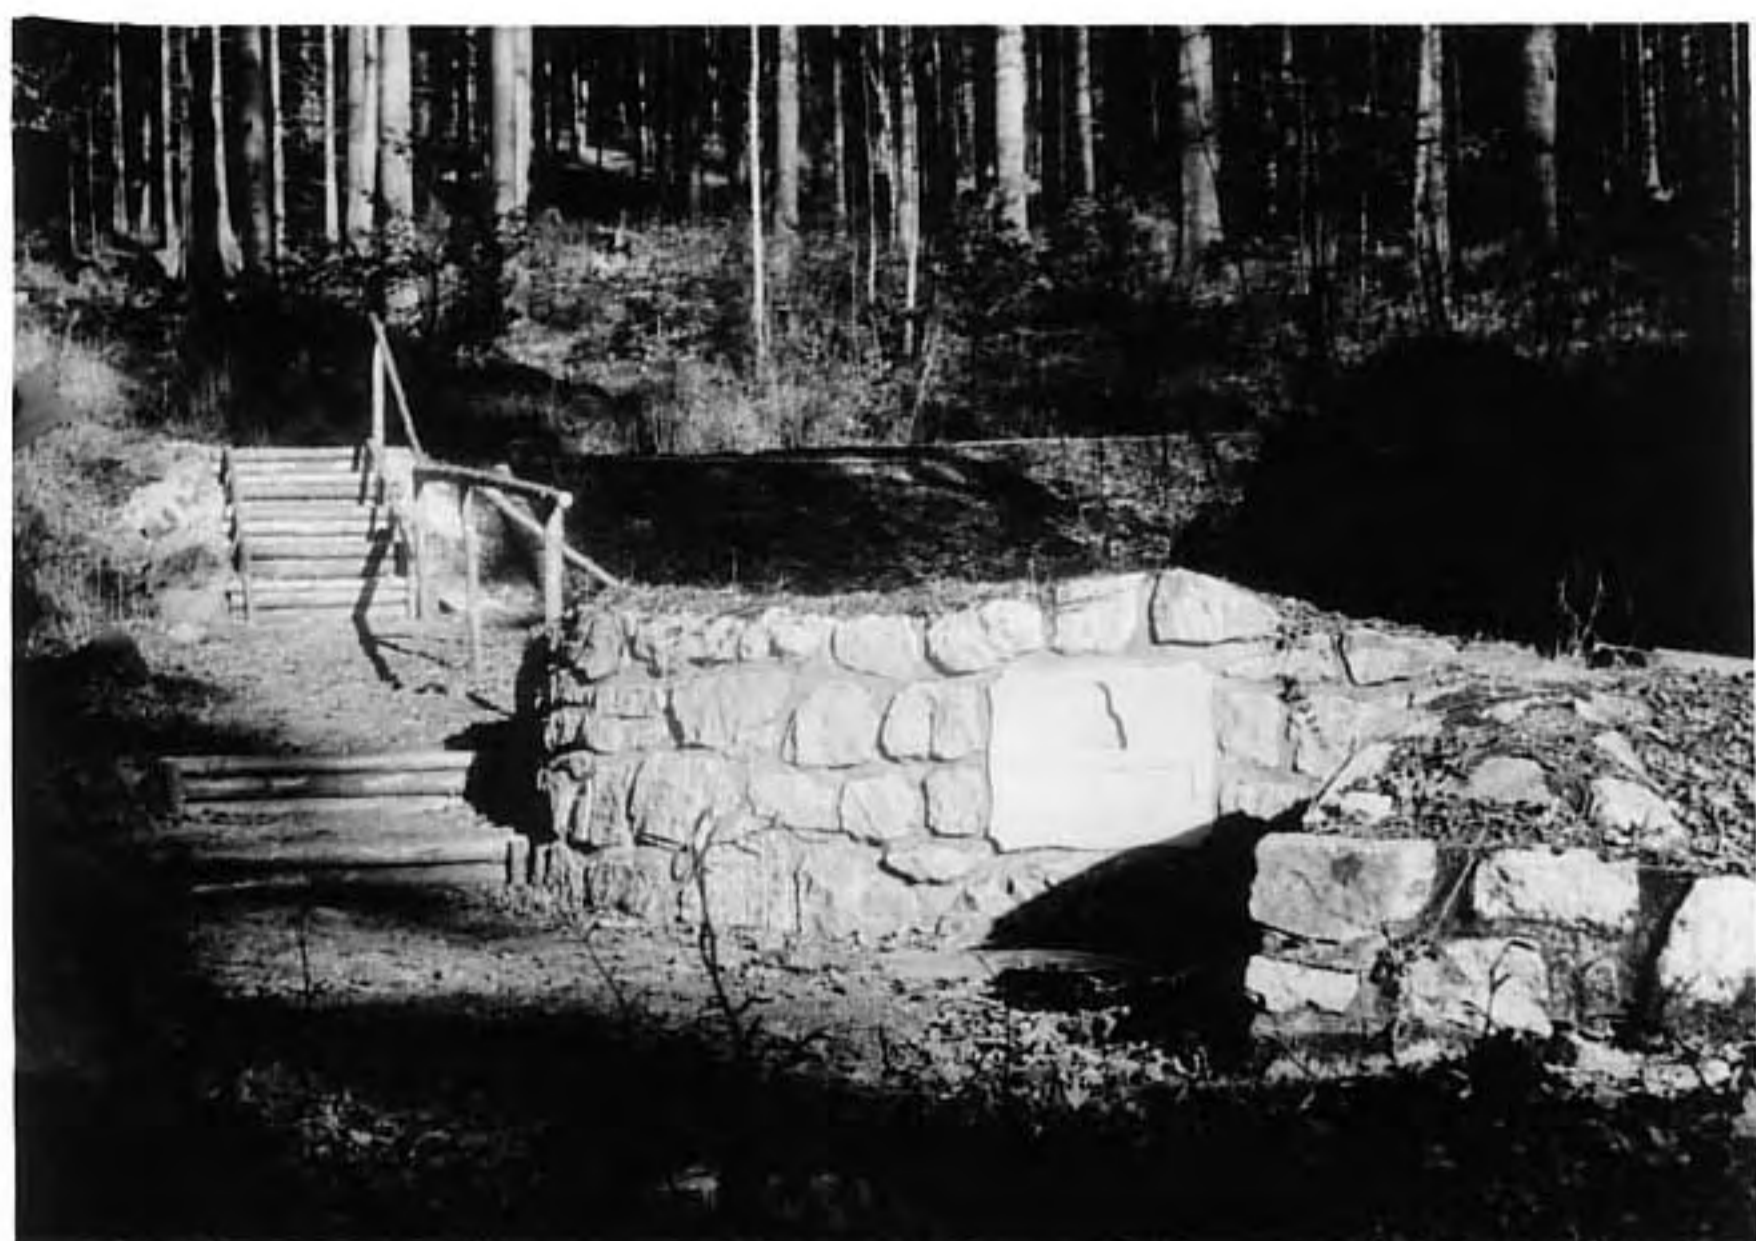
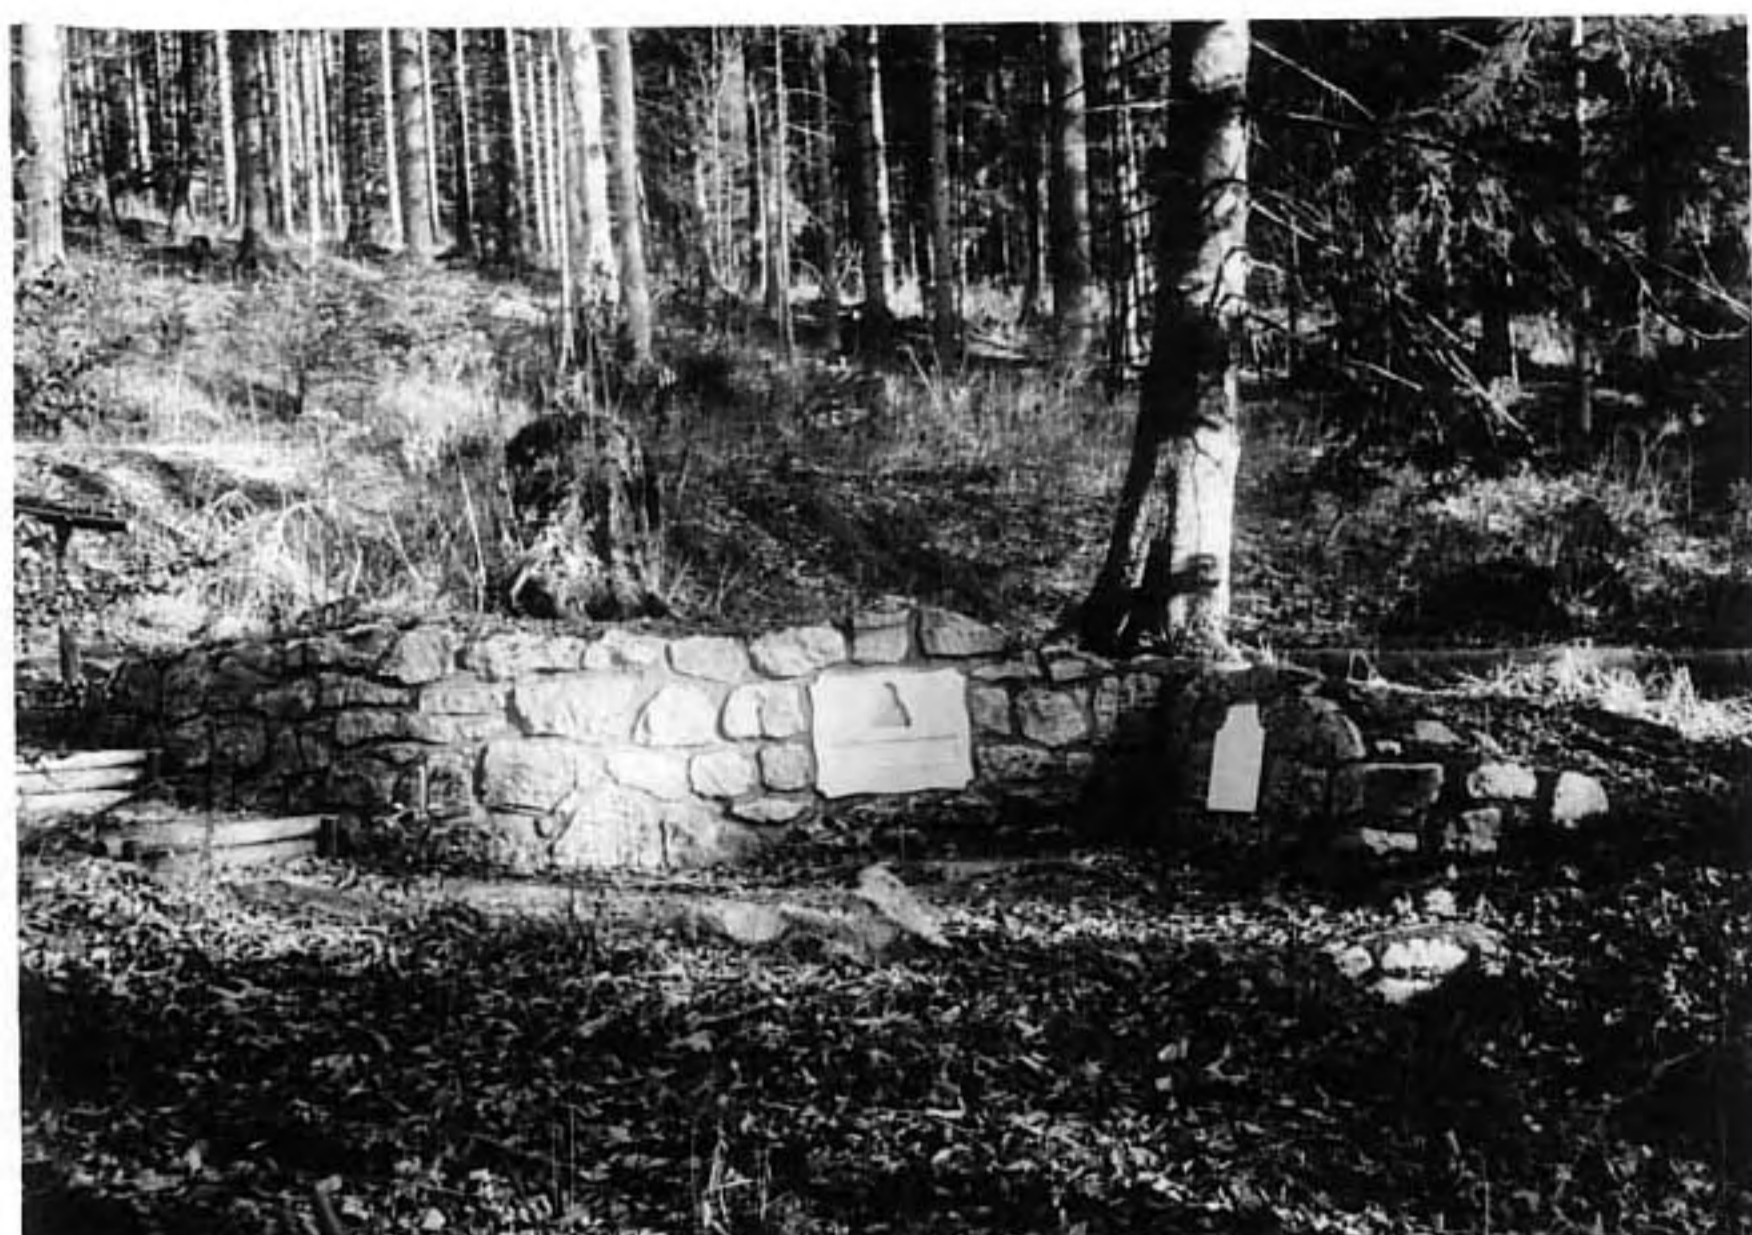
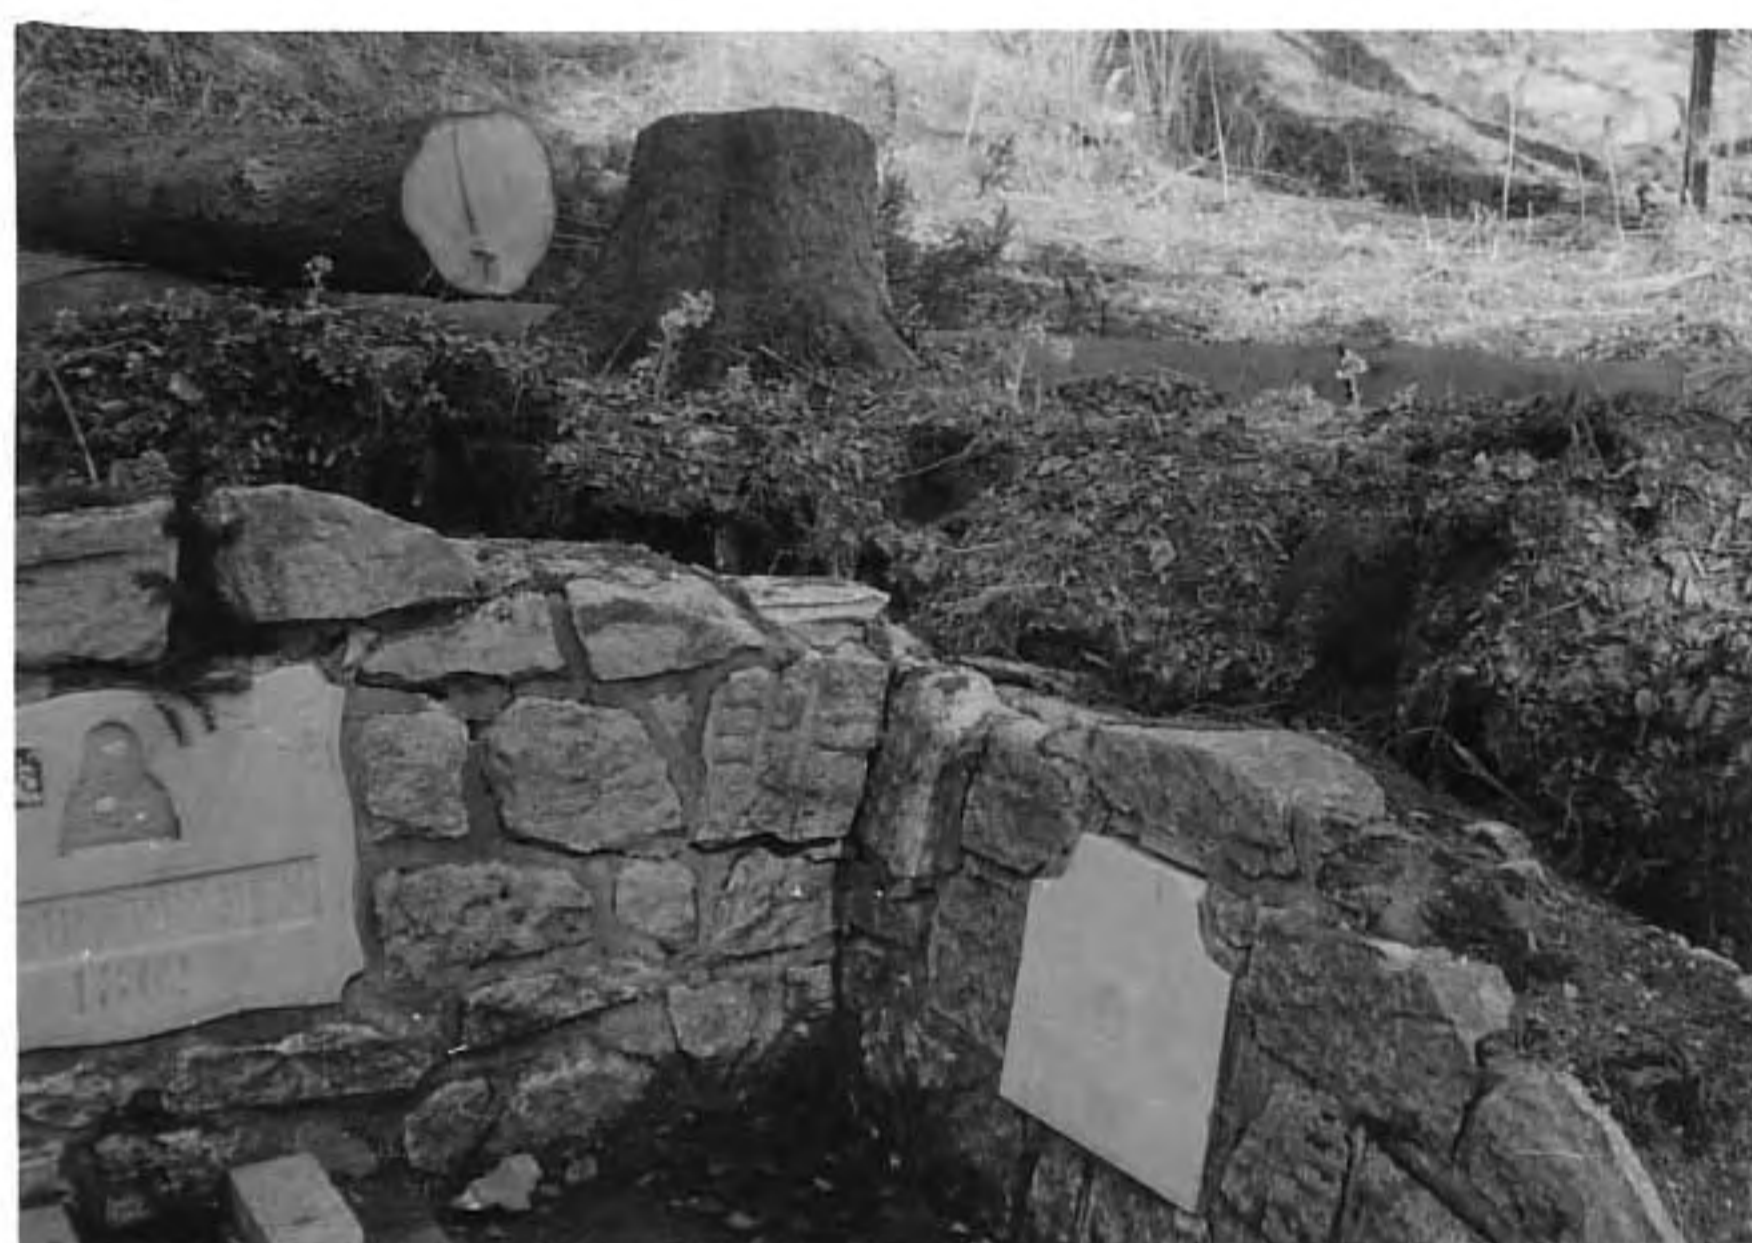
Marien Quelle

Vybudován v roce 1862 hrabětem Niemannem z Porýní. Opraven v roce 1961 Čs. státními lázněmi Jeseník. V roce 1984 opravena jímka a pročištěno potrubí, okolí a přístup. Provedli členové oddílu turistiky TJ RD Jeseník. Příchod po trase D, asi 50 metrů za odbočkou k Drahuščinu prameni je vlevo krátká pěšinka a schody se zábradlím.

Nízká, zakřivená zídka je postavena z kamenů na cementovou maltu. V čele je umístěna stará mramorová deska s názvem a letopočtem vzniku, kolmo k ní další menší deska, vztahující se k obnově roku 1961. Výtok pod původní deskou do betonové jímky. Vydatnost během pozorování velmi kolísala, nejvíce do 3 litrů za minutu. Okolí je velmi pěkně upravené, zvláště přístupová část. Těsně za pramenem rostl smrk, který se v březnu 1990 vyvrátil a poškodil zídku. Zídka je pěkně porostlá brčálem menším. Četnost návštěv je velmi vysoká pro blízkost lázní a snadný přístup.

Bude nutná menší oprava vývratem poškozené zídky, další úpravy nevyžaduje.

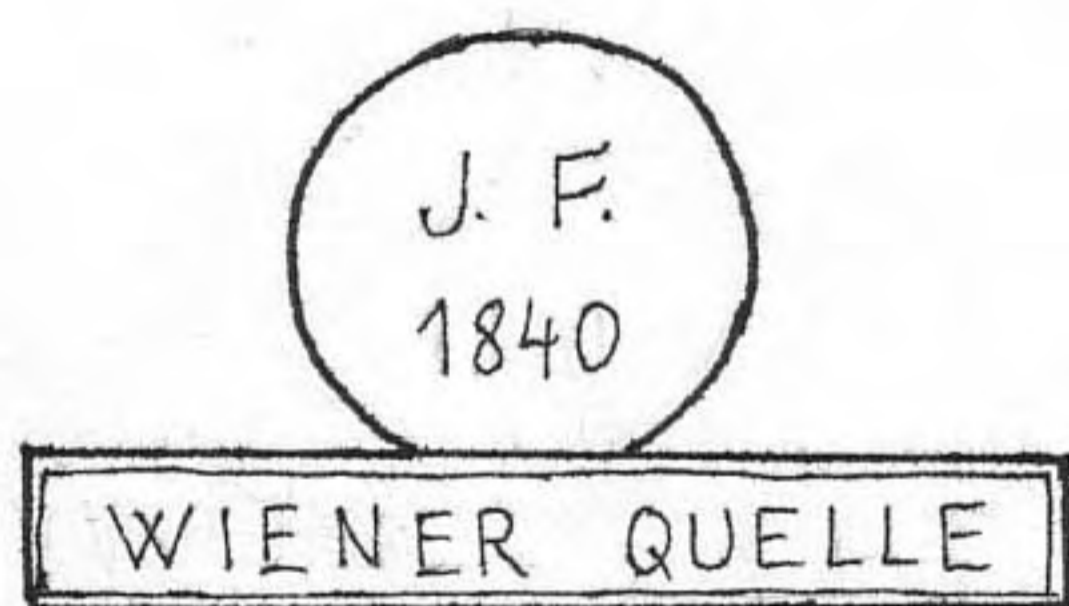
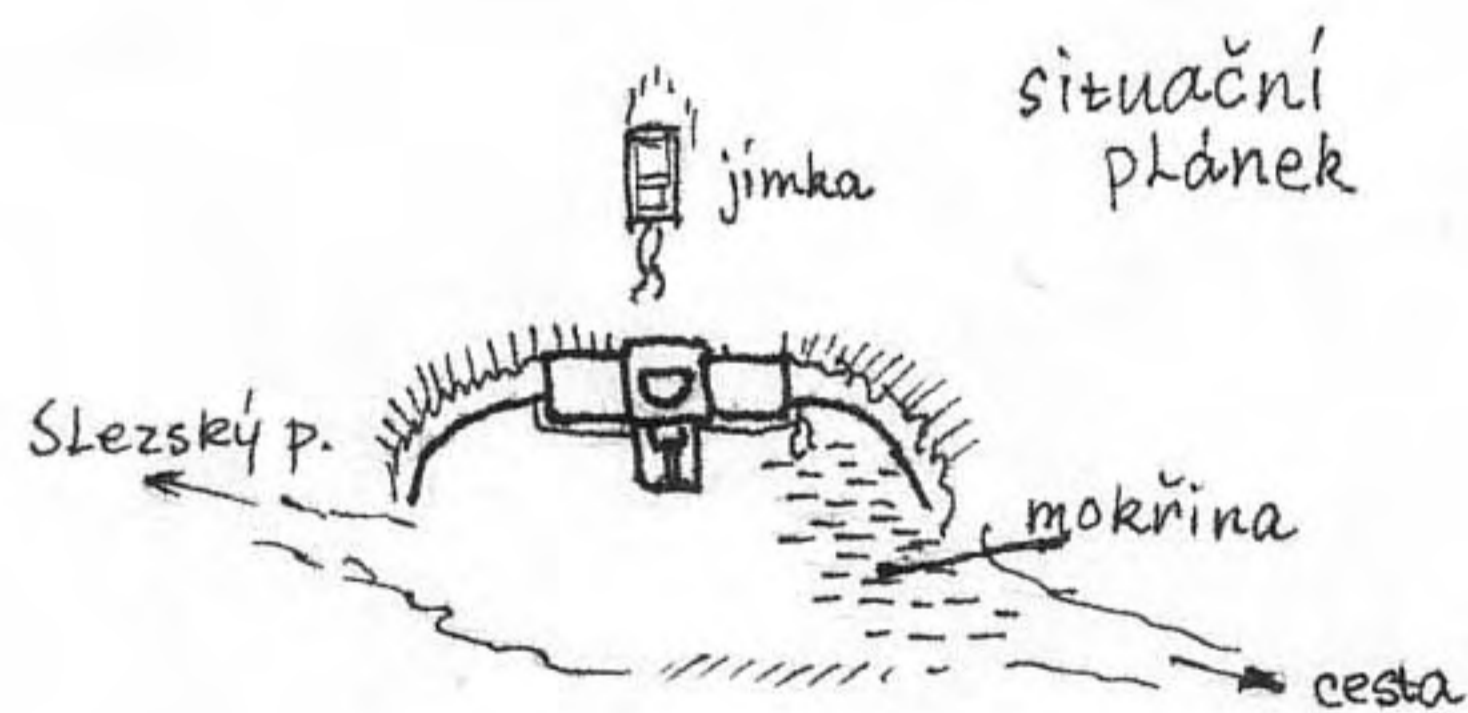
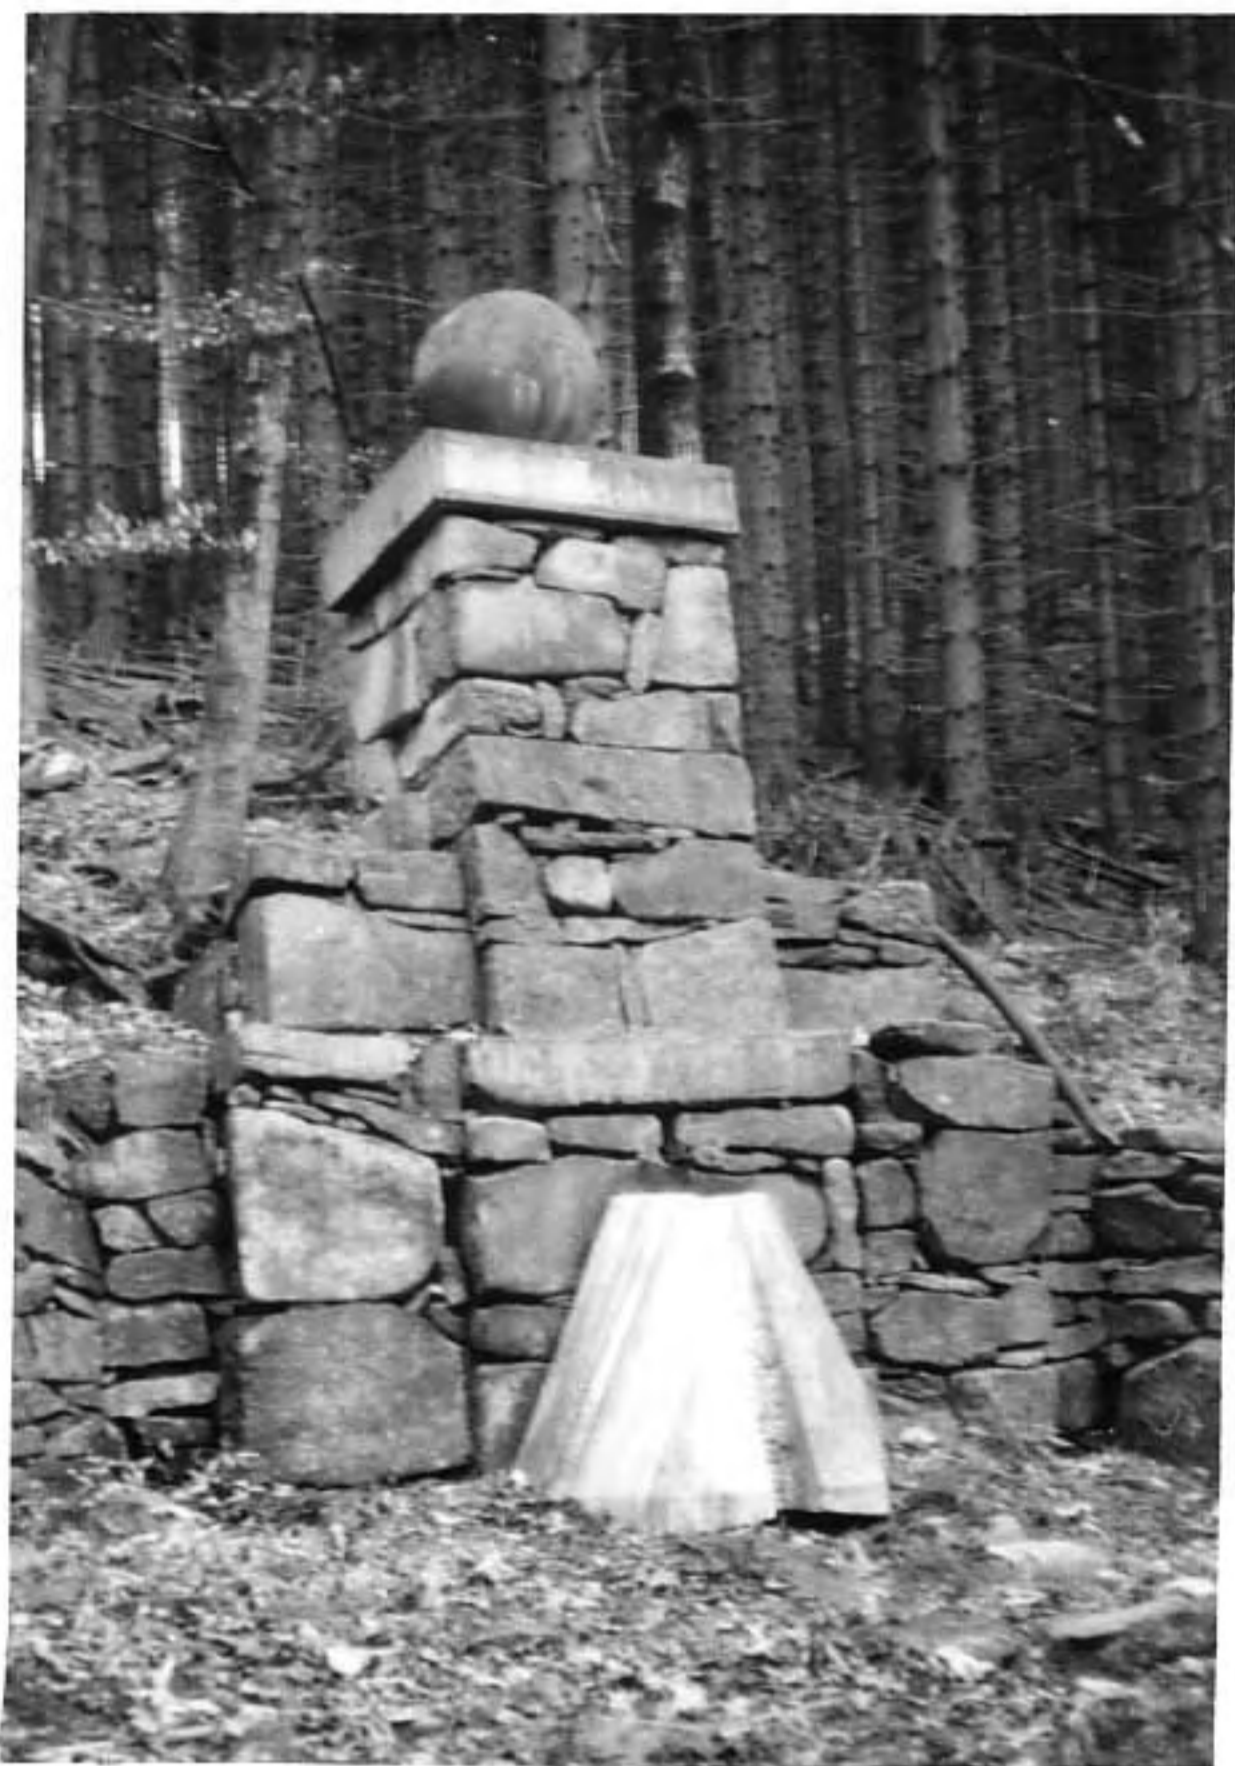
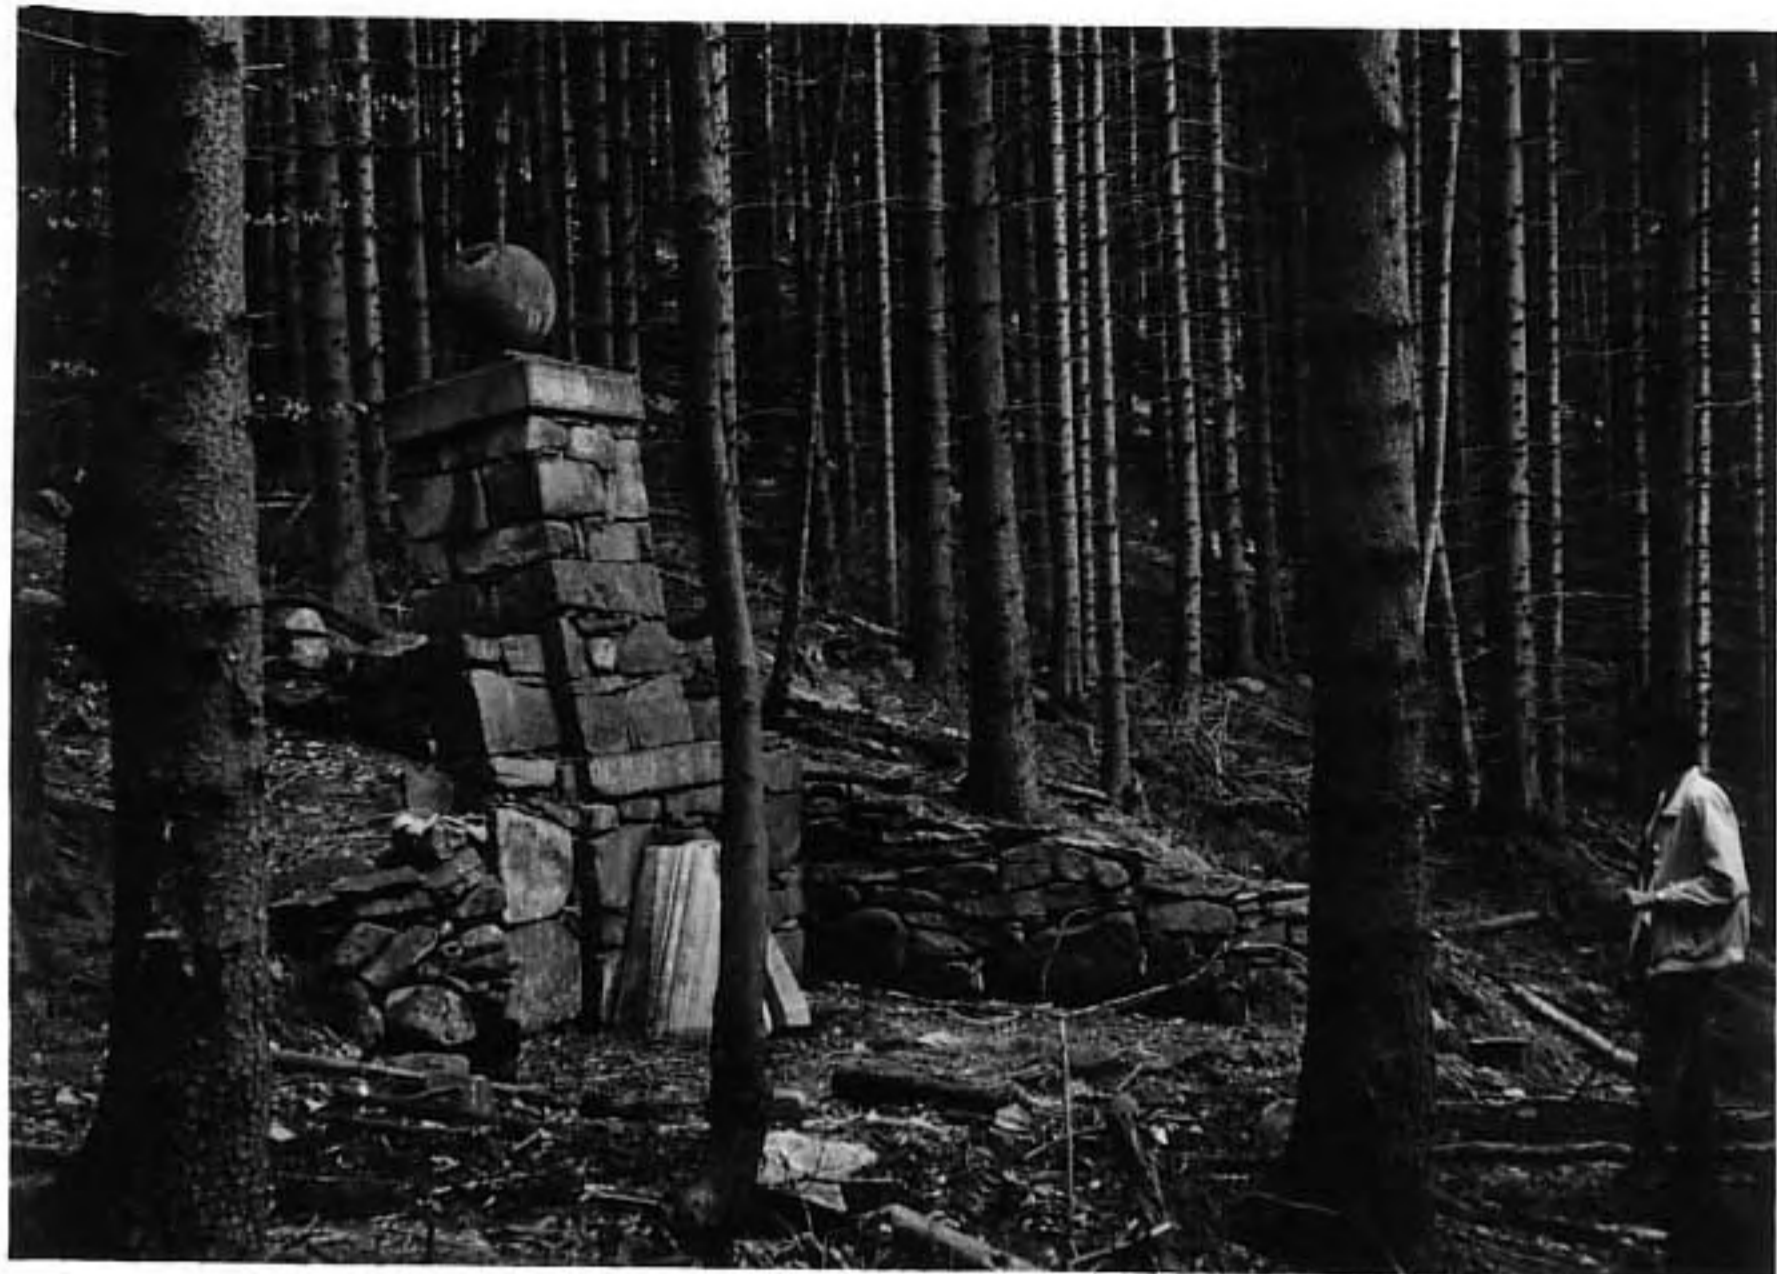
Wiener Quelle

Postaven roku 1840. Renovace proběhla roku 1962. Znovu opraven 1984 pracovníky Čs. státních lesů Jeseník. Příklad po trase B, kousek za pramenem Sjednocení odbočuje šikmo vzhůru pěšina. Za pramenem pokračuje dále ke Slezskému.

Mohyla je postavena z velkých kamenných kvádrů, kladených na sucho. Ústřední část je vysoká přes 3 metry, mírně skloněná dozadu. Na jejím vrcholu je vodorovná kamenná deska s původním nápisem "Wiener Quelle" a na ní polokoule s iniciálami J.F. a letopočtem 1840. Po bocích jsou nižší krátká křídla, pokračující ve vysokou zídku. Výtok z trubky do korýtku na mramorovém bloku. Po dobu pozorování pramen netekl nebo slabě kapal. Má napájení povrchovou vodou. Okolí je v přijatelném stavu. Návštěvnost je nízká, protože přístup je nevýrazný.

Na mohyle a zídce postačí jen drobnější úpravy, nutno vyměnit výtokovou trubku a opravit přívod vody. Přístupovou pěšinu odvodnit.

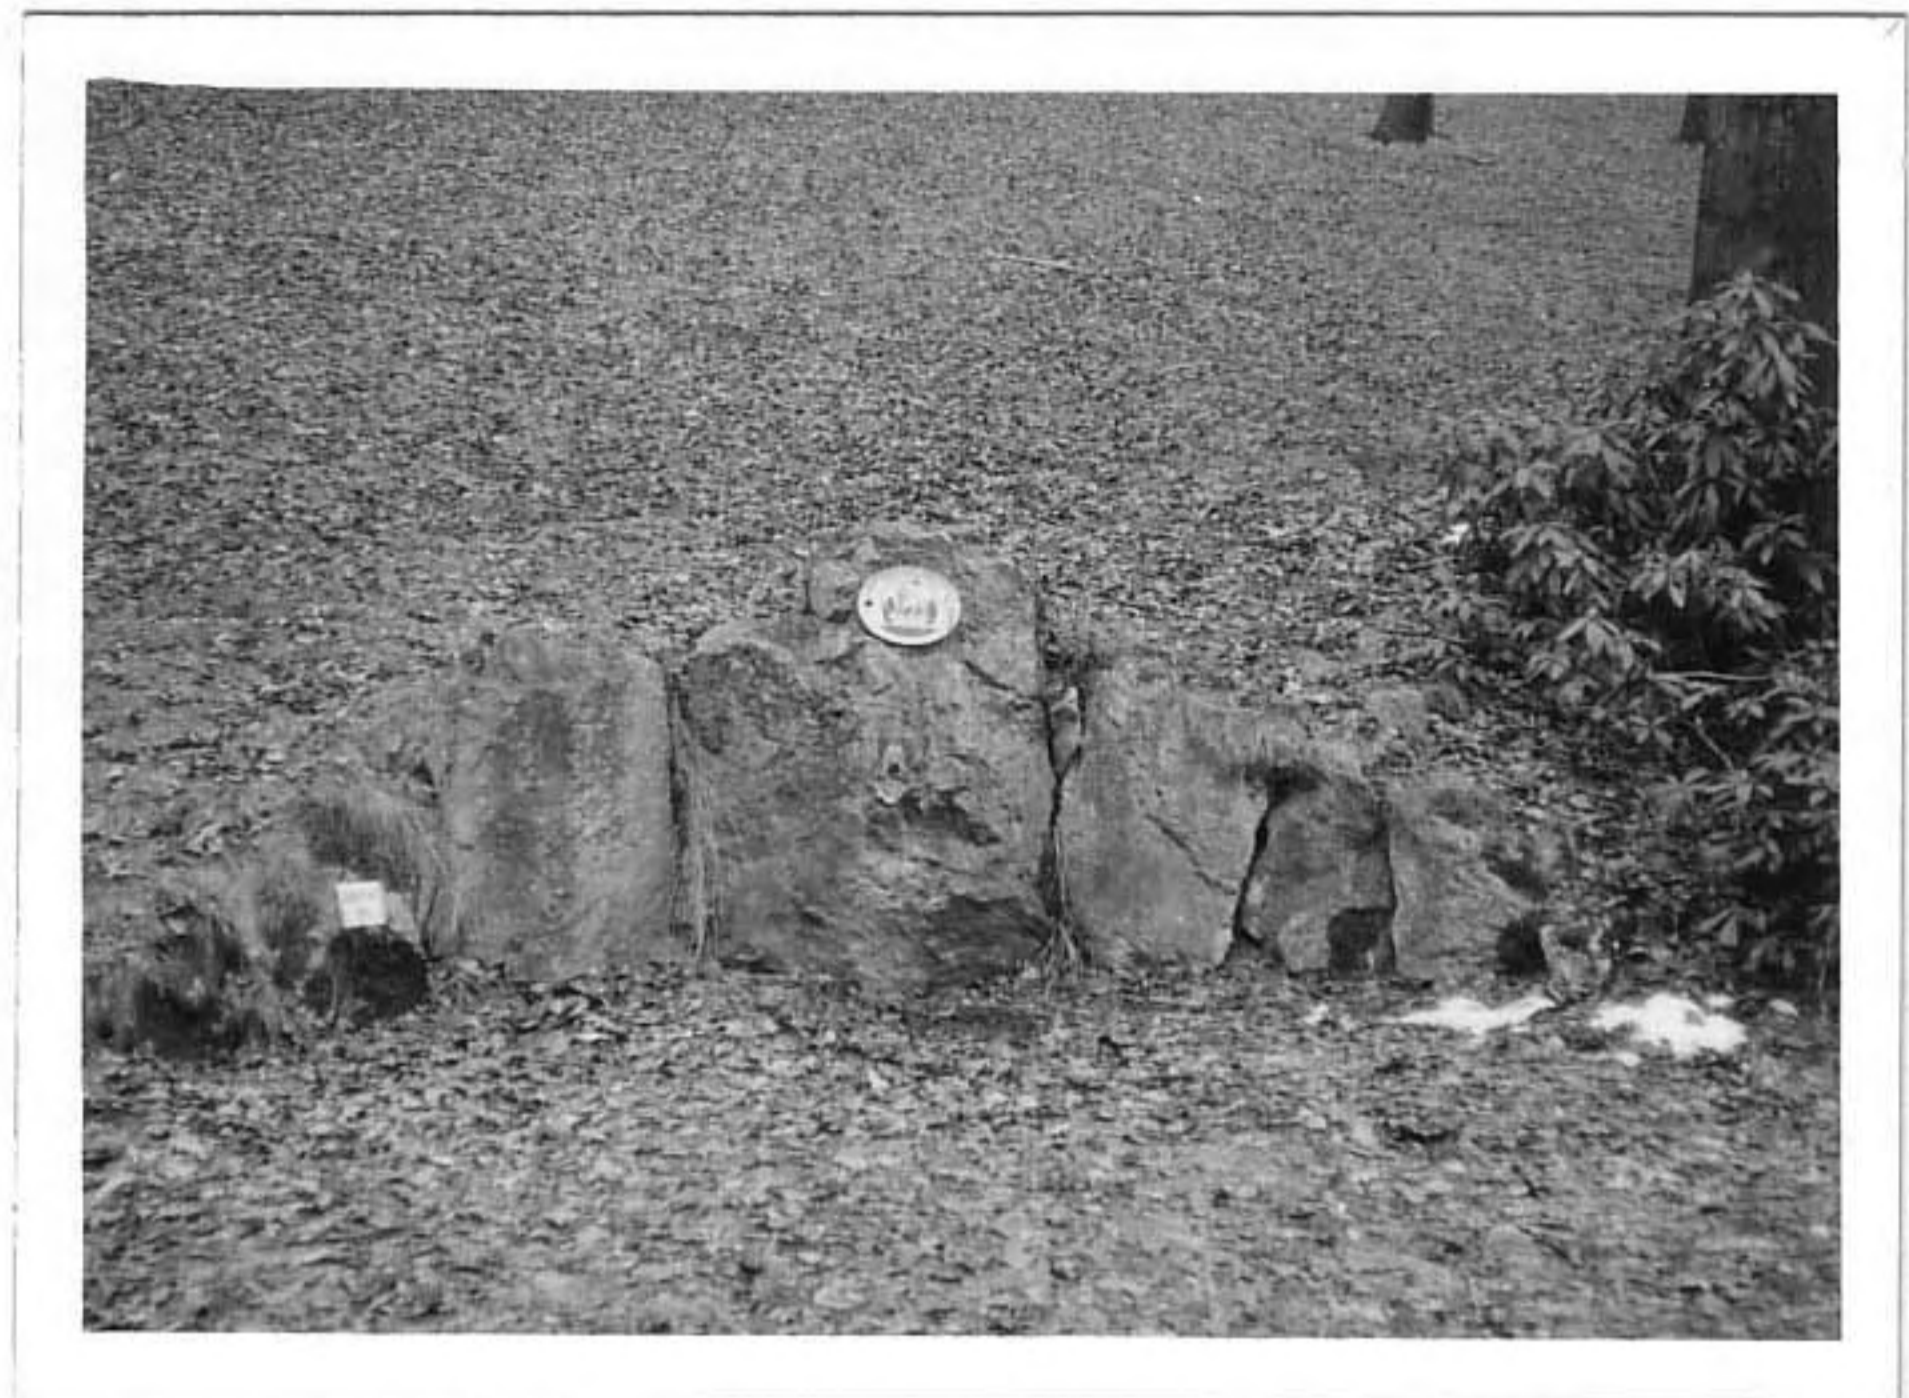
PRAMEN NA KOLONÁDĚ

Tento pramen vznikl pravděpodobně u příležitosti příprav na oslavy stých narozenin V. Priessnitze, kdy se upravovalo okolní prostrahství k založení sadu. Byl pojmenován podle manželky V. Priessnitze Sophie. Opraven byl ještě r. 1961 Čs. státními lázněmi Jeseník. Nachází se přímo na kolonádě po levé straně u cesty /jdeme- li od Českého pomníku vpravo/.

Mohylku tvoří několik velkých kamenů, uprostřed má desku se znakem lázní, nalevo potom malou desku, připomínající obnovu. Pramen již dříve vyschl a ani nyní neteče. Není napojen na vodní zdroj. Okolí je v dobrém stavu. Návštěvnost velmi častá.

Pro zlepšení stavu je třeba pramen napojit na vodu a vyřešit odtok, který je dnes volně.
