PRAMEN KAMENICE

Přílohy

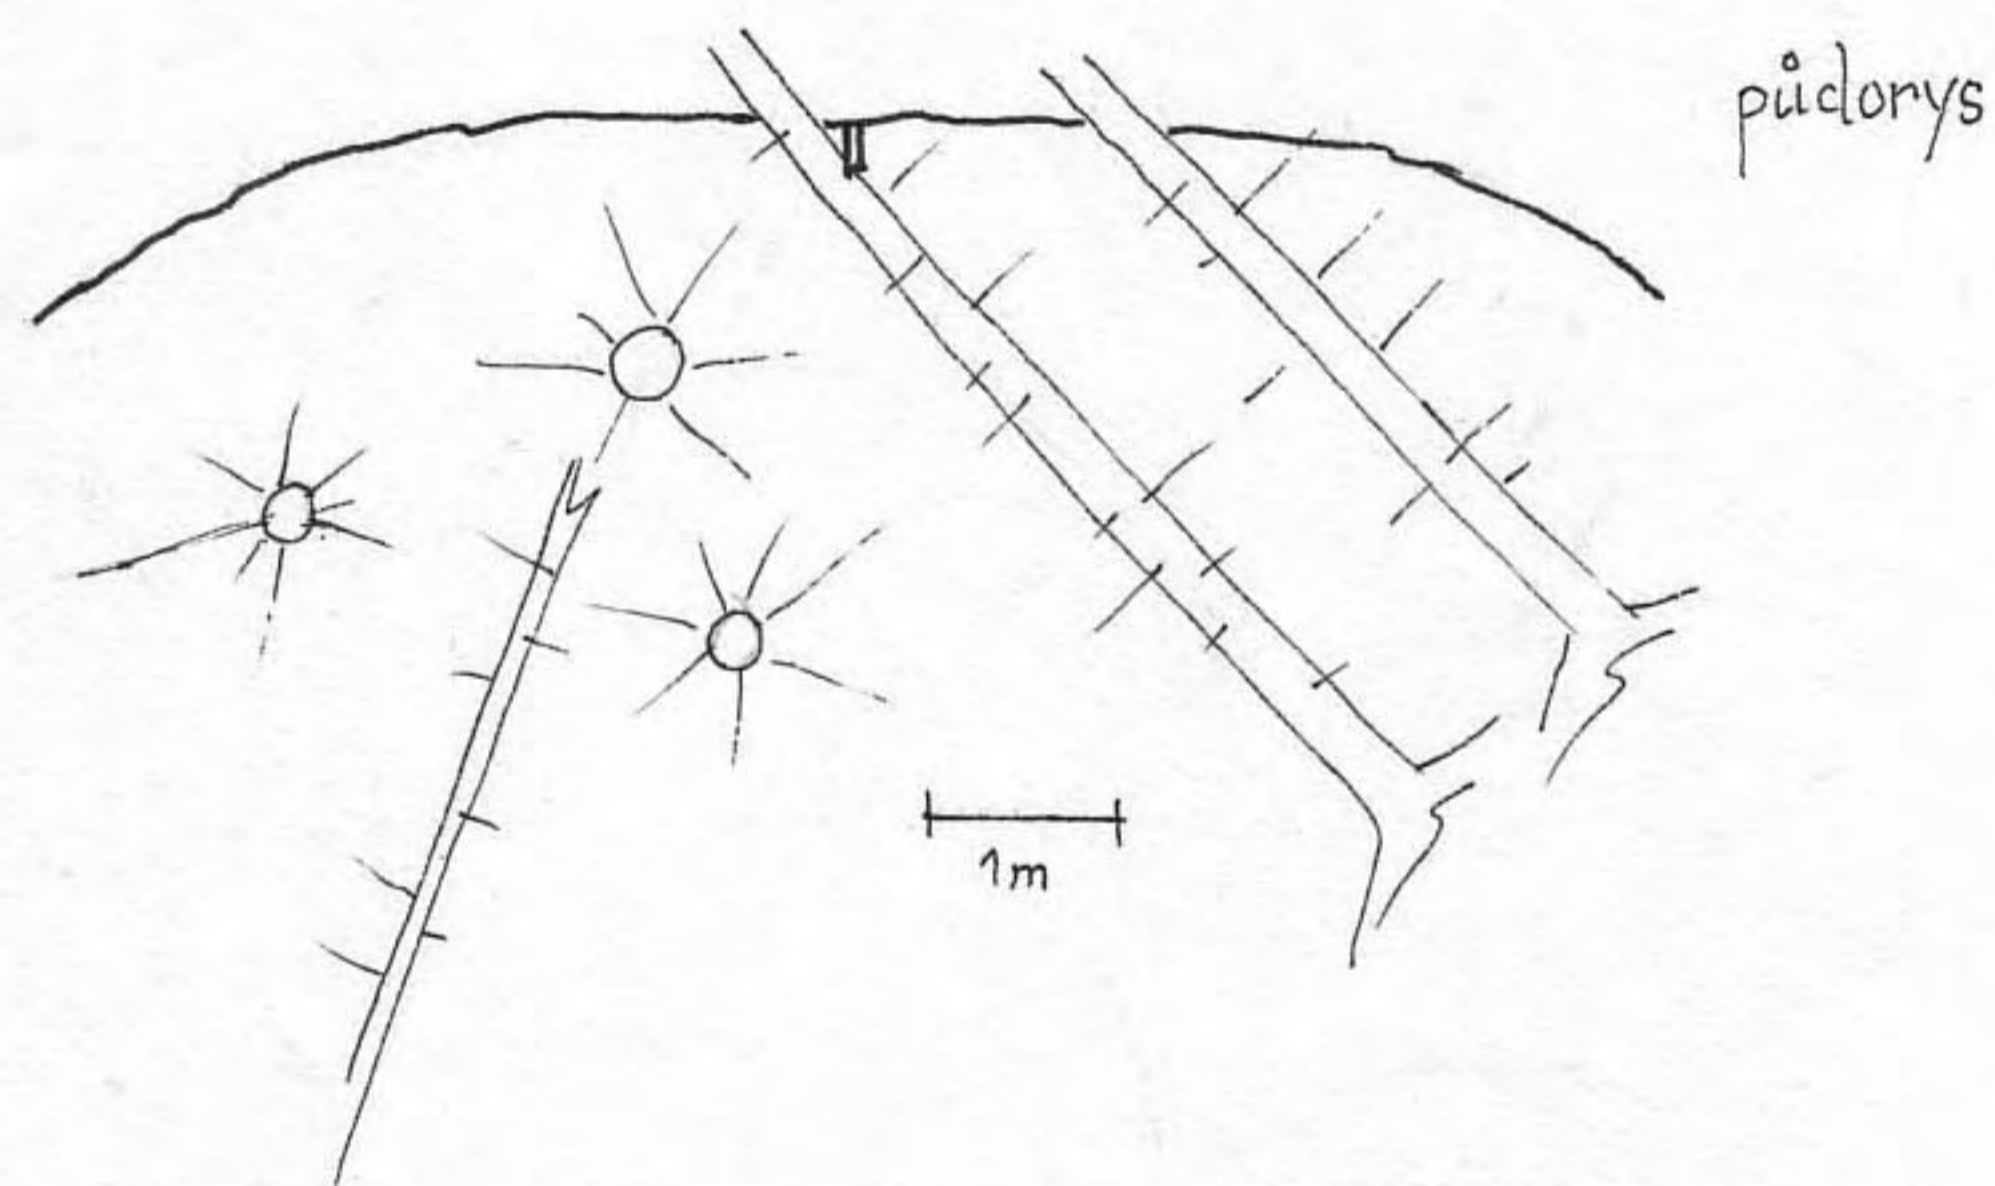
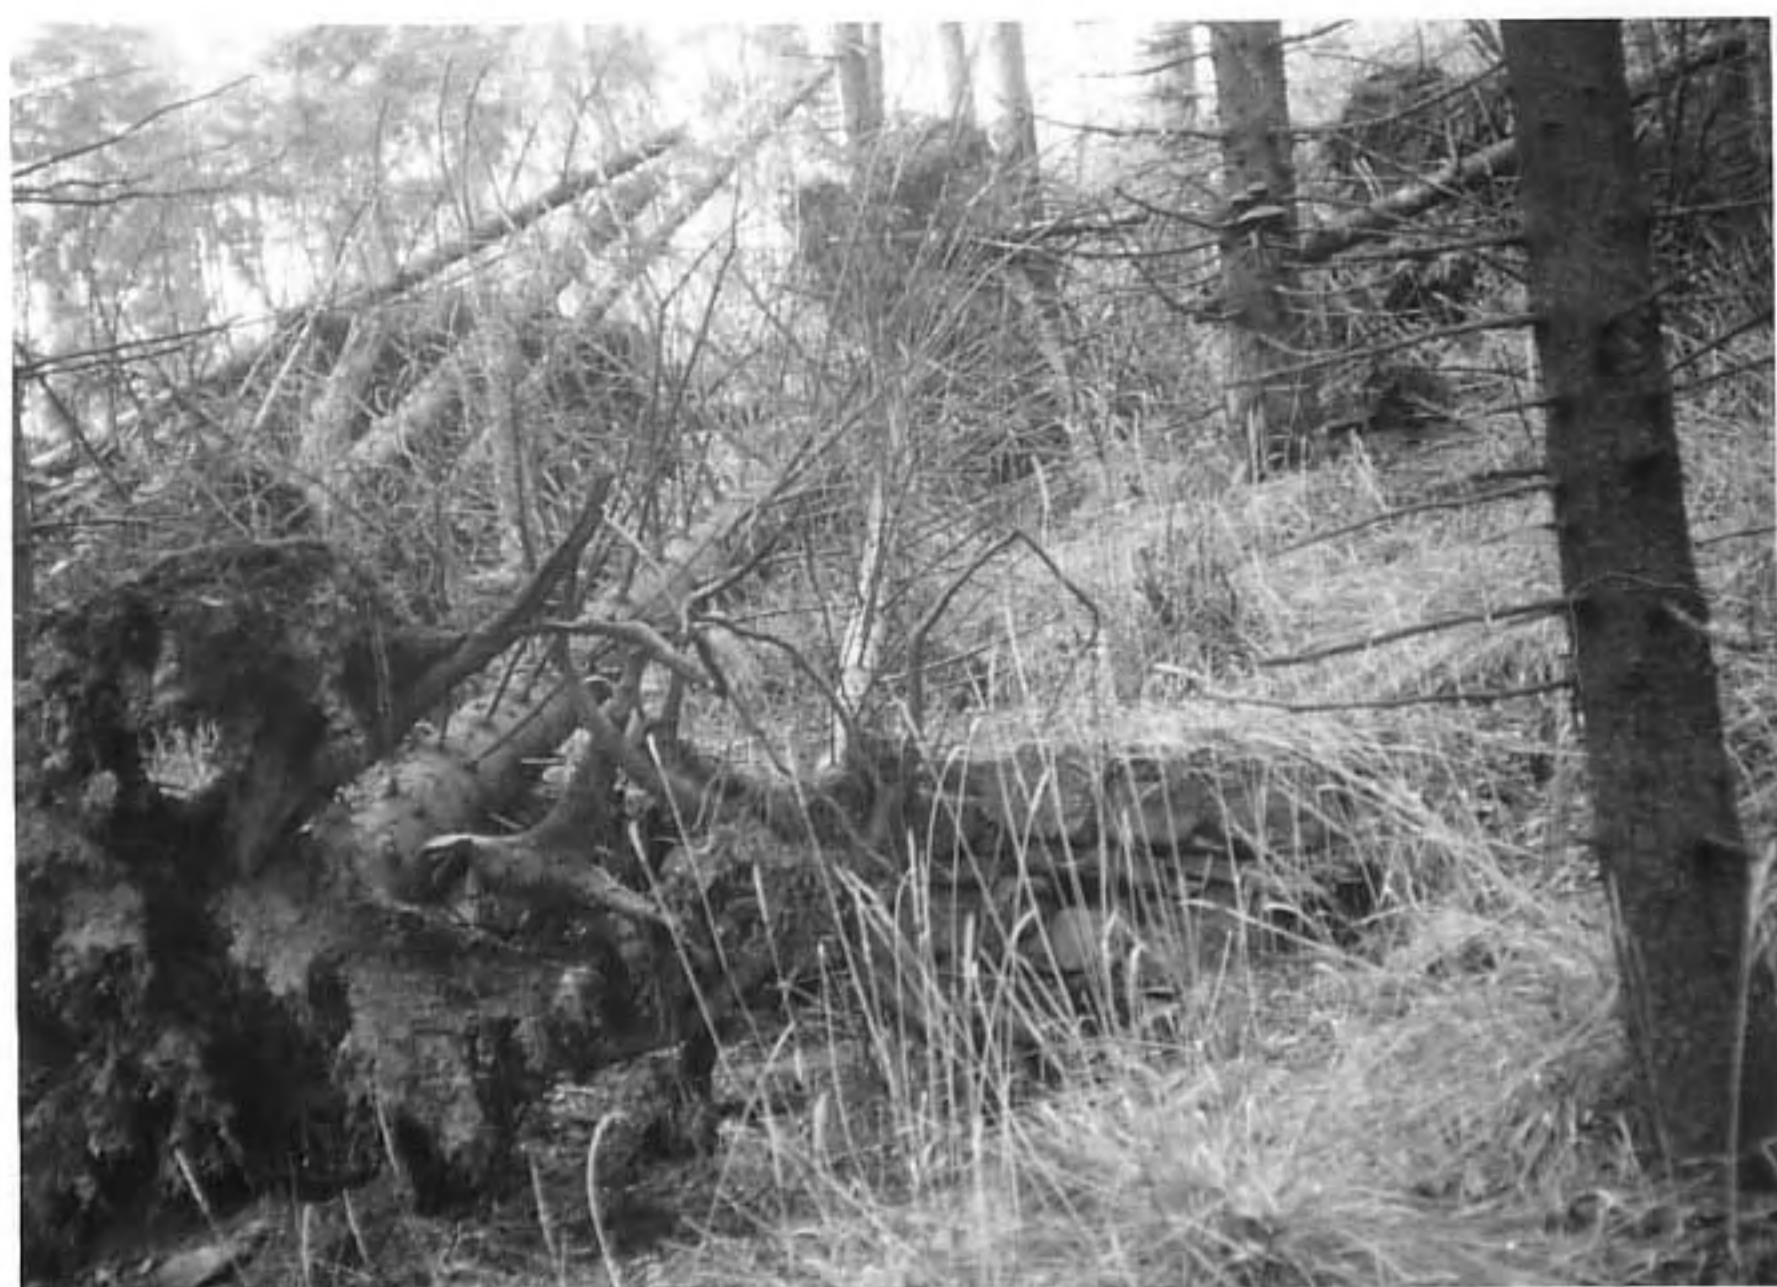
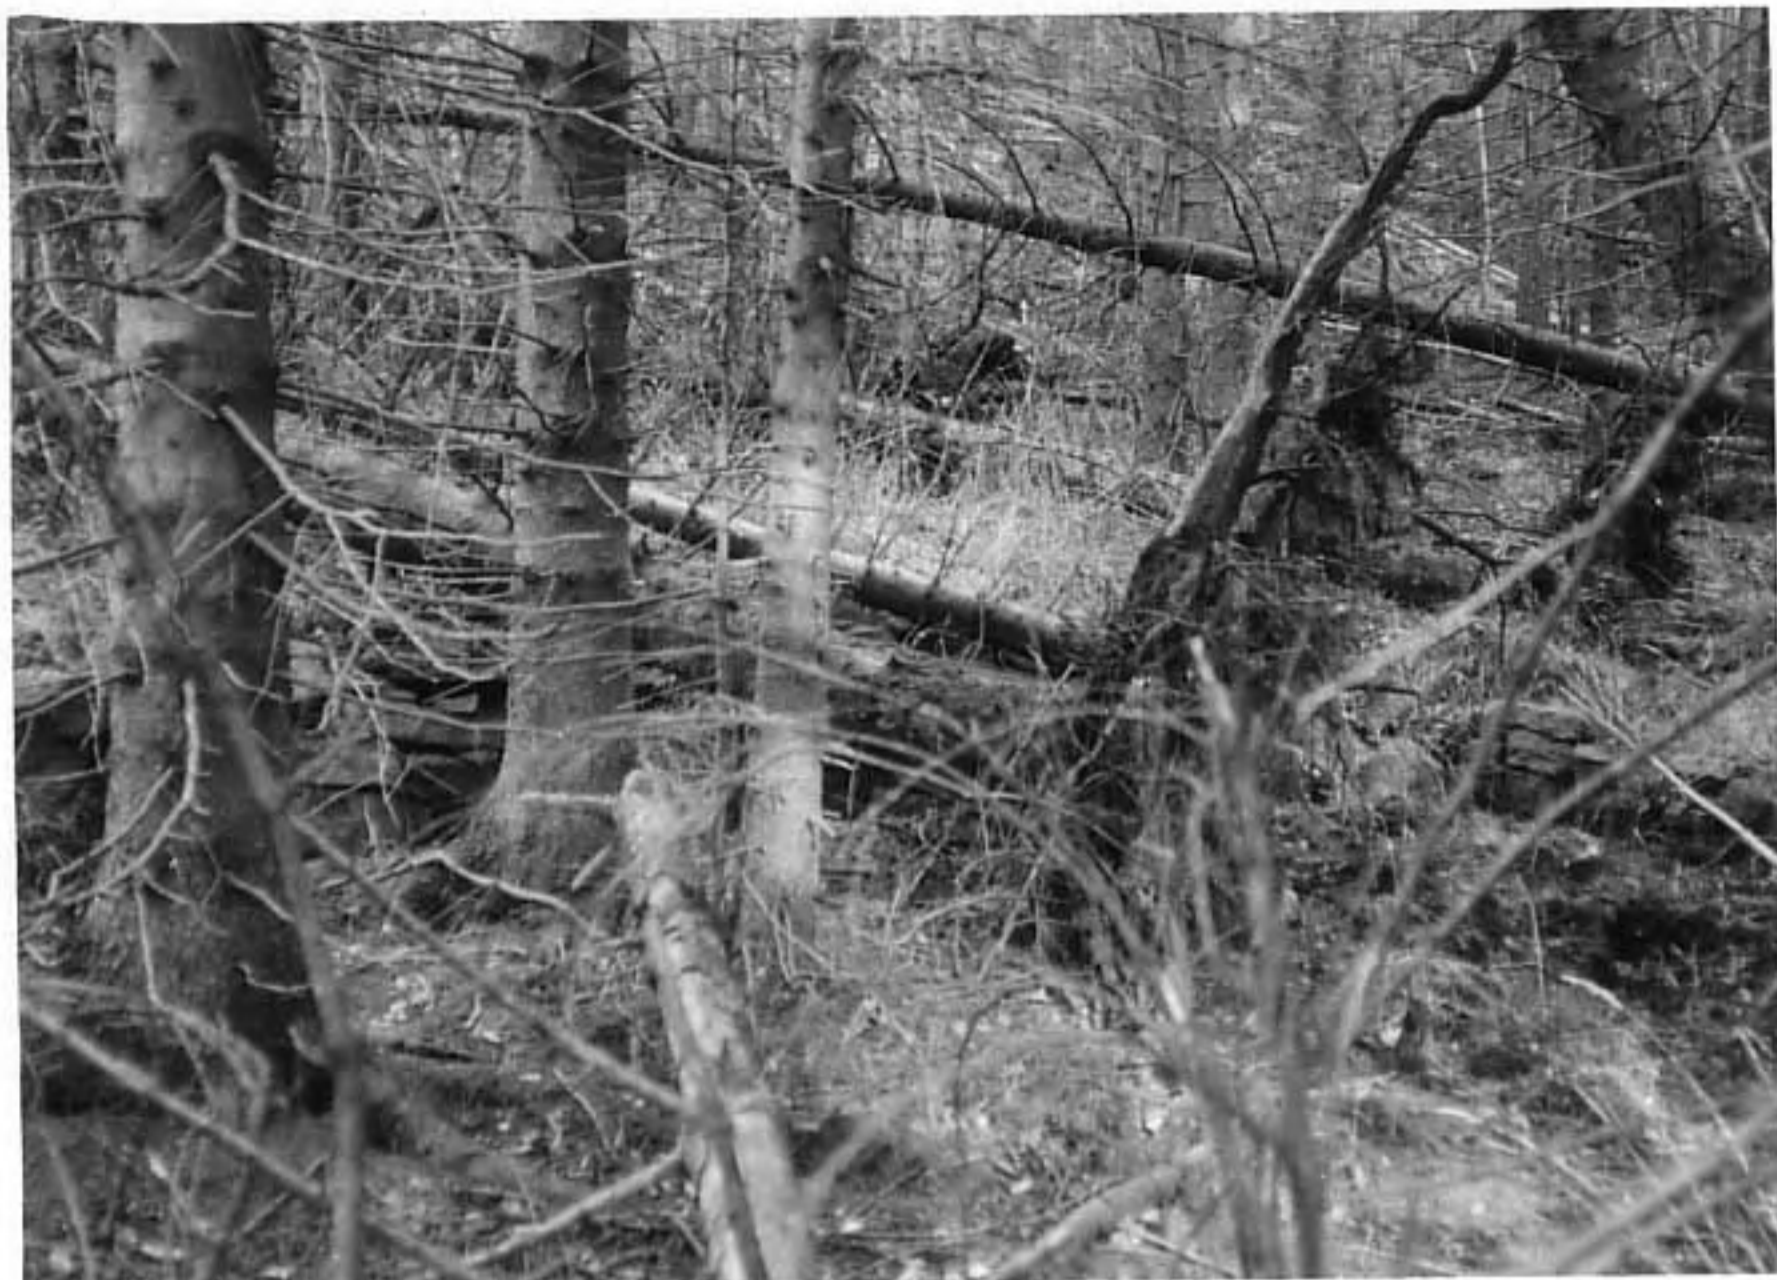
NĚMECKÝ PRAMEN

Vznik spadá do roku 1848, společně s prameny Svatebním a Přátelství. Další bližší údaje nejsou známy. Původní lázeňský chodník od Svatebního pramene je však v délce asi 250 metrů přerušen. Snazší přístup je proto z trasy B po svážnici mezi prameny Slezským a Moravským vpravo vzhůru. Na pasece najdeme pramen Přátelství a odtud pěšinu k hledanému prameni.

Nízká, dlouhá zídka je silně pobořena několika vývraty. Deska nebyla nalezena. Výtok z kovové trubky, odtok volně, neteče. Okolí je tak postiženo polomem, že jsme pramen našli jen náhodou a velmi obtížně. Přístupová stezka je zatarasena prořezávkou. Návštěvnost žádná.

Pramen je v kritickém stavu. Především je nutno odstranit polom a prořezávku. Dále opravit a odstranit porosty travin a náleží ze zídky. Konečně je nutno vyměnit přívod a výtokovou trubku. Pro záchranu pramene je nejvyšší čas.

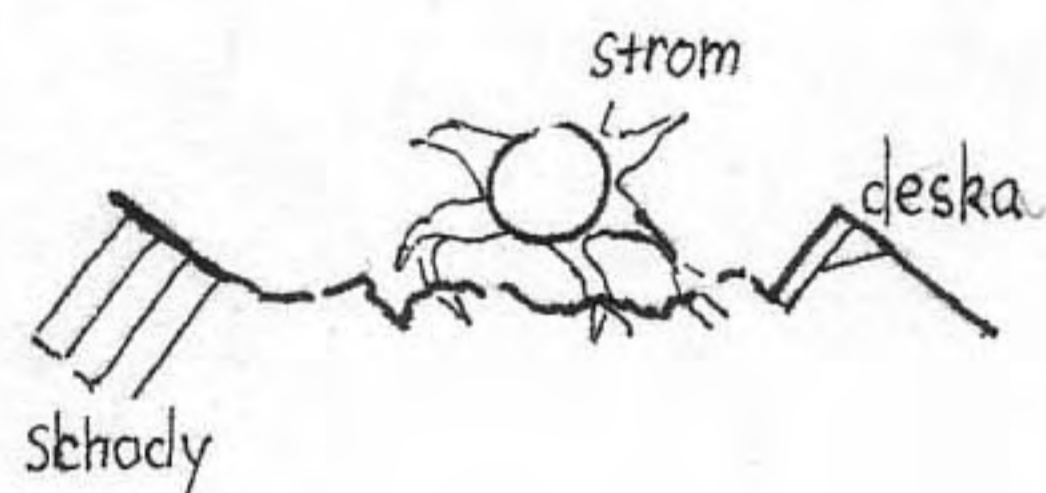
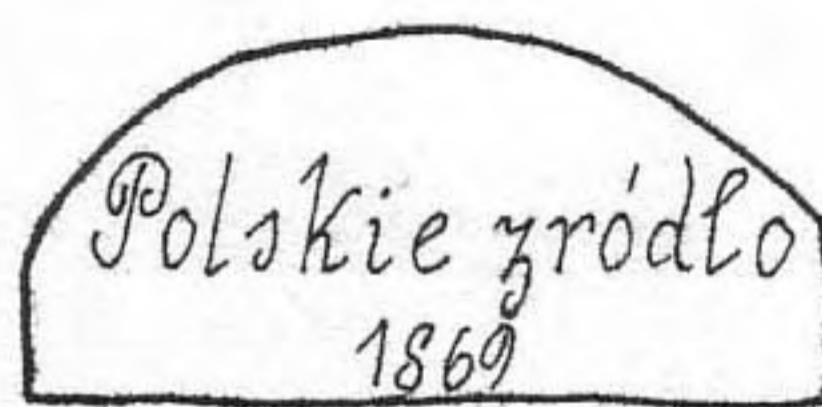
Polnische Quelle

Původní Polský pramen, postavený r. 1869. Vyschla však voda, a proto byl r. 1878 postaven nedaleko nový. Přístup po trase A od chaty Sonybojka. Leží ve společném areálu s prameny Polským II. a Janáčkovým.

Nízká, oblouková kamenná zídka je vlivem kořenů stromu, který roste přímo na ní, značně narušena. Po boku k ní vedou dva kamenné stupně. Na druhém boku je umístěna oblá mramorová deska s názvem a letopočtem vzniku pramene. Okolí je ve špatném stavu, stejně jako Janáčkův. Návštěvnost dosti máhá.

Nutně vyžaduje větší opravy na zídce, úpravu okolí a vybudování přístupu. Zajistit, aby opět tekla, již asi nepůjde.

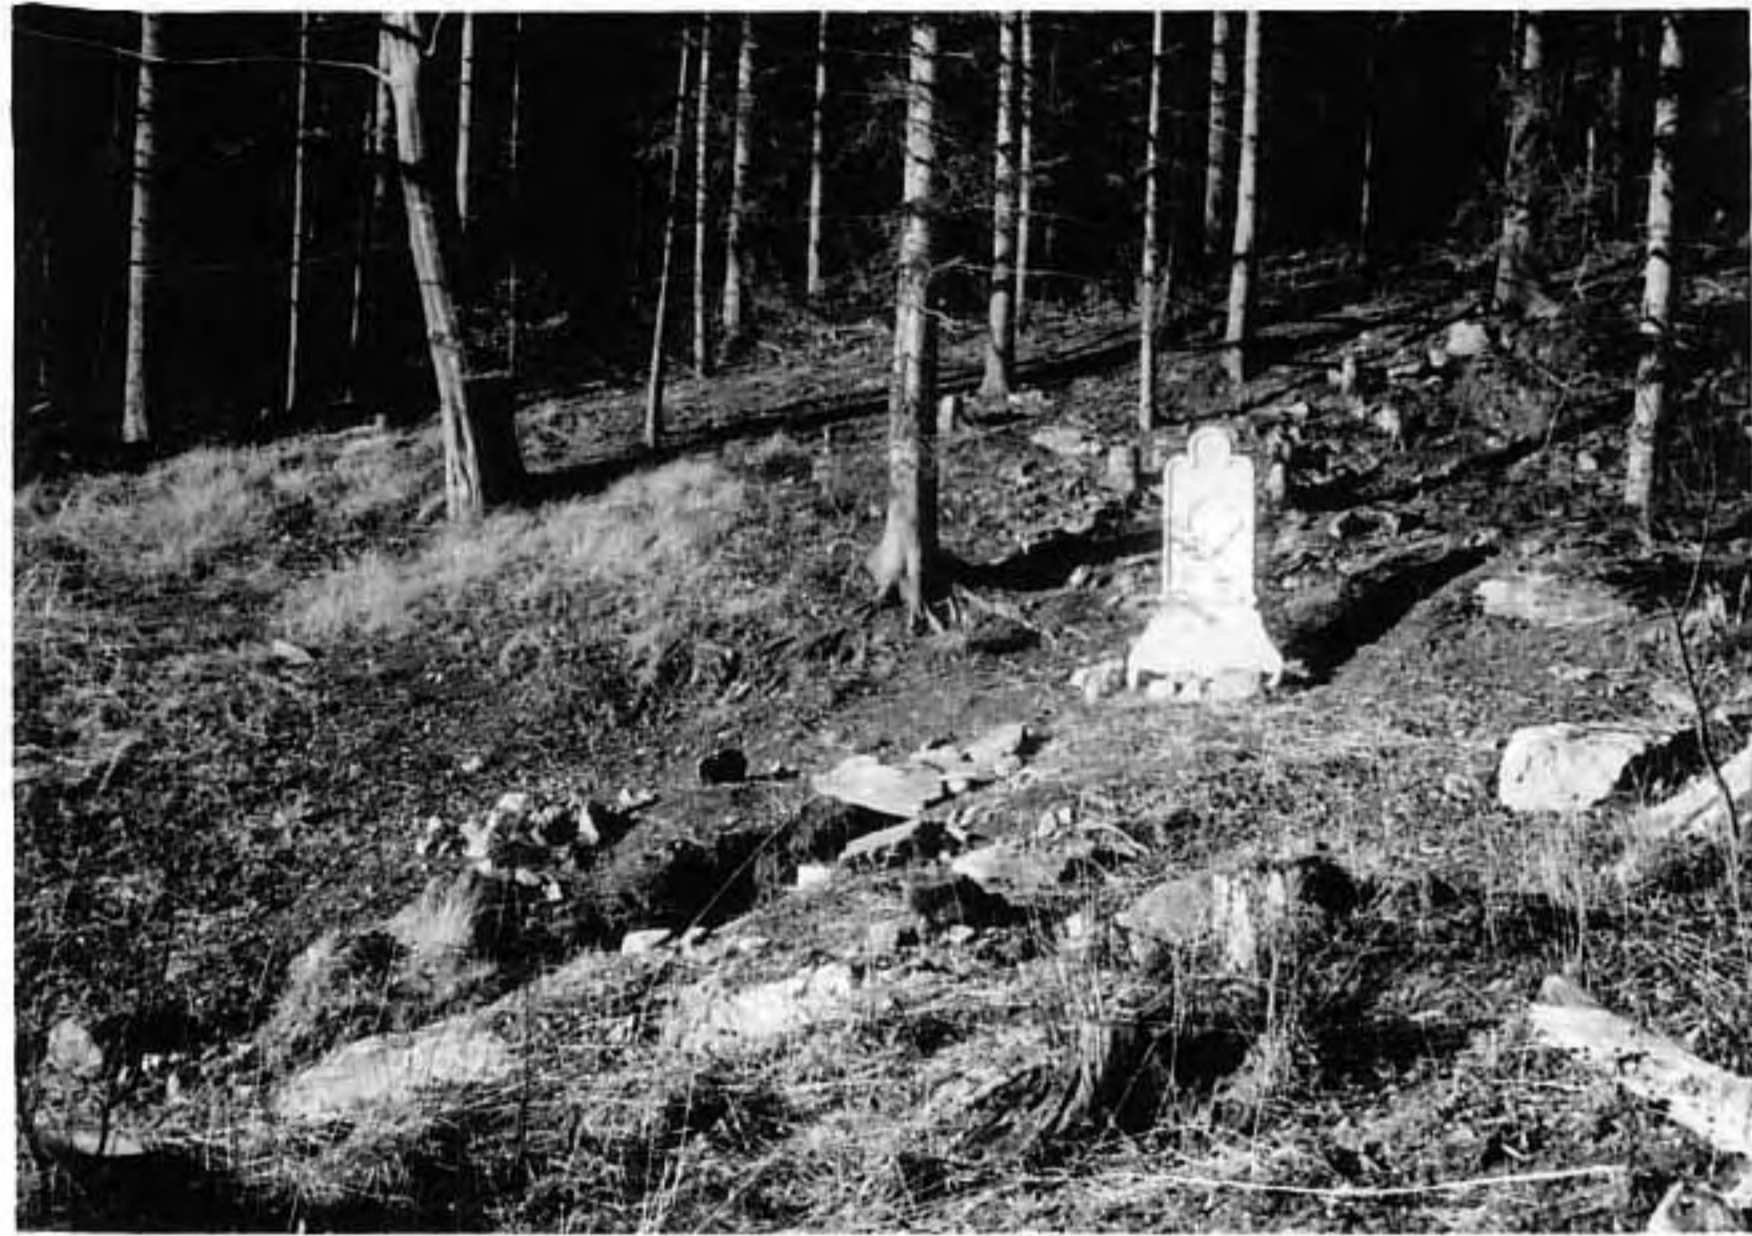
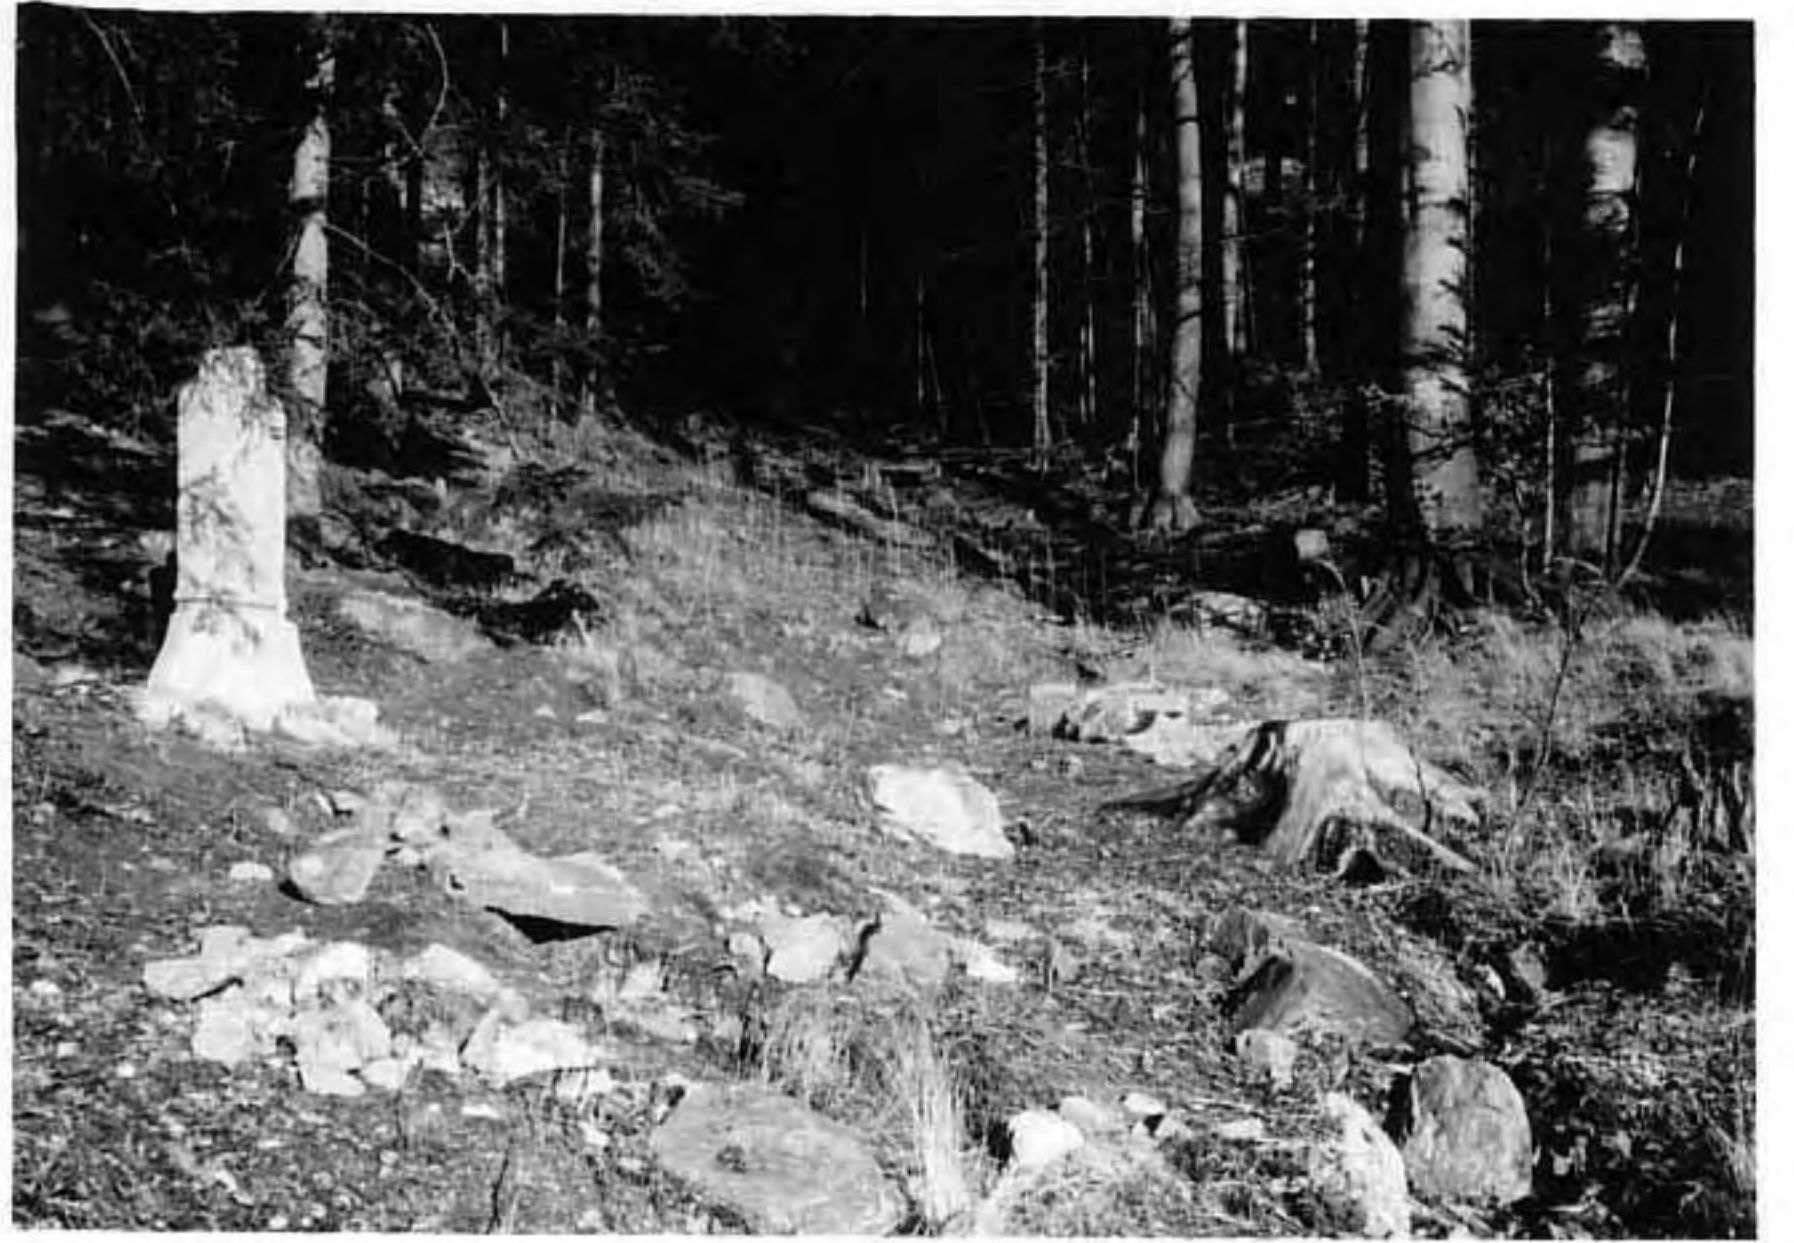
nový Polský prm.

Postaven roku 1878 Poláky místo vyschlého pramene z r. 1869, který je nedaleko. Renovován byl roku 1961 Čs. státními lázněmi, jak připomíná nedaleko umístěná deska nachází se za potokem. Přístup z trasy D kolem chaty Sonybojka podél potůčku. Na místě se nalézá společně s prameny Polským I. a Janáčkovým.

Necelé 2 m vysoký, umělecky provedený pomník je vyroben ze supíkovického mramoru. Při zemi je na něm vyryt název v polštině a letopočet vzniku. Voda vyvěrá pod pomníkem. Dále kolem Sonybojky pokračuje potůček. Okolí je ve špatném stavu. Návštěvnost průměrná, má nevýhodnou polohu.

Vyžaduje větší opravy okolí, obnovit přístupový chodník. Pomníček též začíná chátrat. Neškodila by úprava výtoků.

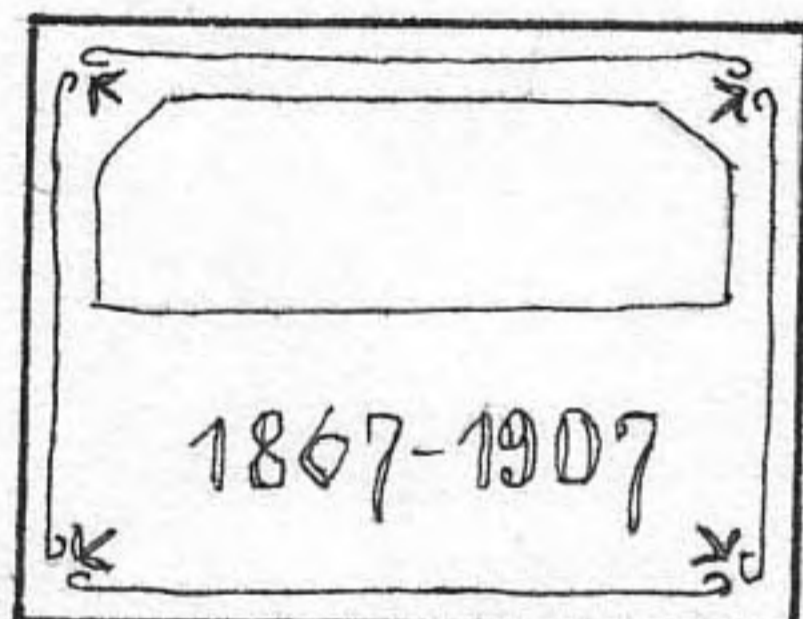
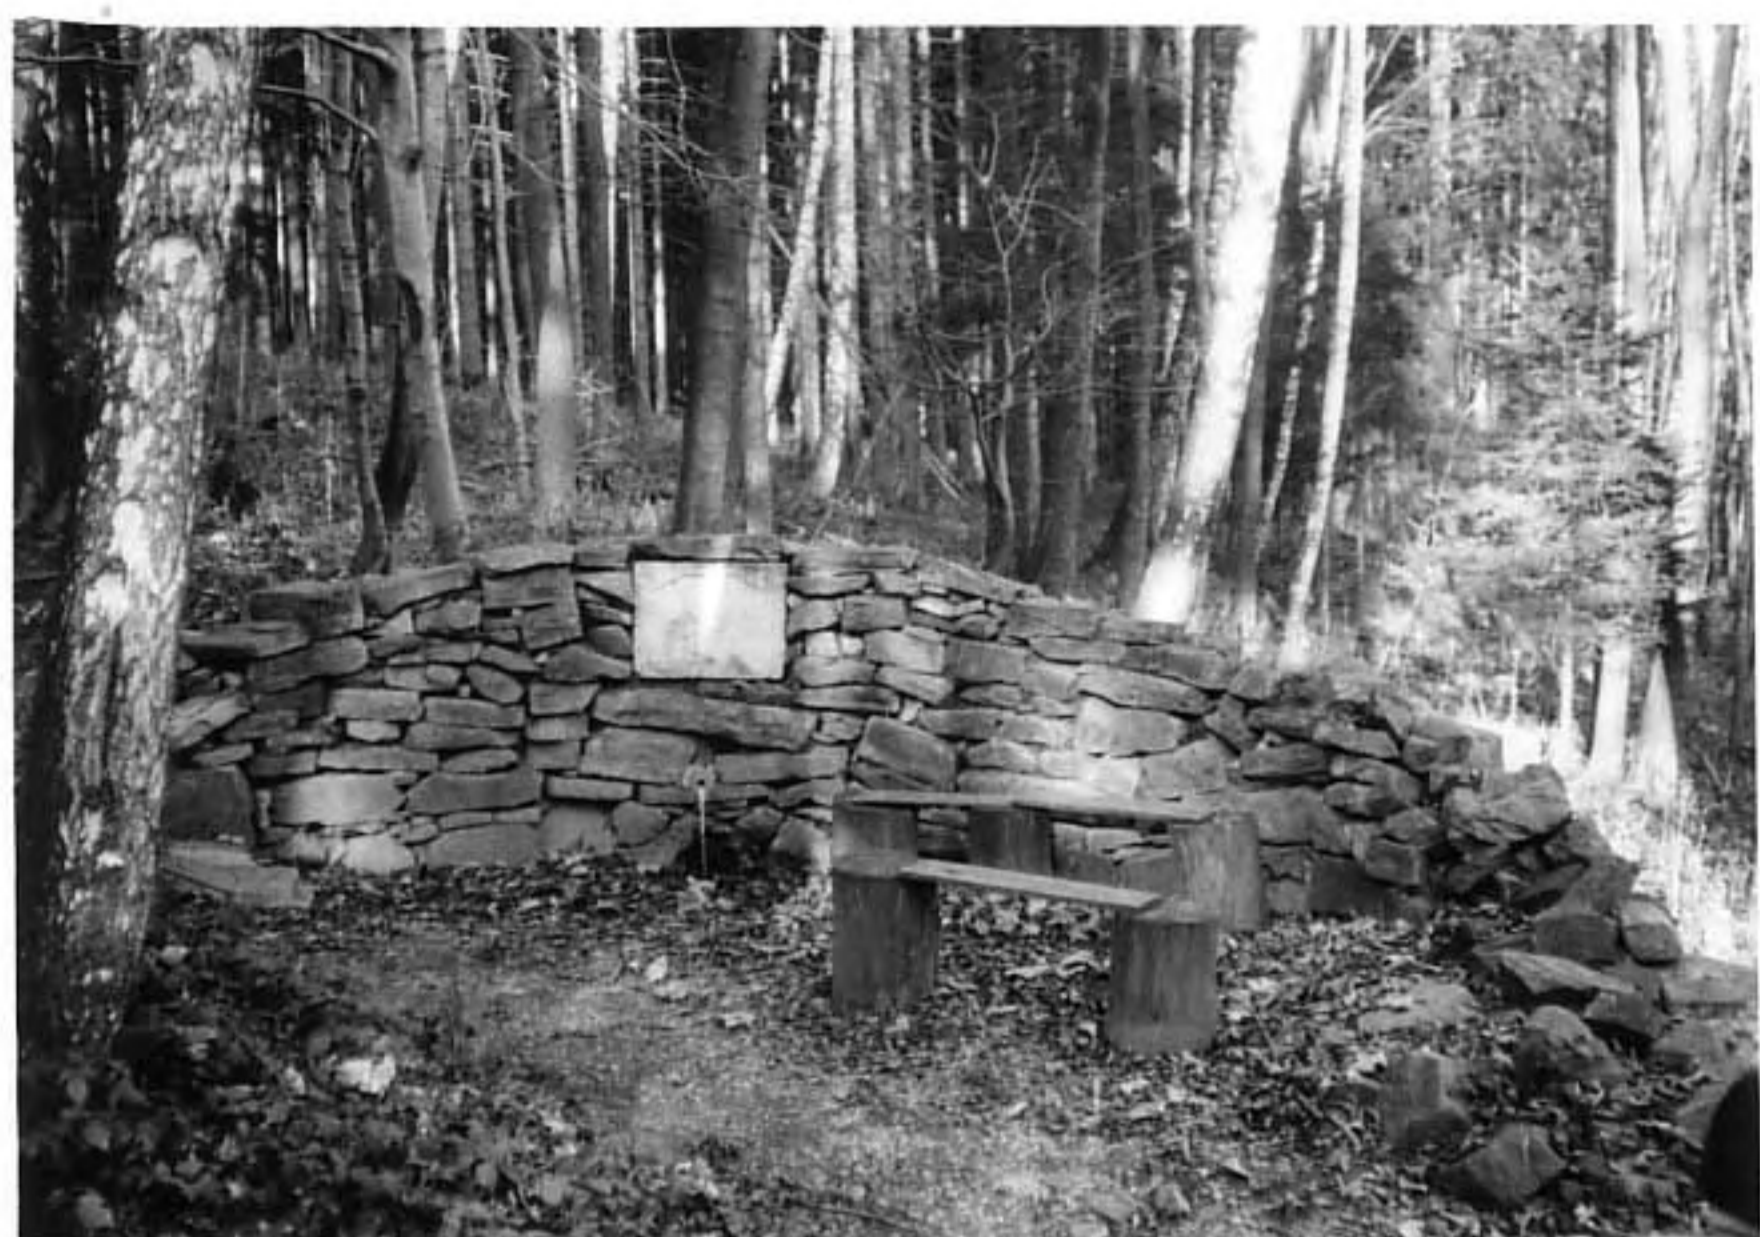
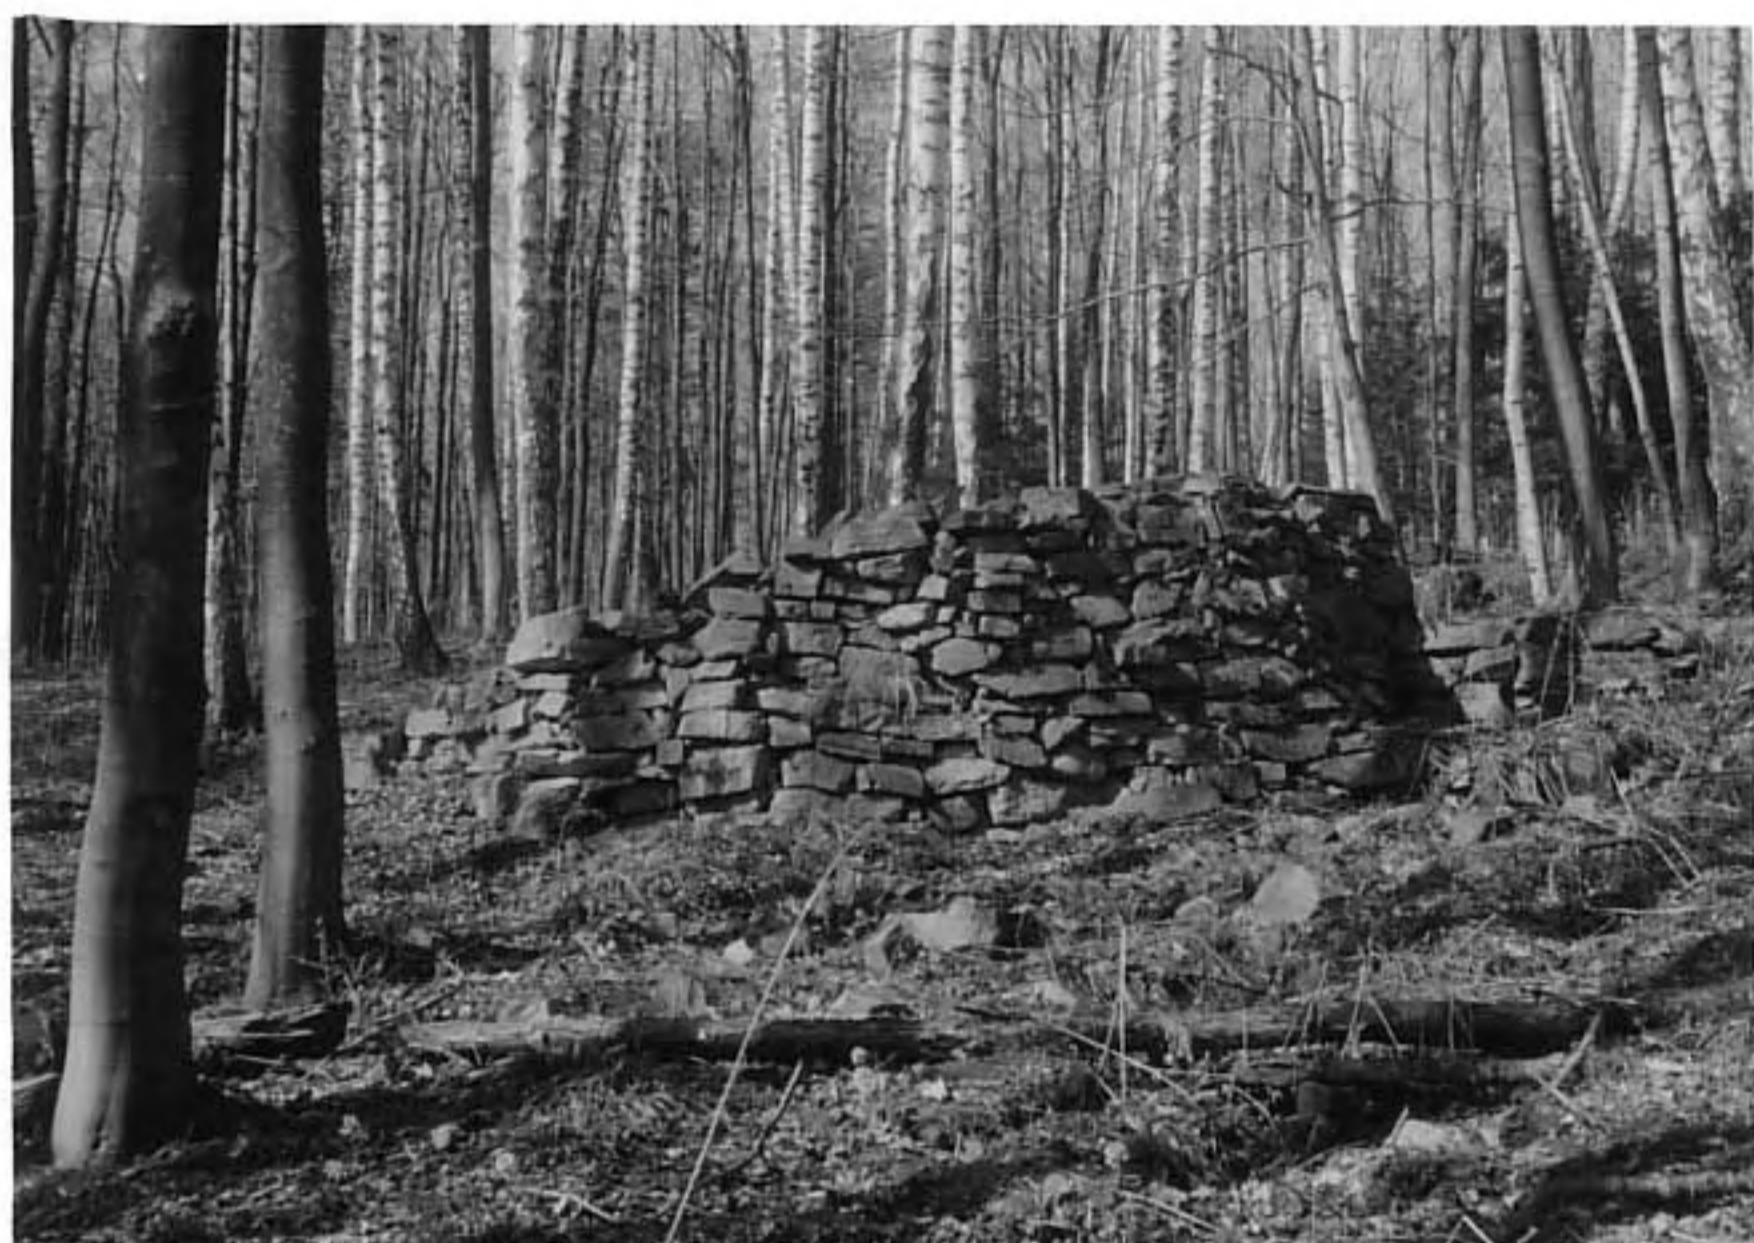
Prager Quelle

Pramen nechal roku 1867 vystavět ^apržský bankéř J.D.Kuchynka. Renovován byl Lázeňskou komisí roku 1910. Novodobě pak roku 1985 Českým svazem ochránců přírody. Přístup po trase A, odbočka vpravo dolů asi 150 metrů dlouhá.

Okrouhlá zídka z na sucho skládaných kamenů je na zadní straně kvůli terénu vyšší než na přední. V čele je vsazena původní deska s násilně odtesaným nápisem, zůstaly jen letopočty vzniku 1867 a oprav 1907. Pod ní se nachází výtoková trubka s okrajovým terčíkem z plechu připomínajícím obnovu roku 1985. Odtok do zapuštěné kamenné jímky. Okolí je velmi pěkné, upravené. Přístupová pěšina je v pořádku. V blízkosti se zdržuje srnčí zvěř, často jsme na ni narazili. Návštěvnost je velká.

Opravit je třeba jen mírně po bocích pobořenou zídku.
