PRAMEN KAMENICE

Přílohy

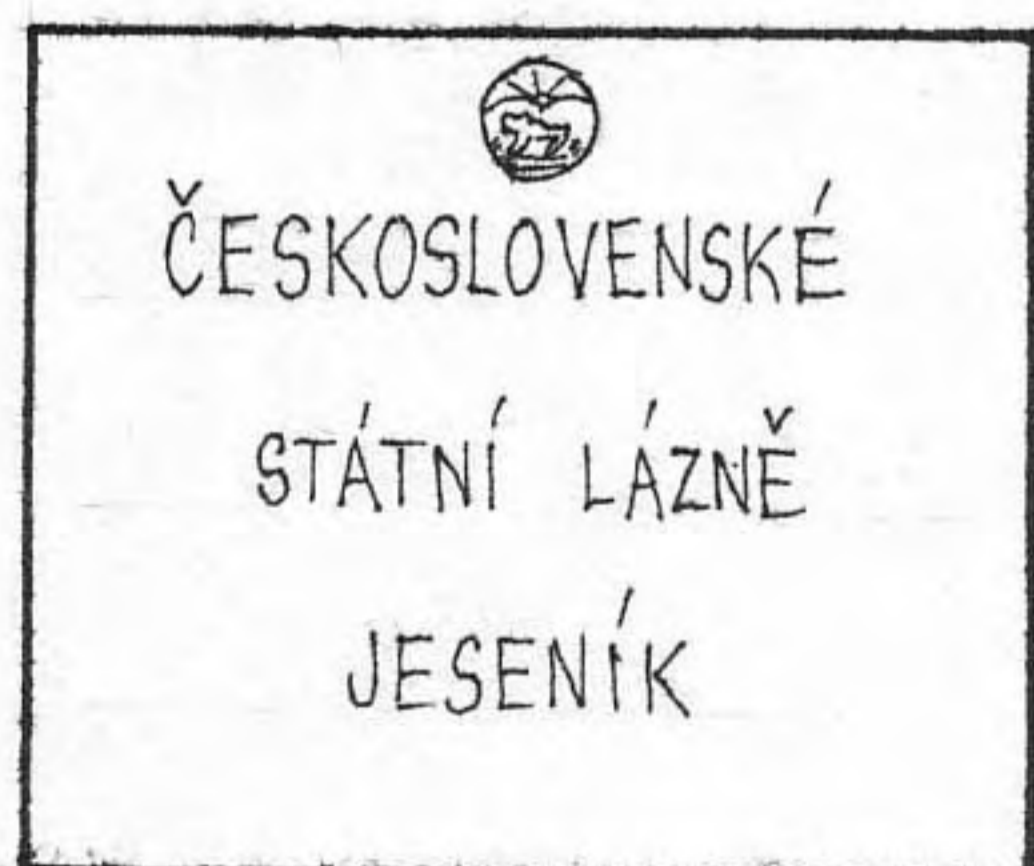
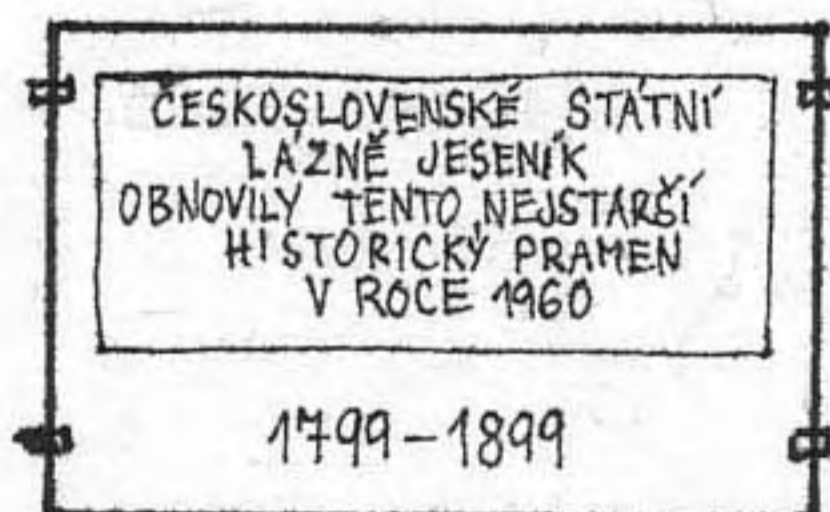
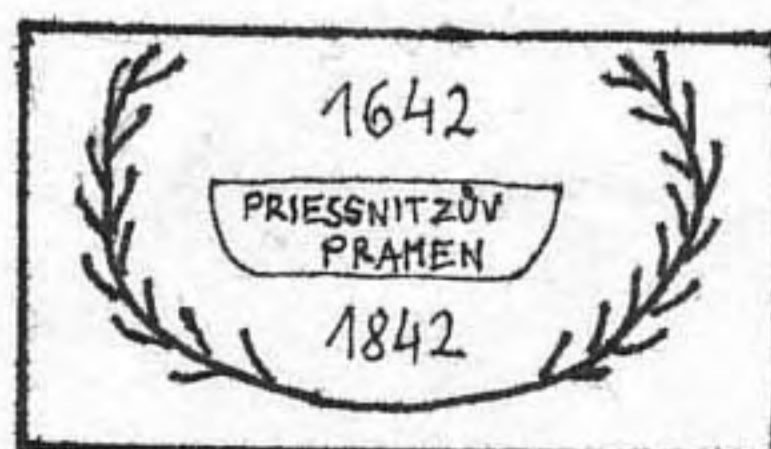
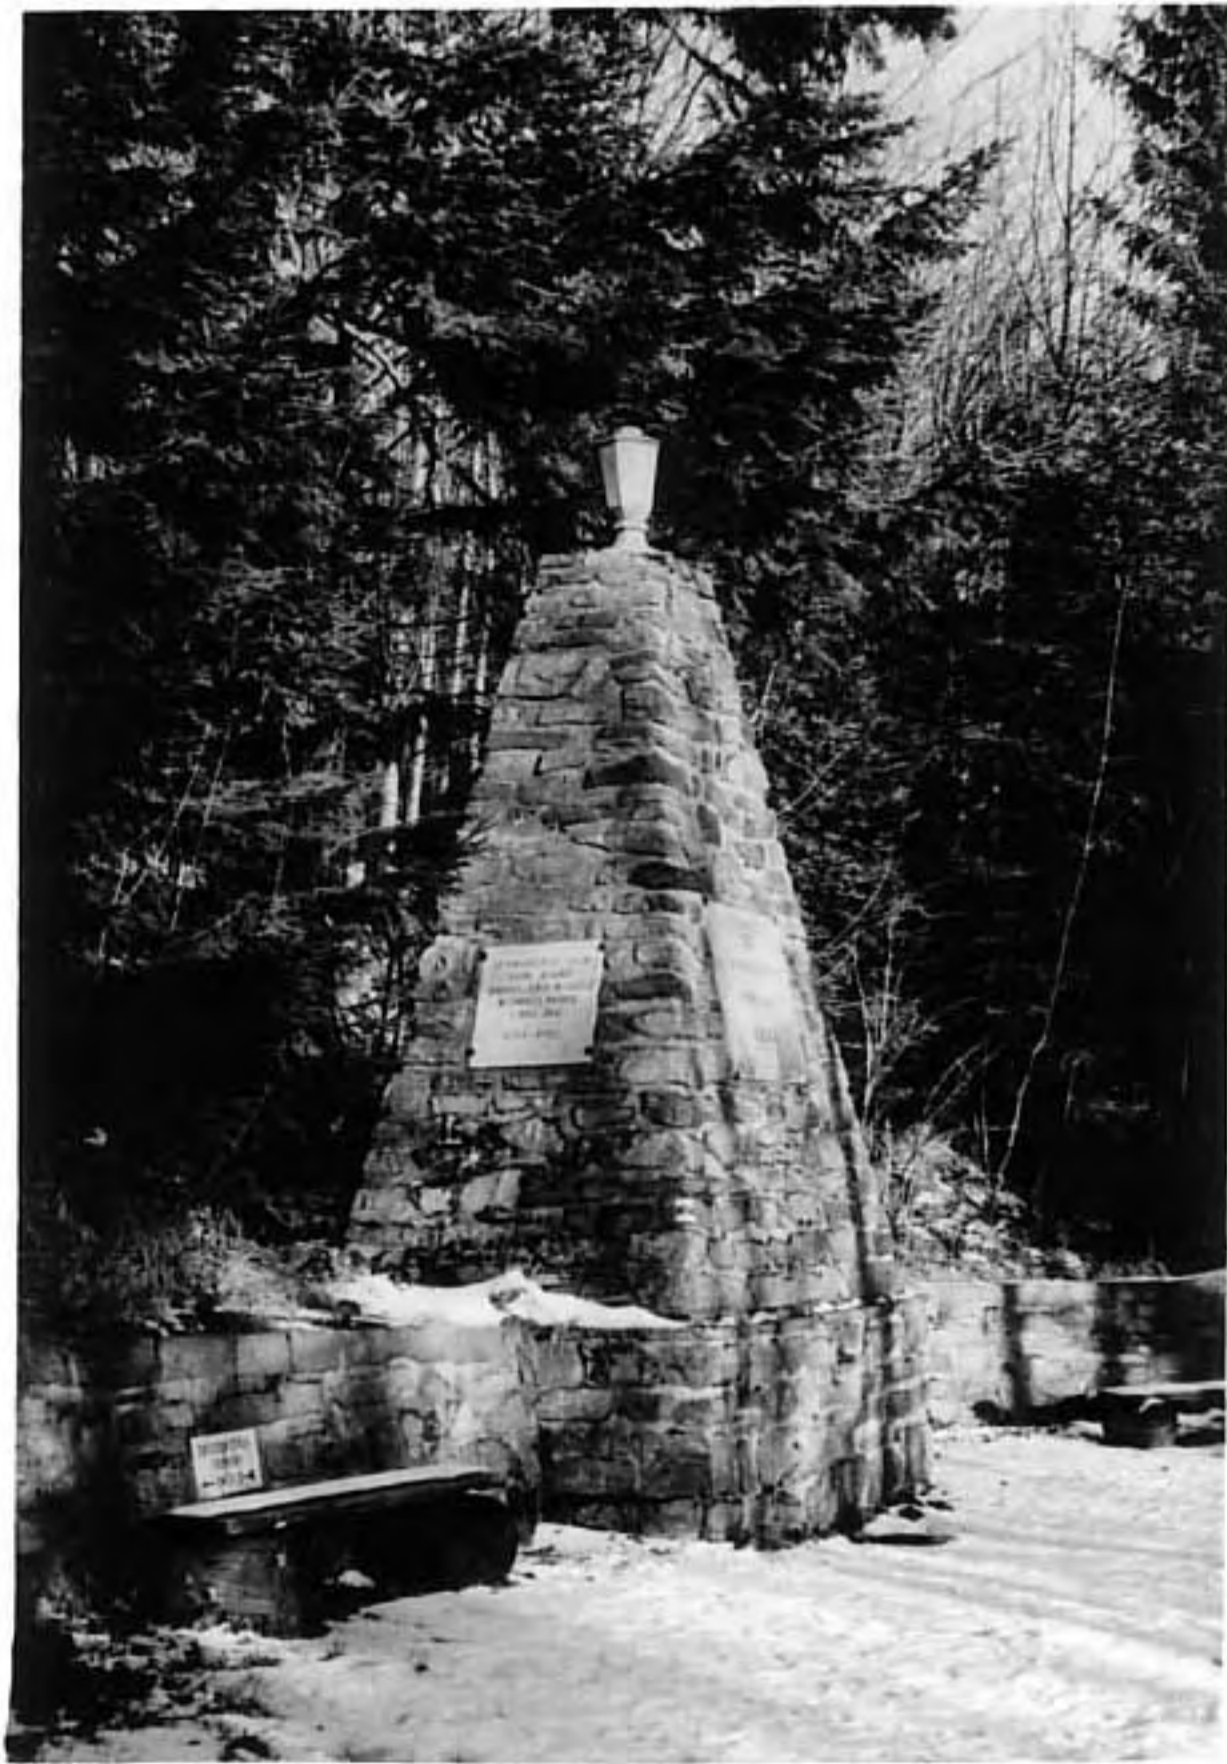
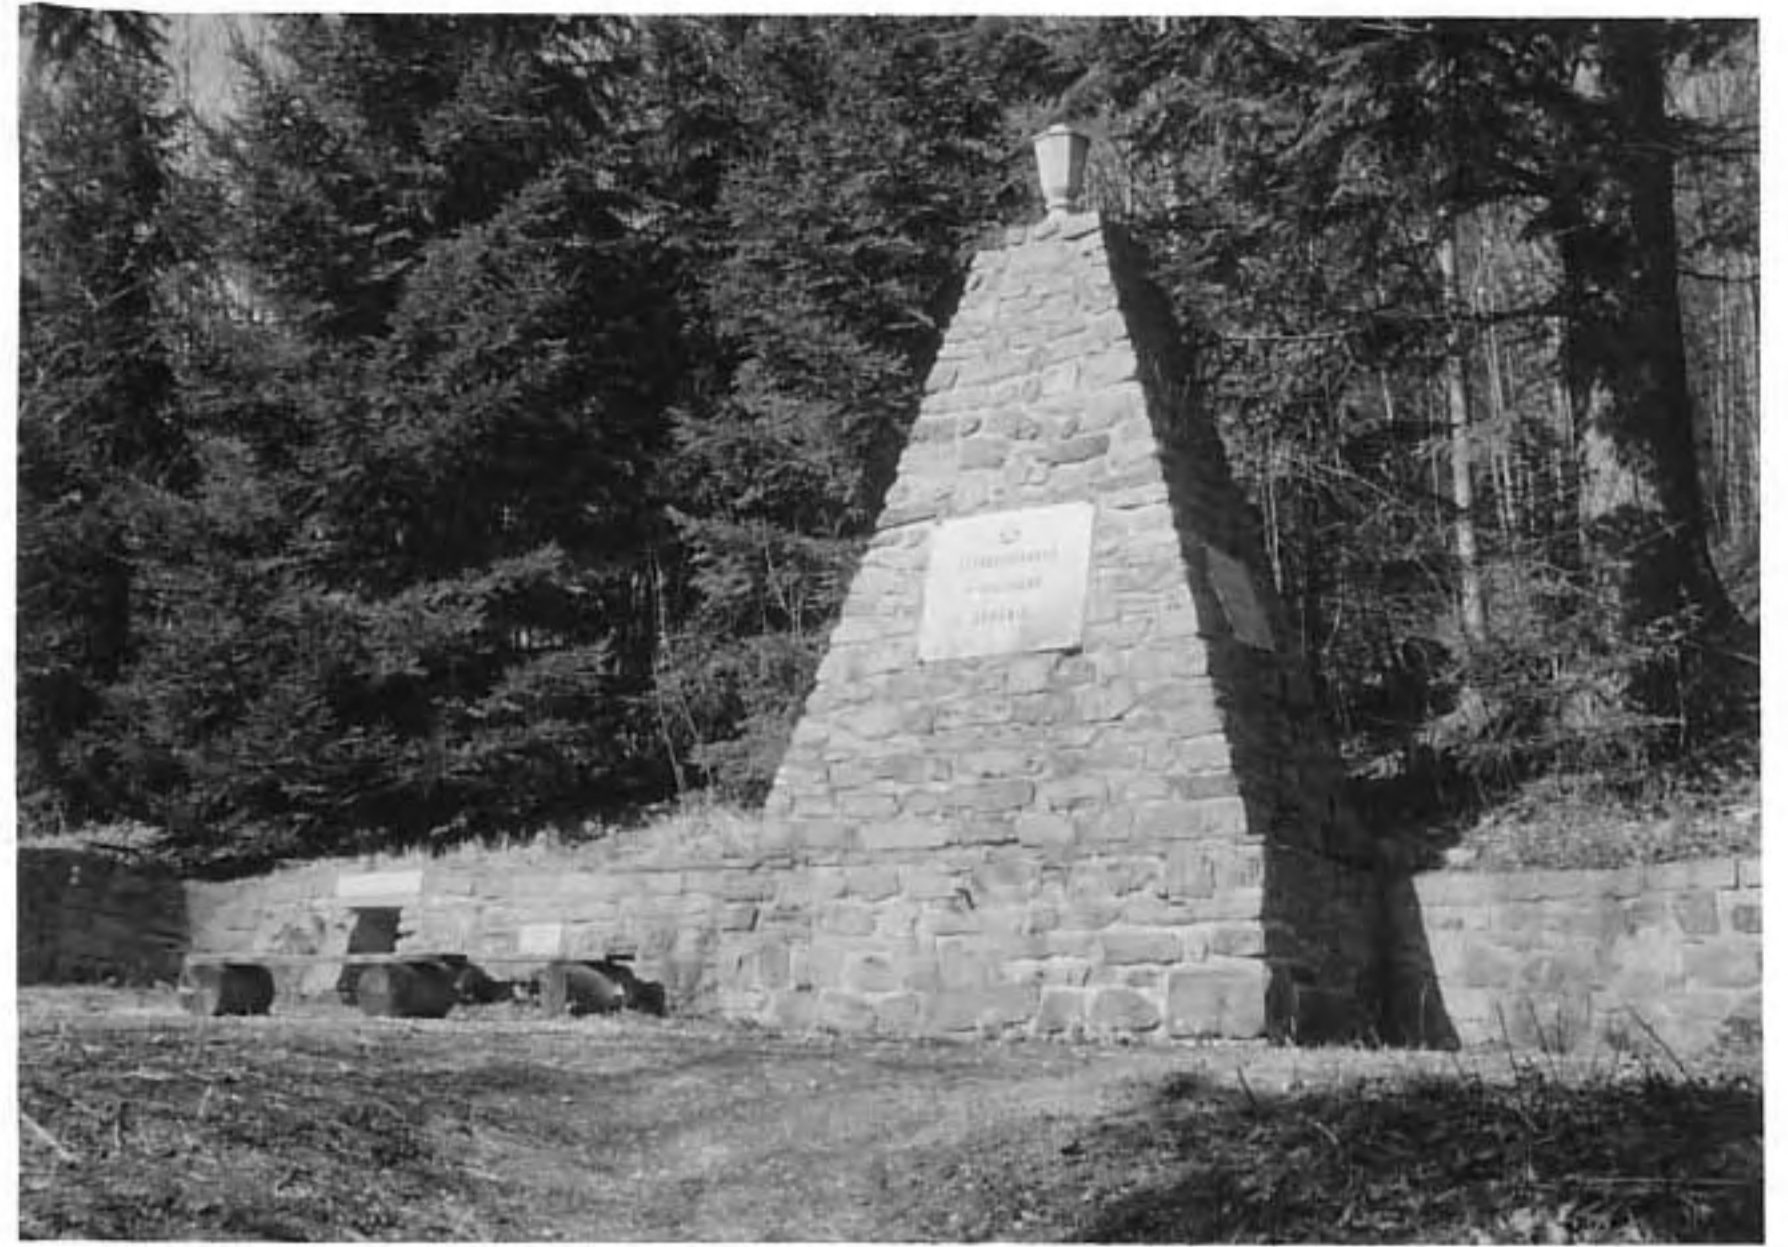
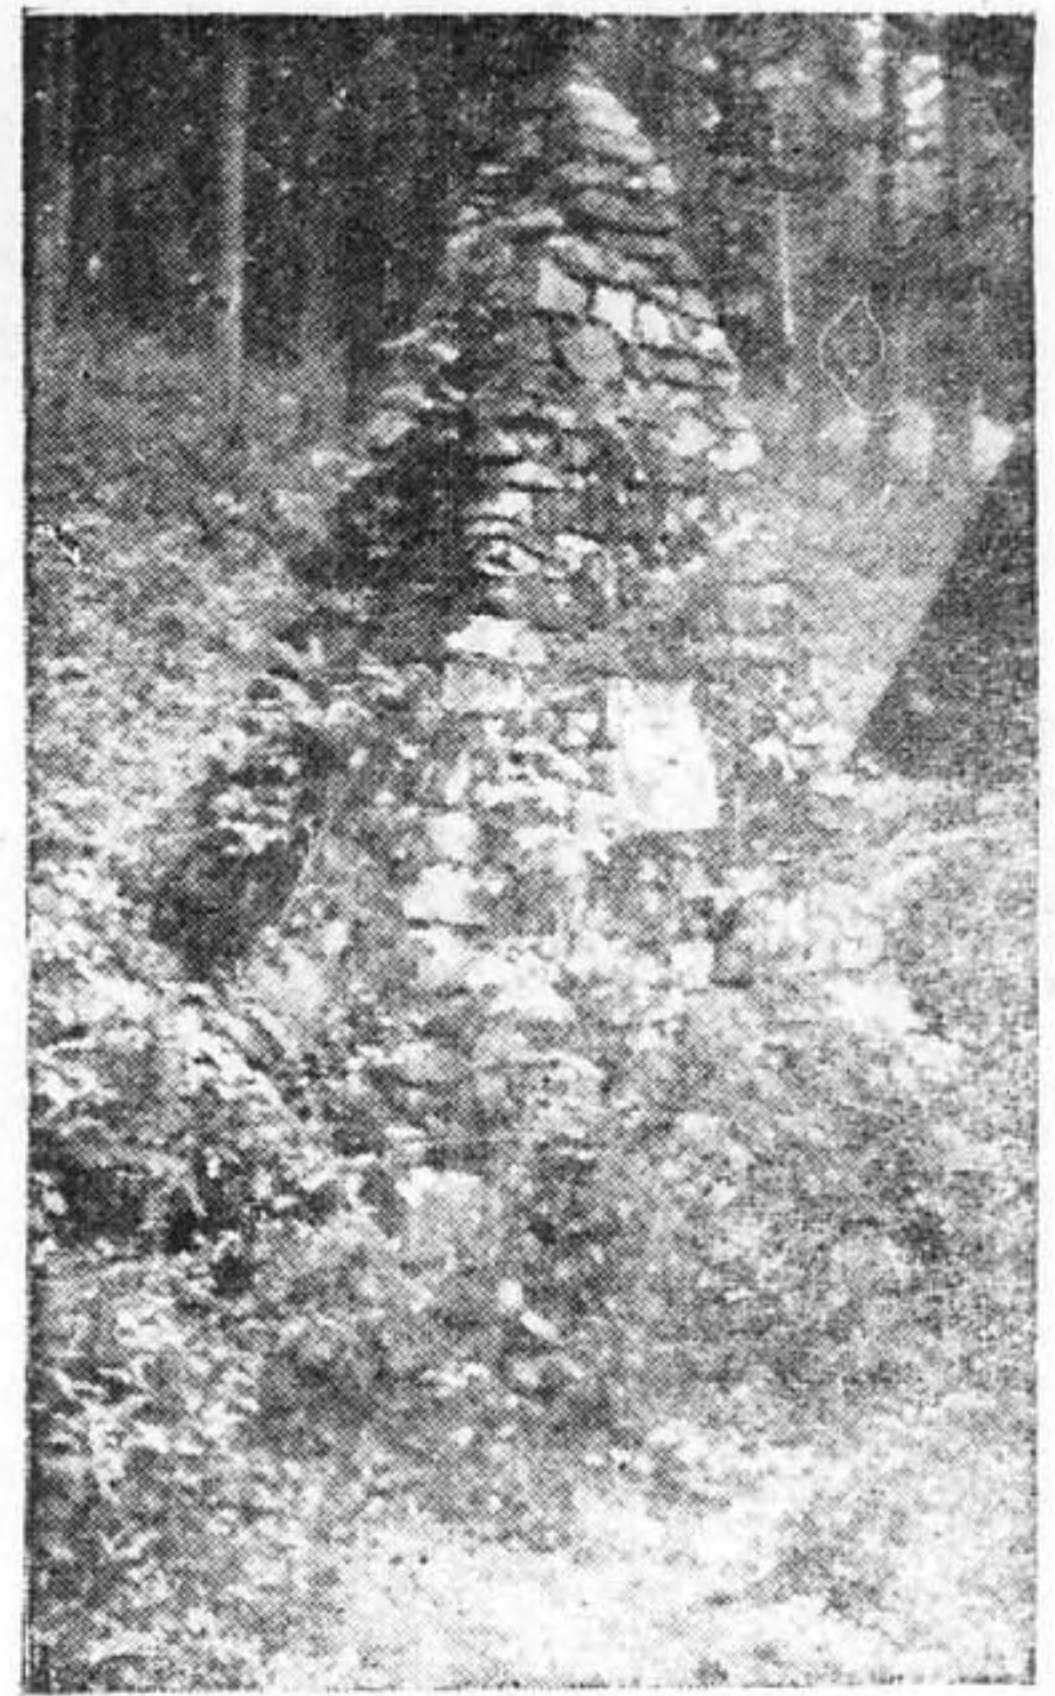
Priessnitz Quelle

Je to jeden z nejstarších lázeňských pramenů, poprvé připomínán roku 1642. Pozdější letopočet 1842 udává pravděpodobně dobu vzniku mohyly. Oprava byla provedena roku 1899 u příležitosti stých narozenin Vincence Priessnitze. Další oprava roku 1960 Čs. státními lázněmi Jeseník. Nejnovější opravy prováděny v roce 1981. K prameni se dostaneme po trase B, je k němu krátká odbočka vpravo. Odtud se můžeme dostat na Studniční cestu nebo k Diamantovému prameni. V těsné blízkosti je přístřešek, postavený v roce 1985.

Mohutná kamenná mohyla je asi 4 metry vysoká. Má jehlanovitý tvar. Na její špičce je kamenný pohár. Po bocích jsou asi půl metru vysoké zídky. Na mohutné čelní desce je nápis Československé státní lázně Jeseník, po levé boku další deska s vyznačením opravy roku 1960, pod tím jsou letopočty 1799-1899. Na pravé straně je deska s letopočty 1642 a 1842. Po dobu sledování pramen netekl, vyjimečně kapal. Okolí je pěkně upravené i udržované. Přístup dobrý. Návštěvnost je velmi vysoká, chodí sem turisté i lázeňští hosté.

Opravy nejsou potřebné, nutno však obnovit průtok vody a trvale udržovat pořádek.

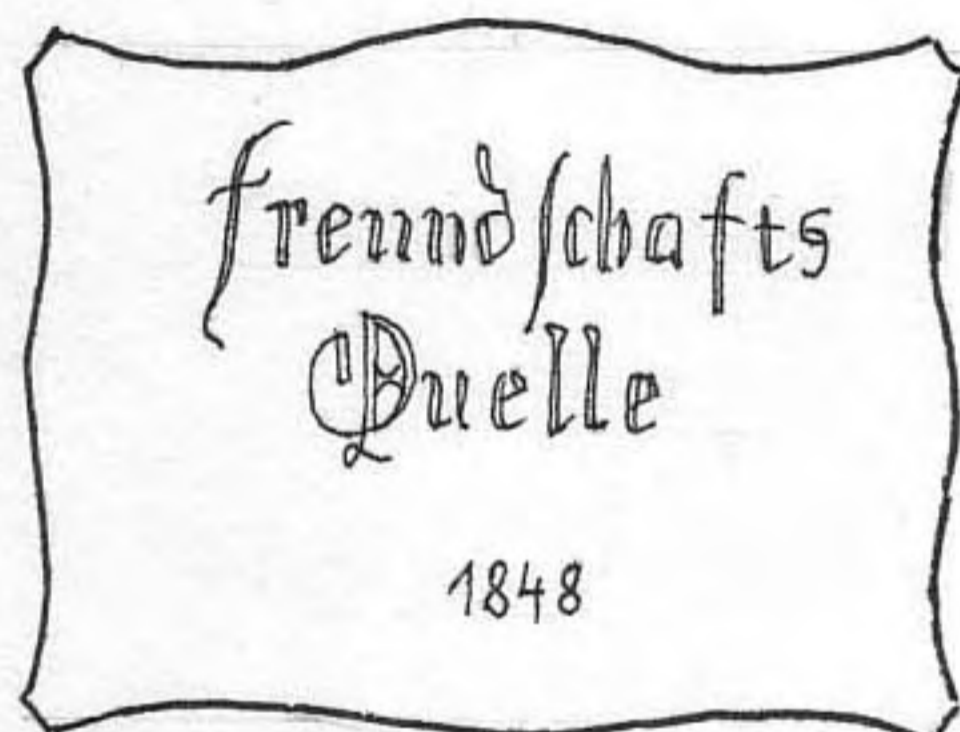
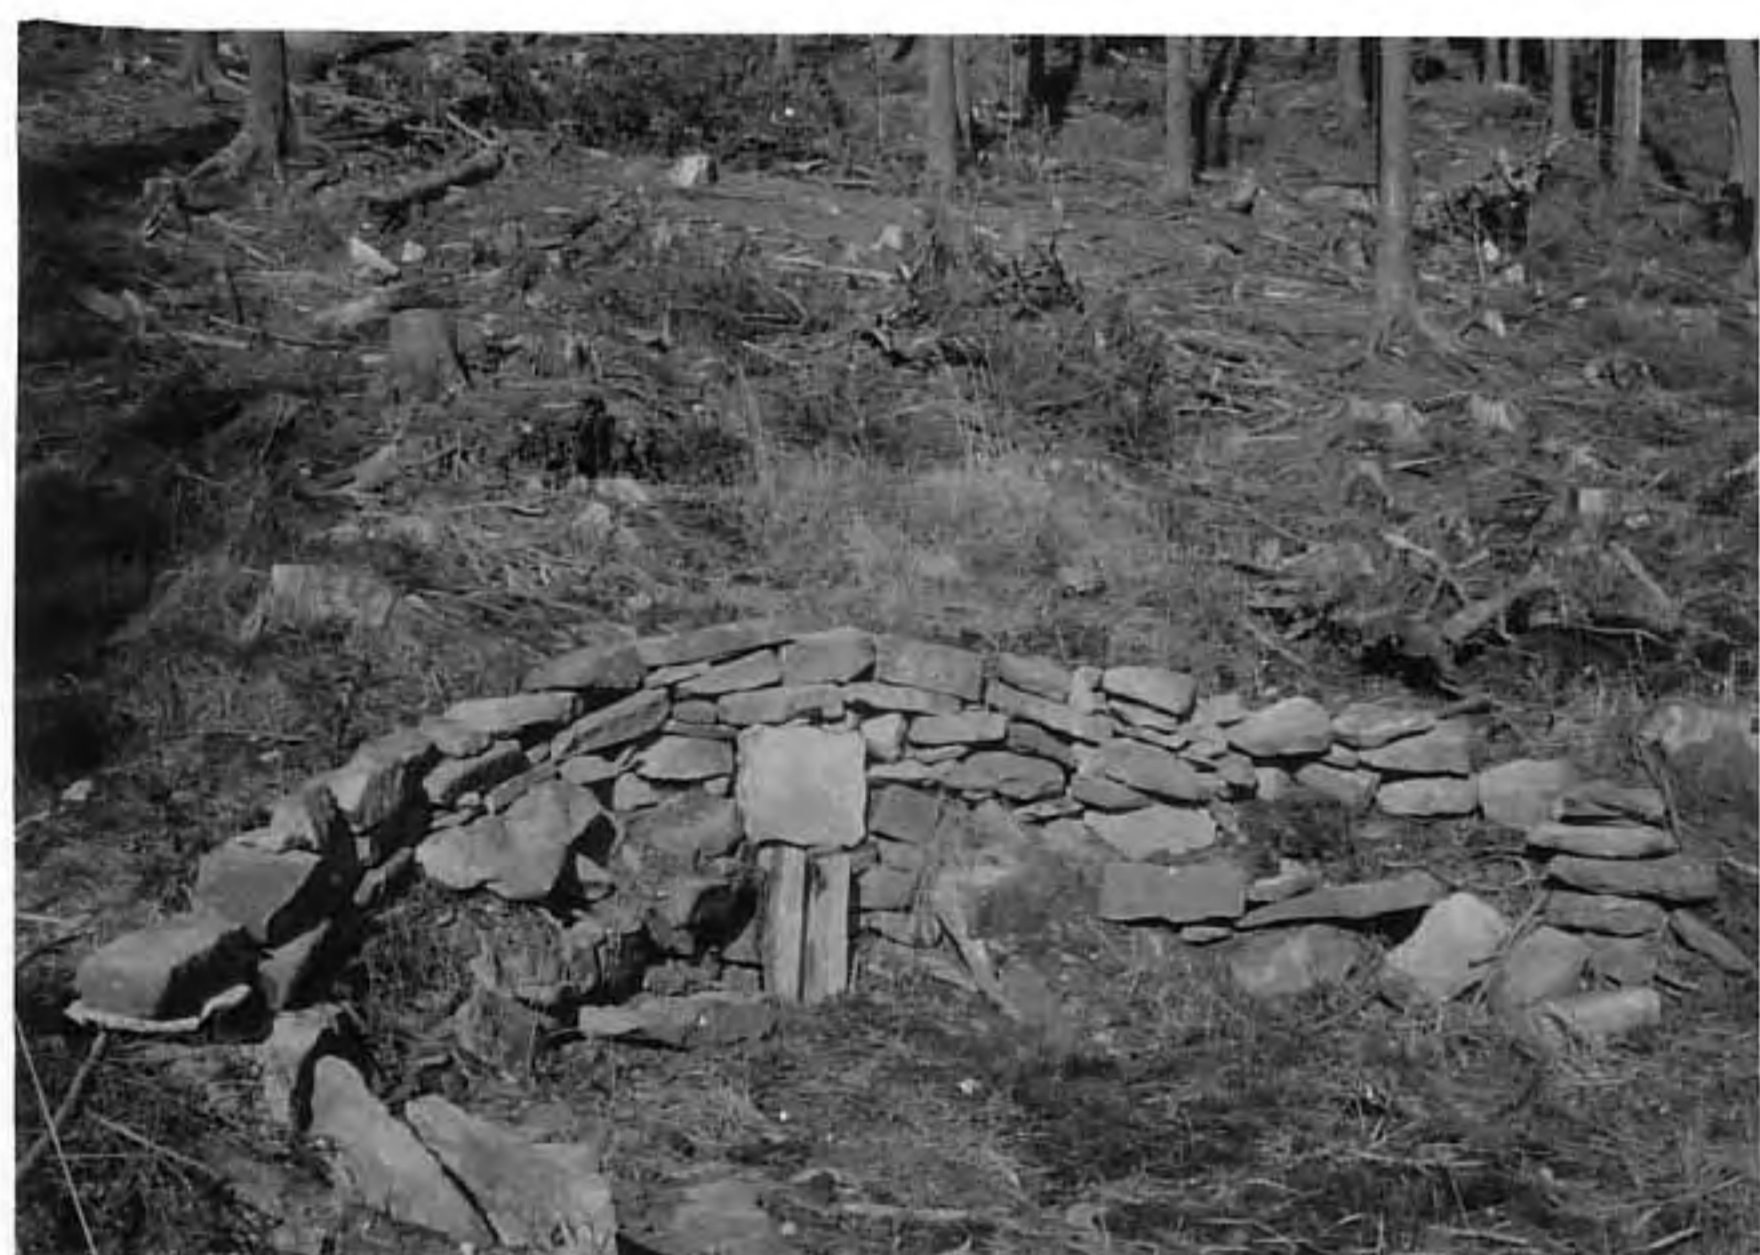
stav před opravou

Původně byla na místě mohylky rozvalina kamenů přerostlá trávou. Po nalezení jsme naskládali provizorní zídku, našli původní desku a odtokové korýtko. Za zídkou je mokřina, takže je jasné, že pramen dosud nevyschl. Okolí je silně zdevastované. Návštěvnost téměř žádná. Tento stav byl způsoben nešetrnou těžbou těžkými mechanizmy.

Při opravě bude třeba znovu přeskládat zídku, zavést do ní vodu, upravit okolí a obnovit přístupovou pěšinu.

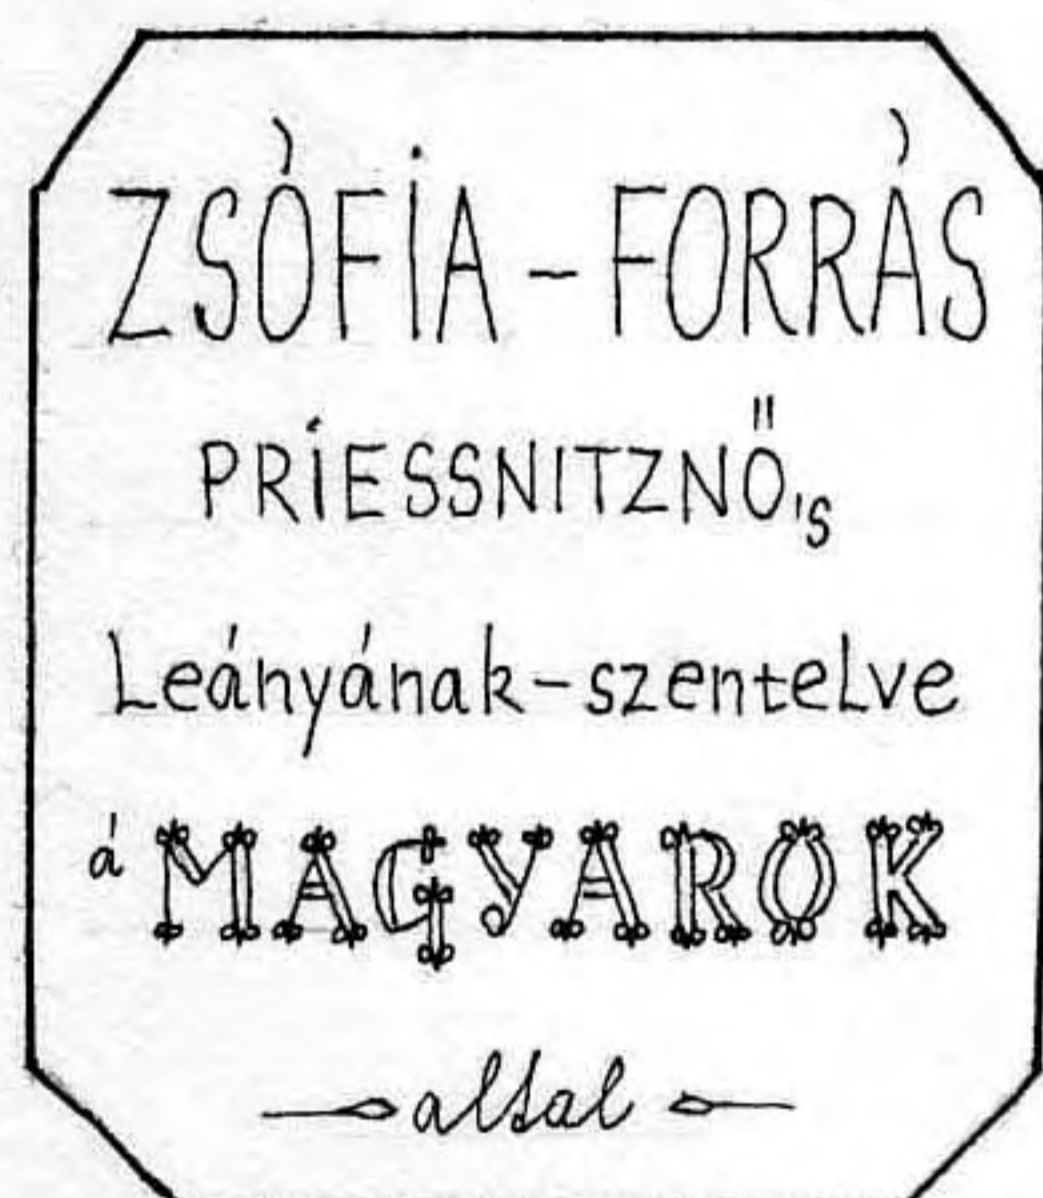
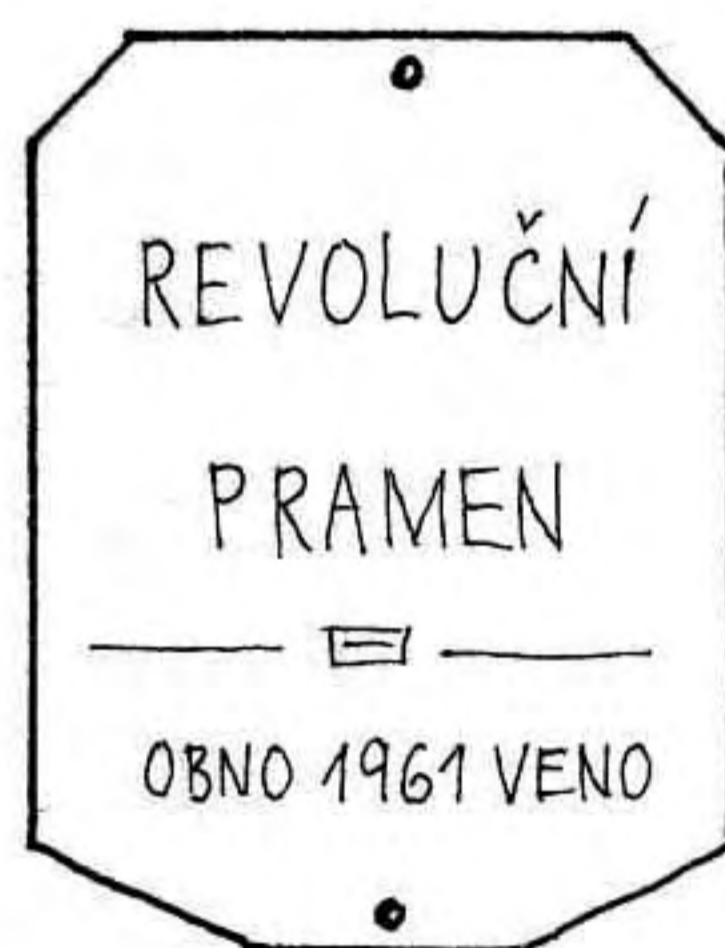
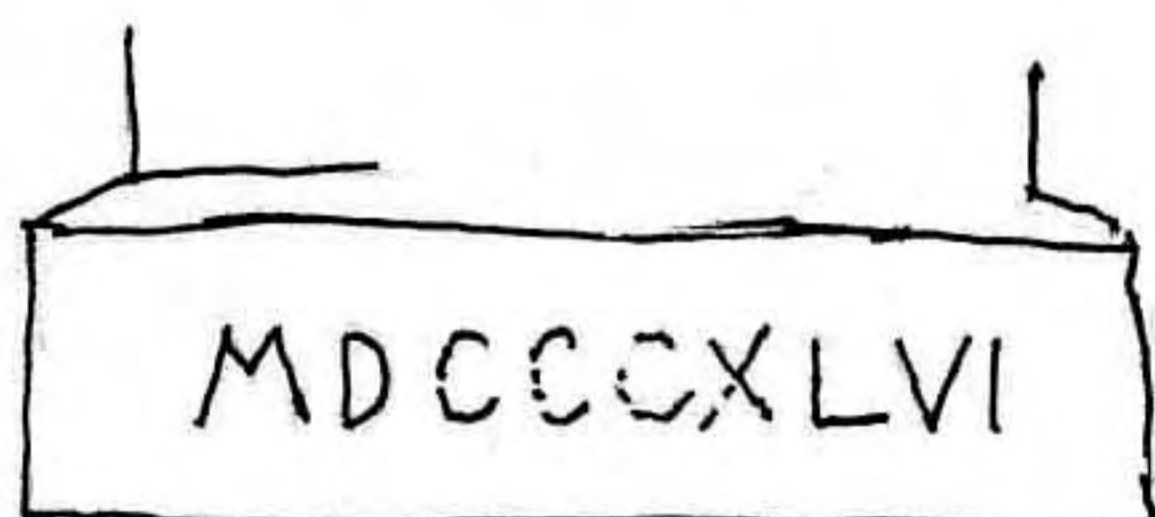
Samotný mramorový pomník stojí na kamenném podstavci.
Na vrcholu stála původně váza. Čelní deska má nápis v maďar-
štině, mimo jiné i maďarský název pramene /Zsófia forrás/.
Na levém boku umístěna deska s obnovou r. 1961 Čs. státními
lázněmi Jeseník. Na podstavci vyryt římskými číslicemi leto-
počet vzniku. Výtok trubkou do mramorové mísy, neteče. Okolí
je pěkně vyřešené soustavou žulových zídek. Návštěvnost je
pro nápadnou polohu vysoká.

Je třeba upravit výtok pramene, aby opět tekla. Okolí
vyžaduje pravidelnou údržbu.

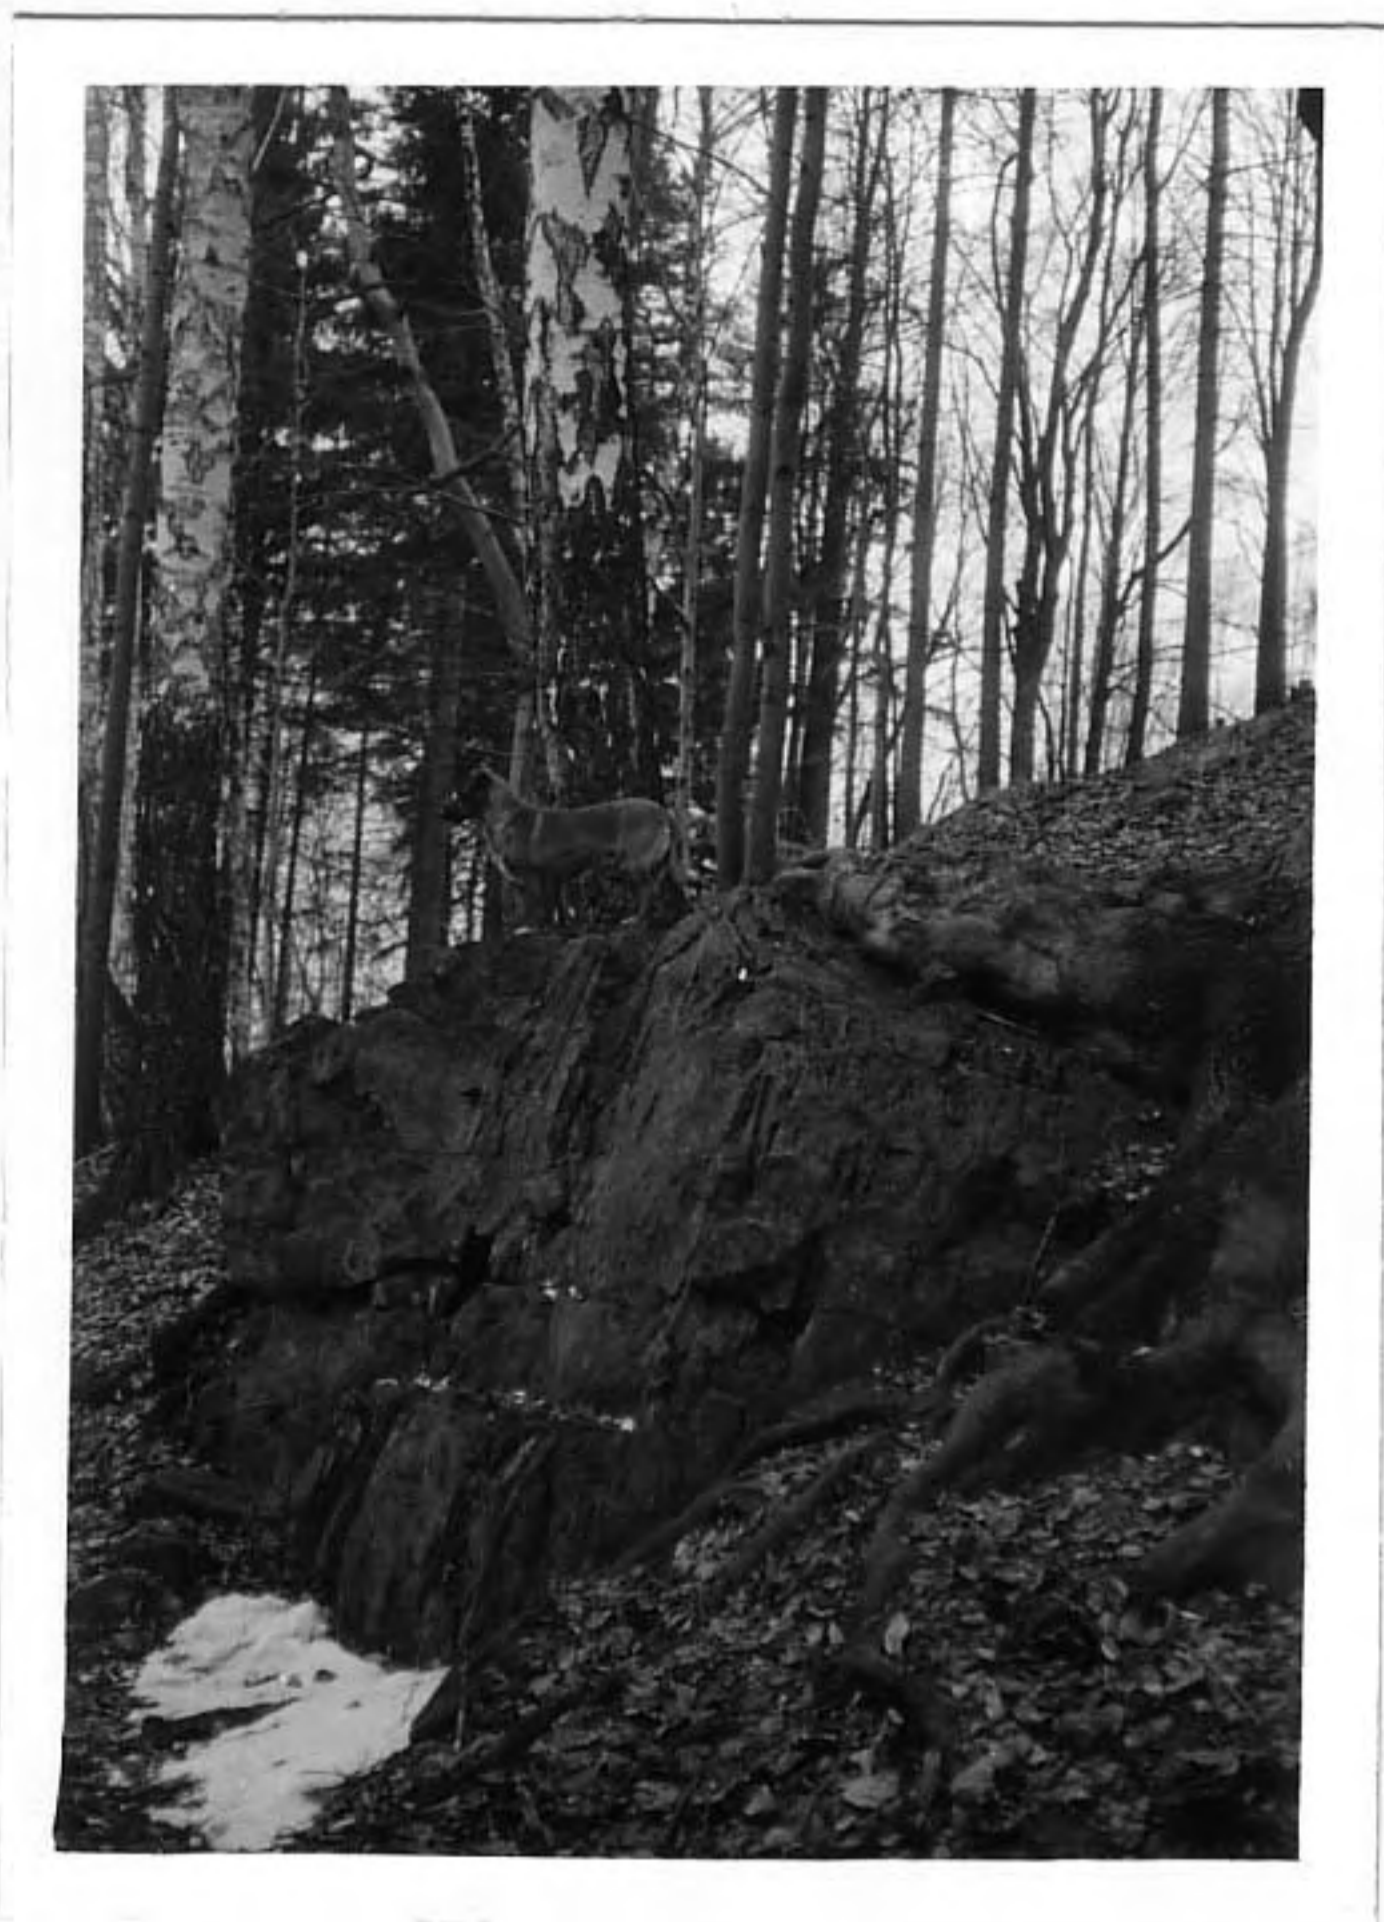
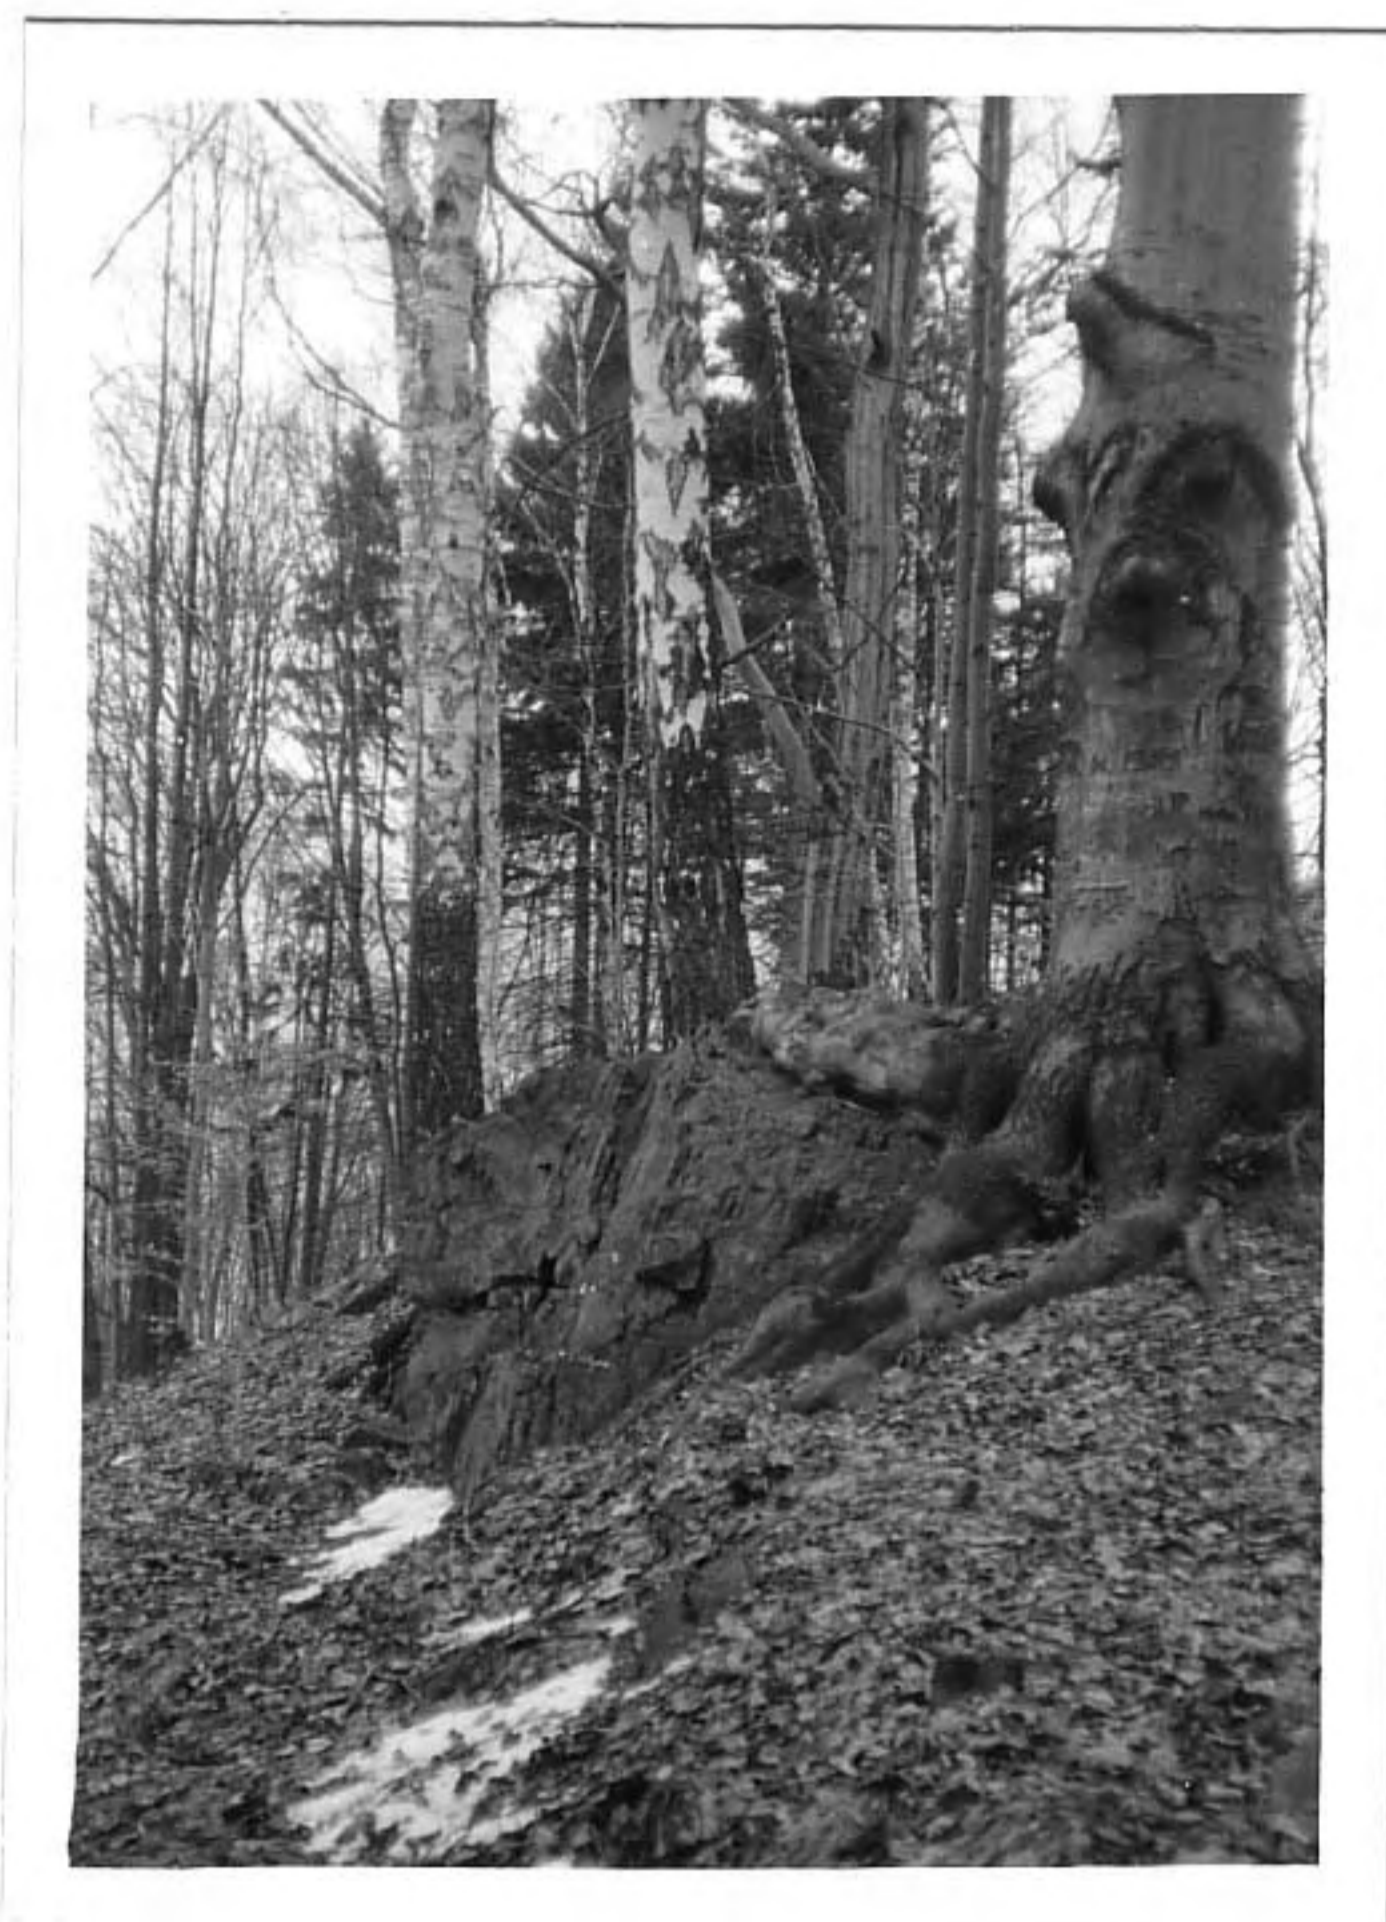
Pomník ze supíkovického mramoru je velmi pěkně umělecky proveden v řeckém stylu. Ve stříšce hlavního tělesa je název pramene a znak lázní, na bočních nižších křídlech pak datum vzniku. U paty pravého sloupku je německy název dílny, která pomník vyrobila a na velké odtokové míse nápis Československé státní lázně Jeseník. Výtok je z trubky ve výklenku. Pramen neteče nebo slabě kape. Nejbližší okolí je upraveno v plošinu, na jejímž konci stojí pomník, je v dobrém stavu. Přístup rovněž. Četnost návštěv je průměrná.

Samotný pomník je v dobrém stavu, v poslední době však přibývají vyryté nápisy. Nutno zavést vodu a vyměnit přívodní trubku. Okolí je třeba občas uklidit.
