PRAMEN KAMENICE

Přílohy

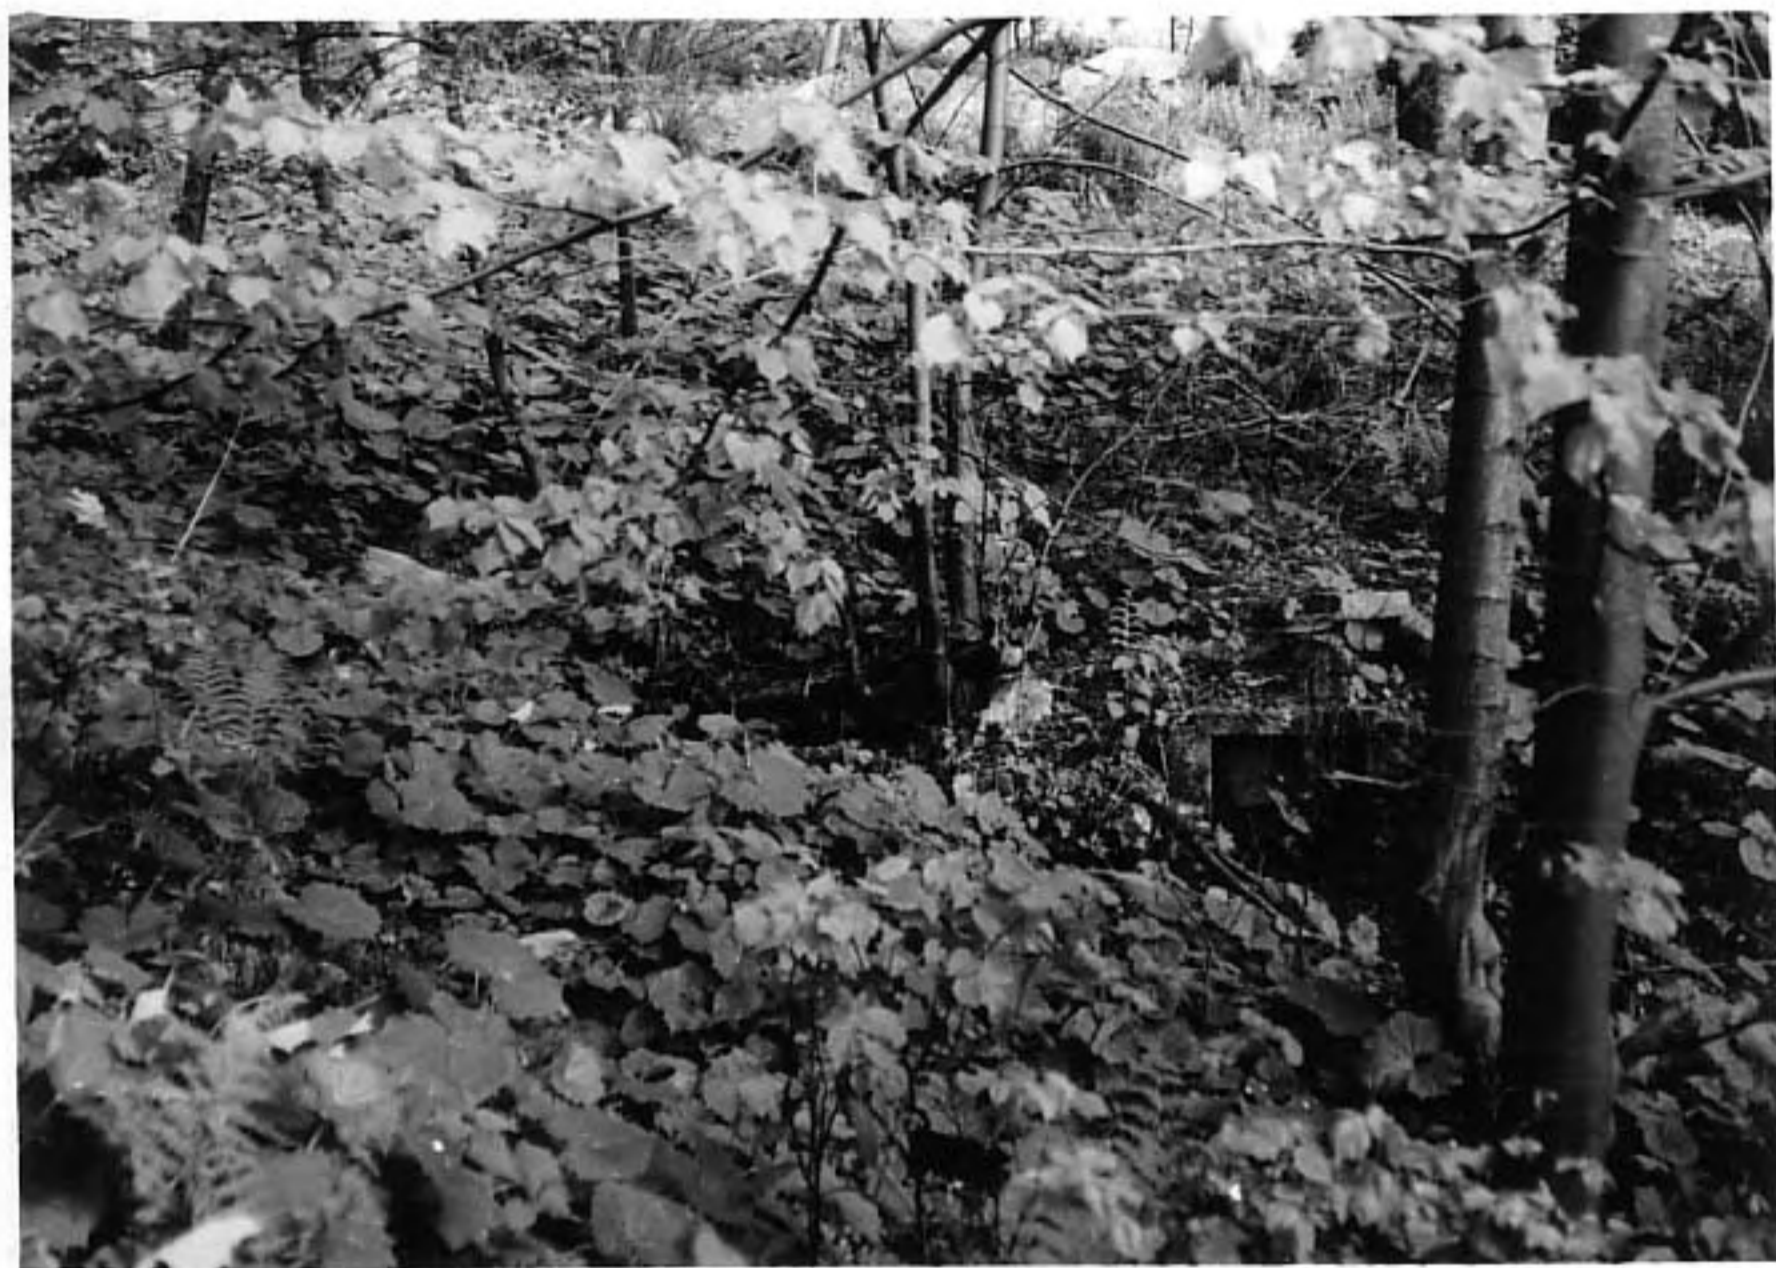
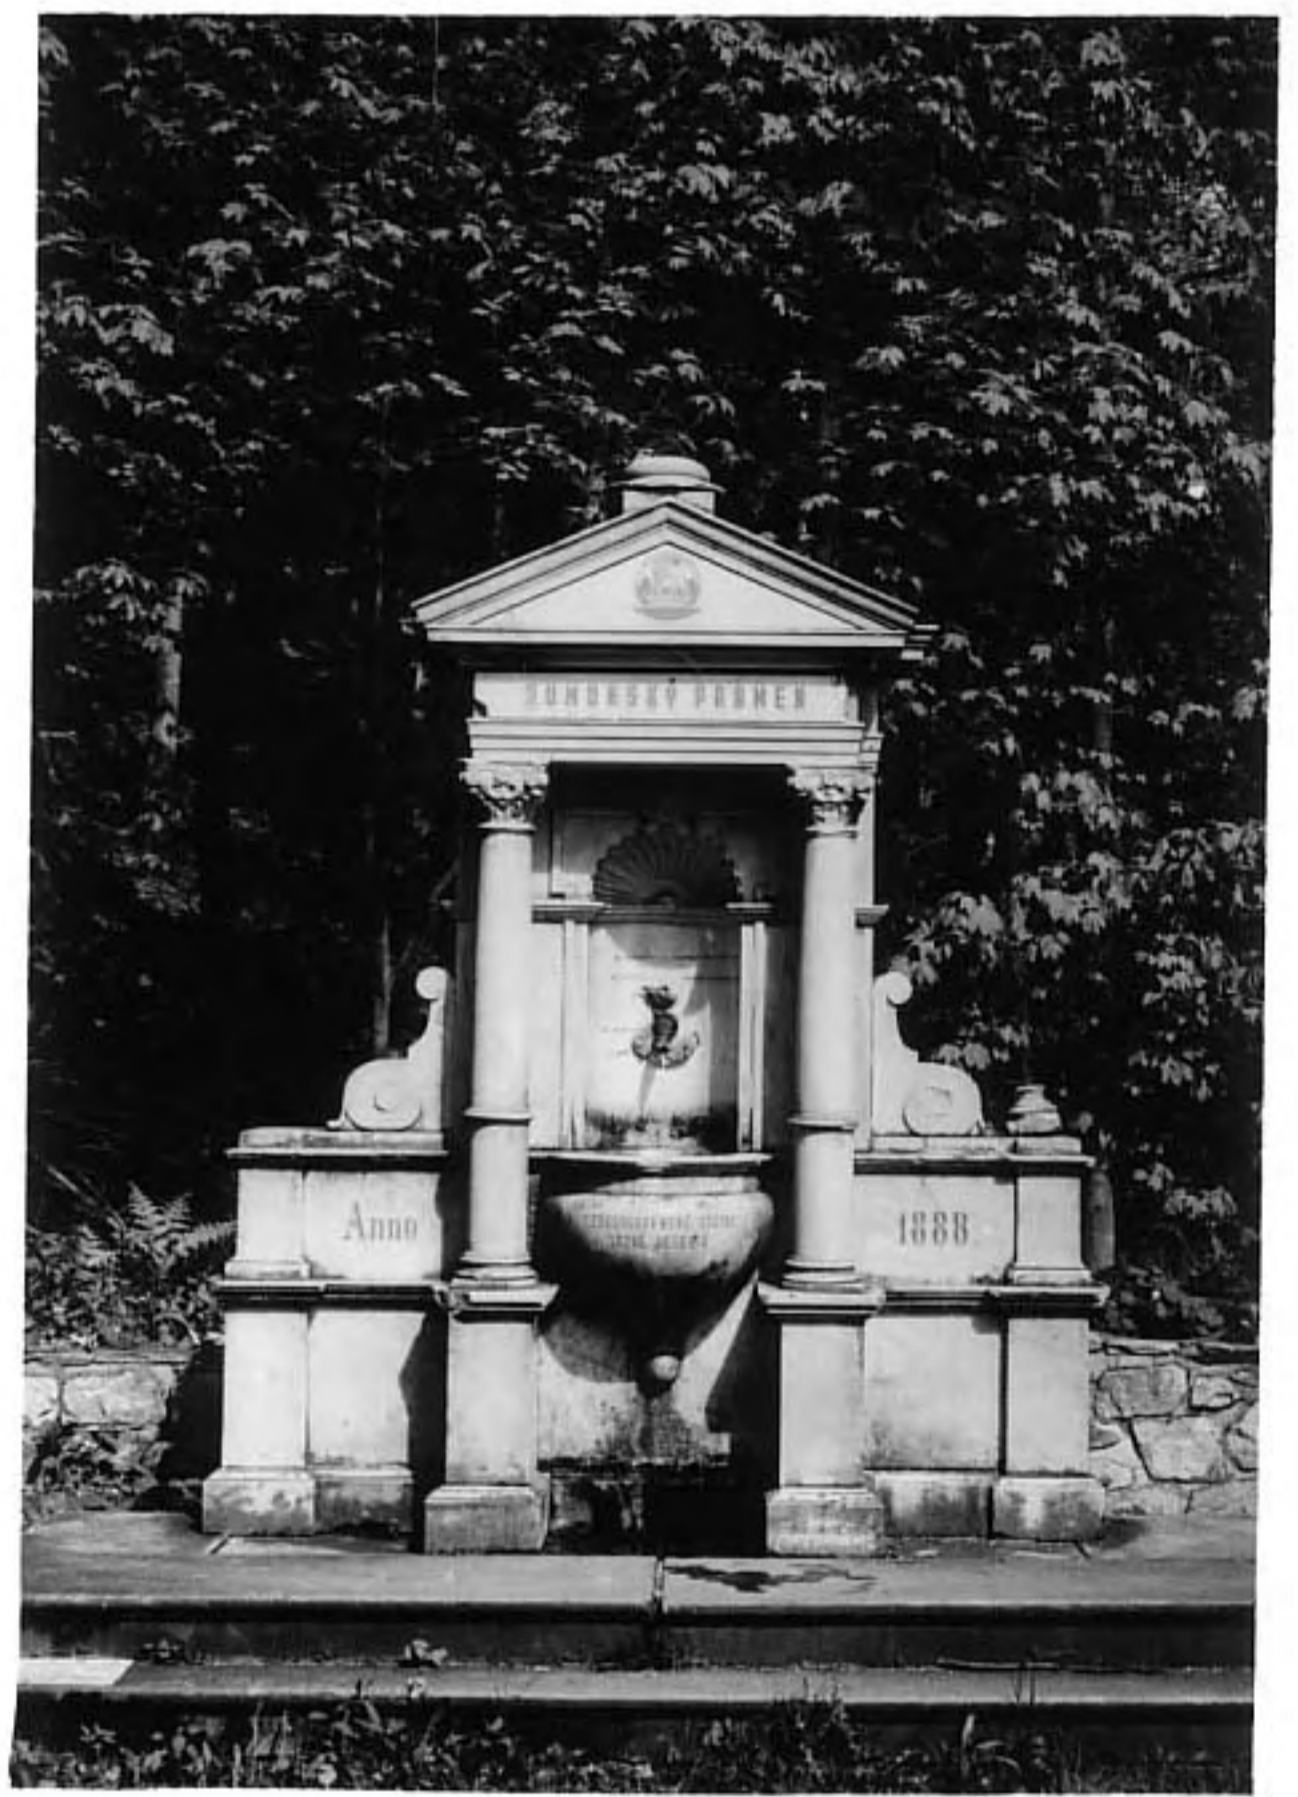
přepad z vod. jímky a zbytky zídky (patrně
dříve pramene „Na potoce“) za pramenem
Rumunským

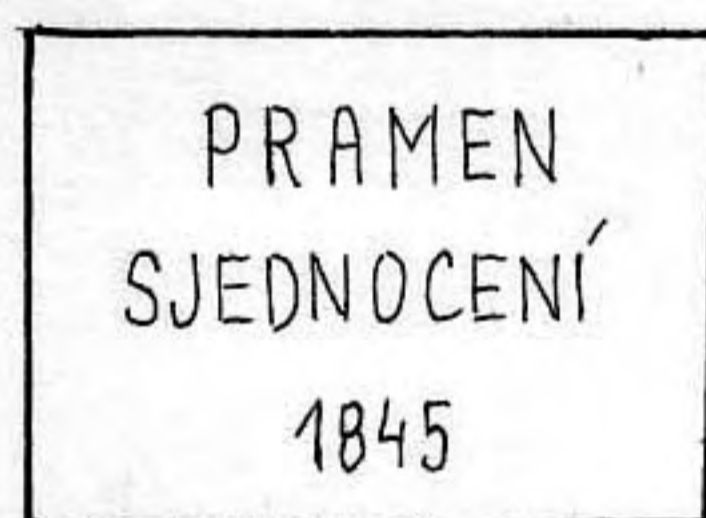
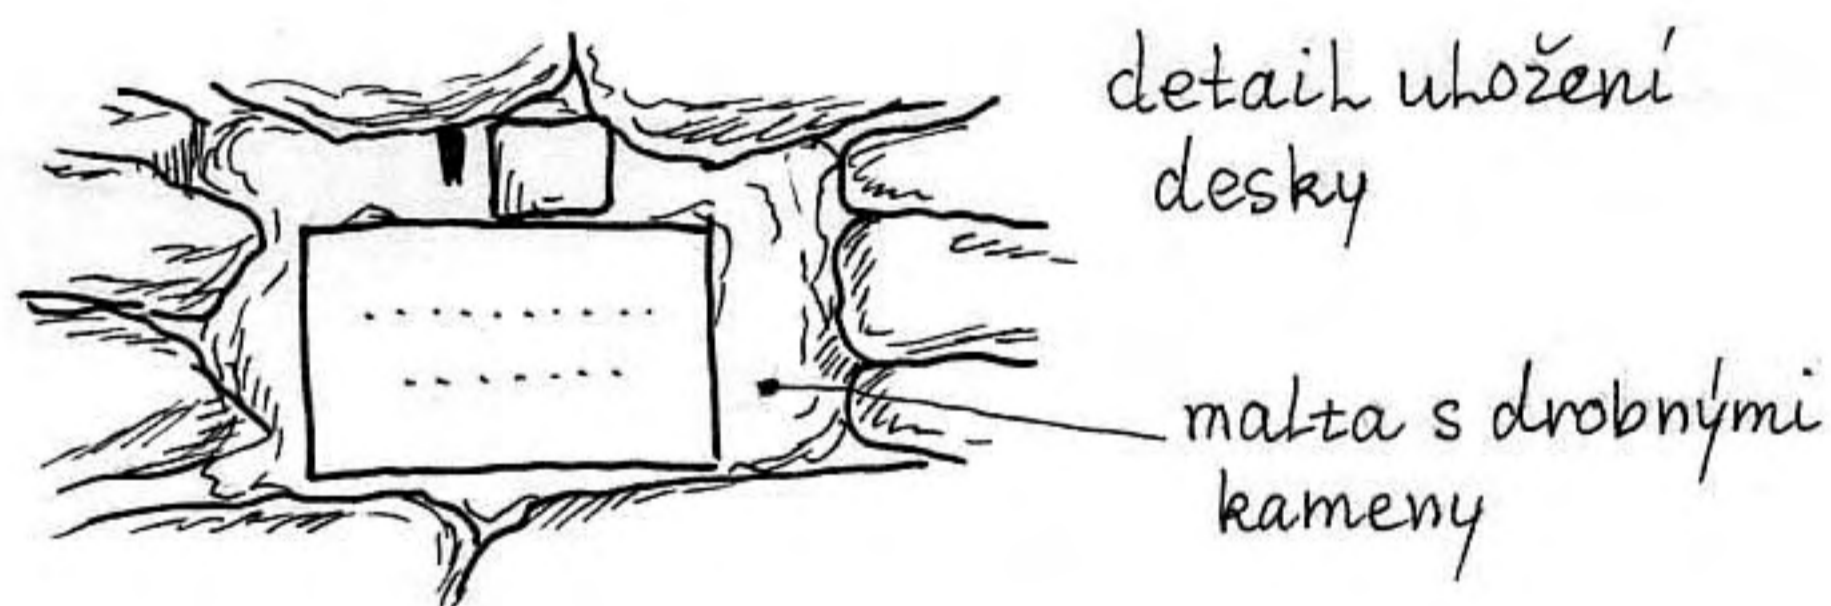
Mohutná, asi 4 metry vysoká mohyla ze skládaných kamenů je vpředu půlkruhová, vzadu rovná. Na bok vybíhají snižující se zídky ze stejného materiálu. Uprostřed mohyly je zasazena novodobá deska s názvem pramene a letopočtem vzniku. Výtok trubkou do kamenné polozapuštěné vaničky. Vydatnost má silně proměnlivou, nejvíce 4,3 litrů za minutu. Okolí je upravené, za zídkou je porost brčálu menšího. Návštěvnost vyšší.

Mohyla větší opravy nevyžaduje, nutno však vyměnit přírodní potrubí.

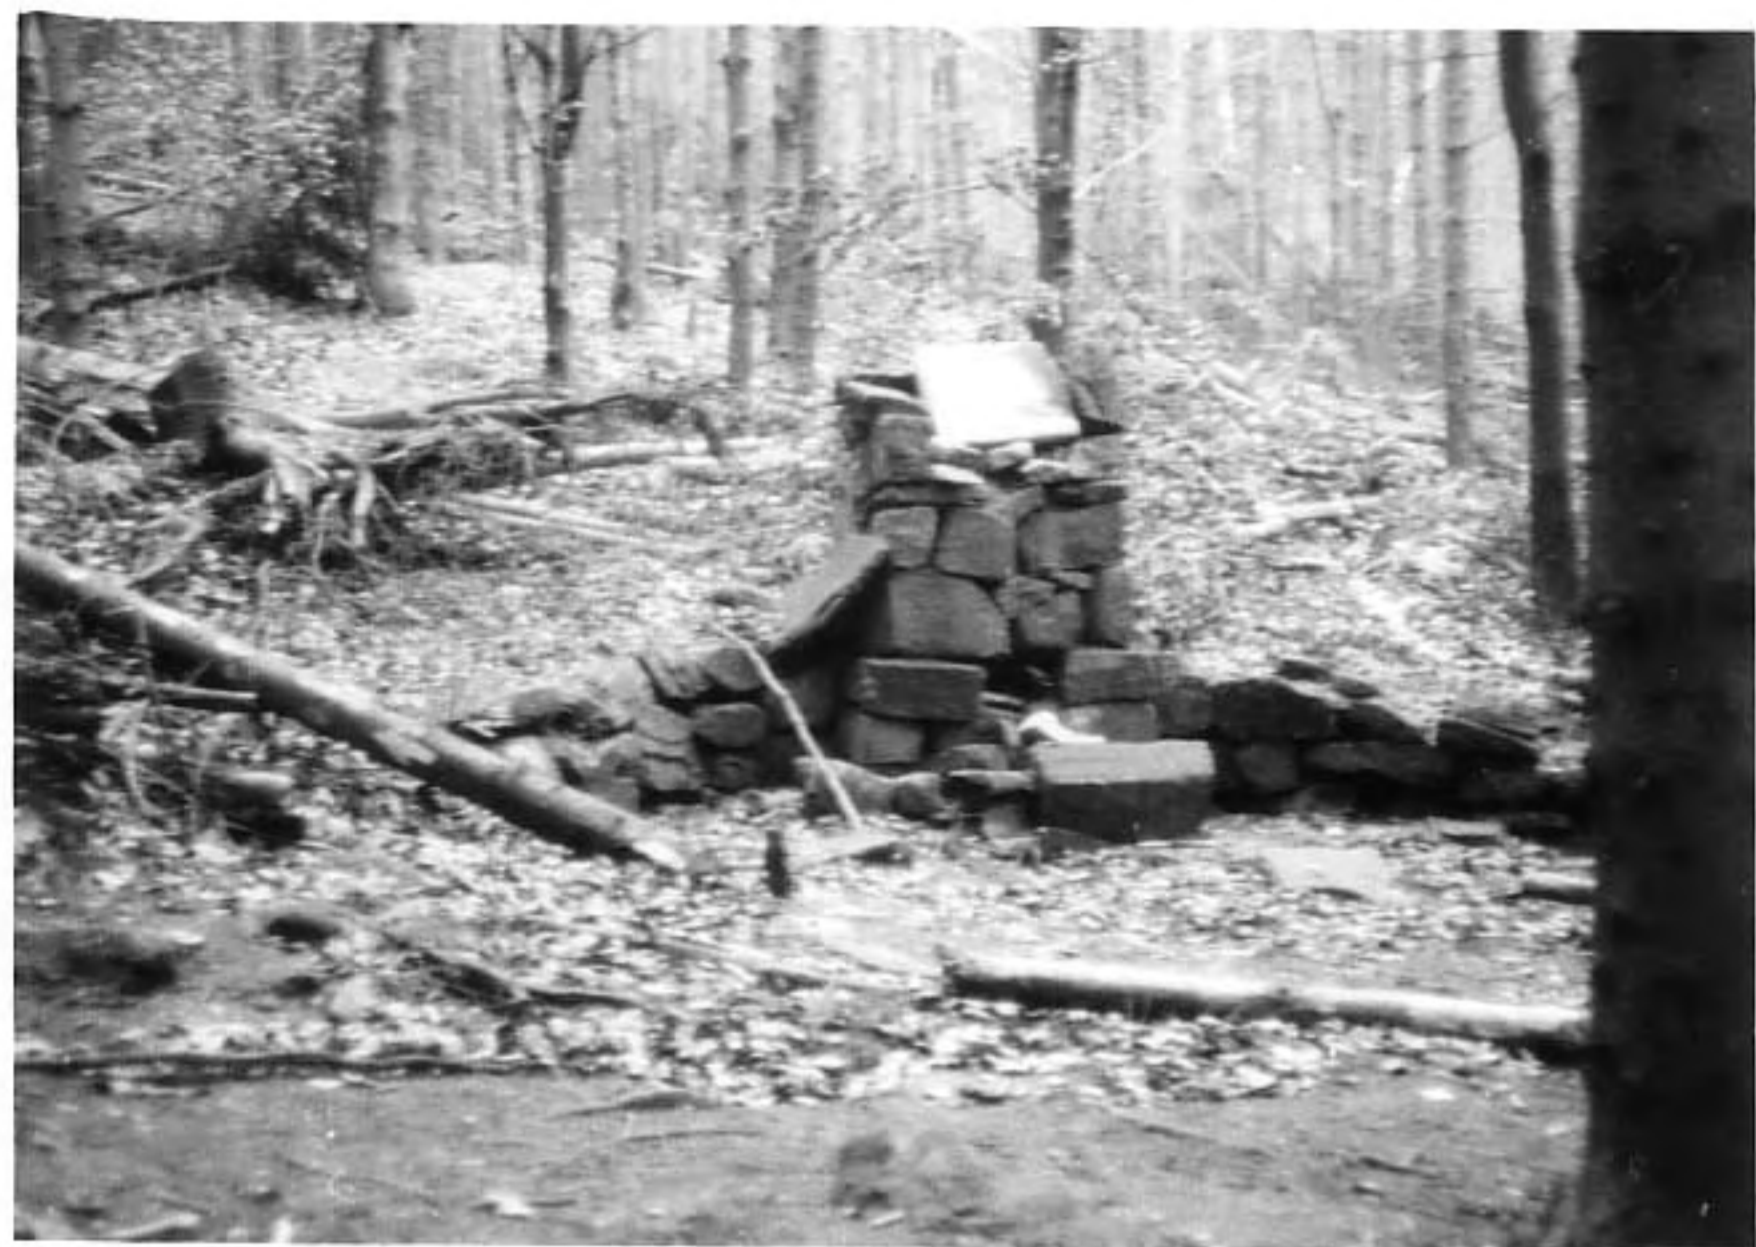
pův. stav

Čtverhranná kamenná mohylka i boční zídky jsou nově opraveny. Původní deska zazděna ve vrcholu mohylky. Výtok z trubky do vaničky zapuštěné do země. Nejbližší okolí pěkně upraveno a vyčištěno. Totéž se však nedá říci o přístupové pěšině. Návštěvnost podprůměrná.

Po opravě je třeba už jen zavést vodu a vyčistit přístup. Stav pramene se výrazně zlepšil.

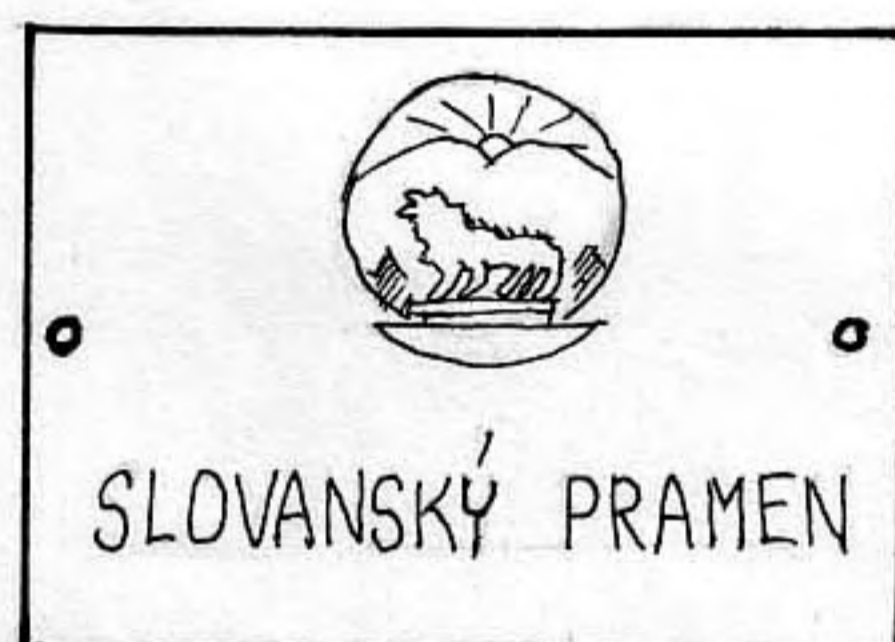
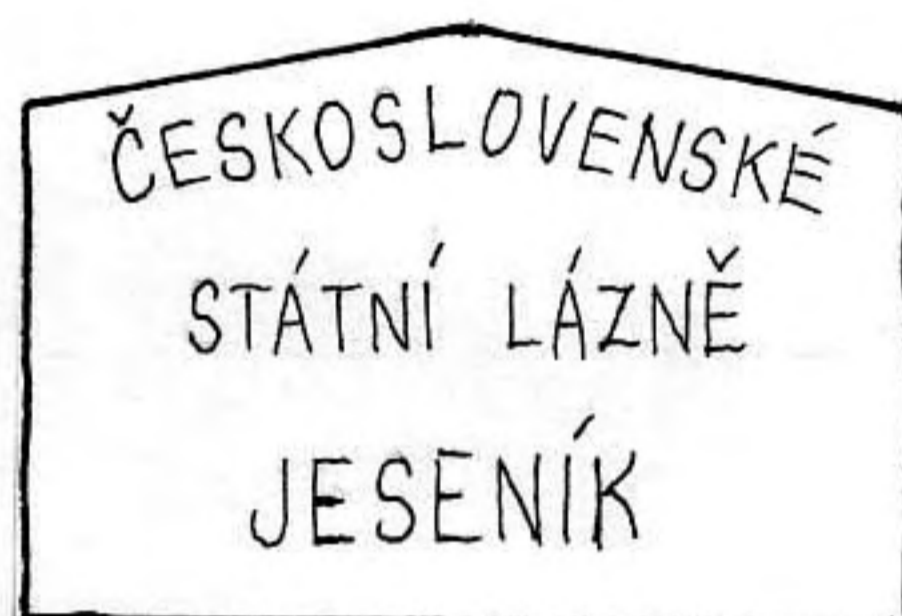
Na nevysoké zděné žulové zídce stojí blok ze světlé žuly. Na jeho čelní straně je mramorová deska s názvem pramene, vzadu deska s nápisem Československé státní lázně Jeseník. Výtok trubkou ze zídky, odtok do vaničky. Okolí velmi pěkně upraveno do soustavy terássek a žulových zídek. Těsně před pramenem je dřevěný altán. Návštěvnost je velmi vysoká.

Je potřeba opravit přítok vody, neboť je velmi slabý. Okolí vyžaduje častější úklid, návštěvníci zde zanechávají odpadky.

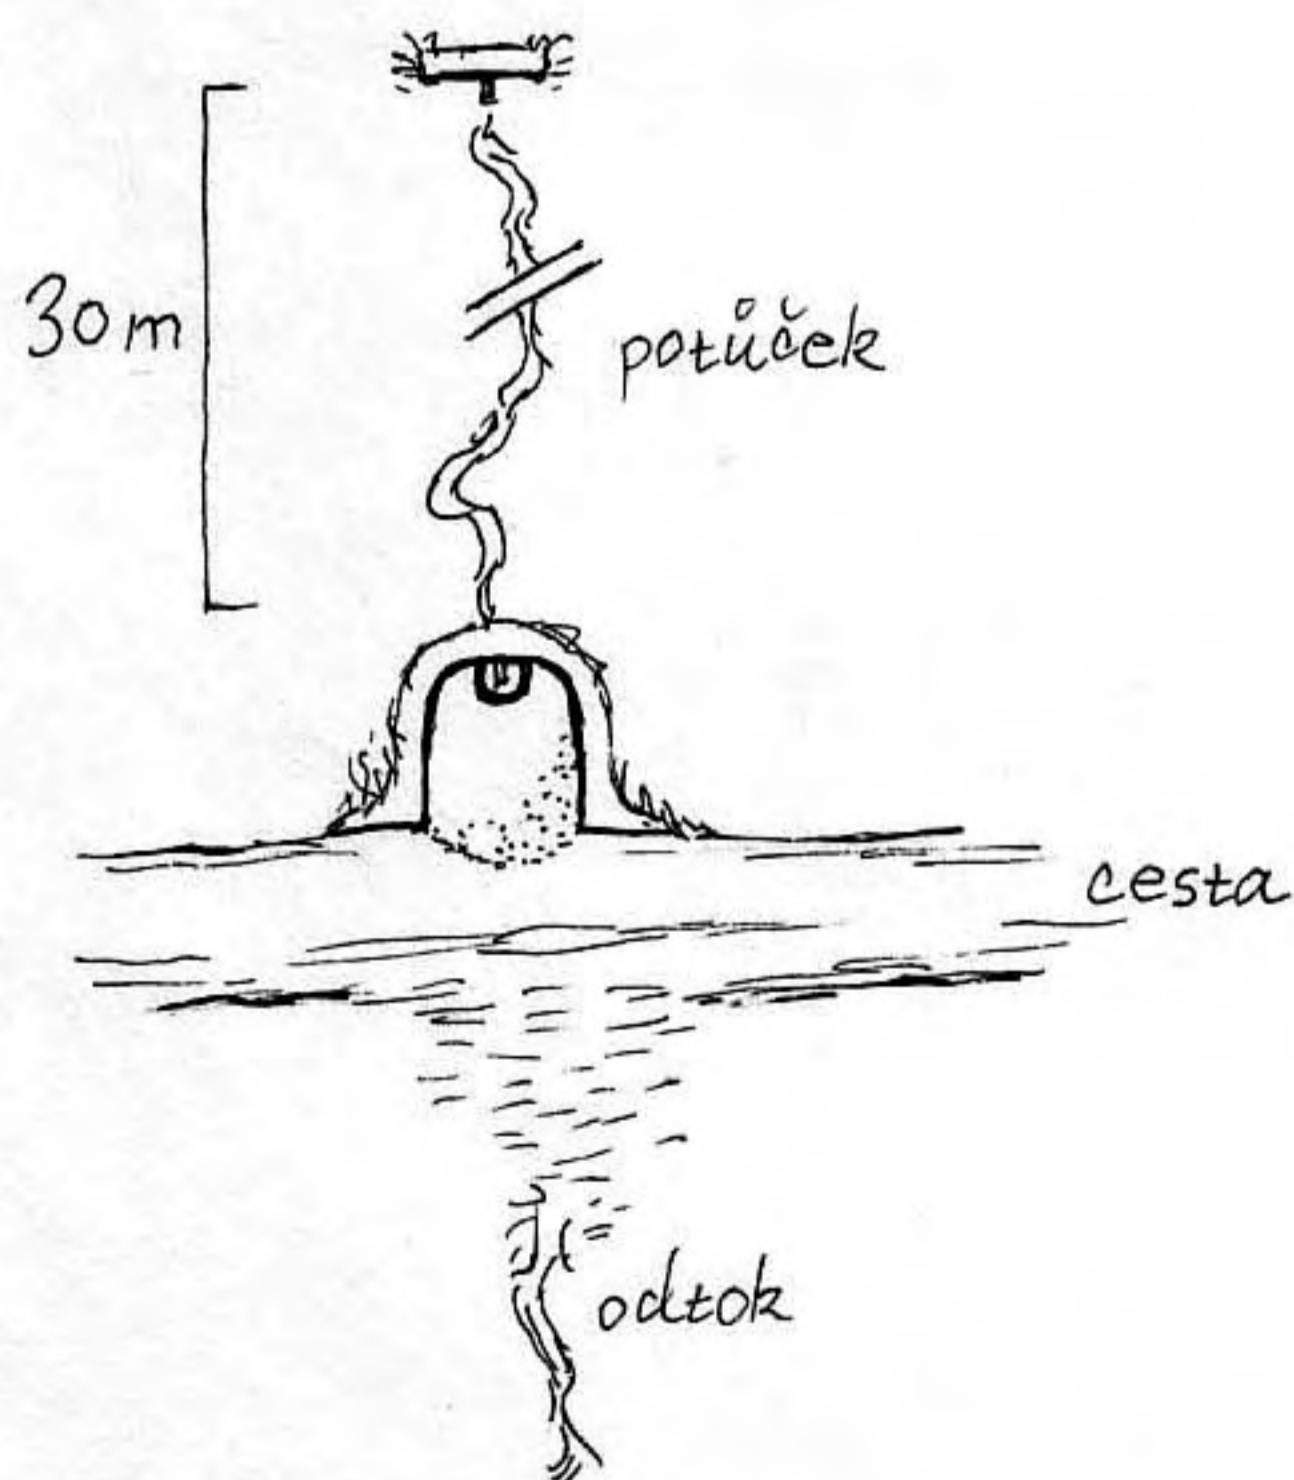
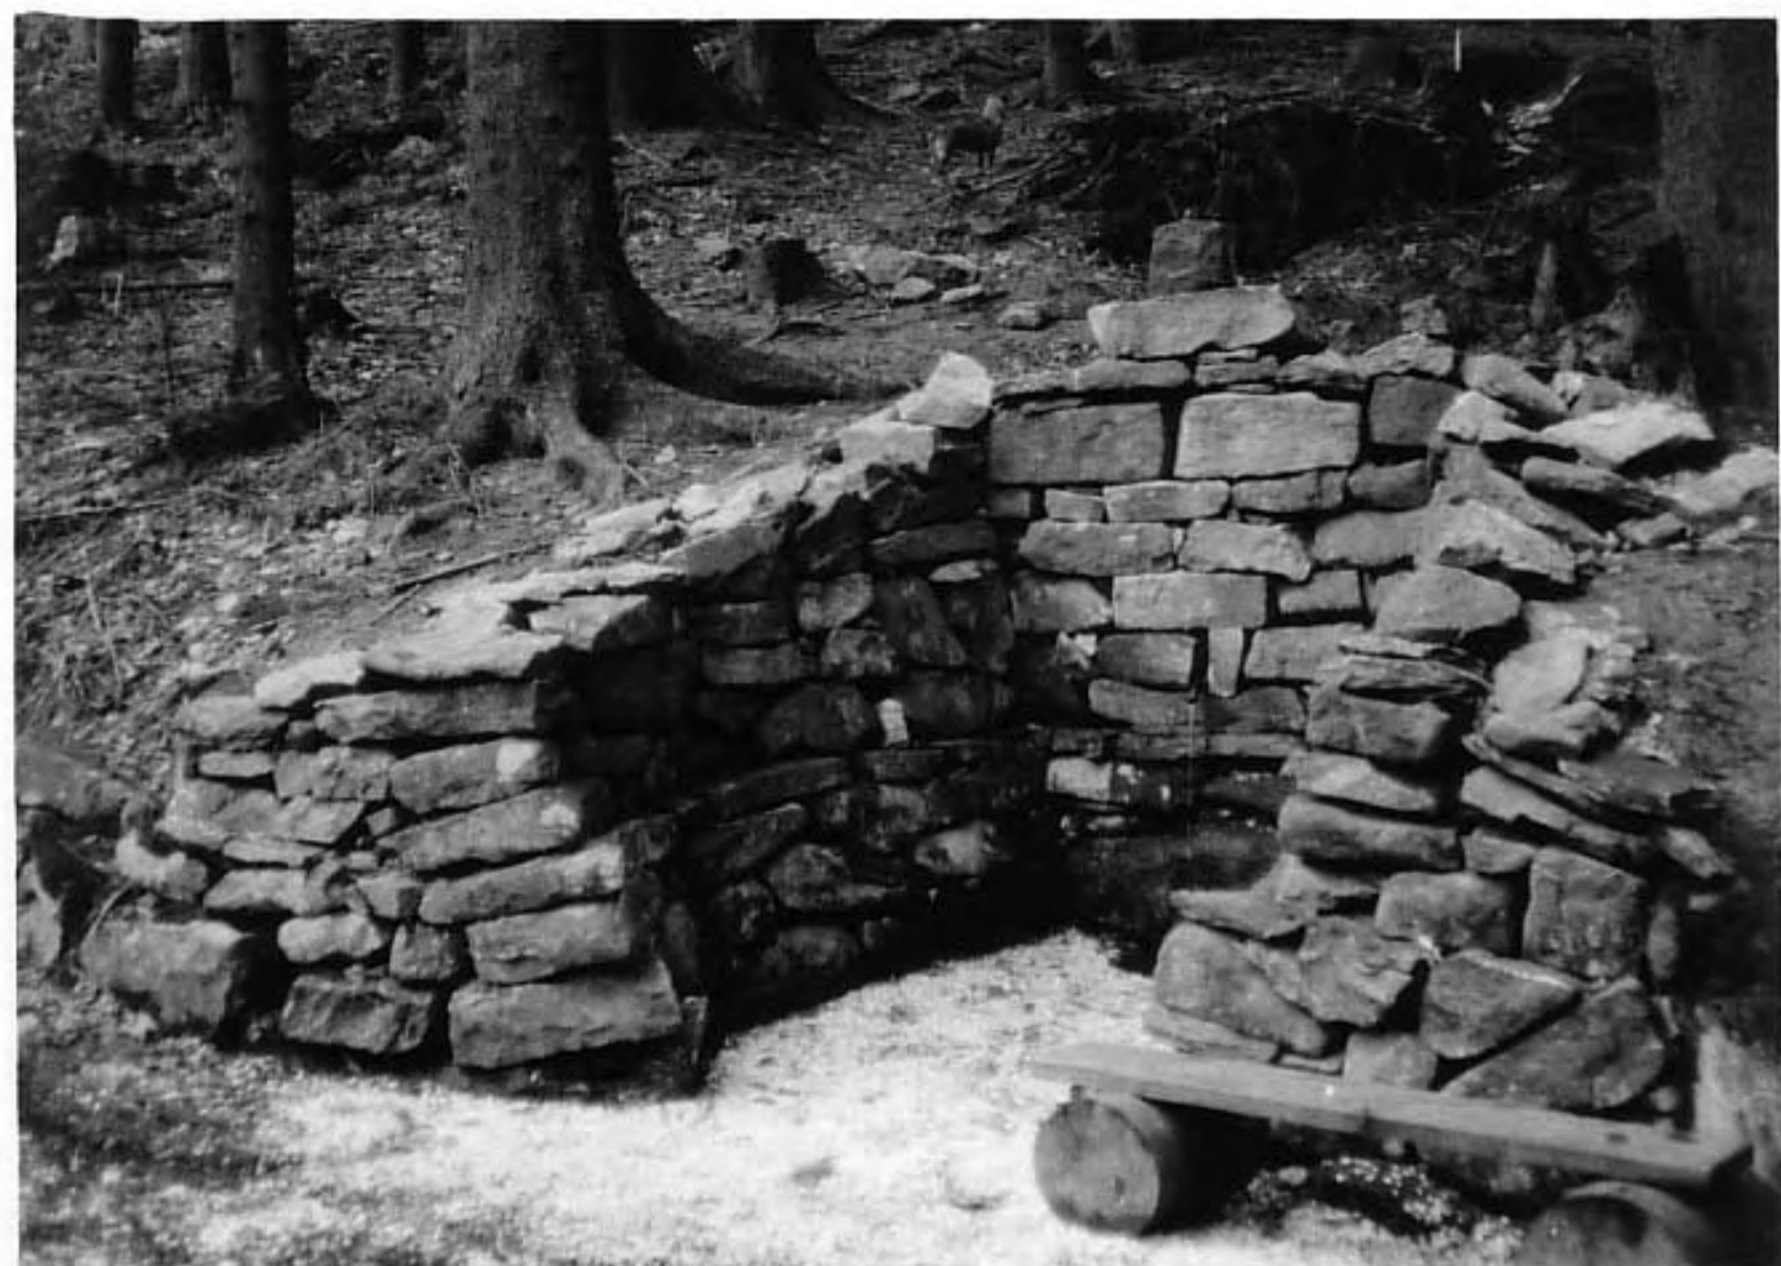
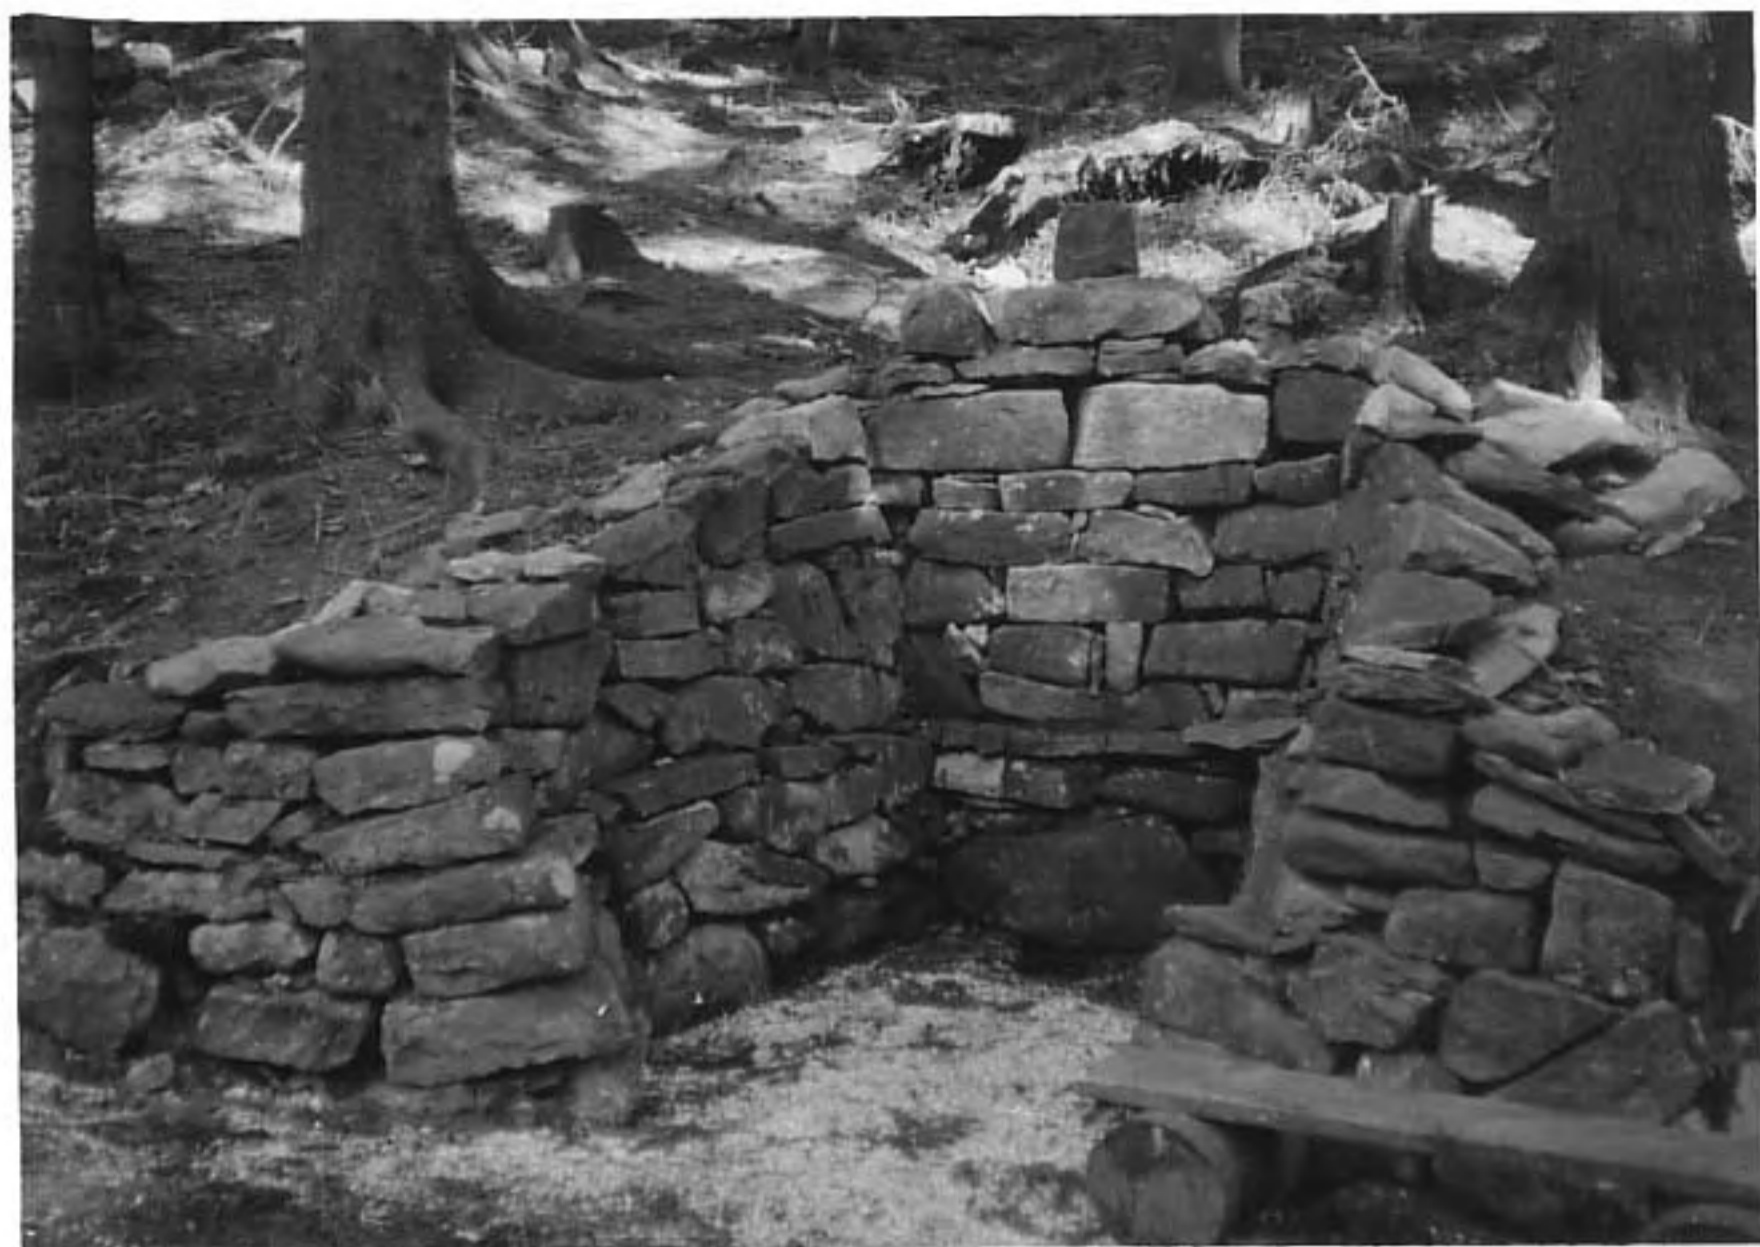
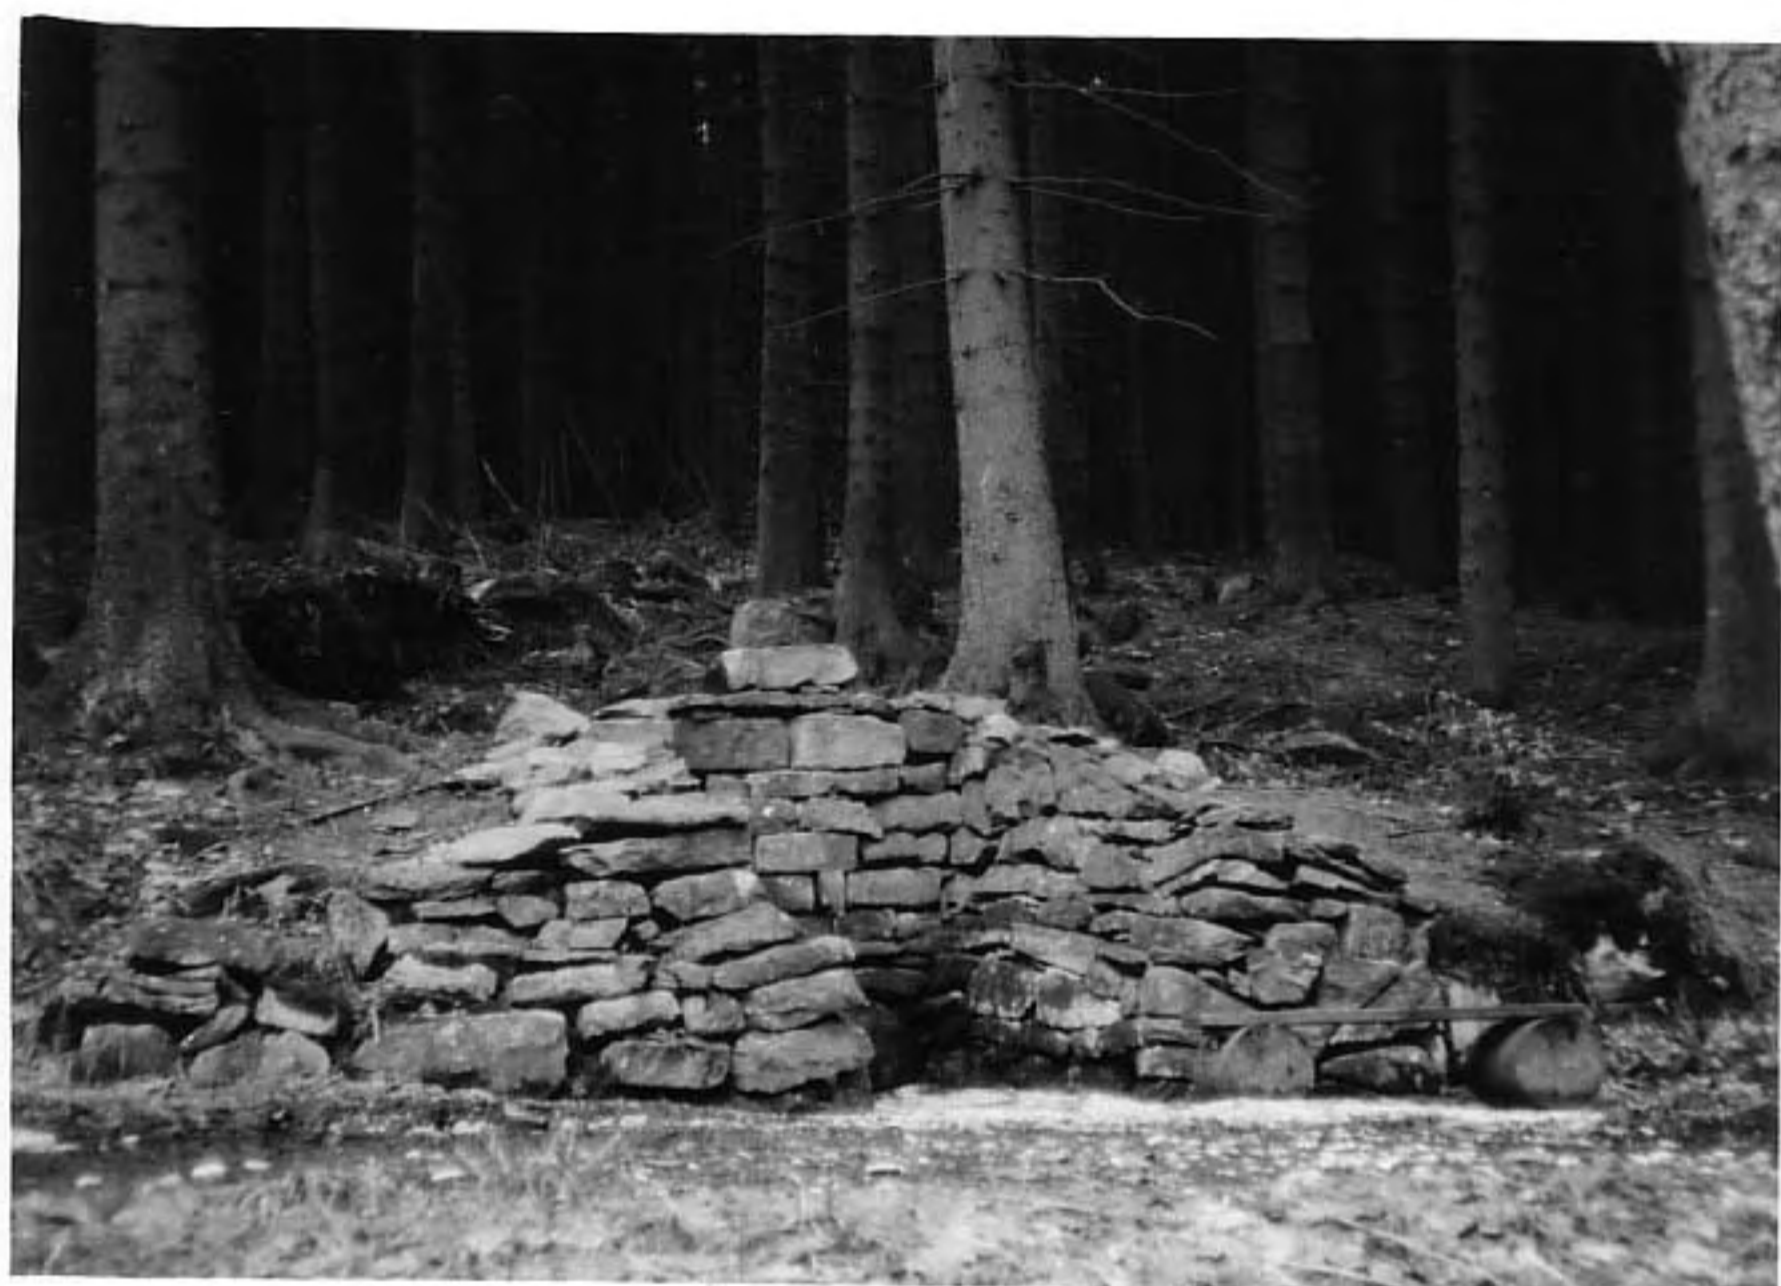
Fichten Quelle

Postaven byl roku 1850. Opravy nejsou známy. Přístup po trase A, buď pěšinou od Rumunského pramene, nebo přímo po lesní cestě. Těsně vedle je pramen Prince Viléma.

Na plošince obehnané ze tří stran asi 1,5 metrů vysokou zídou skládanou z kamenů se nalézá dvoumetrová mohyla stejného provedení. Deska zde není. Výtok je zrezivělou kovovou trubkou, odtok není patrný. Neteče, téměř neznatelně kape. O kolí muselo být v minulosti velmi pěkné, dnes však je velmi zanedbané. Důvodem je i to, že se dnes nachází v ochranném vodárenském pásmu se zákazem vstupu. Návštěvnost neznatelná.

Bylo by třeba opravit zídou, mohylu, přítok i o^ovod vody. Zamýšlená oprava z důvodu vodního zdroje nebyla povolena.

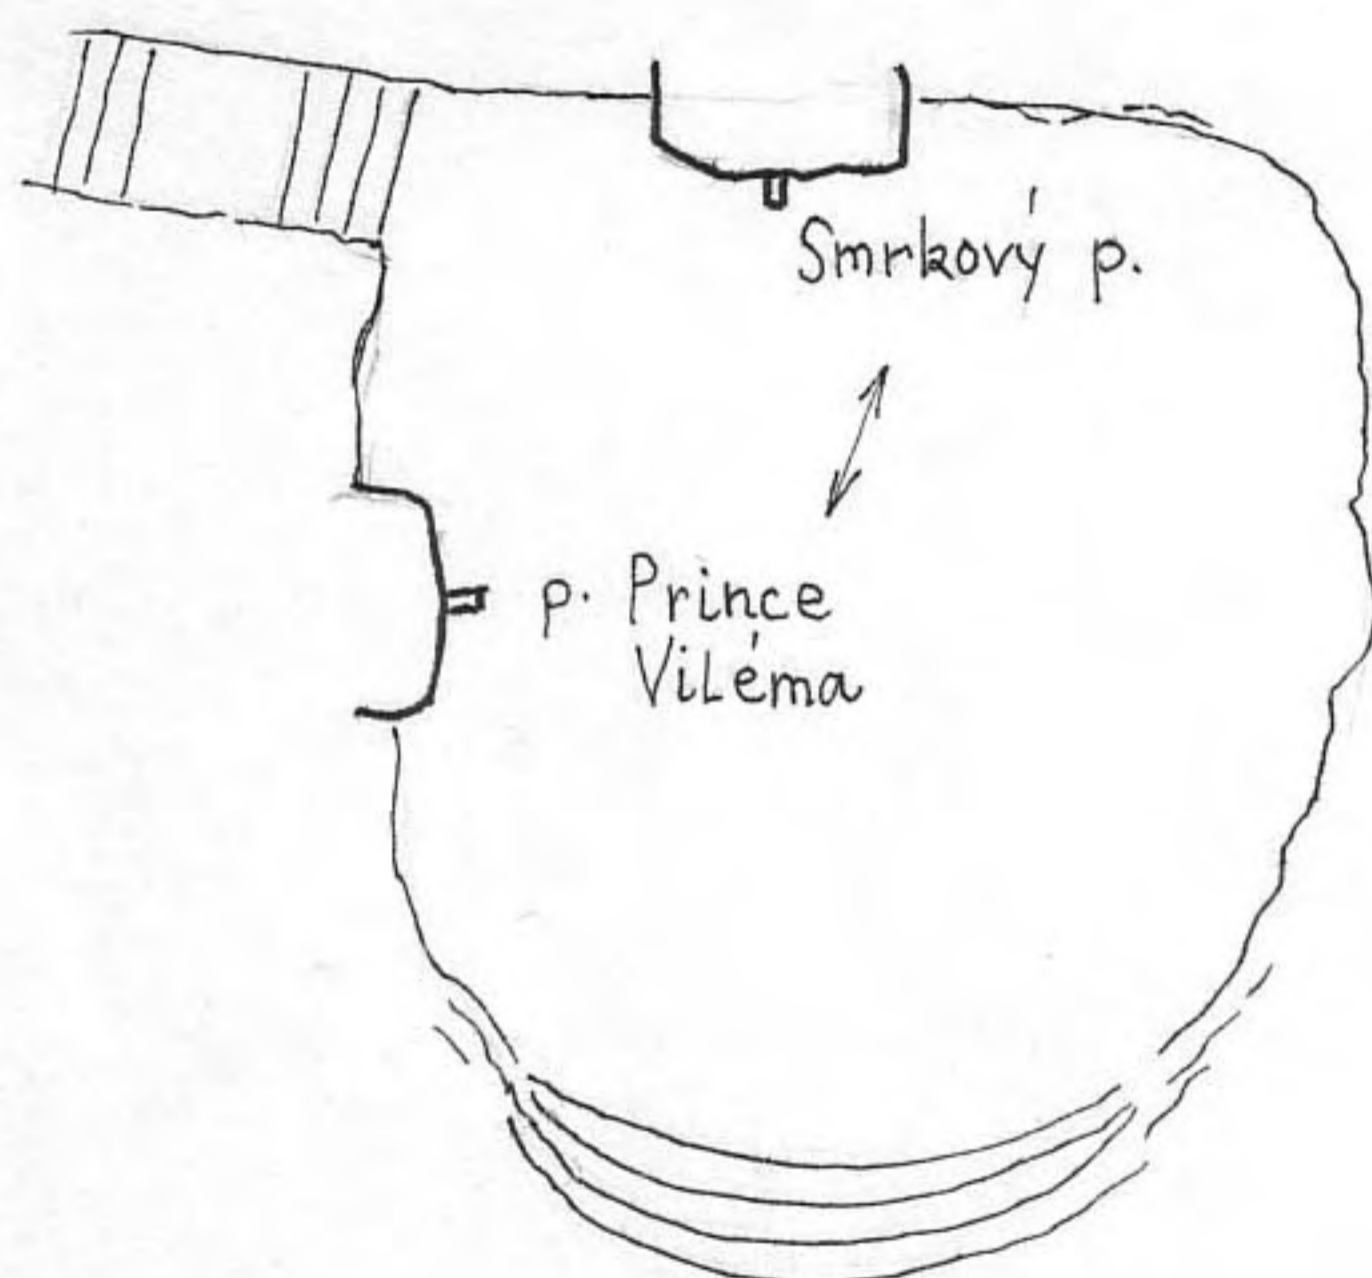
Quelle der Eintracht

Vznikl roku 1848. Zde končila cesta, kterou nechal postavit vévoda Adolf von Nassau od Ferdinandova /dnes Janáčkova/ pramene. Dříve byl poškozen stavbou cesty. Nedávno znovu opraven a zavedena voda /1987-8/. Příklad po trase C, těsně pod cestou leží pramen.

Oblouková, nižší kamenná rovná zídka má uprostřed starou desku s názvem pramene v němčině a letopočtem vzniku. Výtok trubkou do jímky, dále rourou pod zemí do malého kruhového jezírka. Po dobu sledování tekli velmi nepravidelně, od 1 do 5 litrů za minutu. Okolí je v poměrně dobrém stavu, přístup velmi pěkně upraven. Poměrně často navštěvován.

Dnes už vyžaduje jen drobnější úpravy a stálou údržbu.
