PRAMEN KAMENICE

Přílohy

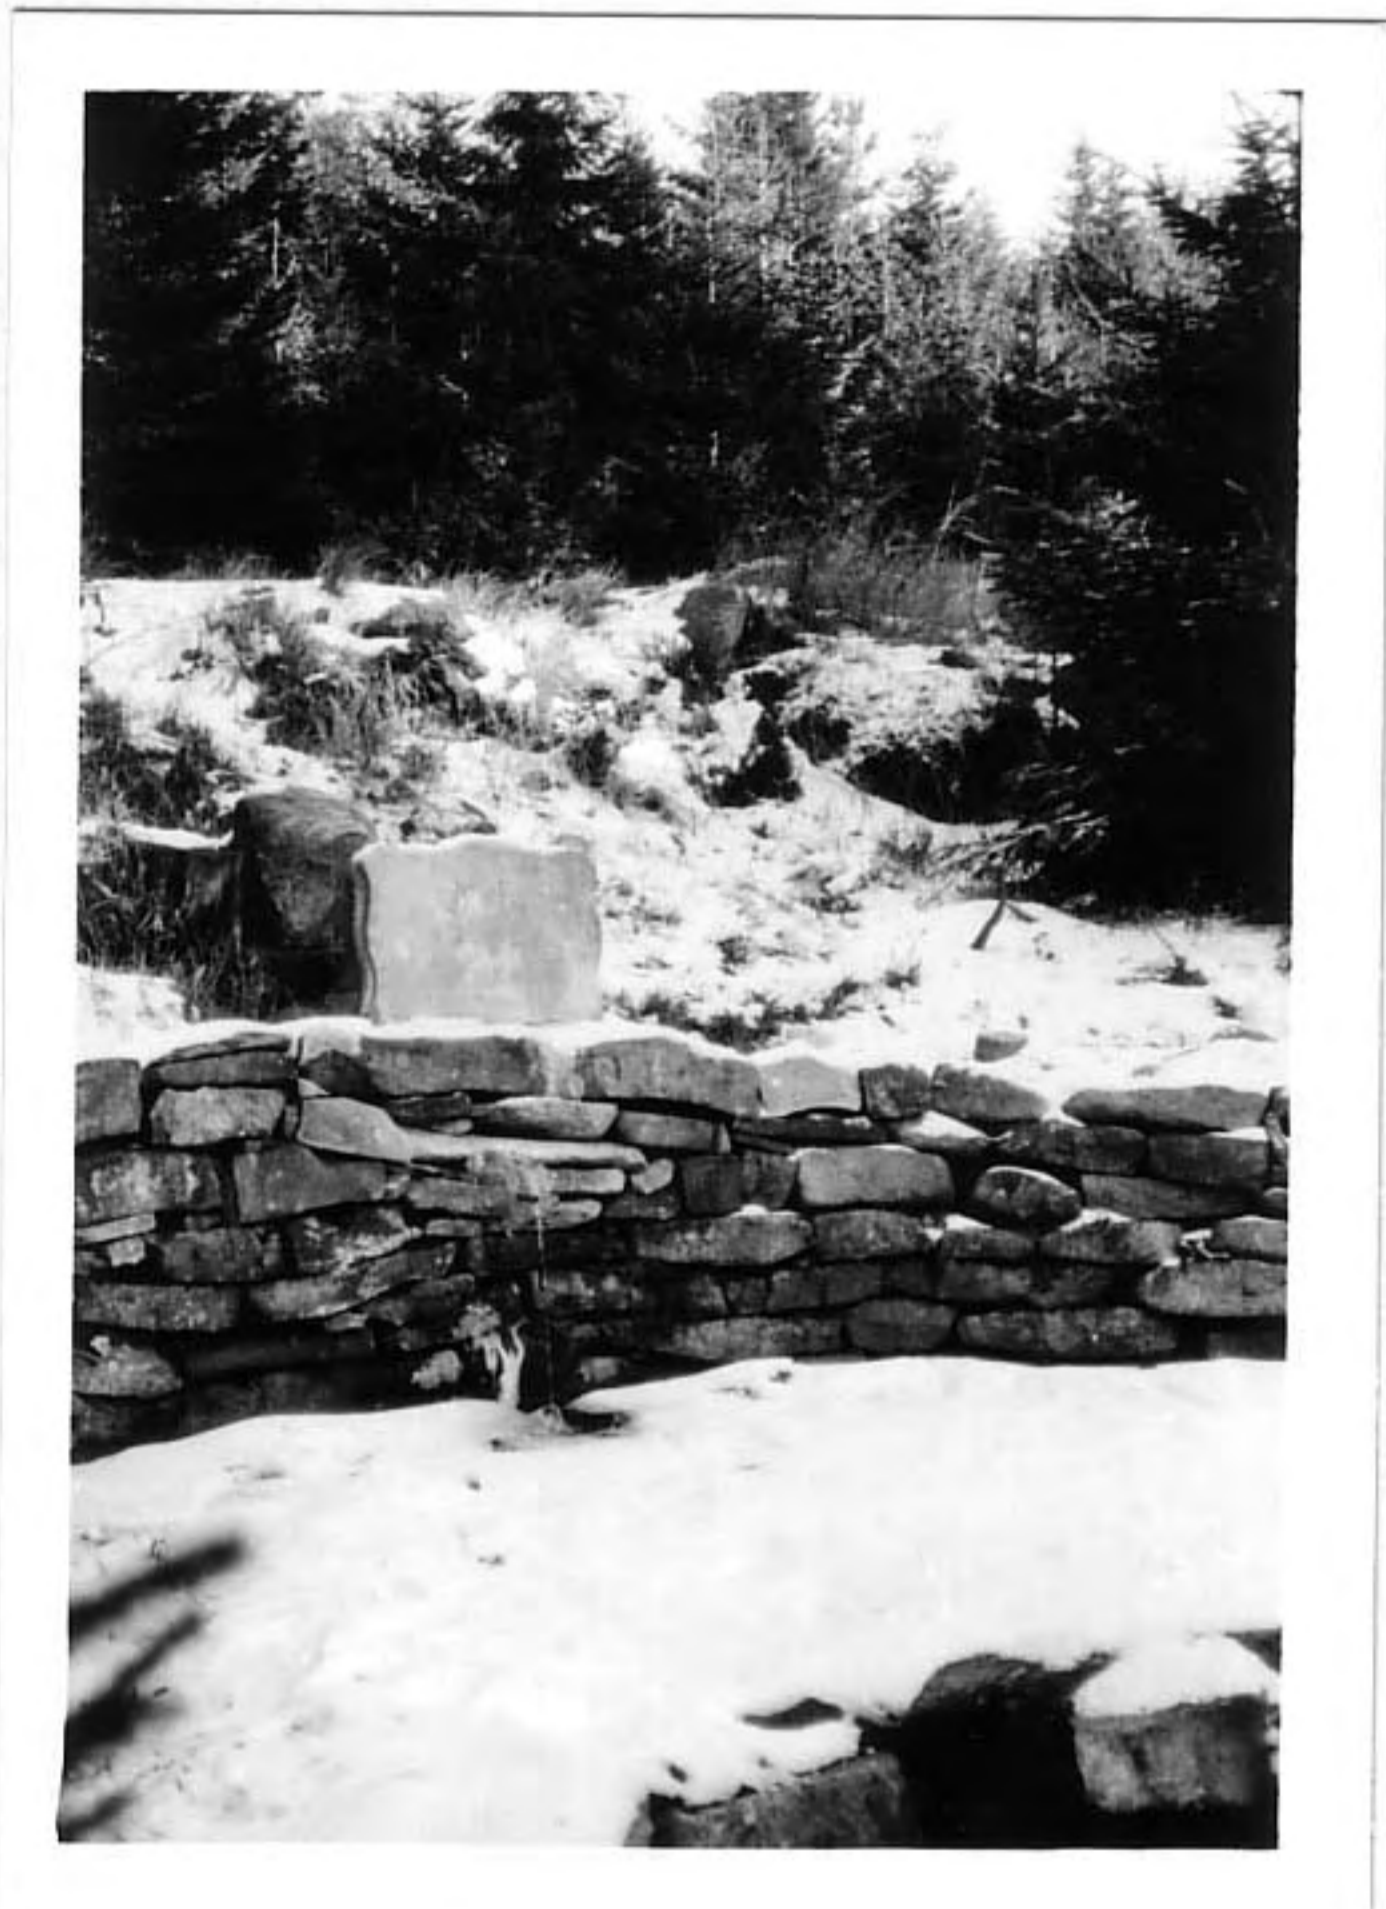
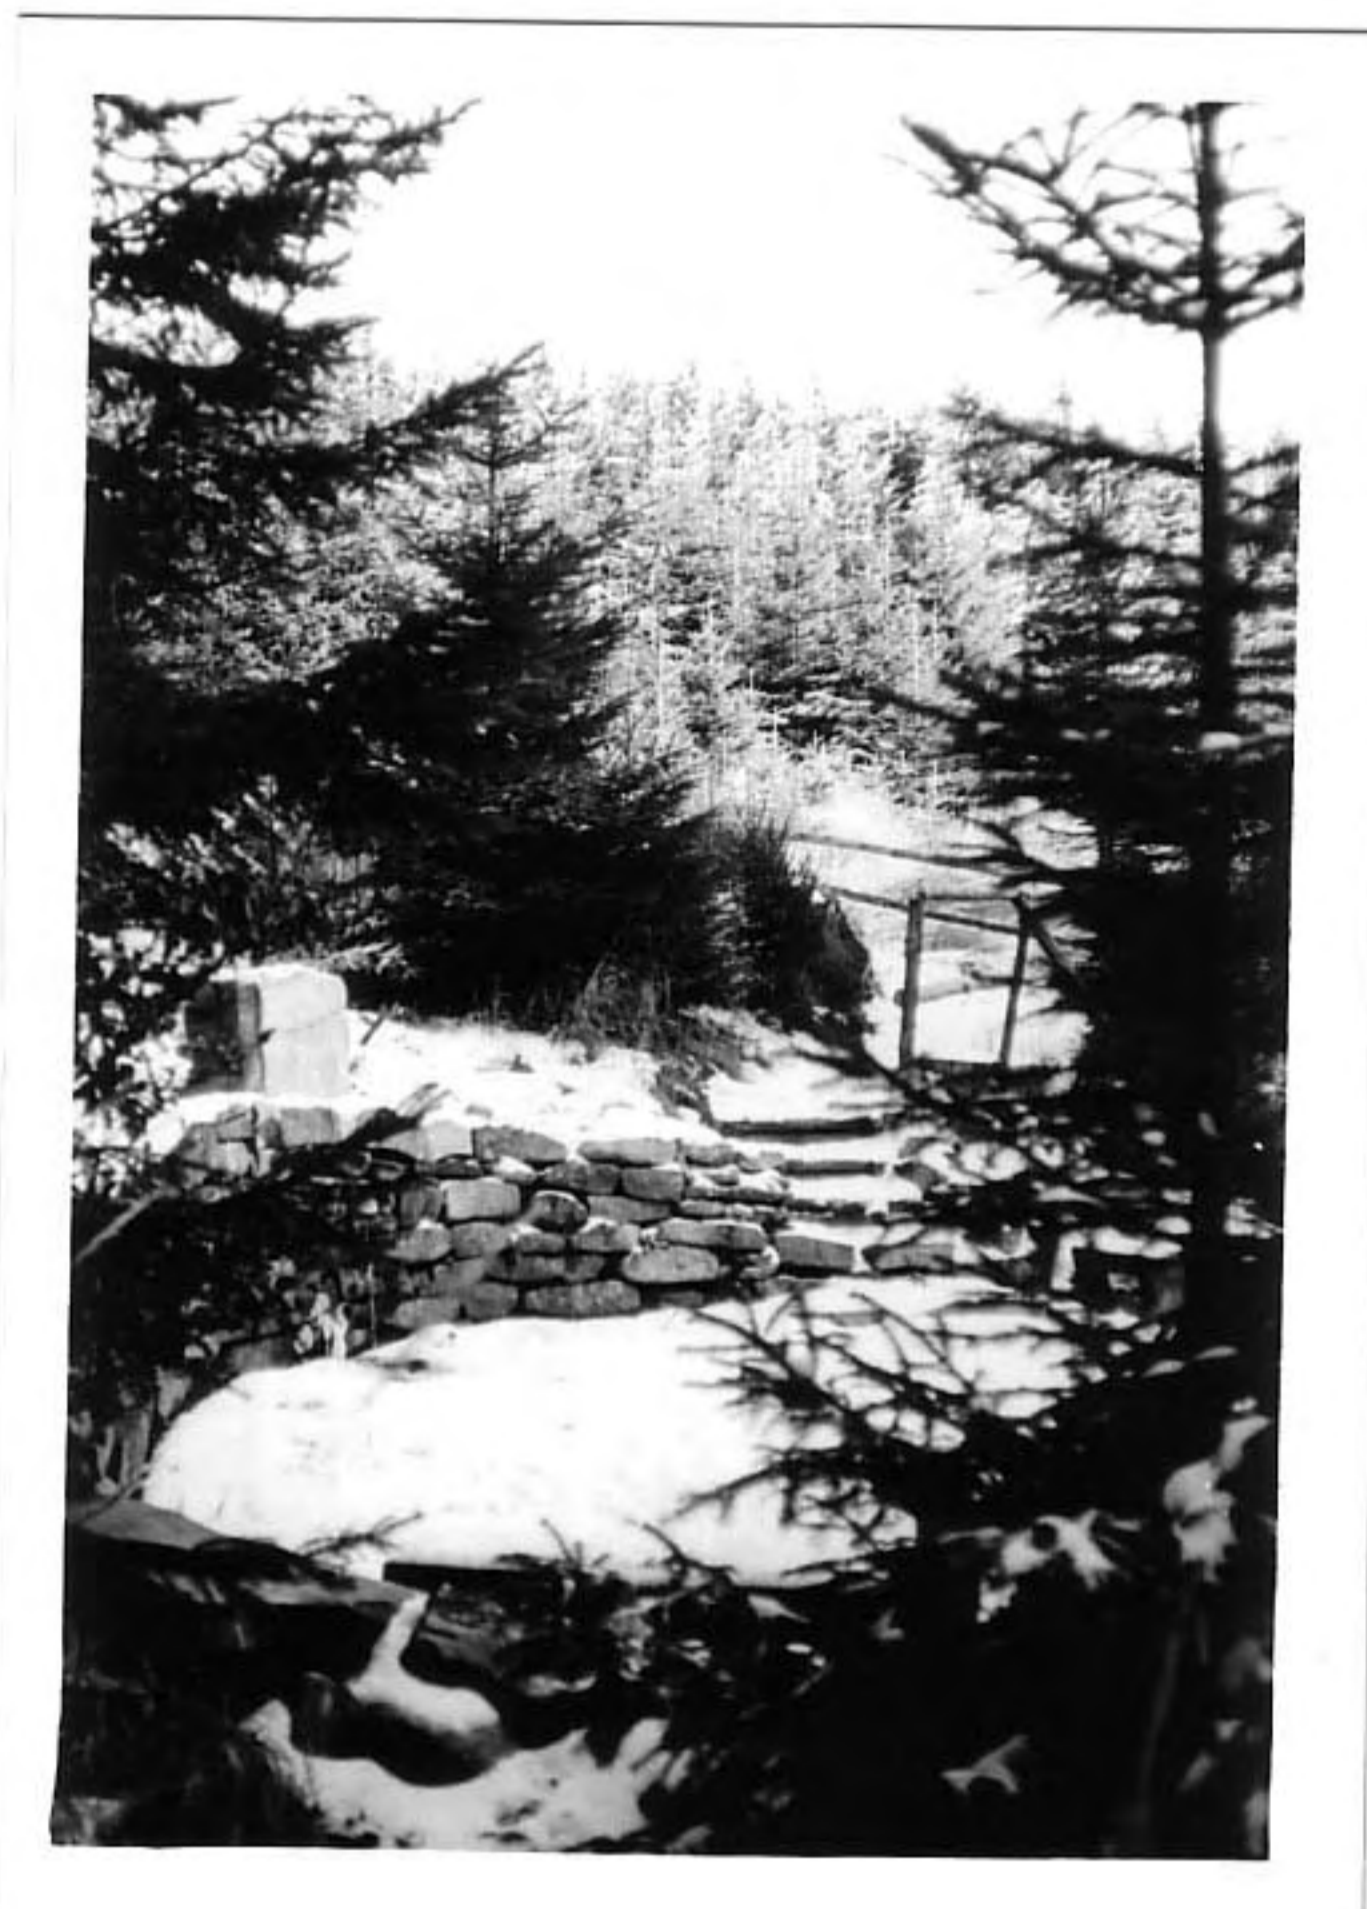
Damen Quelle

Postaven v roce 1846. Opraven Čs. státními lesy Jeseník v roce 1983. Jiné opravy nejsou známy. Příklad po trase B, leží hned u cesty těsně pod Skautskou chatou. V minulosti zde byly postaveny přírodní sprchy pro ženy.

Přes dva metry vysoká masivní mohyla ze skládaných kamenů má uprostřed výklenek. Mohyla se postupně snižuje do stran. Mramorová deska má násilně odtesaný nápis a letopočet vzniku. Výtok trubkou ve výklenku, odtok do zapuštěné kamenné jímky. Po dobu sledování vydatnost stále klesala. Na počátku byla 2,4 litru za minutu, dnes neteče. Okolí upravené, přístup velmi dobrý. Je velmi často navštěvován.

Přítok vody byl narušen vývratem, je nutná oprava.

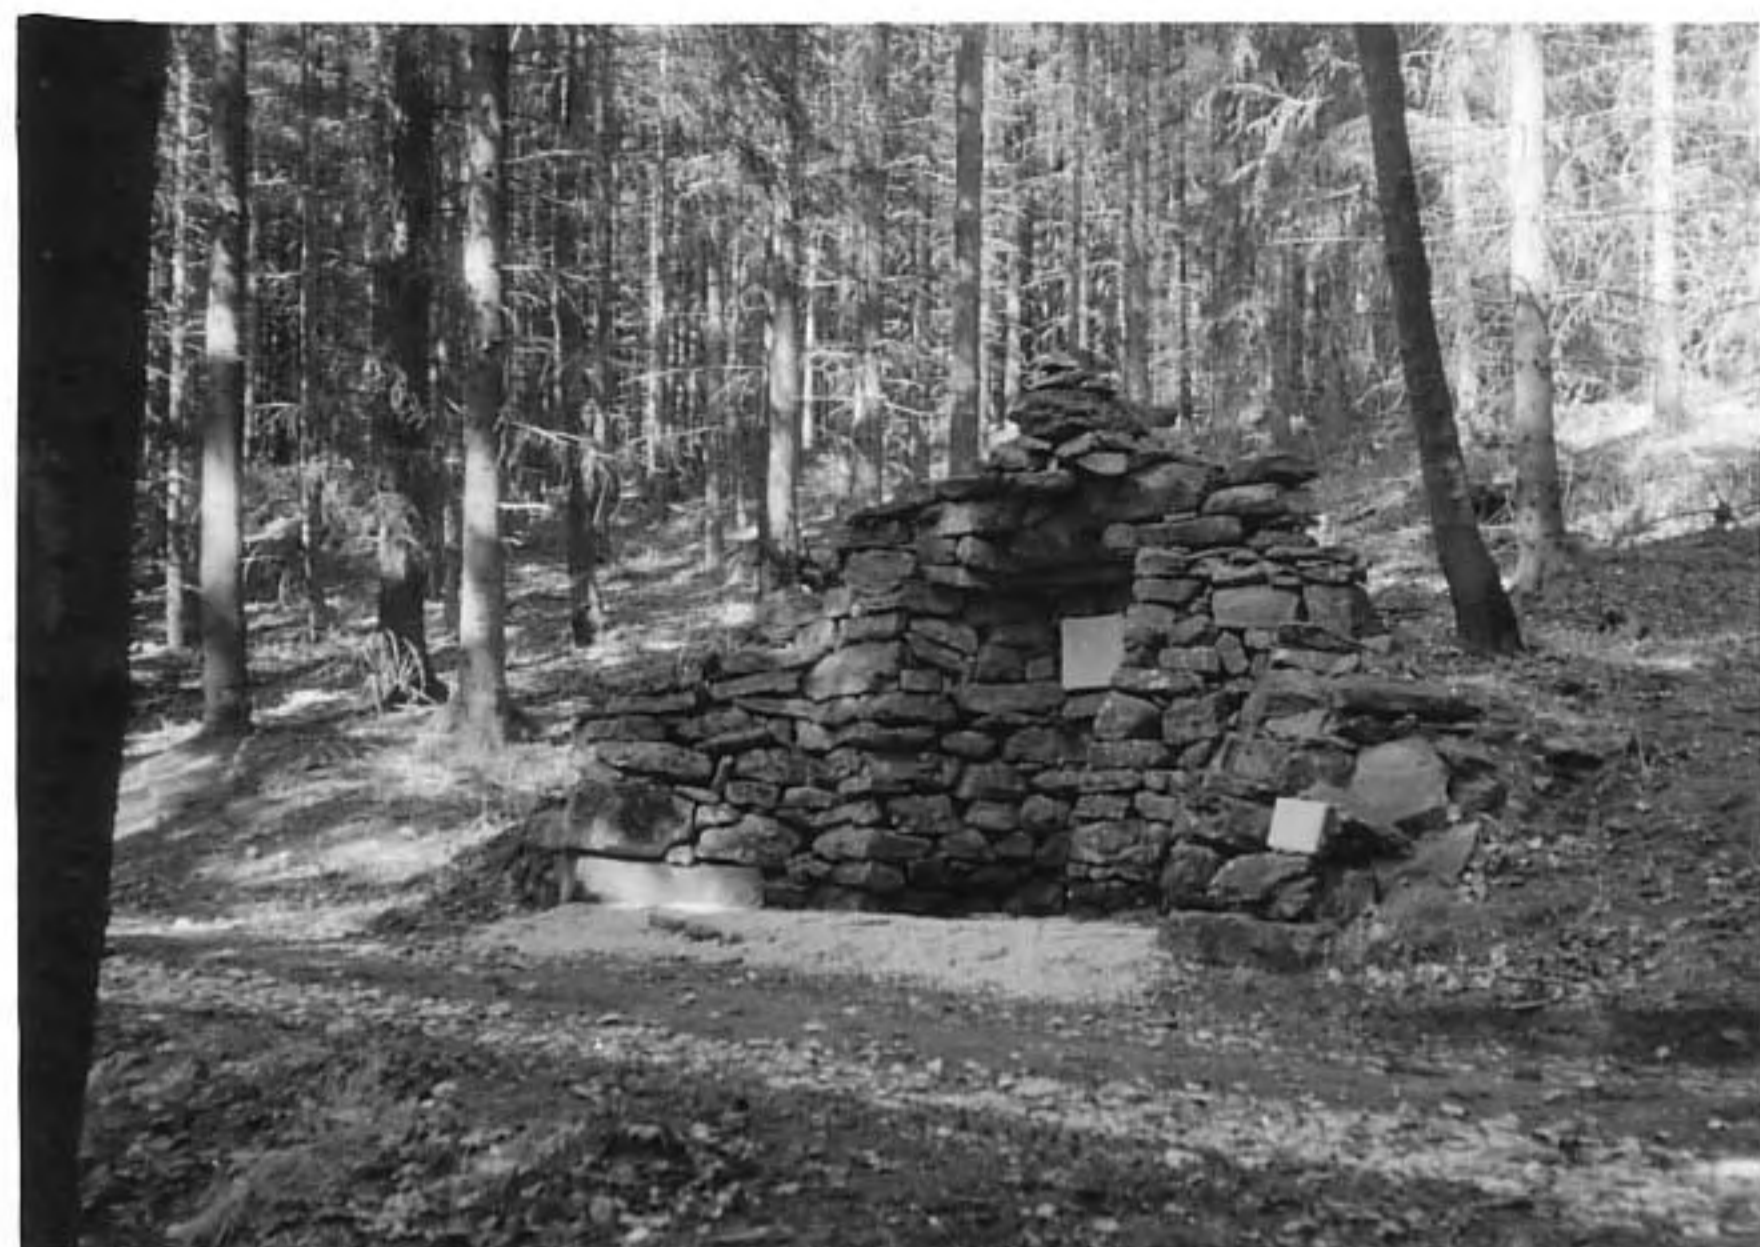
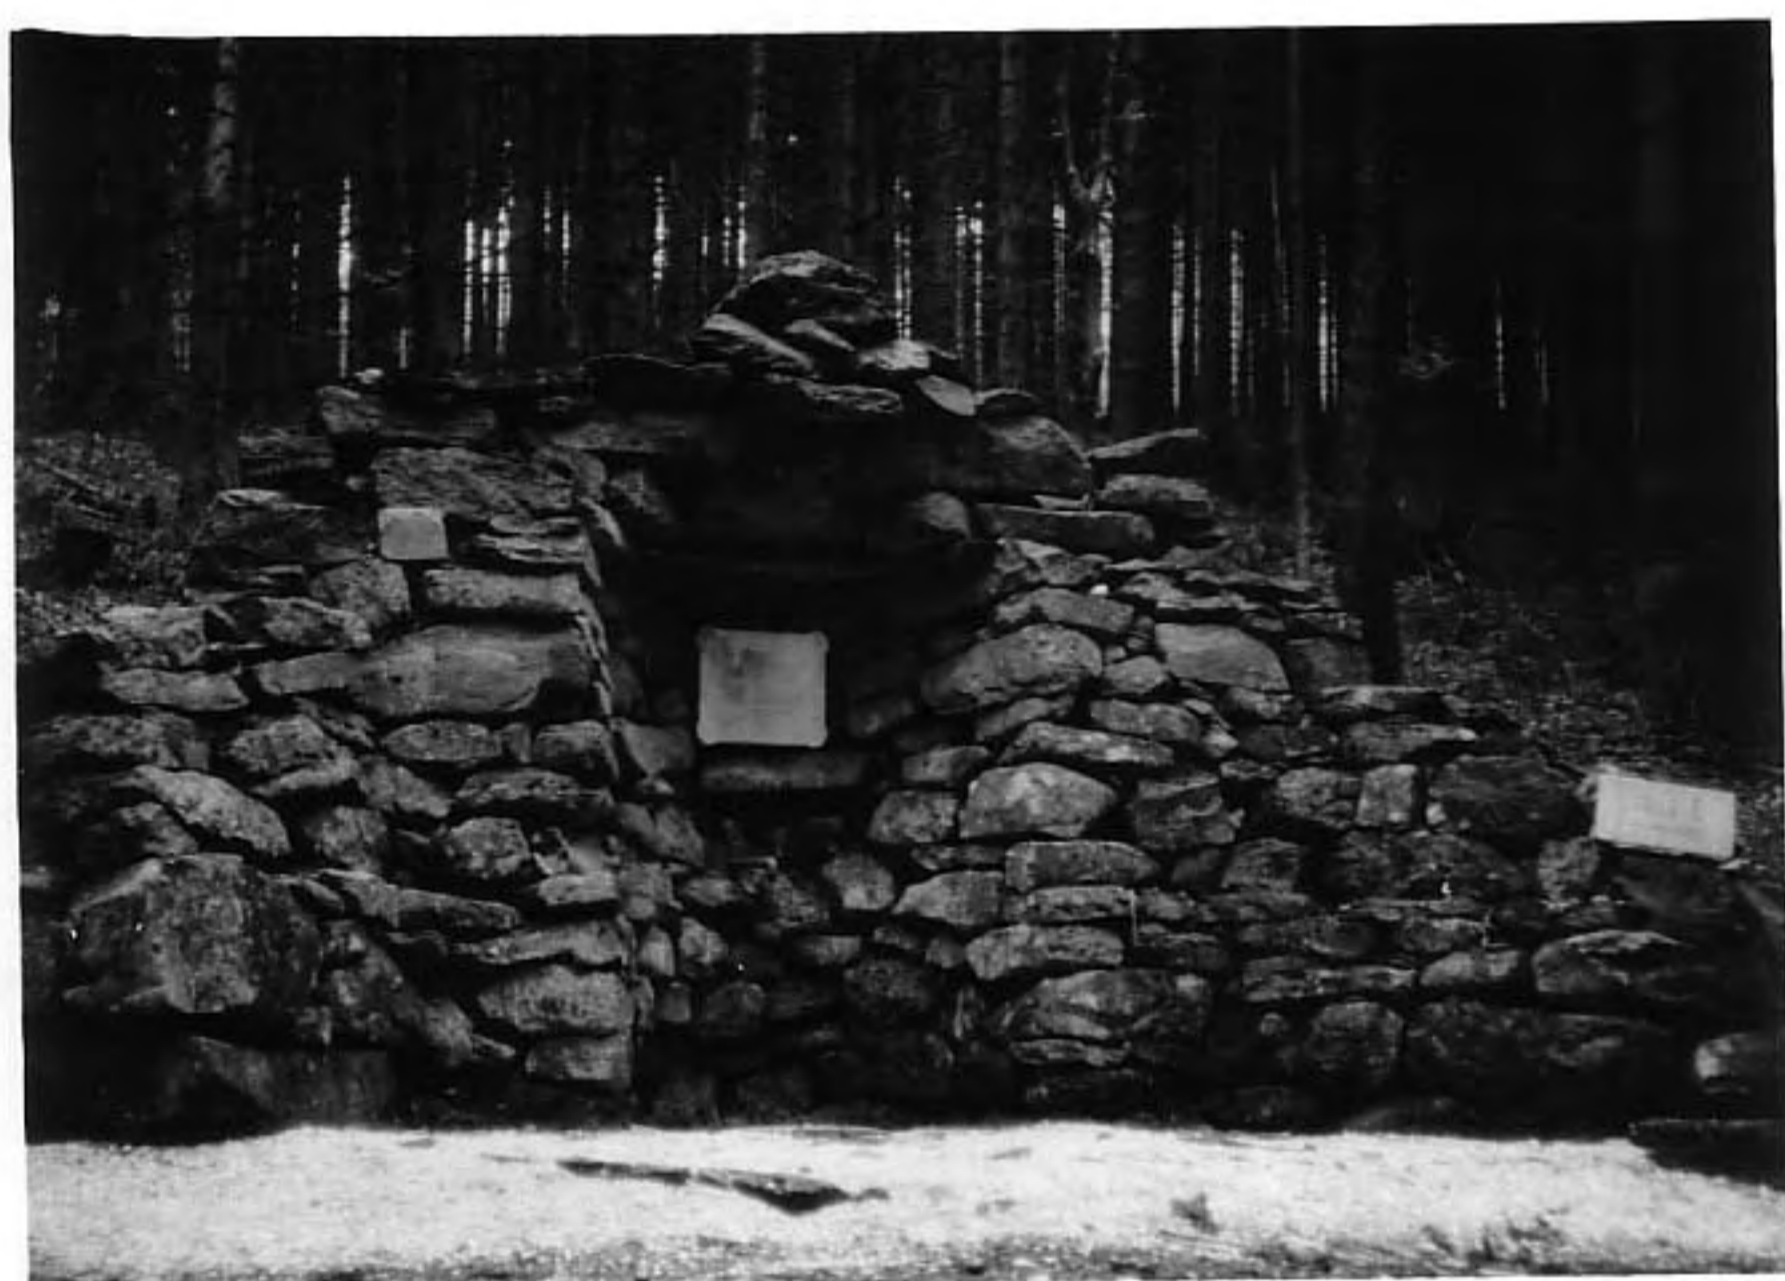
Ferro Quelle

Postaven roku 1852. Nově opravován v letech 1989 a 1990. Přístup po trase B, krátkou pěšinkou asi 30 metrů od cesty. Po starém lázeňském chodníku se odtud dostaneme k prameni Sjednocení.

Asi dva metry vysoká kamenná zídka má uprostřed vyvýšeninu, ze které je vyveden střední výtok. Po bocích jsou pak ještě dva další výtoky. Rozměrné odtokové vaničky byly nedávno znovu vybetonovány, jsou výše nad zemí. Žádná deska nebyla nalezena. Průtočnost je velmi proměnlivá, pohybovala se od nuly až do 12 litrů za minutu. Okolí je v průměrném stavu, přístup dobrý. Návštěvnost je vysoká.

Pramen vyžaduje dokončit opravy na mohylce. Nutno lépe vyřešit odtok vody, udržovat přístup a okolí.

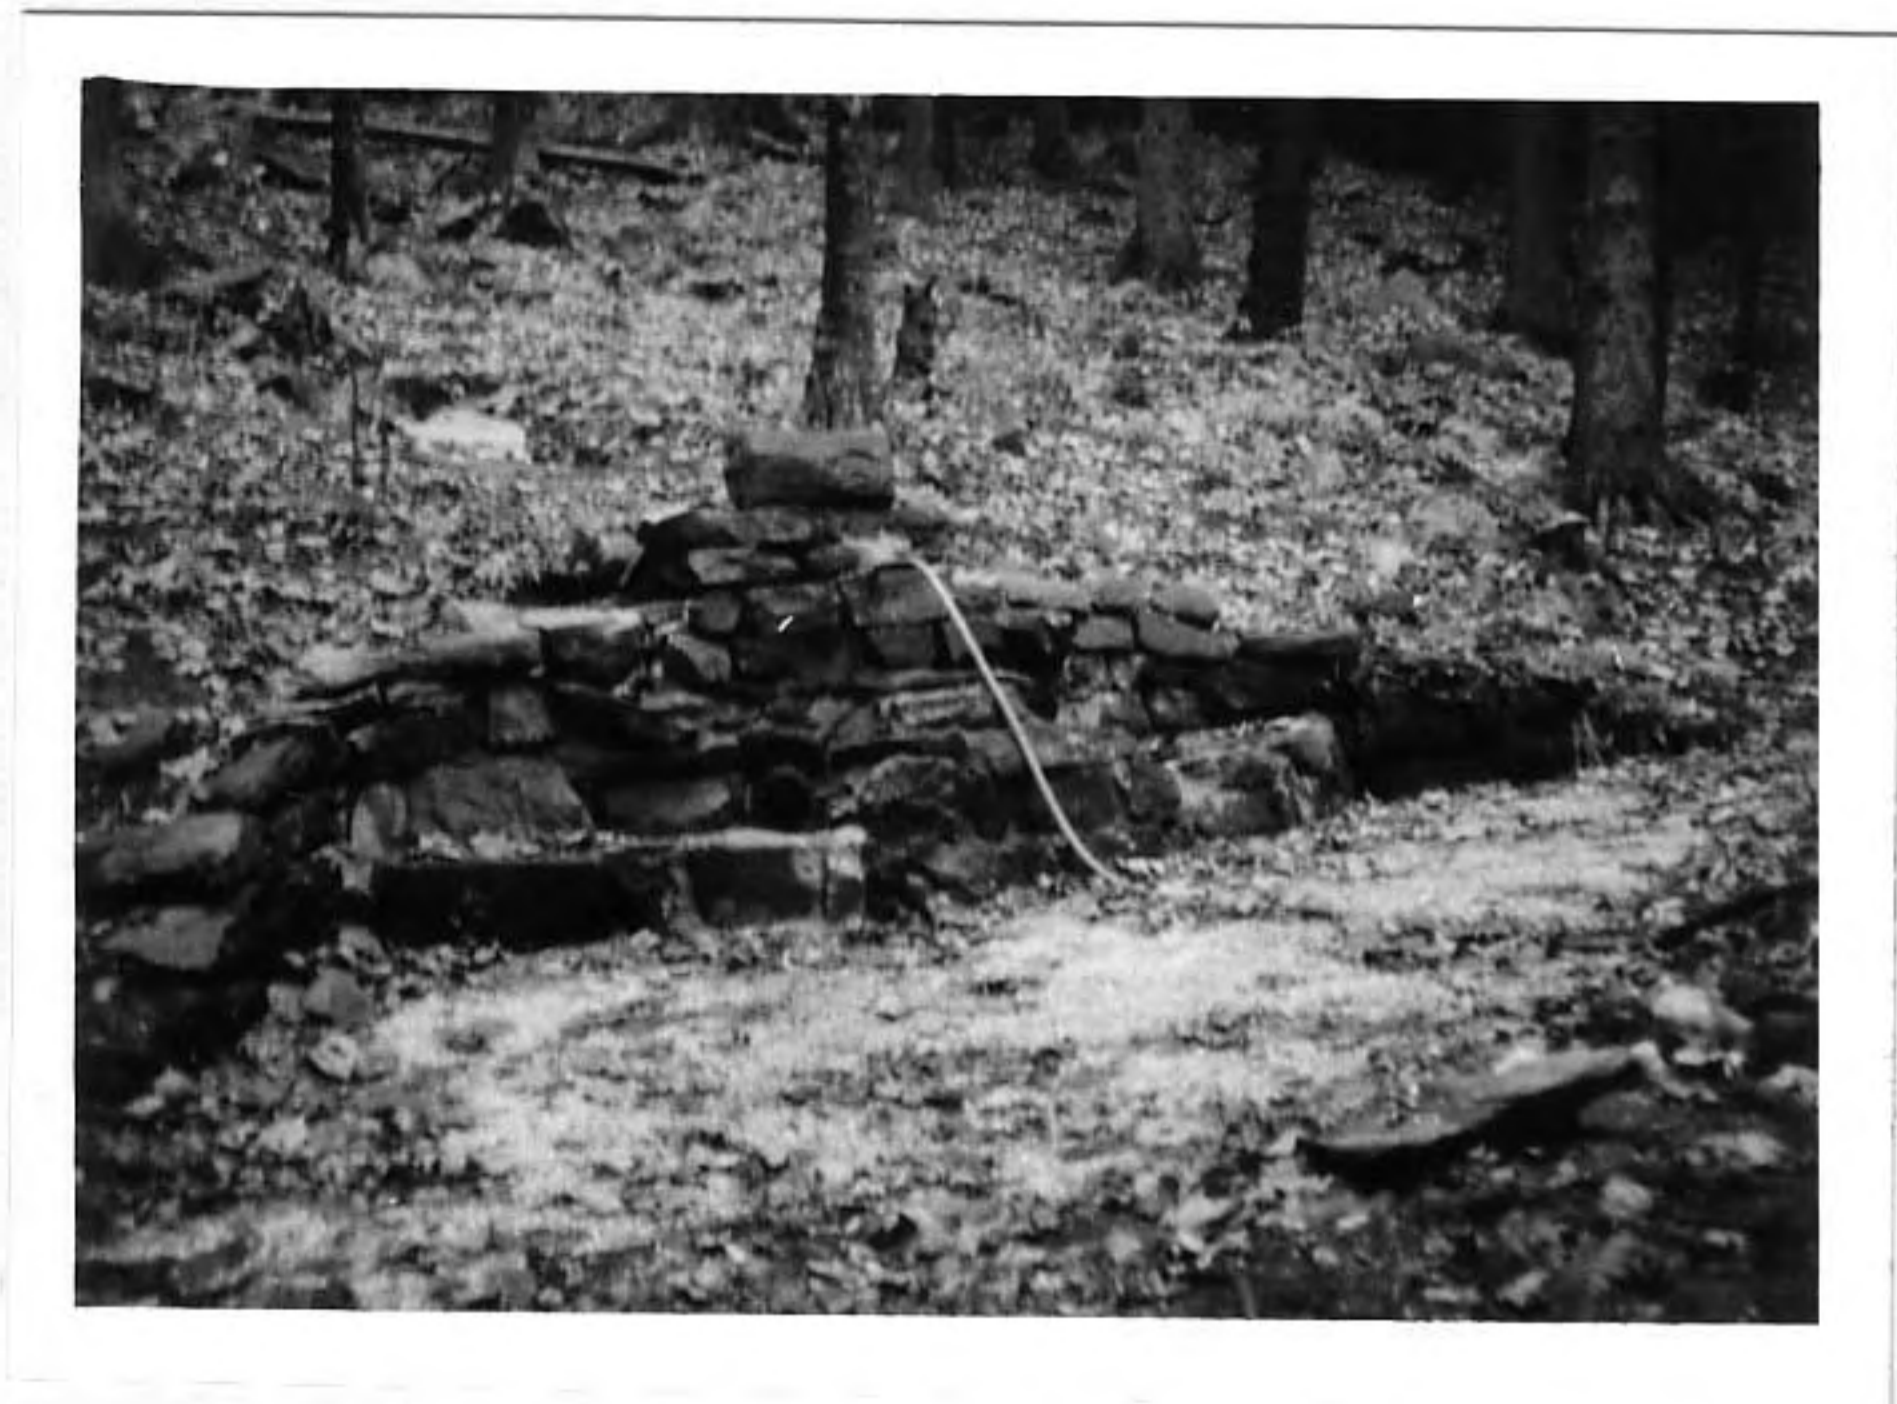
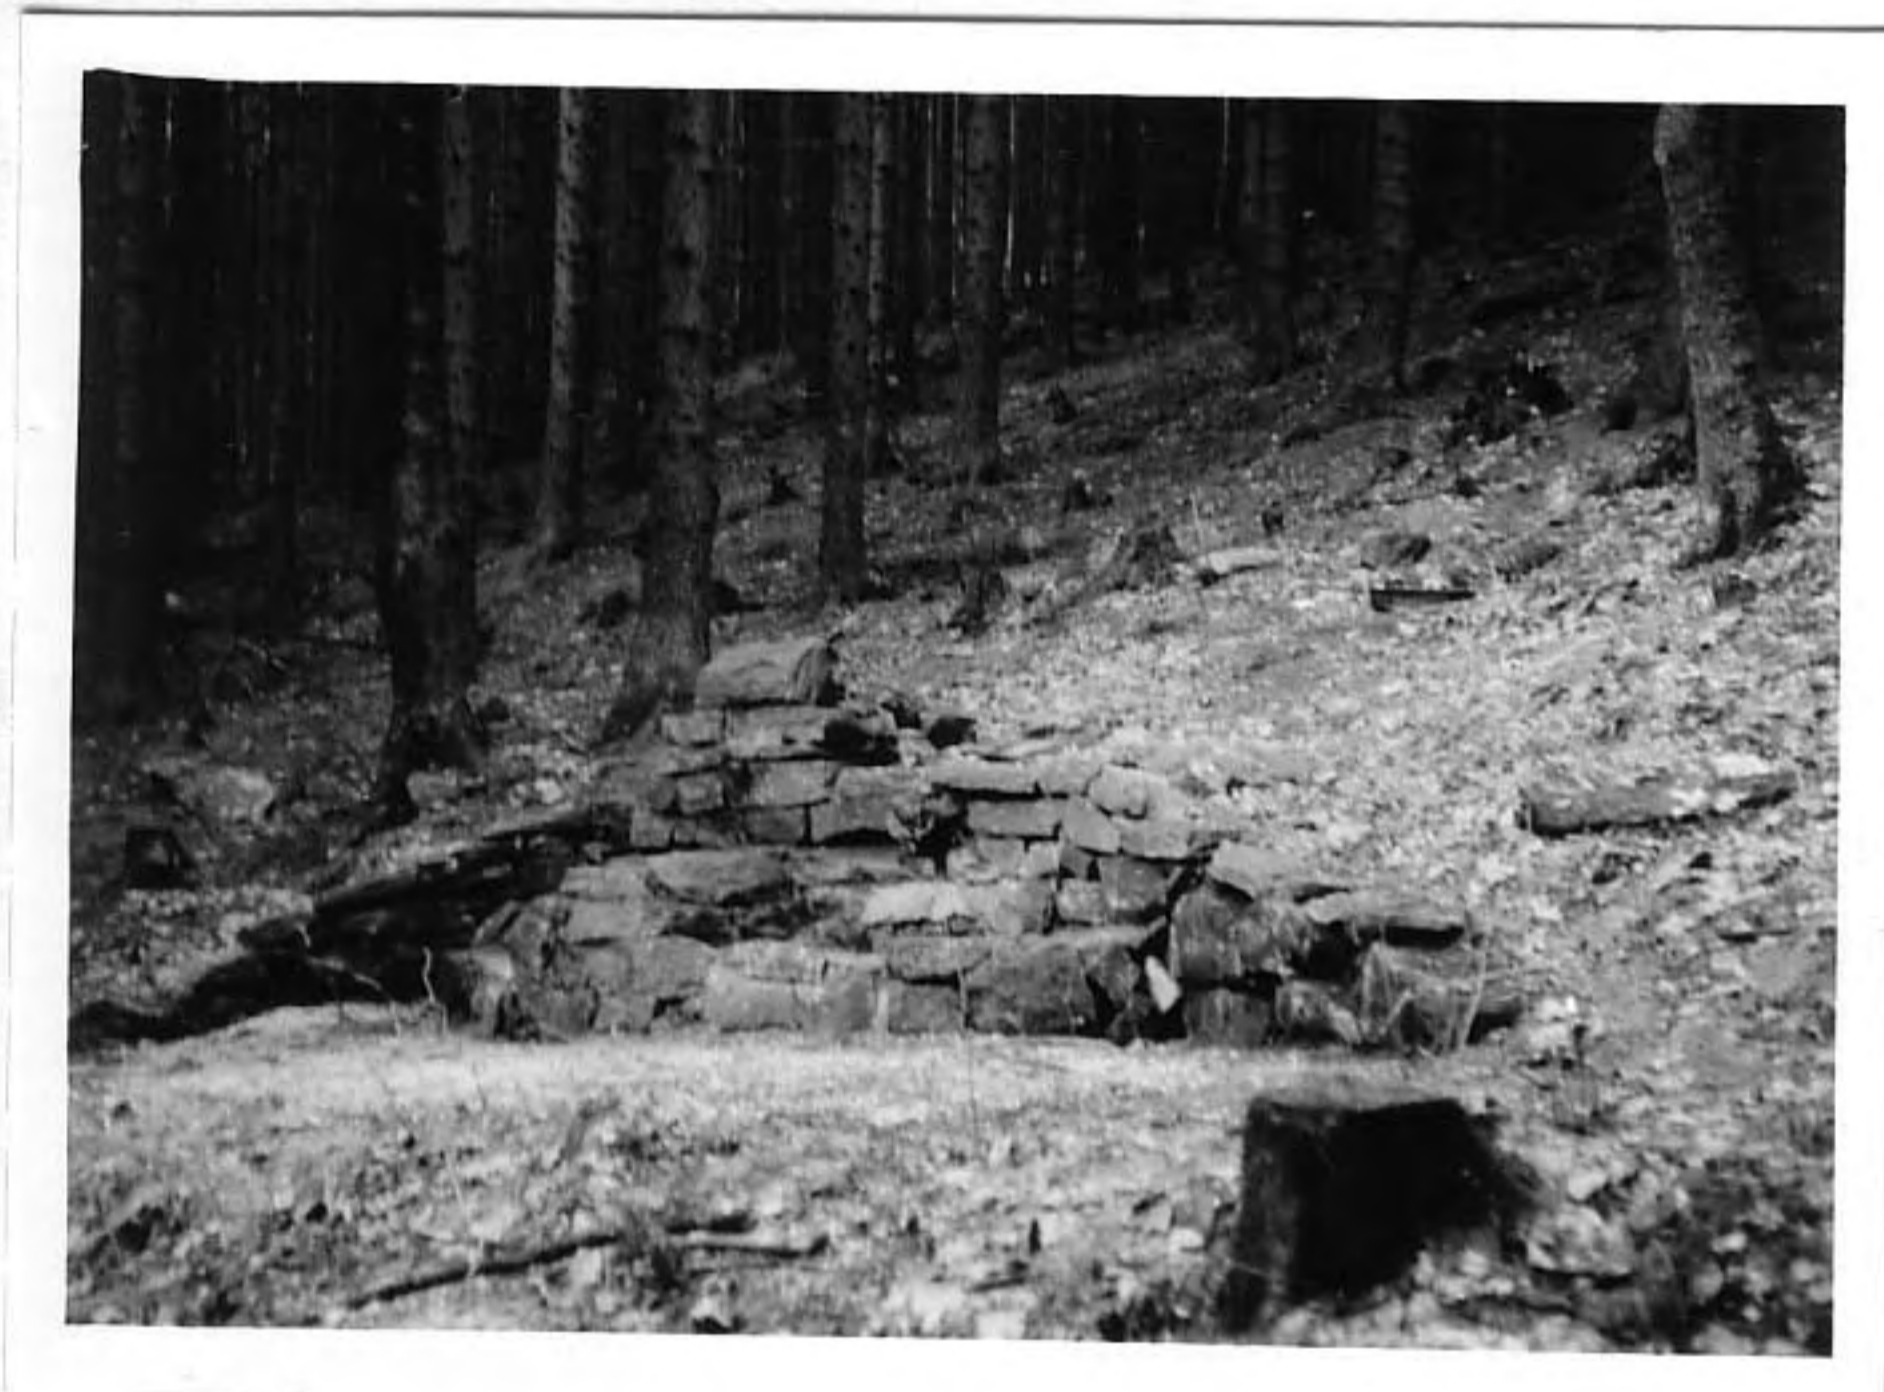
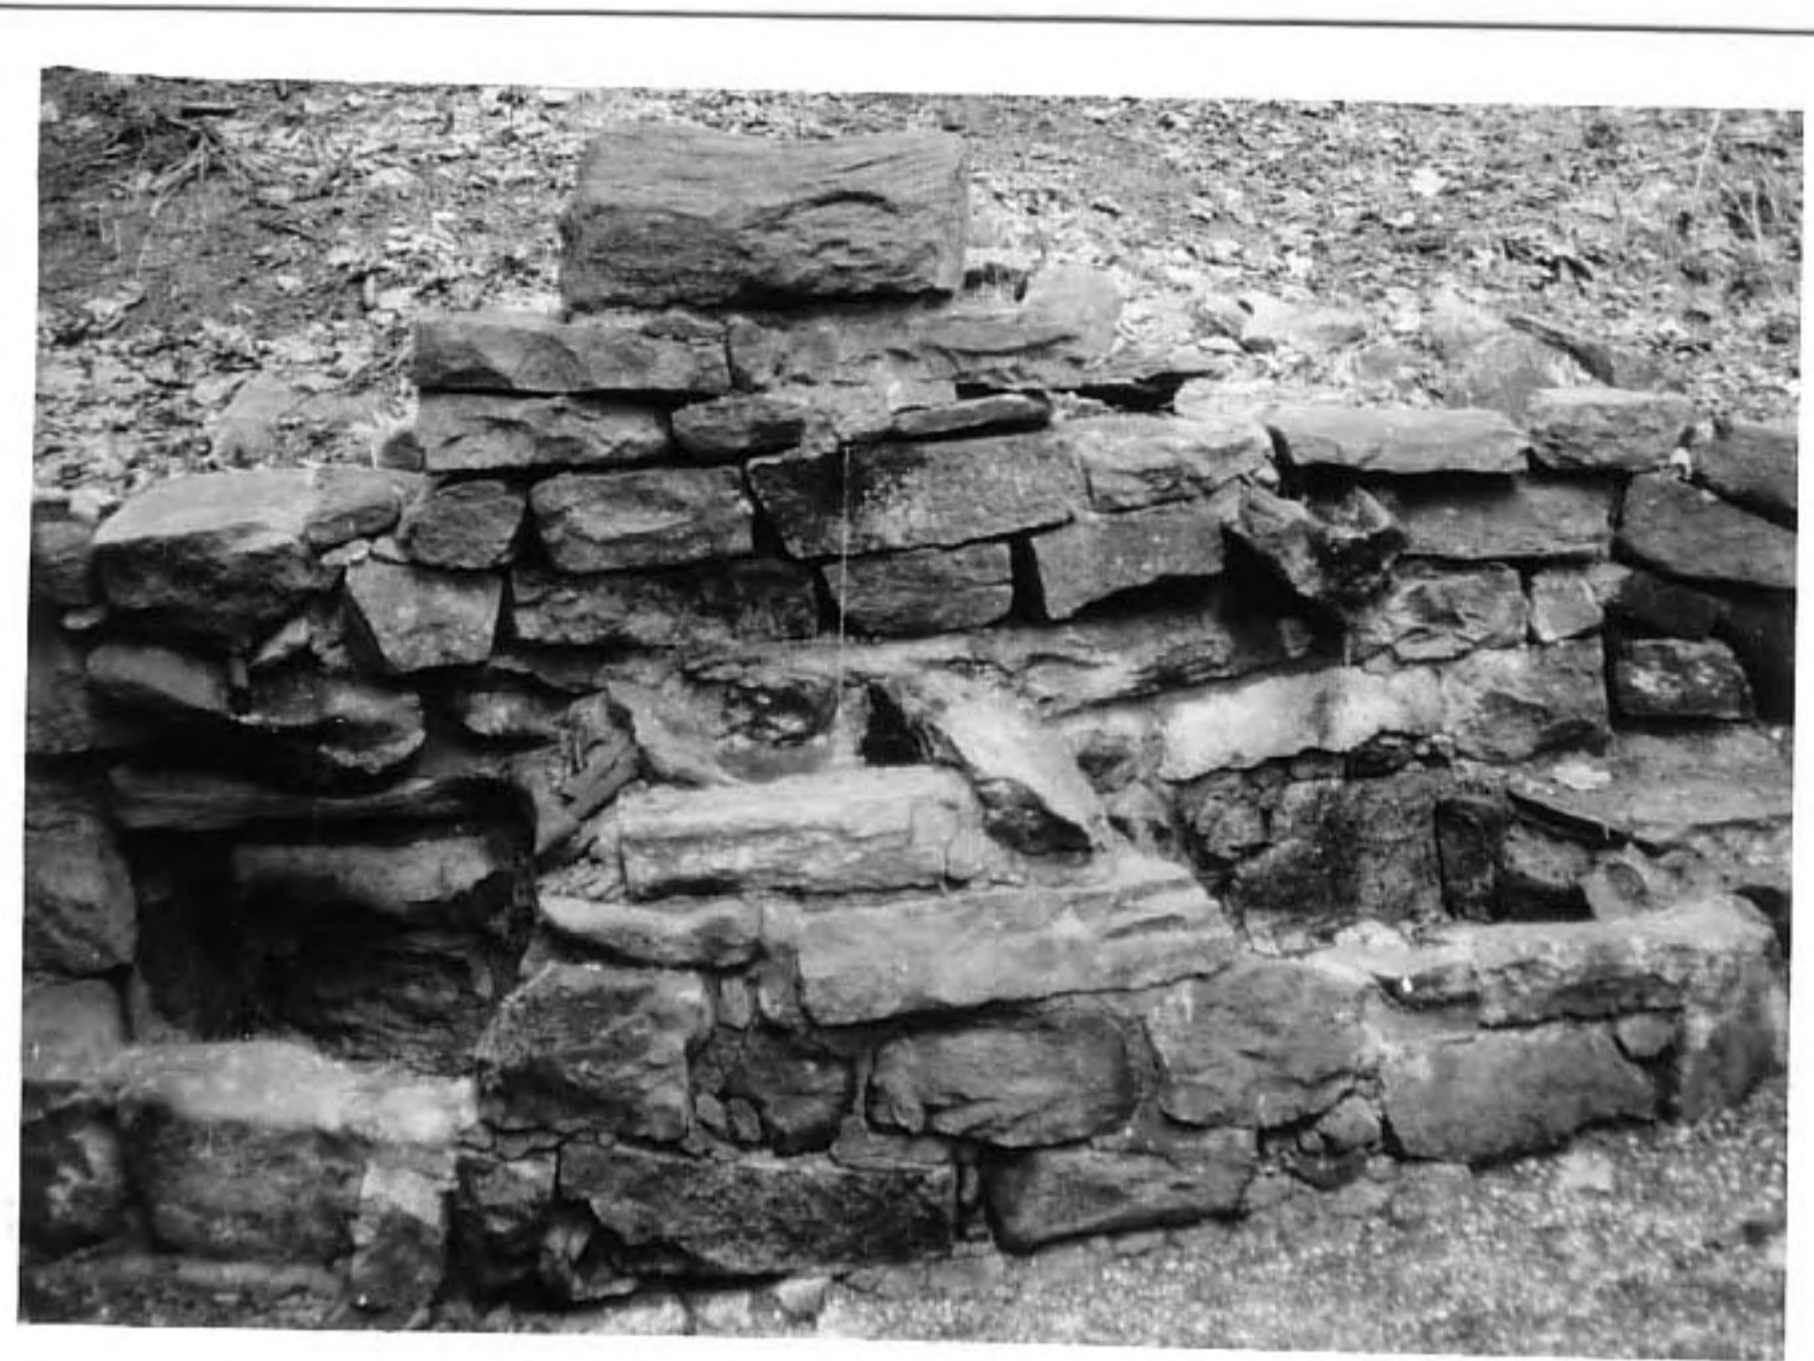
PRAMEN TUNKA

Původní název ani rok vybudování nejsou známy. Dnešní název je lidového původu. Příklad po trase A, nad Rumunským pramenem pokračujeme po Slunečné cestě. Pramen je těsně před areálem Lesního domova.

Z původního pomníku, který byl zničen při svážení kulatiny, zůstal jen podstavec s přístupovými schody. Dnes již není patrné uspořádání pomníku. Zdroj vody nenalezen. Okolí je v průměrném stavu, přístup je dobrý. Návštěvnost je velká díky blízkosti rekreačního areálu Lesní domov. Celý podstavec je hojně porostlý brčálem menším.
