PRAMEN U LESNÍHO MUŽE

Prameny v okolí Lázní Jeseník

MAPA PRAMENŮ V OBLASTI KŘÍŽOVÉHO VRCHU A ZL. CHLUMU

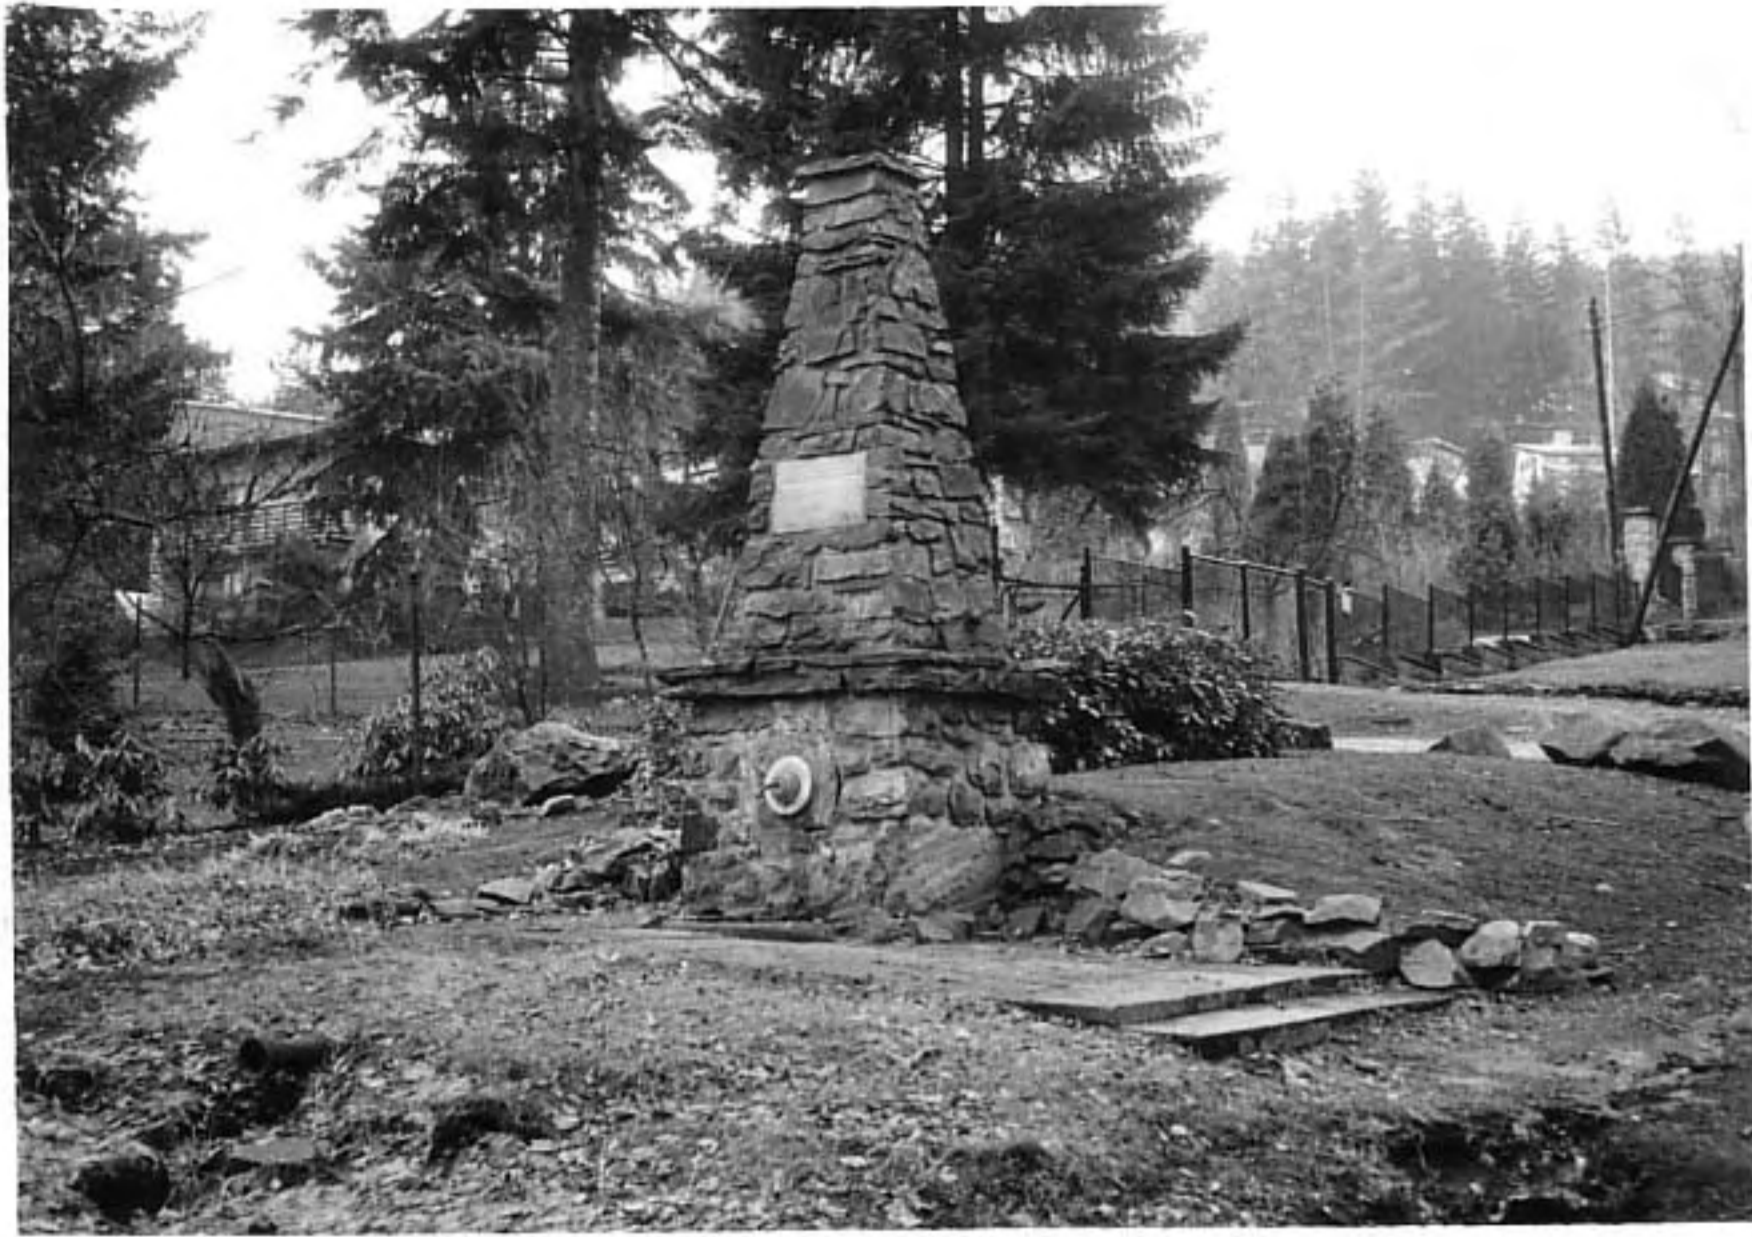
ALŽBĚTIN PRAMEN

Mohyla vysoká přes 3m je jehlanovitého tvaru, postavená z tmavého kamene. Je zde deska s odtesaným nápisem a letopočtem vzniku. Výtok je z trubky do betonové jímky zapuštěné na úroveň terénu. V létě teče vydatně, na zimu je pravidelně zastavován. Okolí udržováno obyvateli blízkých domů, je velmi pěkně osázeno a upraveno. Přístup v dobrém stavu. Návštěvnost je velmi vysoká.

Pramen nevyžaduje větší opravy. Přes zimu však mírně prasklo zdivo pomníku v okolí výtoku.

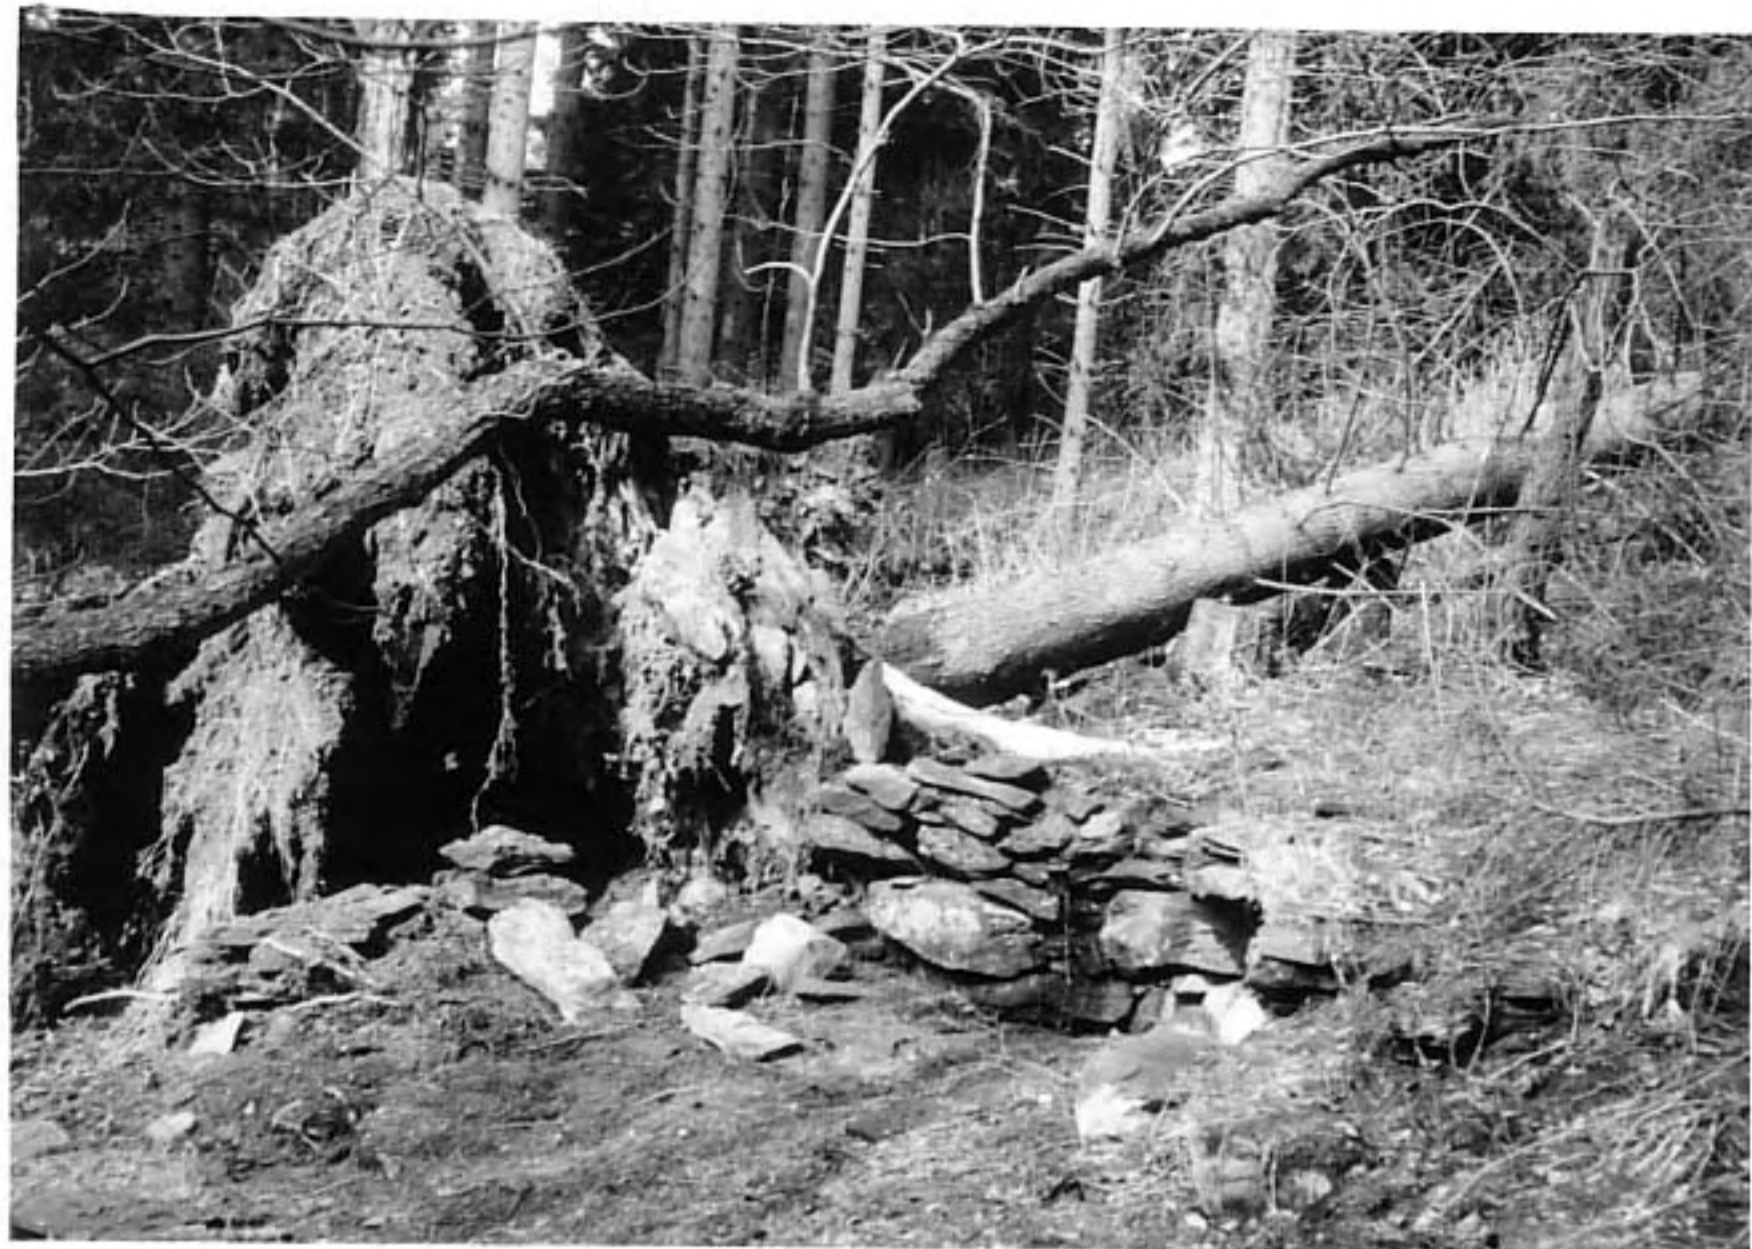
7
AMÁLIIN PRAMEN

Necelý metr vysoká zídka ze skládaného kamene postavená na sucho má uprostřed výtok velkou trubkou. Deska ani jiné označení není. Odtok volně do terénu. Vydatnost kolem litru za minutu. V těsné blízkosti je vývrat, který zídku poškodil. Okolí je zanedbané, přístup rovněž. Návštěvnost mizivá. Z tohoto a Antonínova pramene berou vodu chataři pro Zlatý chlum.

Stav mohylky je kritický, vyžaduje opravu co nejdříve. Z přístupové cesty i samotného pramene odstranit vývraty a křoviny. Cestu by bylo vhodné označit.

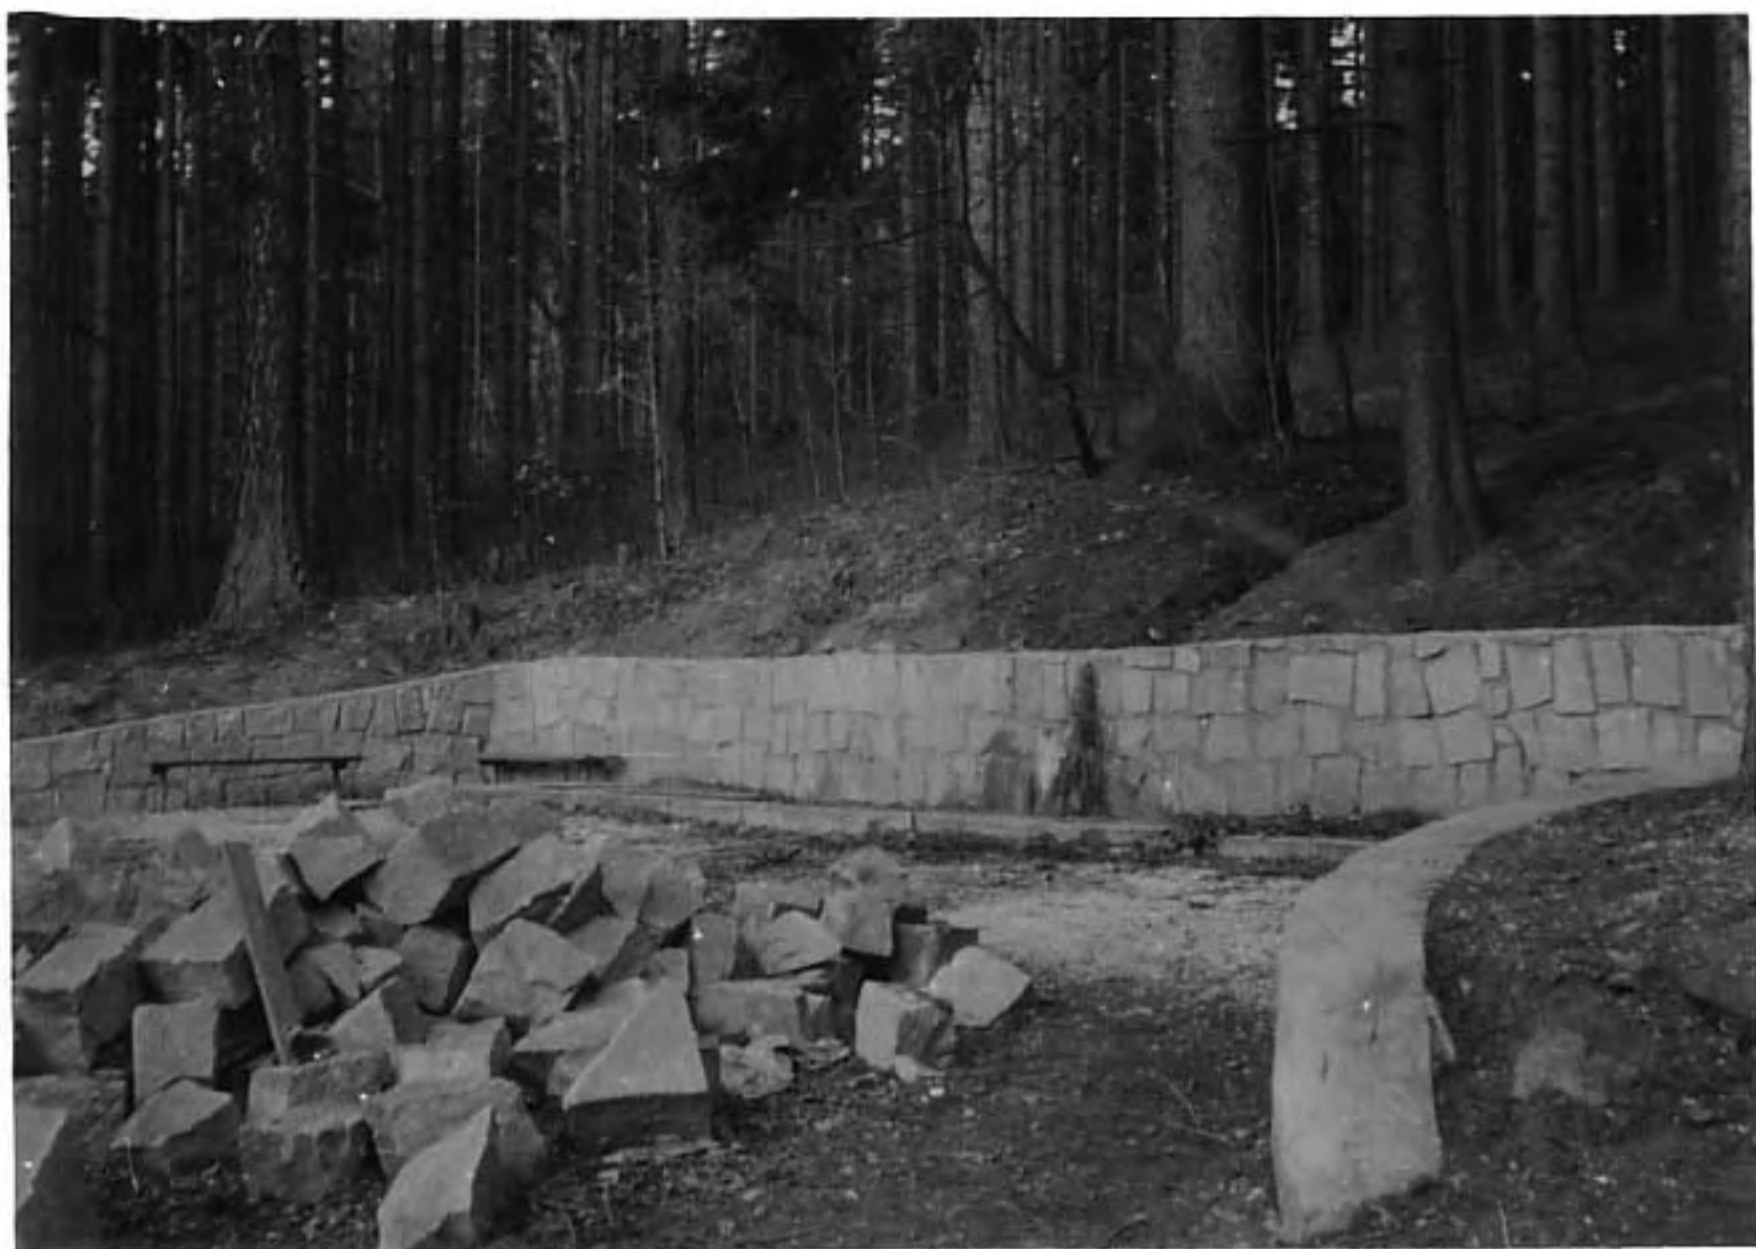
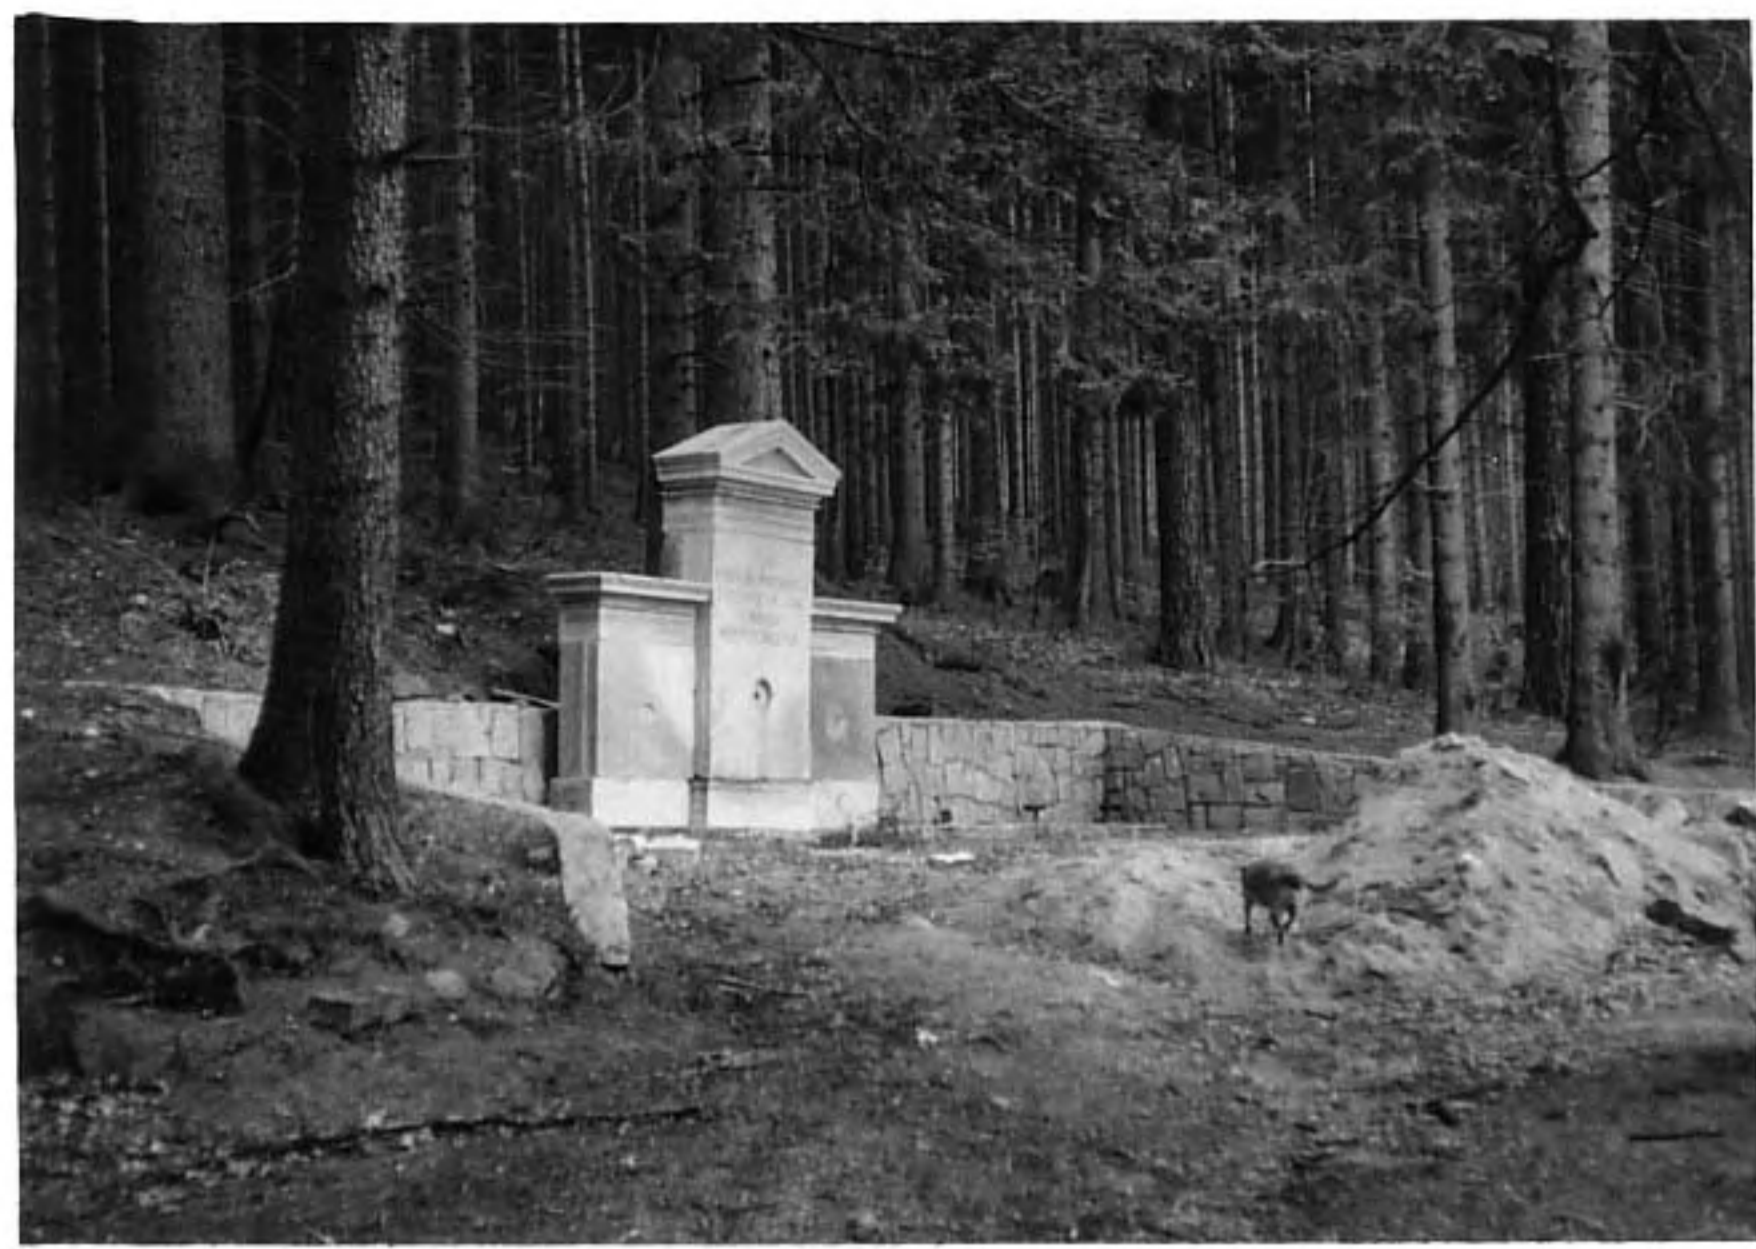
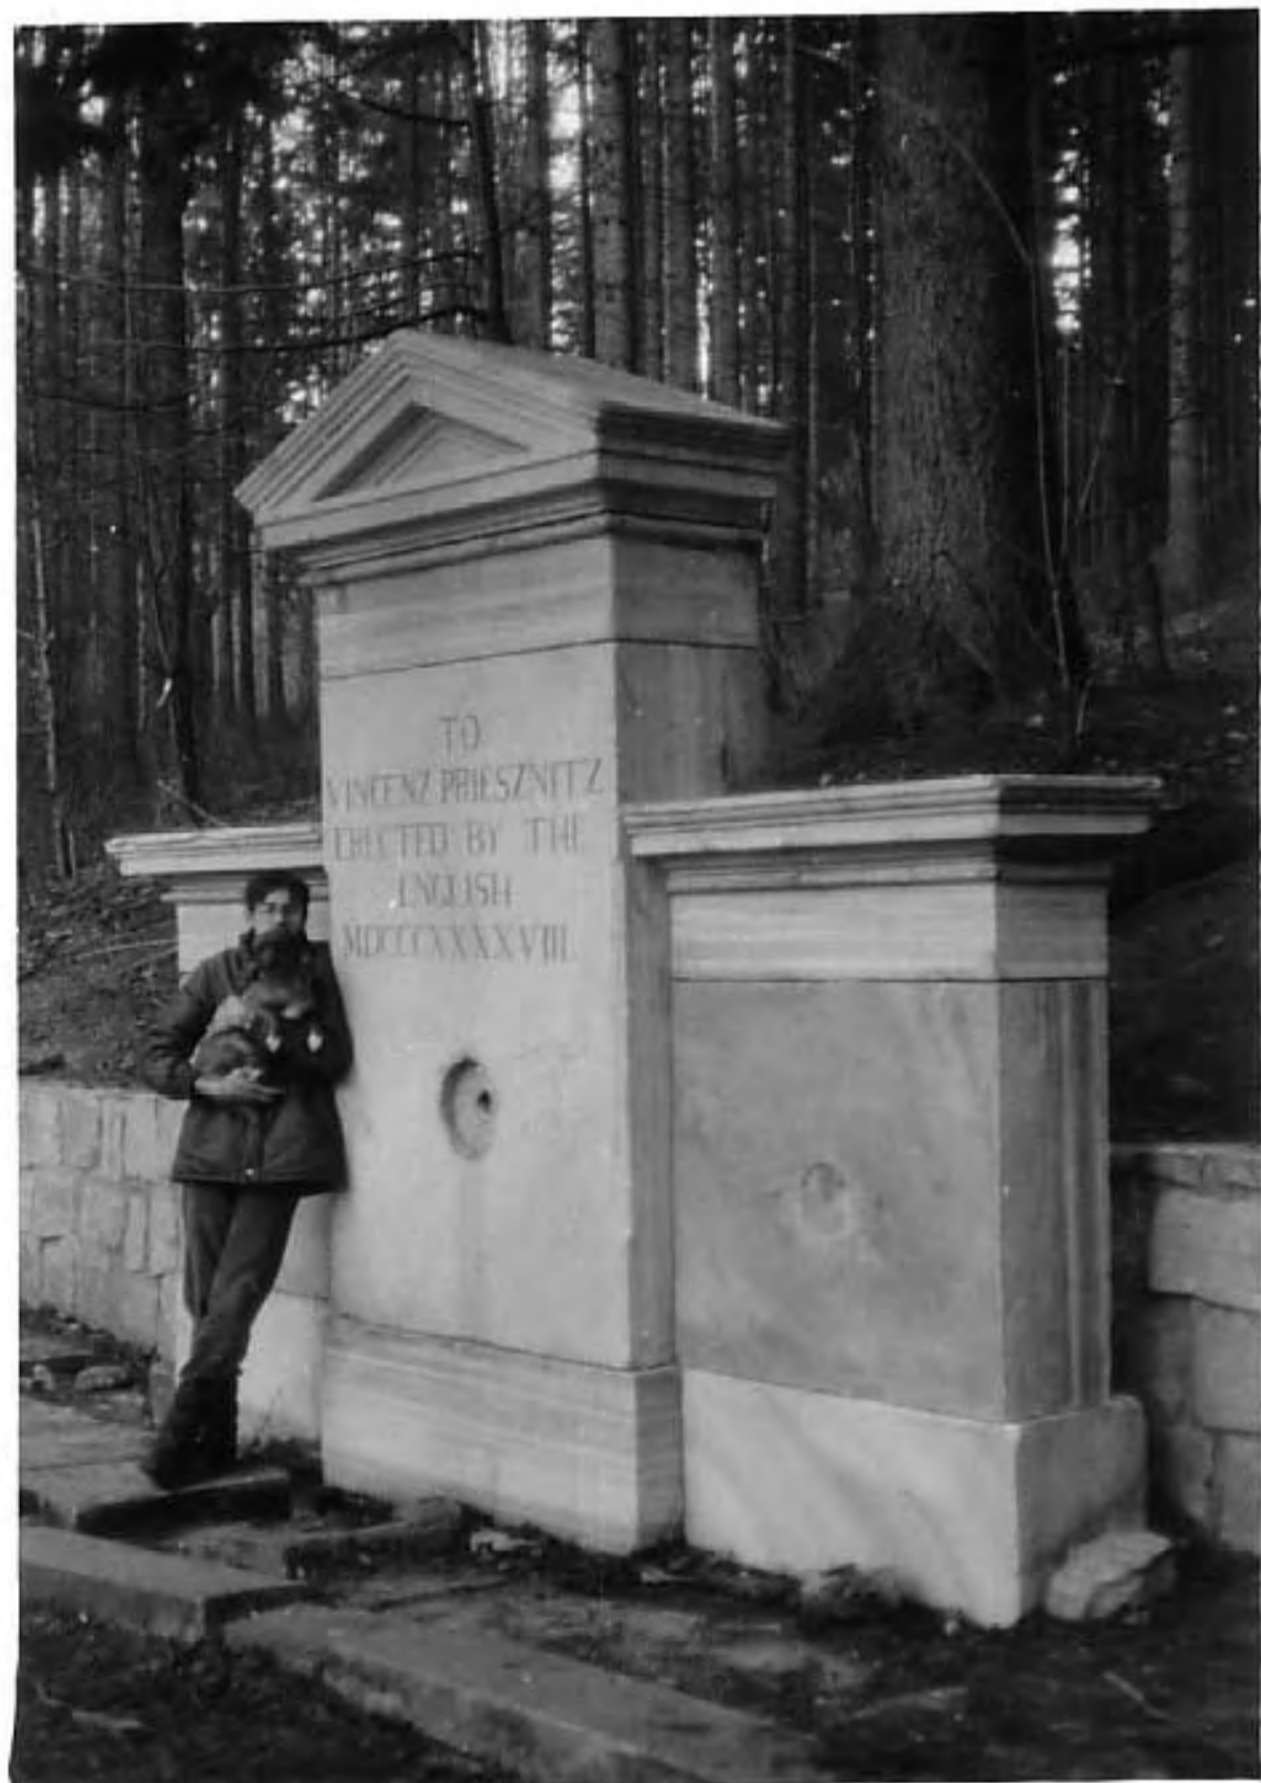
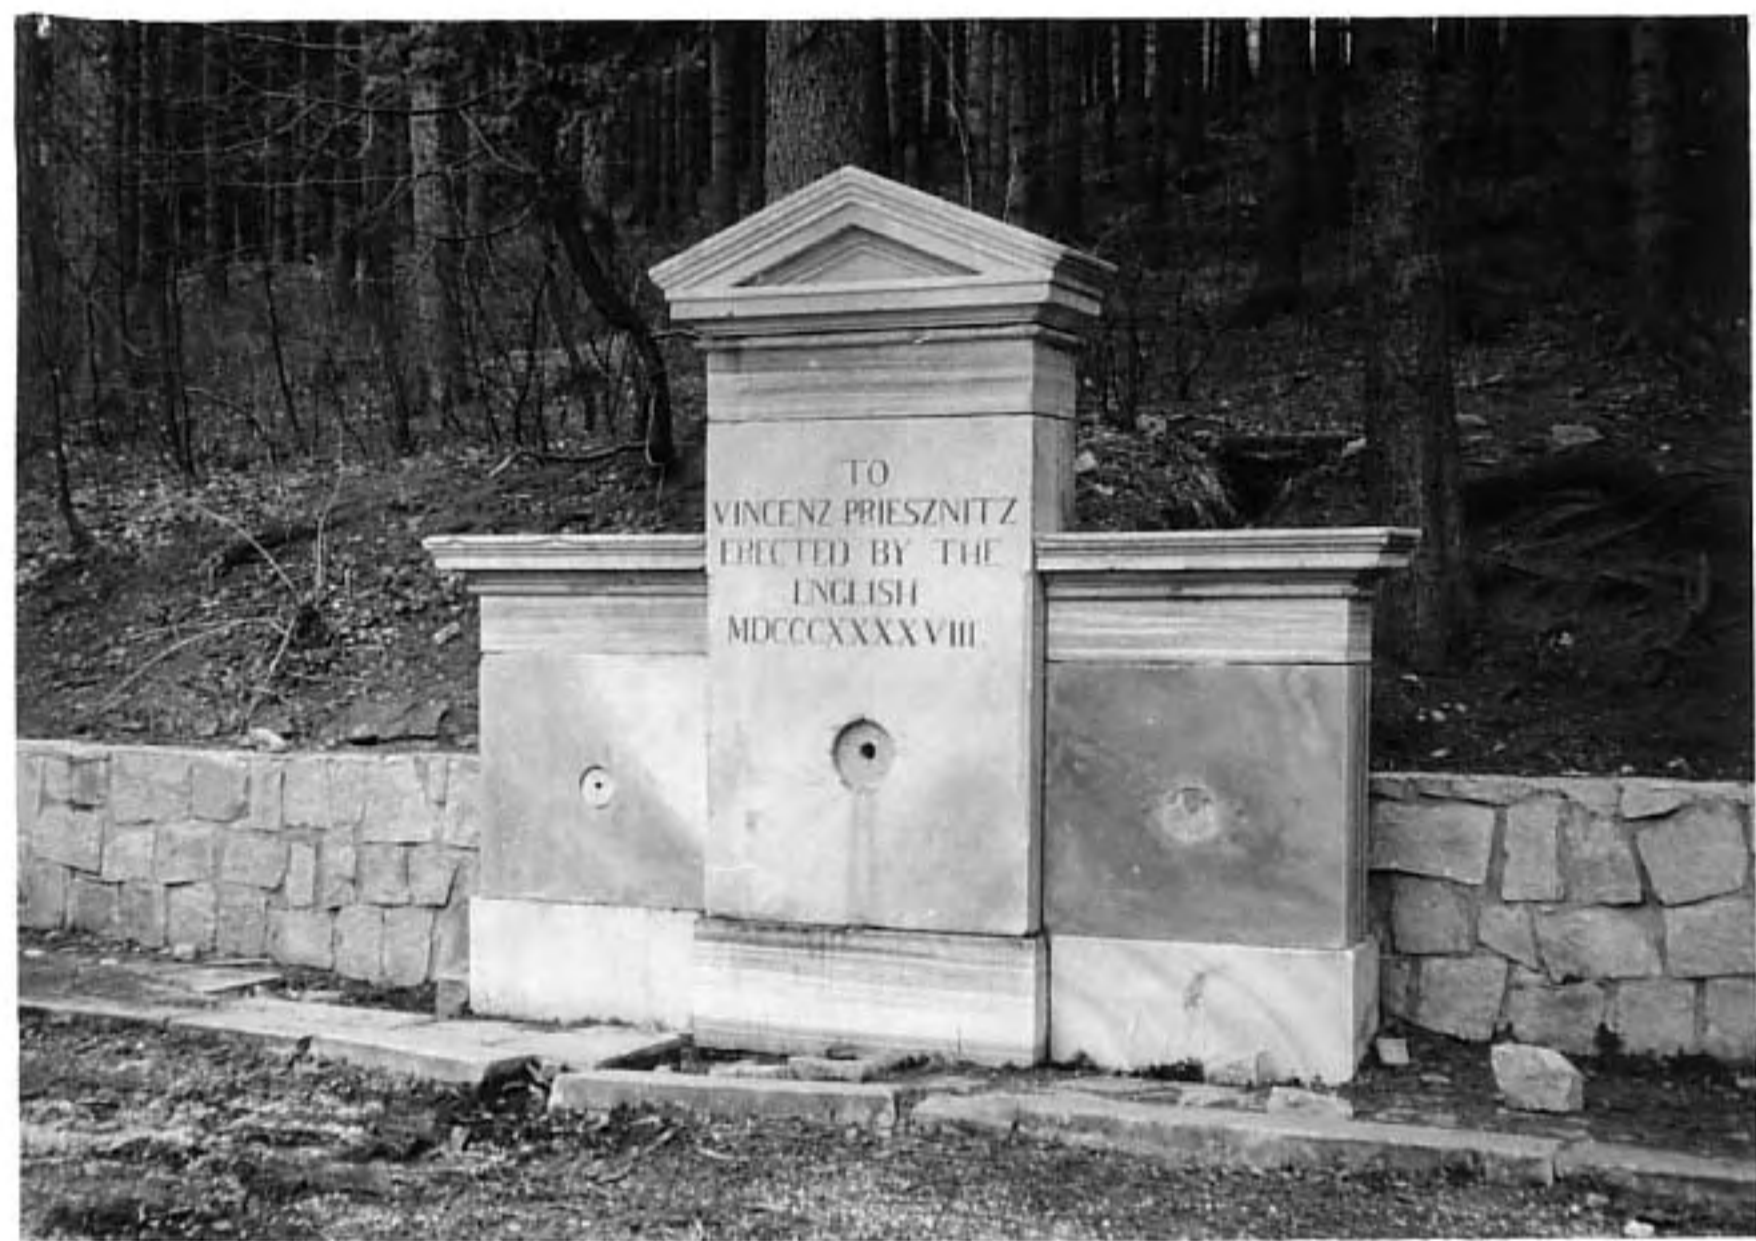
ANGLICKÝ PRAMEN

Pomník je třídílný, vysoký přes tři metry. Je postaven z hornolipovského mramoru. U prostředního bloku jsou po bocích dva menší, ve všech bývaly výtokové otvory. V prostředním bloku vytesán nápis v angličtině a letopočet vzniku římskými číslicemi. Voda dosud není zapojena, teče volně mezi spárami pomníku. Podmáčí základy. Kolem celé zadní strany pomníku je postavena asi metrová zídka. Okolí je ještě značně neupravené, jsou zde zbytky stavebních materiálů. Přístup a okolí podmáčeno vodou. Návštěvnost vyšší. Anglická cesta bývala ve velmi dobrém stavu, při pokládce kabelů energetickými závody kolem roku 1985 byla rozkopána a rozježděna. Dodnes není uvedena do pořádku.

Pravděpodobně z podmáčení se střední blok naklání dopředu. Proto je nutno neprodleně odvodnit celý prostor a dále dokončit celkovou opravu, kterou zajišťují Čs. státní lesy.

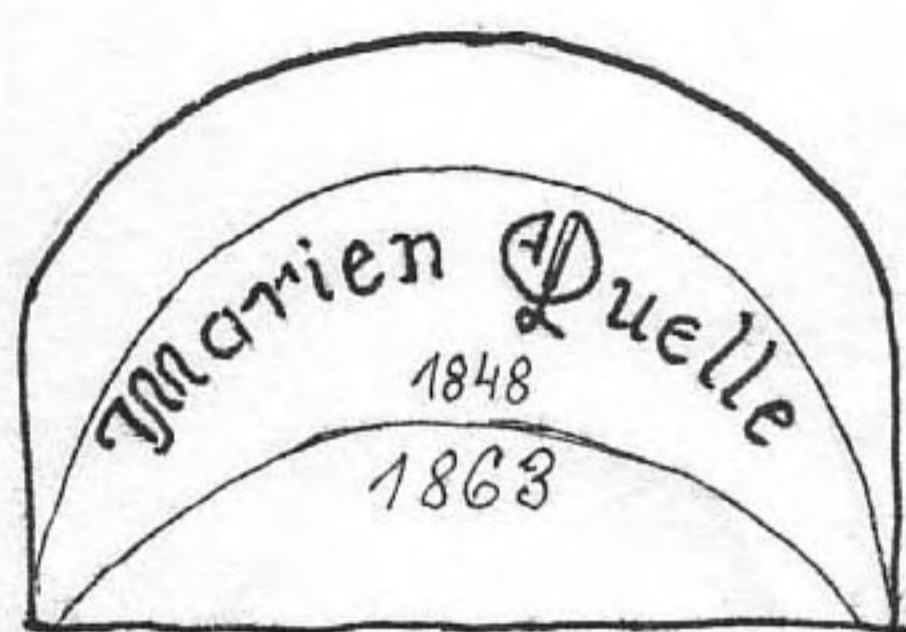
16
MARIÁNSKÝ PRAMEN

Pobořená kamenná zídka, přes metr vysoká je značně zarostlá. Na ní je původní deska s německým názvem pramene, letopočtem vzniku a letopočtem 1863. Výtok je z velké ocelové trubky uprostřed mohyly, odtok volně do terénu. Neteče. Okolí je poničeno stavbou propojení vodojemů, revizní šachta v sousedství pramene není už pět let zahrnuta. Přístup je průměrný. Návštěvnost malá.

Je nutno znovu přeskládat zídku a hlavně upravit okolí. Zahrnout výkop, vysekat nálet a zlepšit přítok vody. Vhodné by bylo označit přístupovou pěšinu od rozcestí pod chludem k Mariánskému prameni a dále k Lesnímu muži, Eduardovu a Nad Sečí.

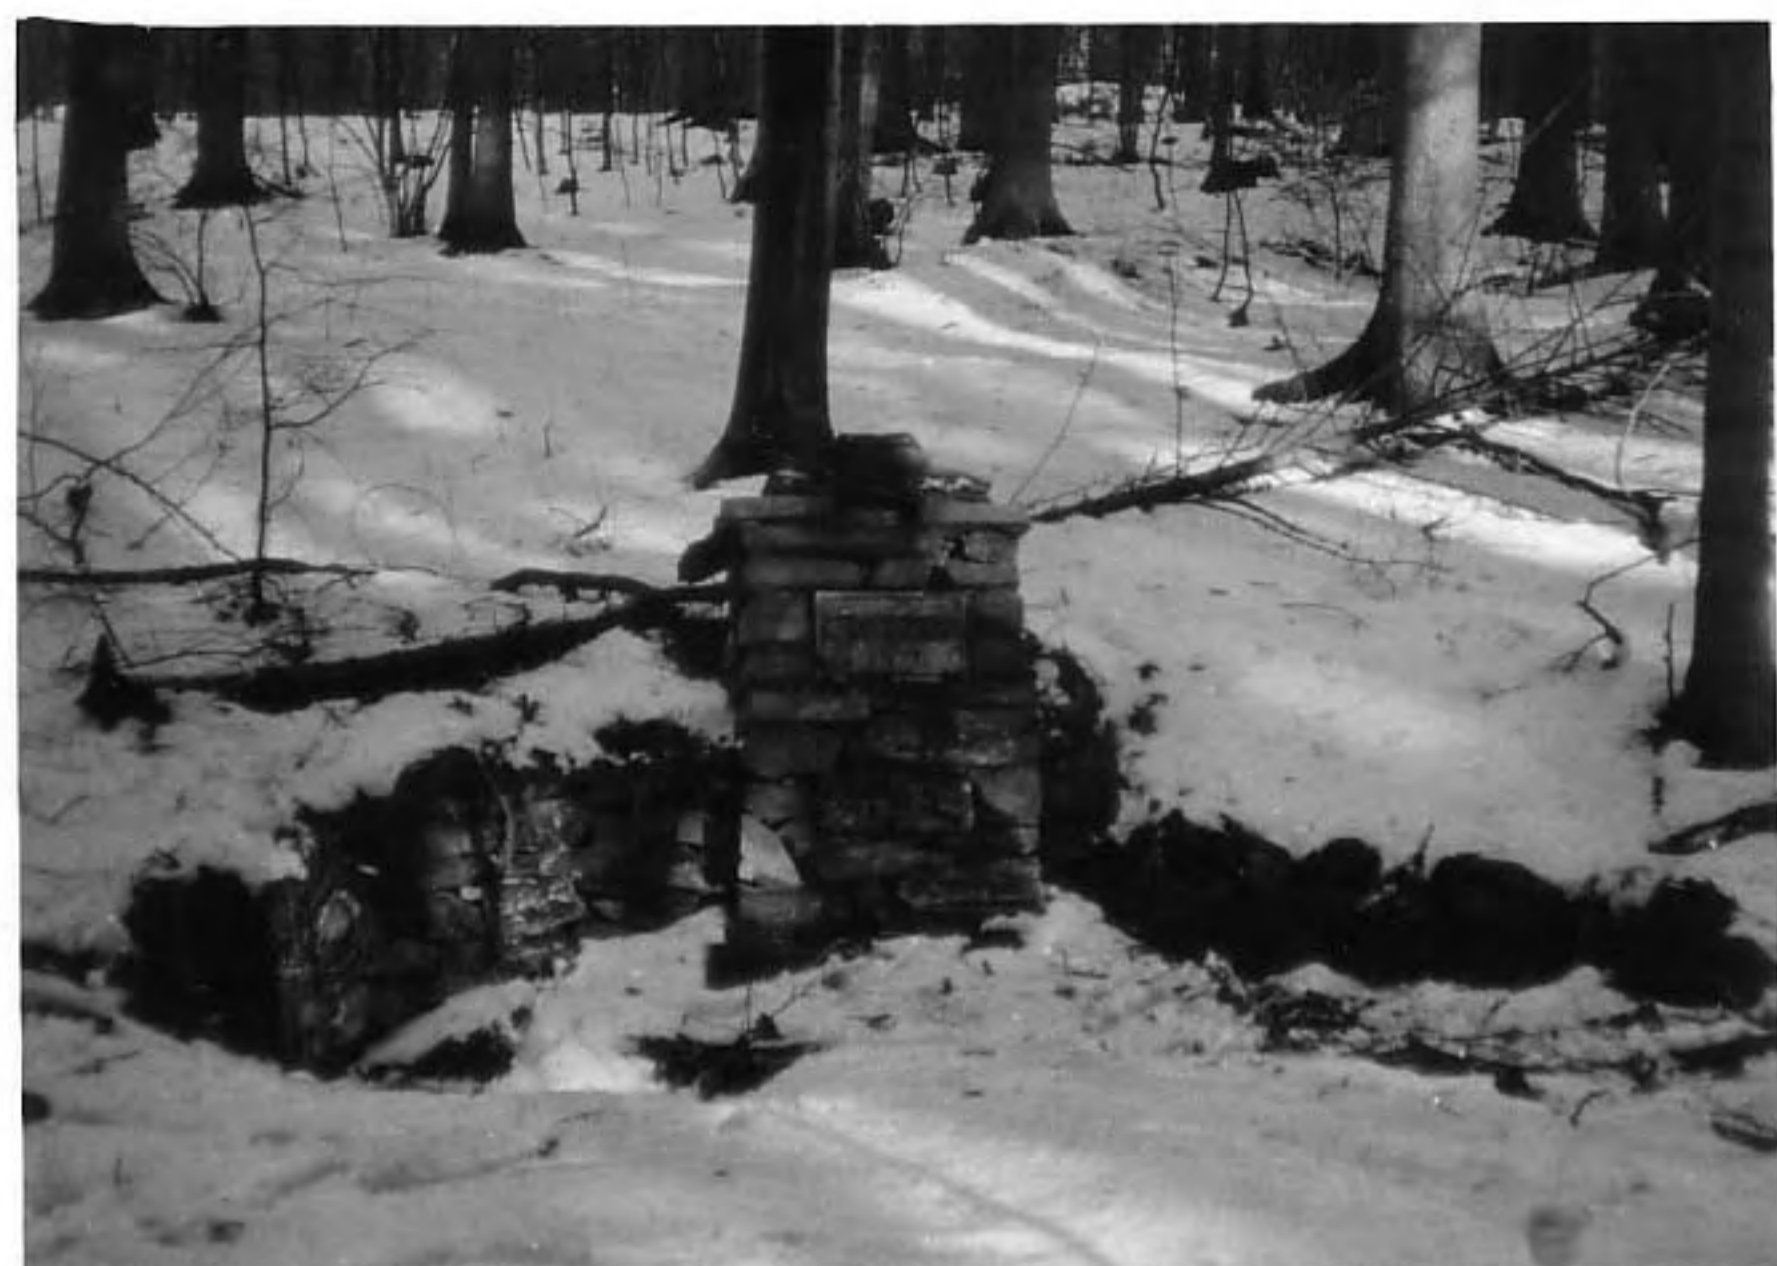
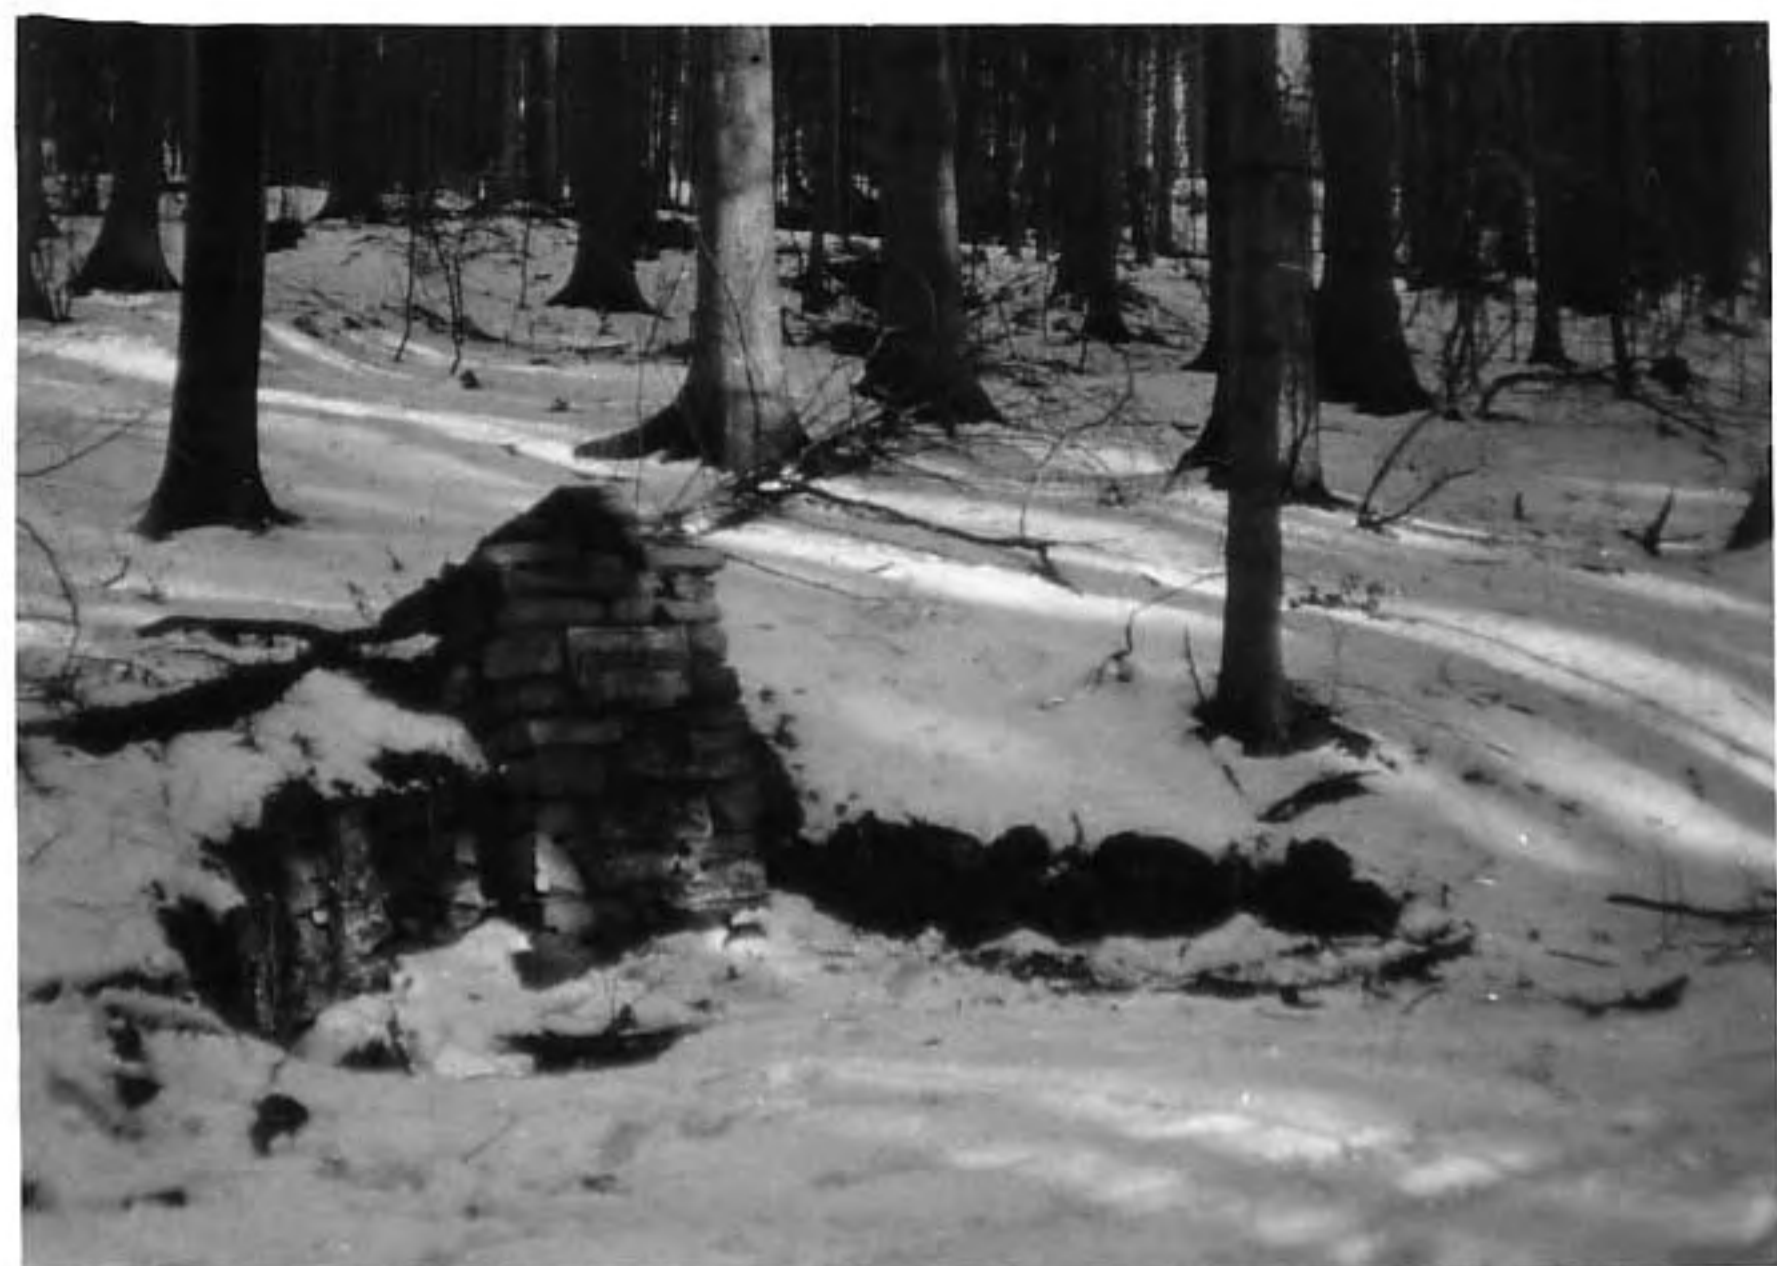
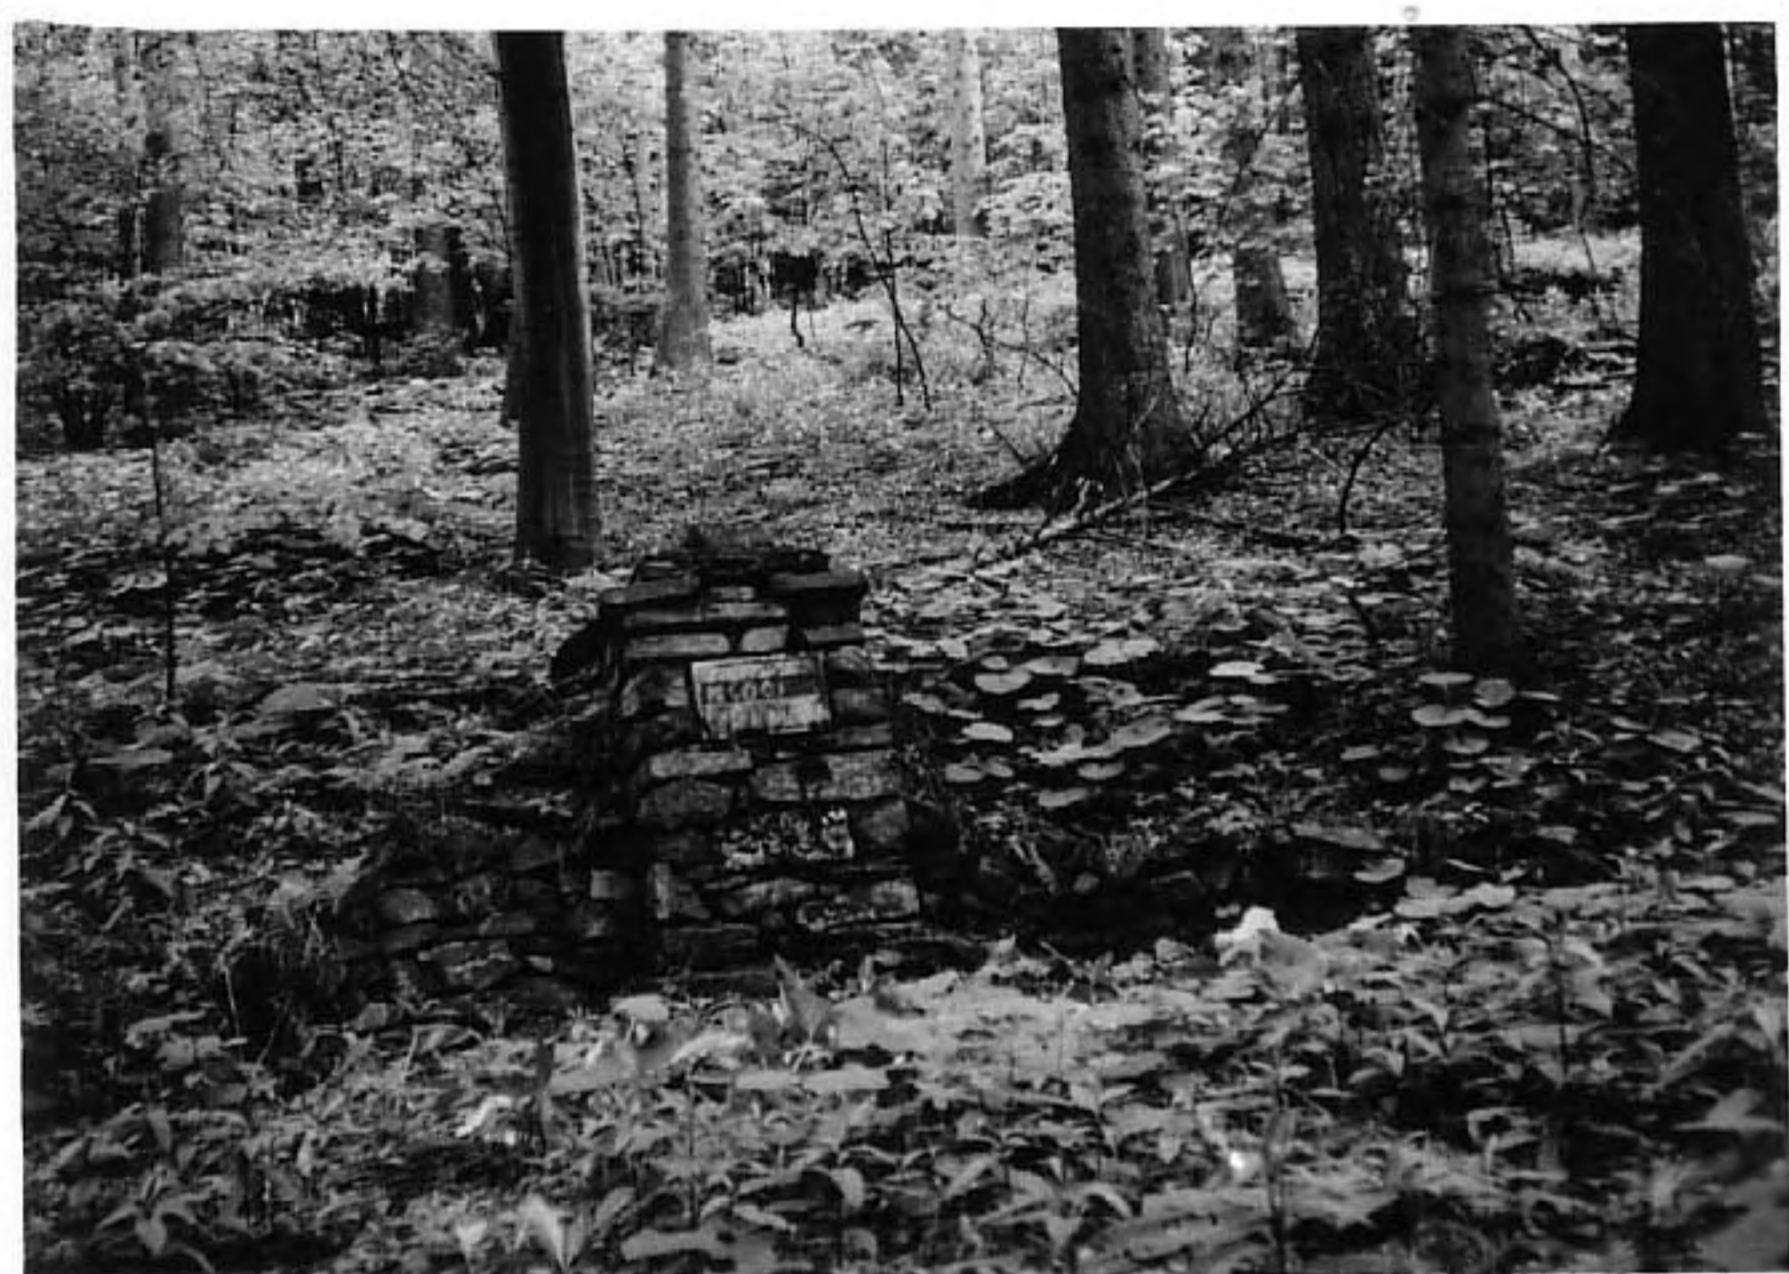
MLOČÍ PRAMEN

Půlkruhová zídka je ze skládaného kamene, uprostřed vystupuje mohyla ze stejného materiálu, asi dva metry vysoká. Na ní je upevněna kamenná deska s násilně odstraněným nápisem, zůstal jen letopočet vzniku. Výtok je z trubky v kamenném květu, odtok volně. Okolí je zanedbané. Je zřídka navštěvován, leží mimo turistické trasy.
