PRAMEN U LESNÍHO MUŽE

Prameny v okolí Lázní Jeseník

MAPA PRAMENŮ V OBLASTI KŘÍŽOVÉHO VRCHU A ZL. CHLUMU

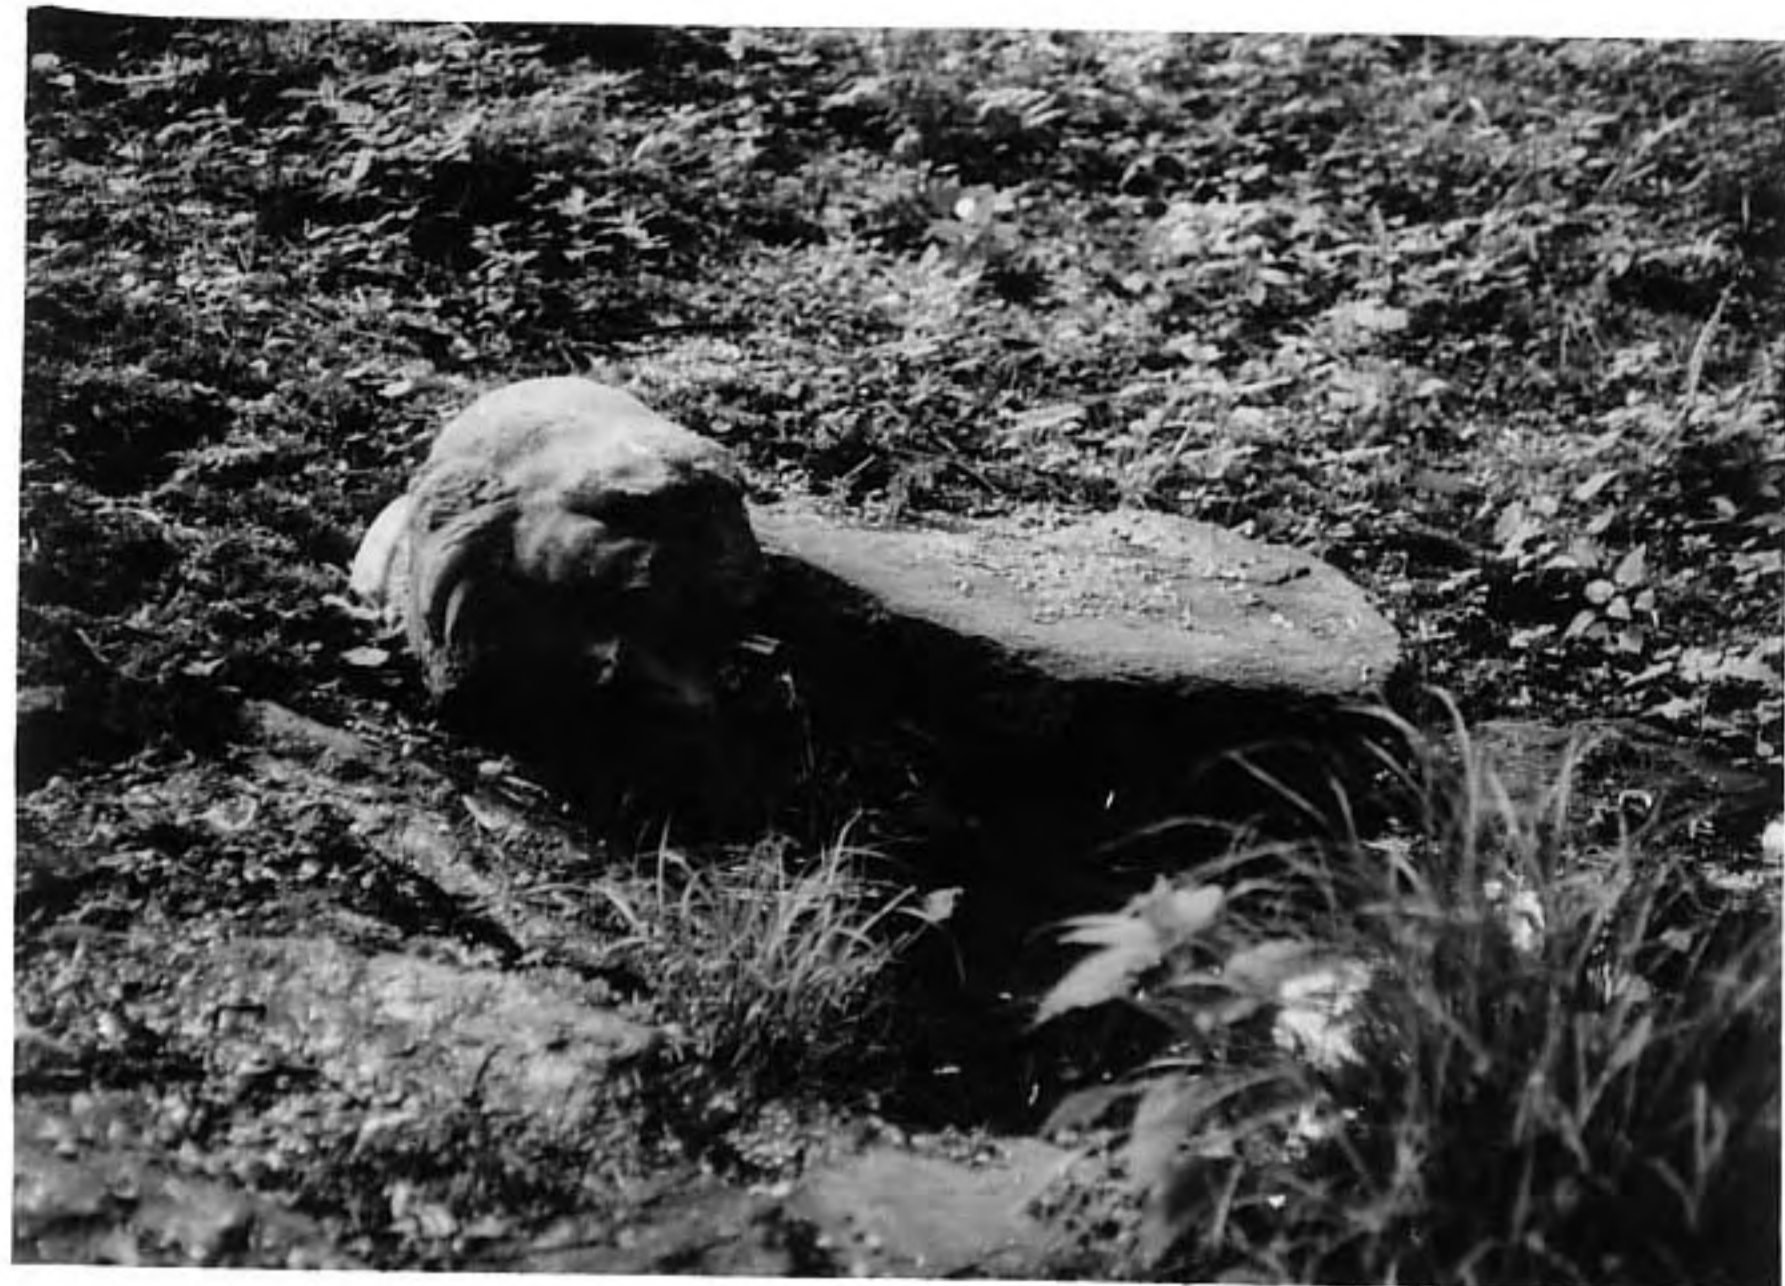
detail hlavy s výtokovou trubicí

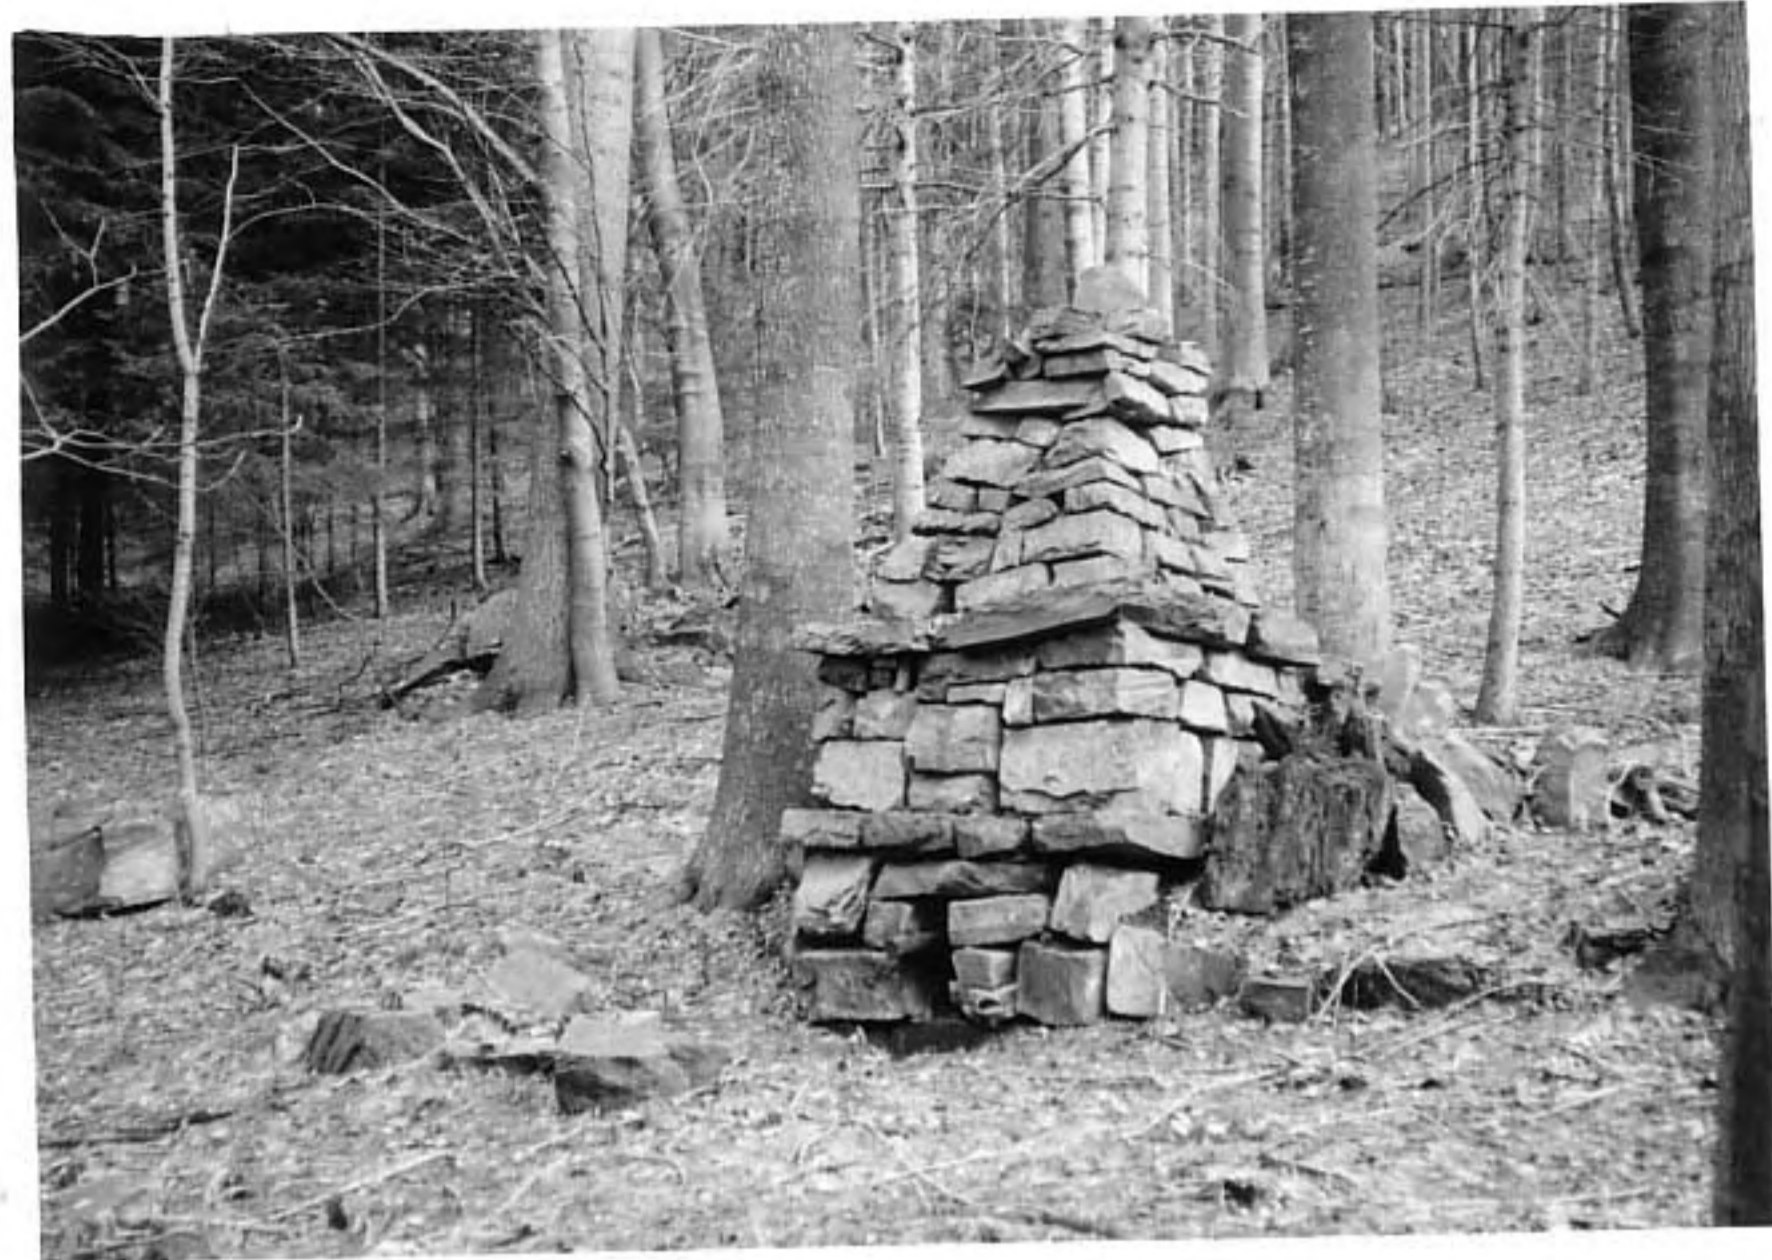
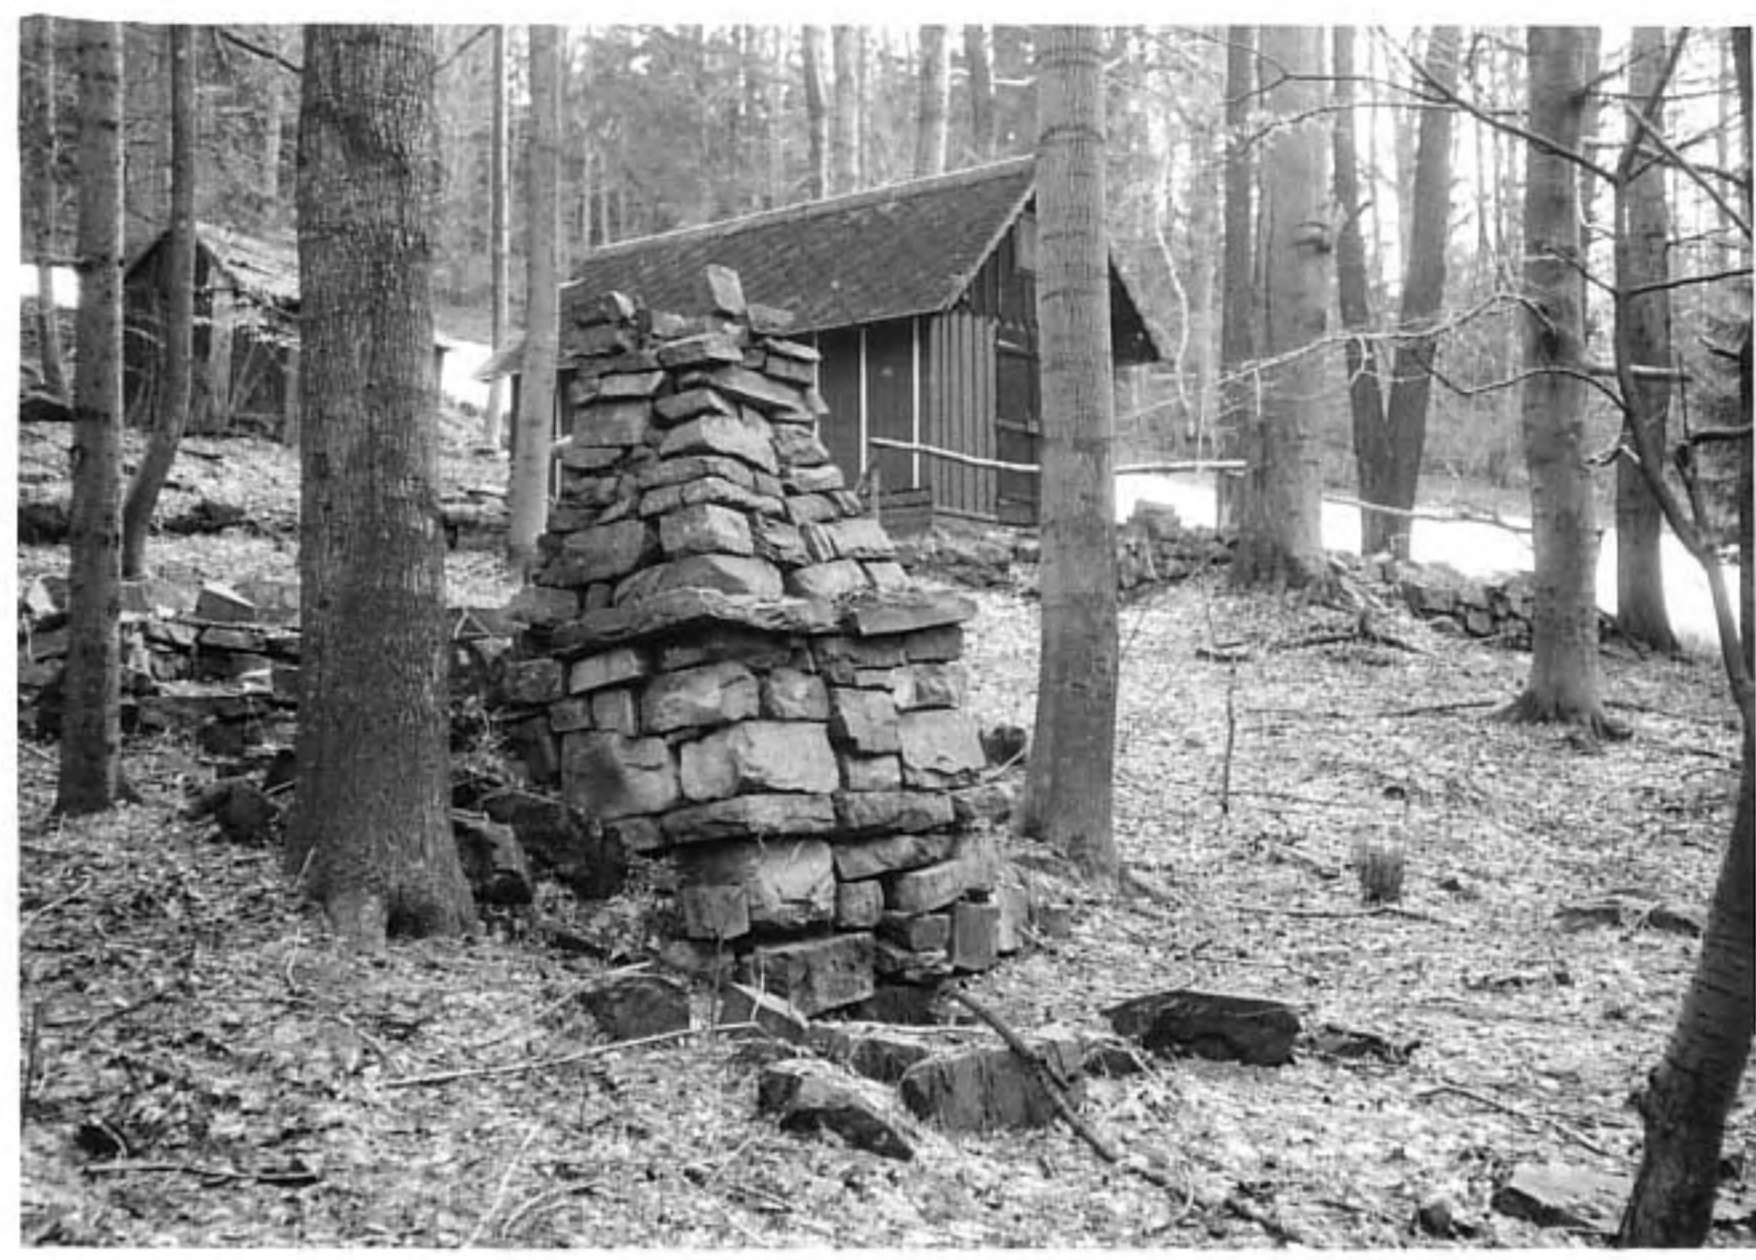
P R A M E N N A D S E Č Í

Kamenná mohyla je jehlanovitého tvaru, asi tři metry vysoká. Deska chybí. Výtok trubkou v dolní části pramene, neteče. Odtok přes hlubší kamennou jámku. Okolí je plné odpadků prvděpodobně z chaty. Nad mohylkou jsou dvě kamenné terásky s ohništěm. Chodník až k prameni není. Mimo uživatelů chaty je pramen navštěvován jen zřídka.

Nutno především uklidit okolí a mohylu napojit na vodní zdroj, který má být silný, my jsme jej však nenašli. Mohylka by potřebovala opravit a zpevnit. Přístupový chodník není nutno budovat, terén je přirozeně schůdný.

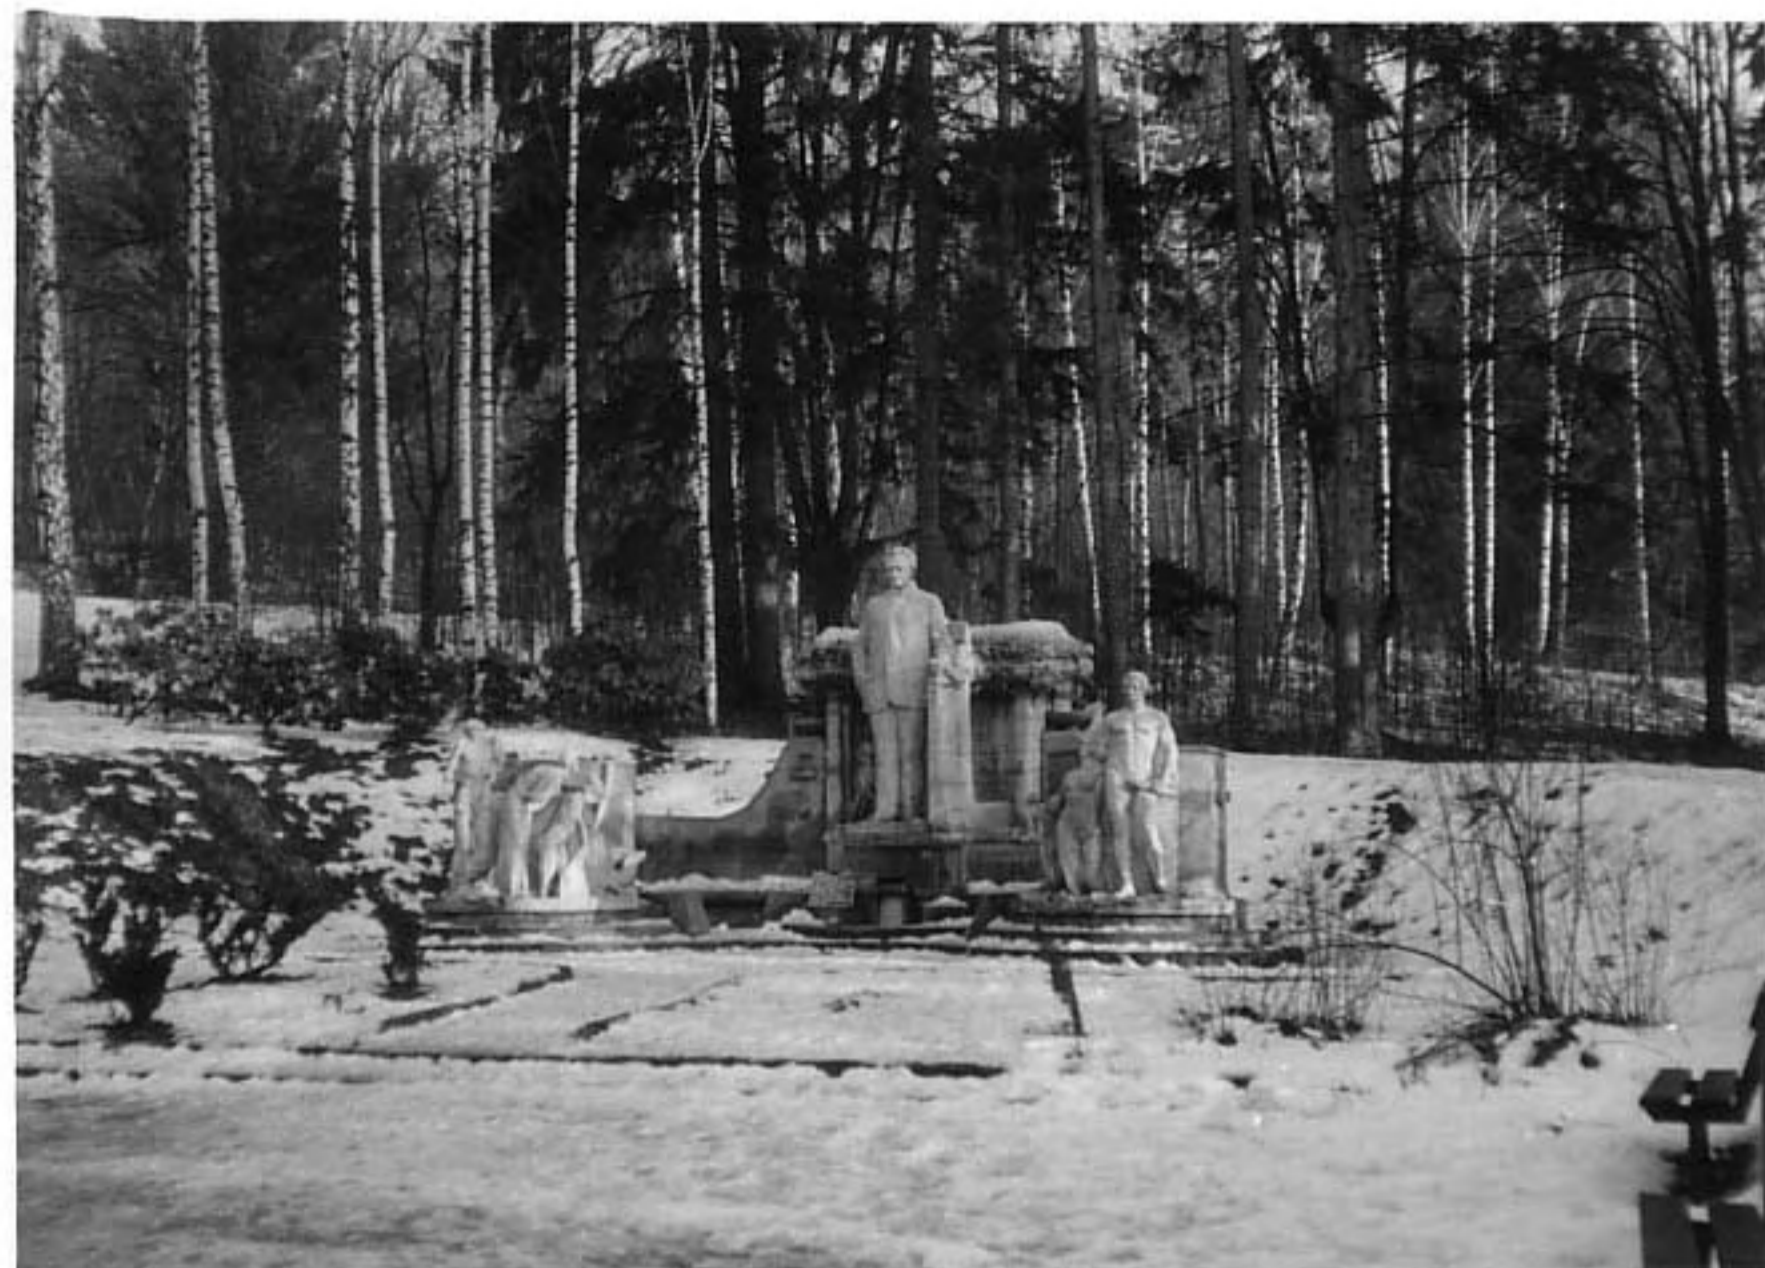
24
PRIESSNITZŮV POMNÍK

Mohutný mramorový pomník je sousoší deset metrů široké, pět metrů vysoké a šest metrů hluboké. Uprostřed je socha Vincence Priessnitze v nadživotní velikosti. Křídla zachycují účinky vodoléčby, jedno křídlo patří nemocným, druhé již uzdraveným. Výtok vody čtyřmi trubkami do nálevkovité odtokové mísy. Na zimu se zastavuje a celý pomník se obední dřevěnými panely. V současné době vyhlásil Obecní úřad soutěž na nejvhodnější řešení zimní ochrany pomníku. Okolí je pravidelně udržováno, přístup je v pořádku. Návštěvnost je velmi vysoká.

Pomník je po opravě a je potřeba dořešit pouze uzavřené přívodu vody a otvoru do nitra pomníku na zadní straně.

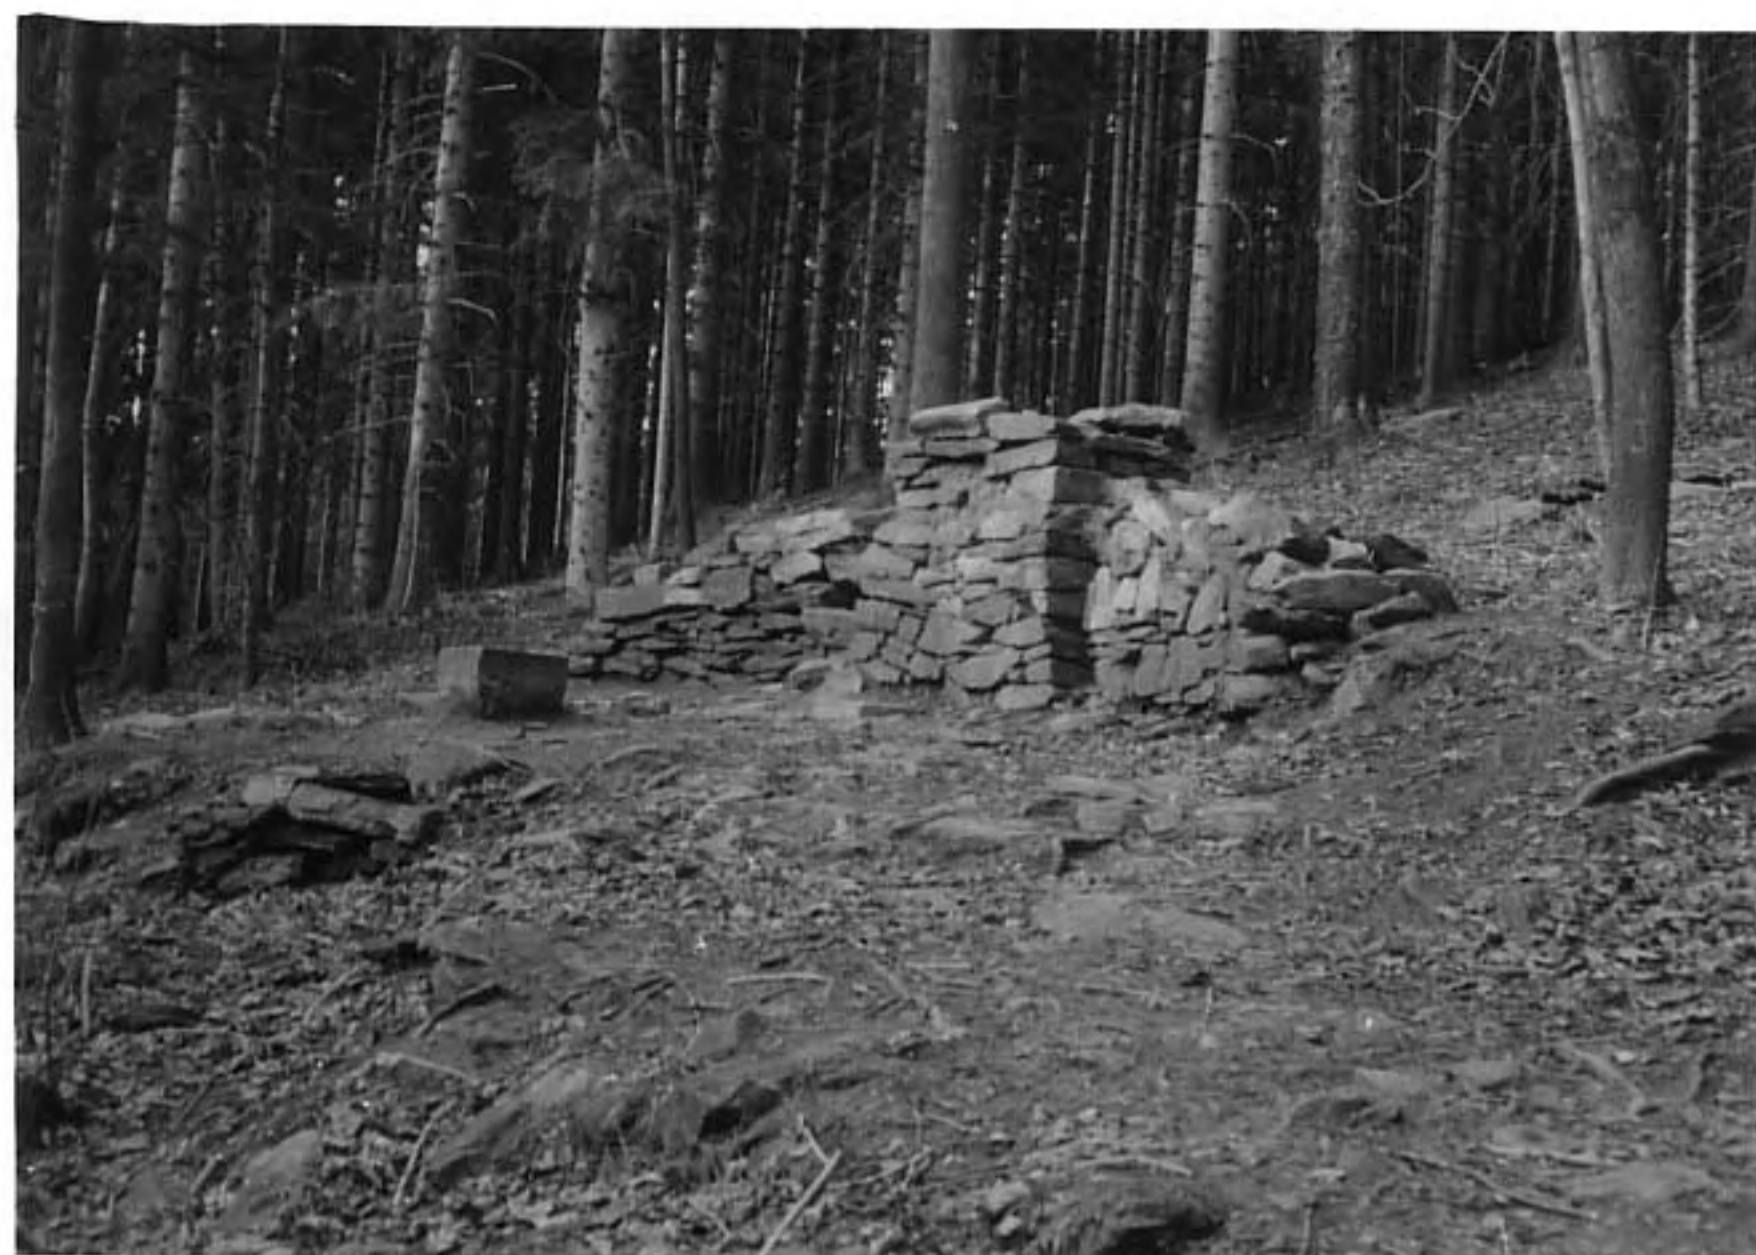
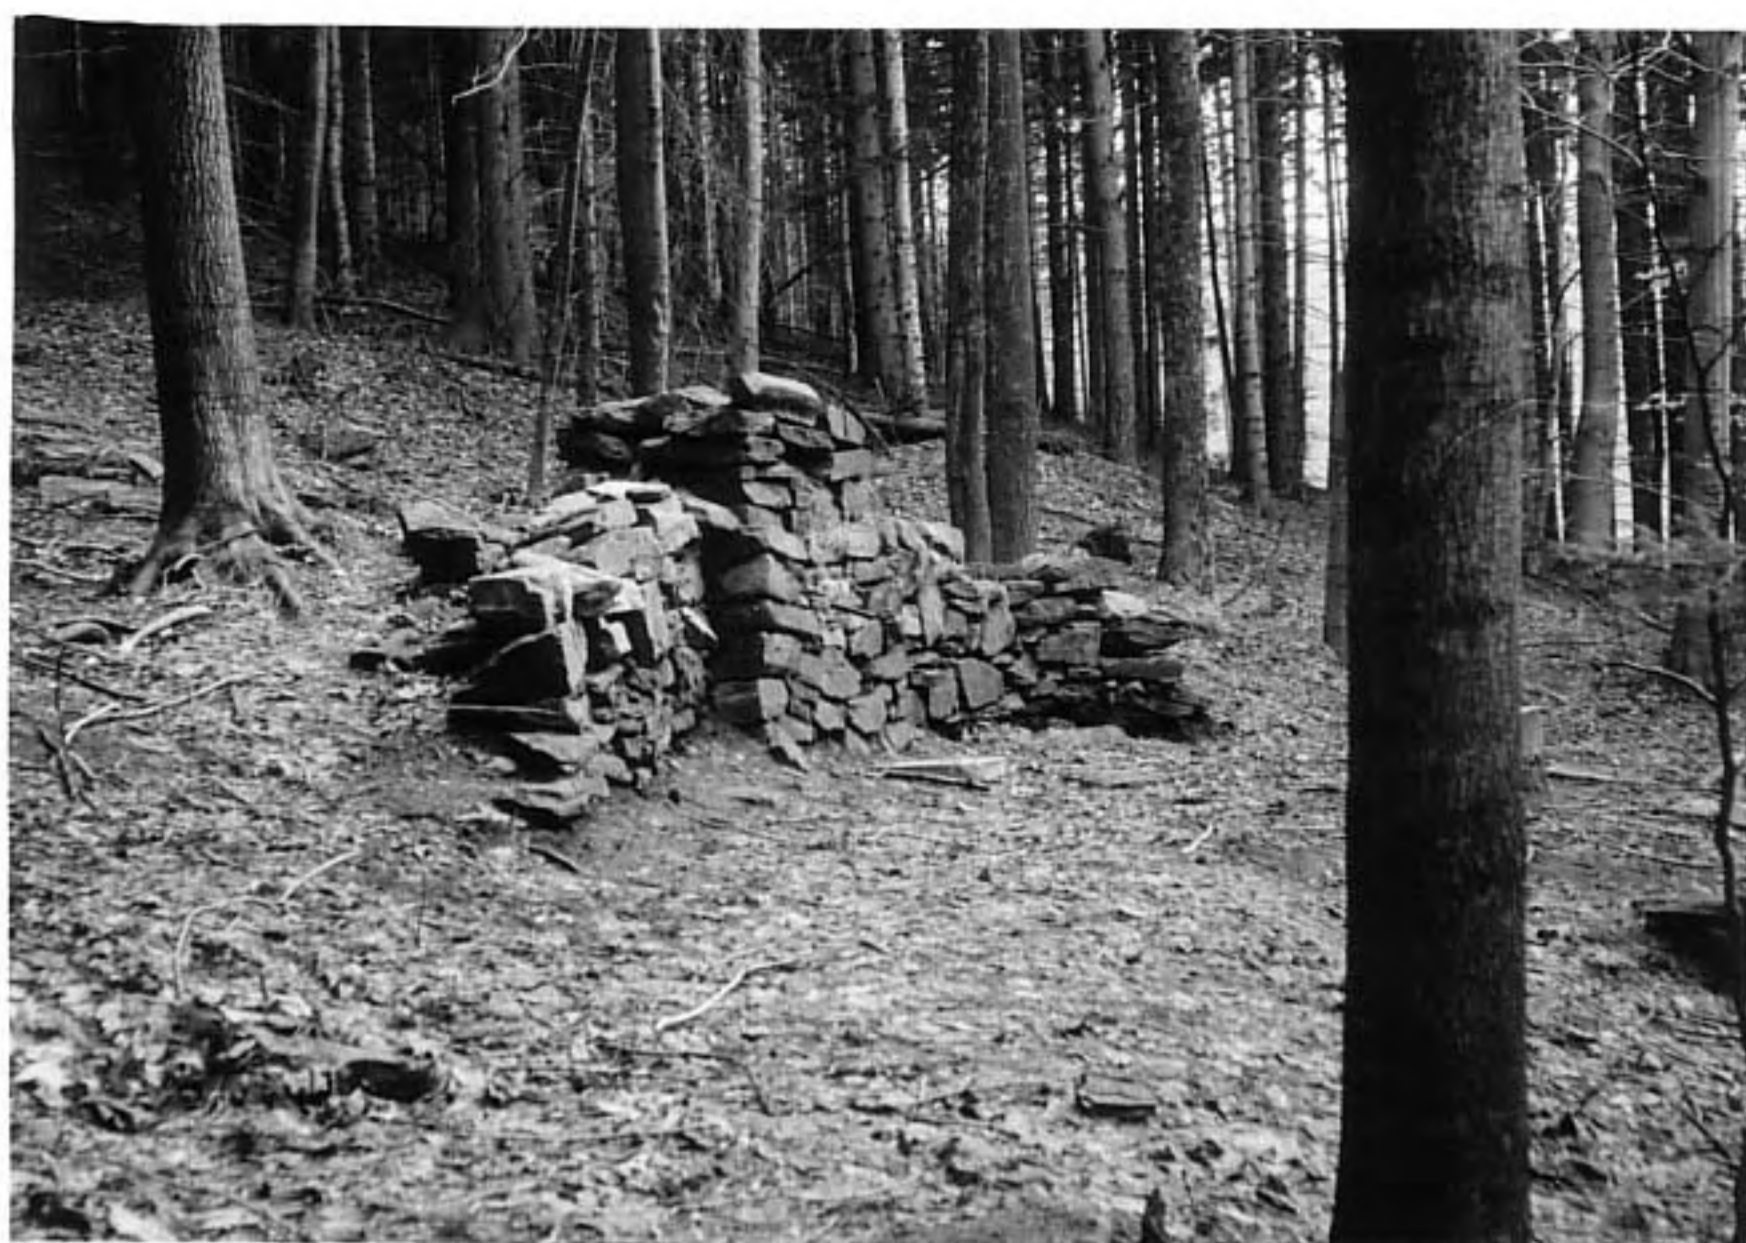
PRAMEN POD CHLUMEM

Mohylka je ze skládaných kamenů, asi dva metry vysoká. Uprostřed je vyvýšená. Deska chybí. Výtok z trubky, odtok do hluboké nálevkovité mramorové jímky. Pramenná jímka je zanesena a nedostatečně zakryta. Okolí není upraveno, přístup je však dobrý. Návštěvnost vysoká. Pomníček stojí u kosodélníkové staré betonové značky.

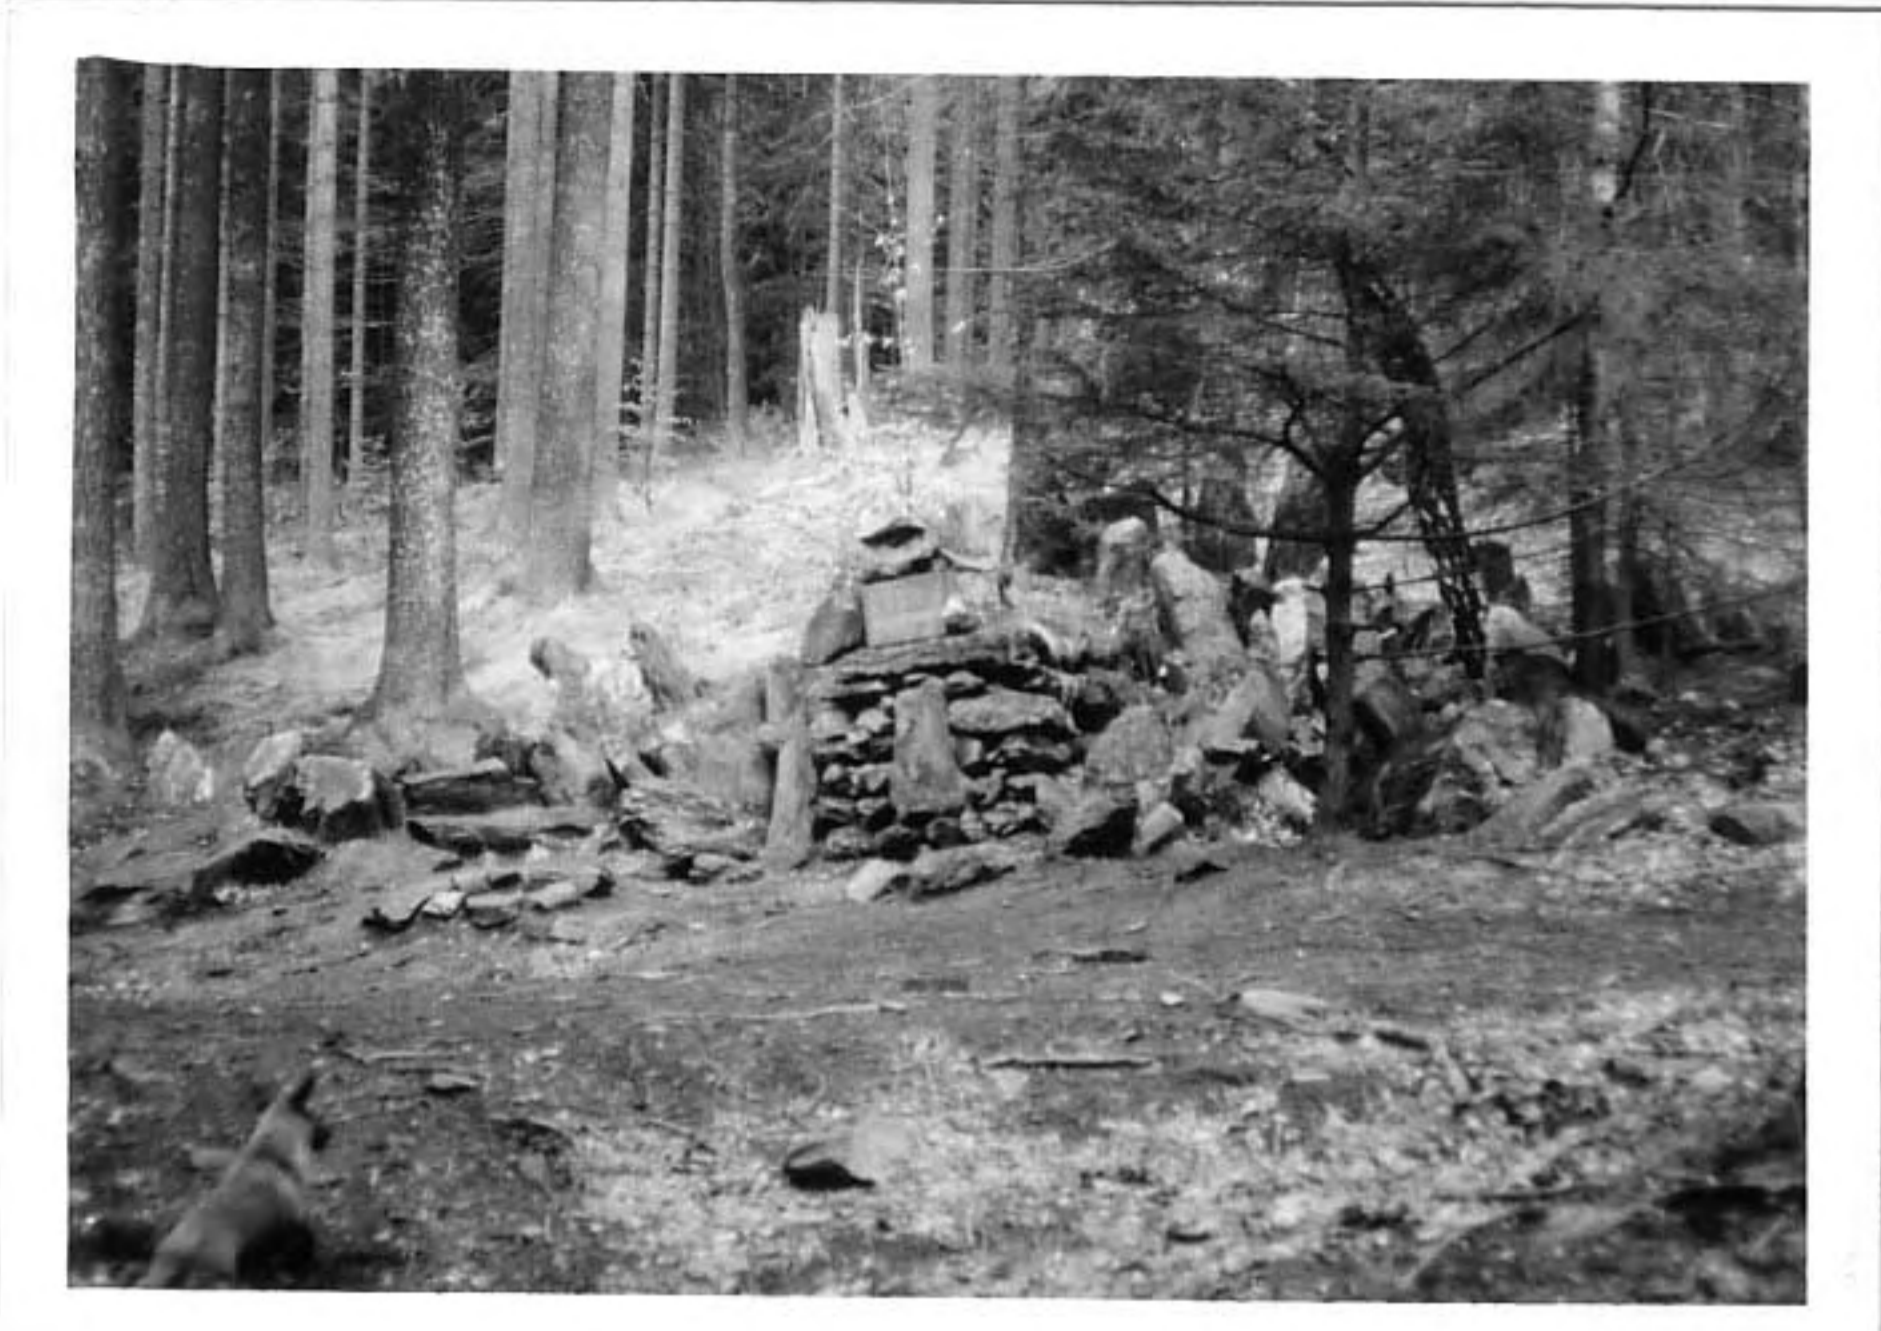
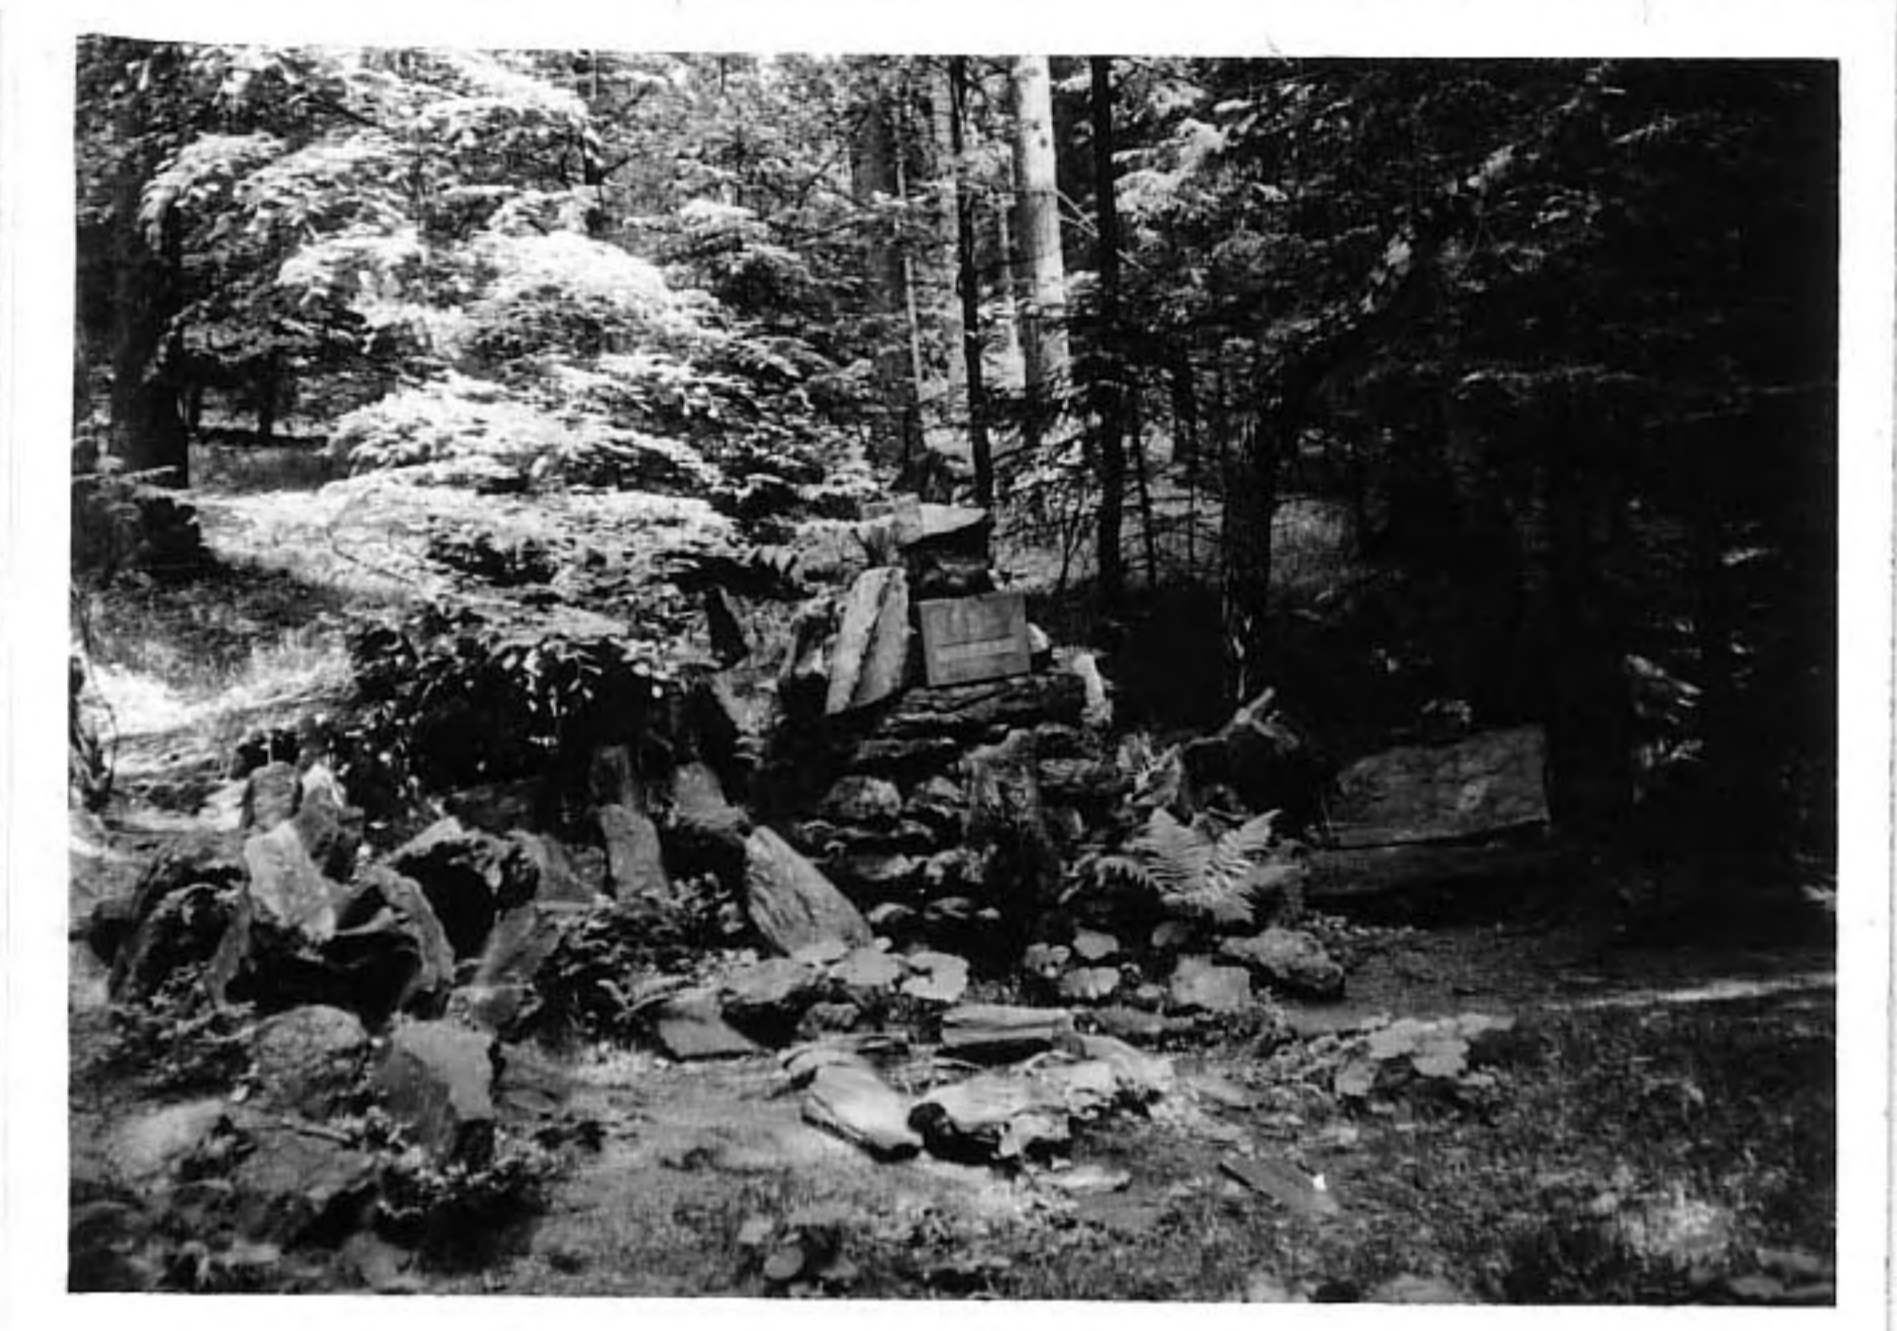
Příloha

ŘECKÝ PRAMEN

Rumpel Quelle

Rok vzniku není znám, původní název na desce byl odstraněn i s letopočtem. Opravy nejsou známy. Leží asi 100 metrů nad Priessnitzovým pomníkem.

Pomník z betonu je asi dva metry vysoký. Kolem něj je skalka z mohutných špičatých kamenů. V čelní stěně je menší mramorová deska. Výtok tvoří otvor v pomníku, odtoková vanička z betonu je těsně pod ním. Není napojen na přívod vody. Okolí je neupravené, místy ponechány Technickými službami nezahrnuté výkopy po prováděném odvodňování. Přístup průměrný. Jímka pramene je plná odpadků voda se ztratila. Přístup od Priessnitzova pomníku bývá často rozbahněn. Návštěvnost velká, kolem prochází modře značená turistická cesta.

Pomník bývá znehodnocován vandaly /nápisys sprejem, ucpáváním výtoku, manipulací s napojením vody/. Je potřeba uzavřít přístup do nitra pomníku a opravit napojení odtokové mísy.
