PRAMEN U LESNÍHO MUŽE

Prameny v okolí Lázní Jeseník

MAPA PRAMENŮ V OBLASTI KŘÍŽOVÉHO VRCHU A ZL. CHLUMU

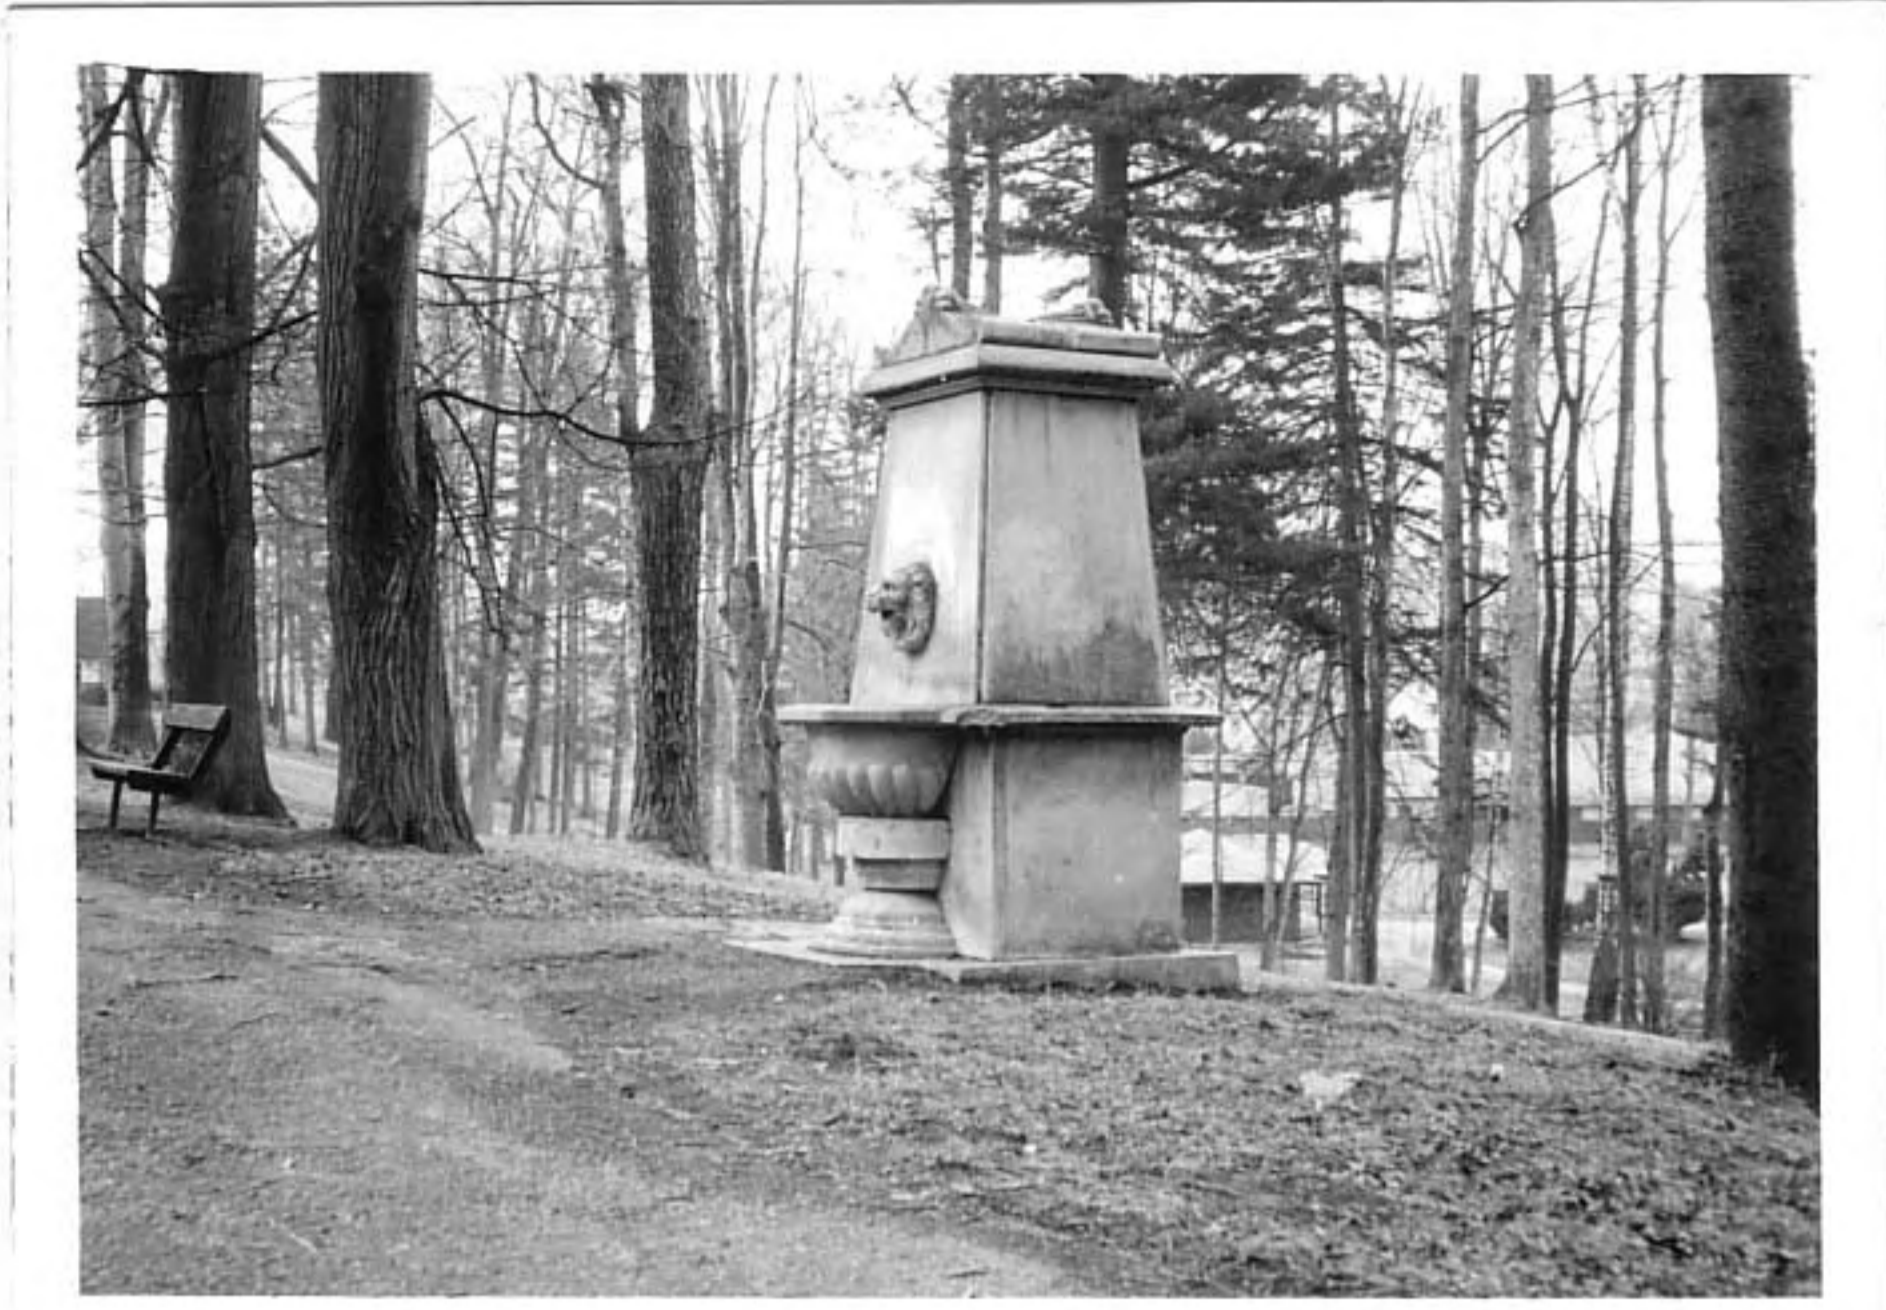
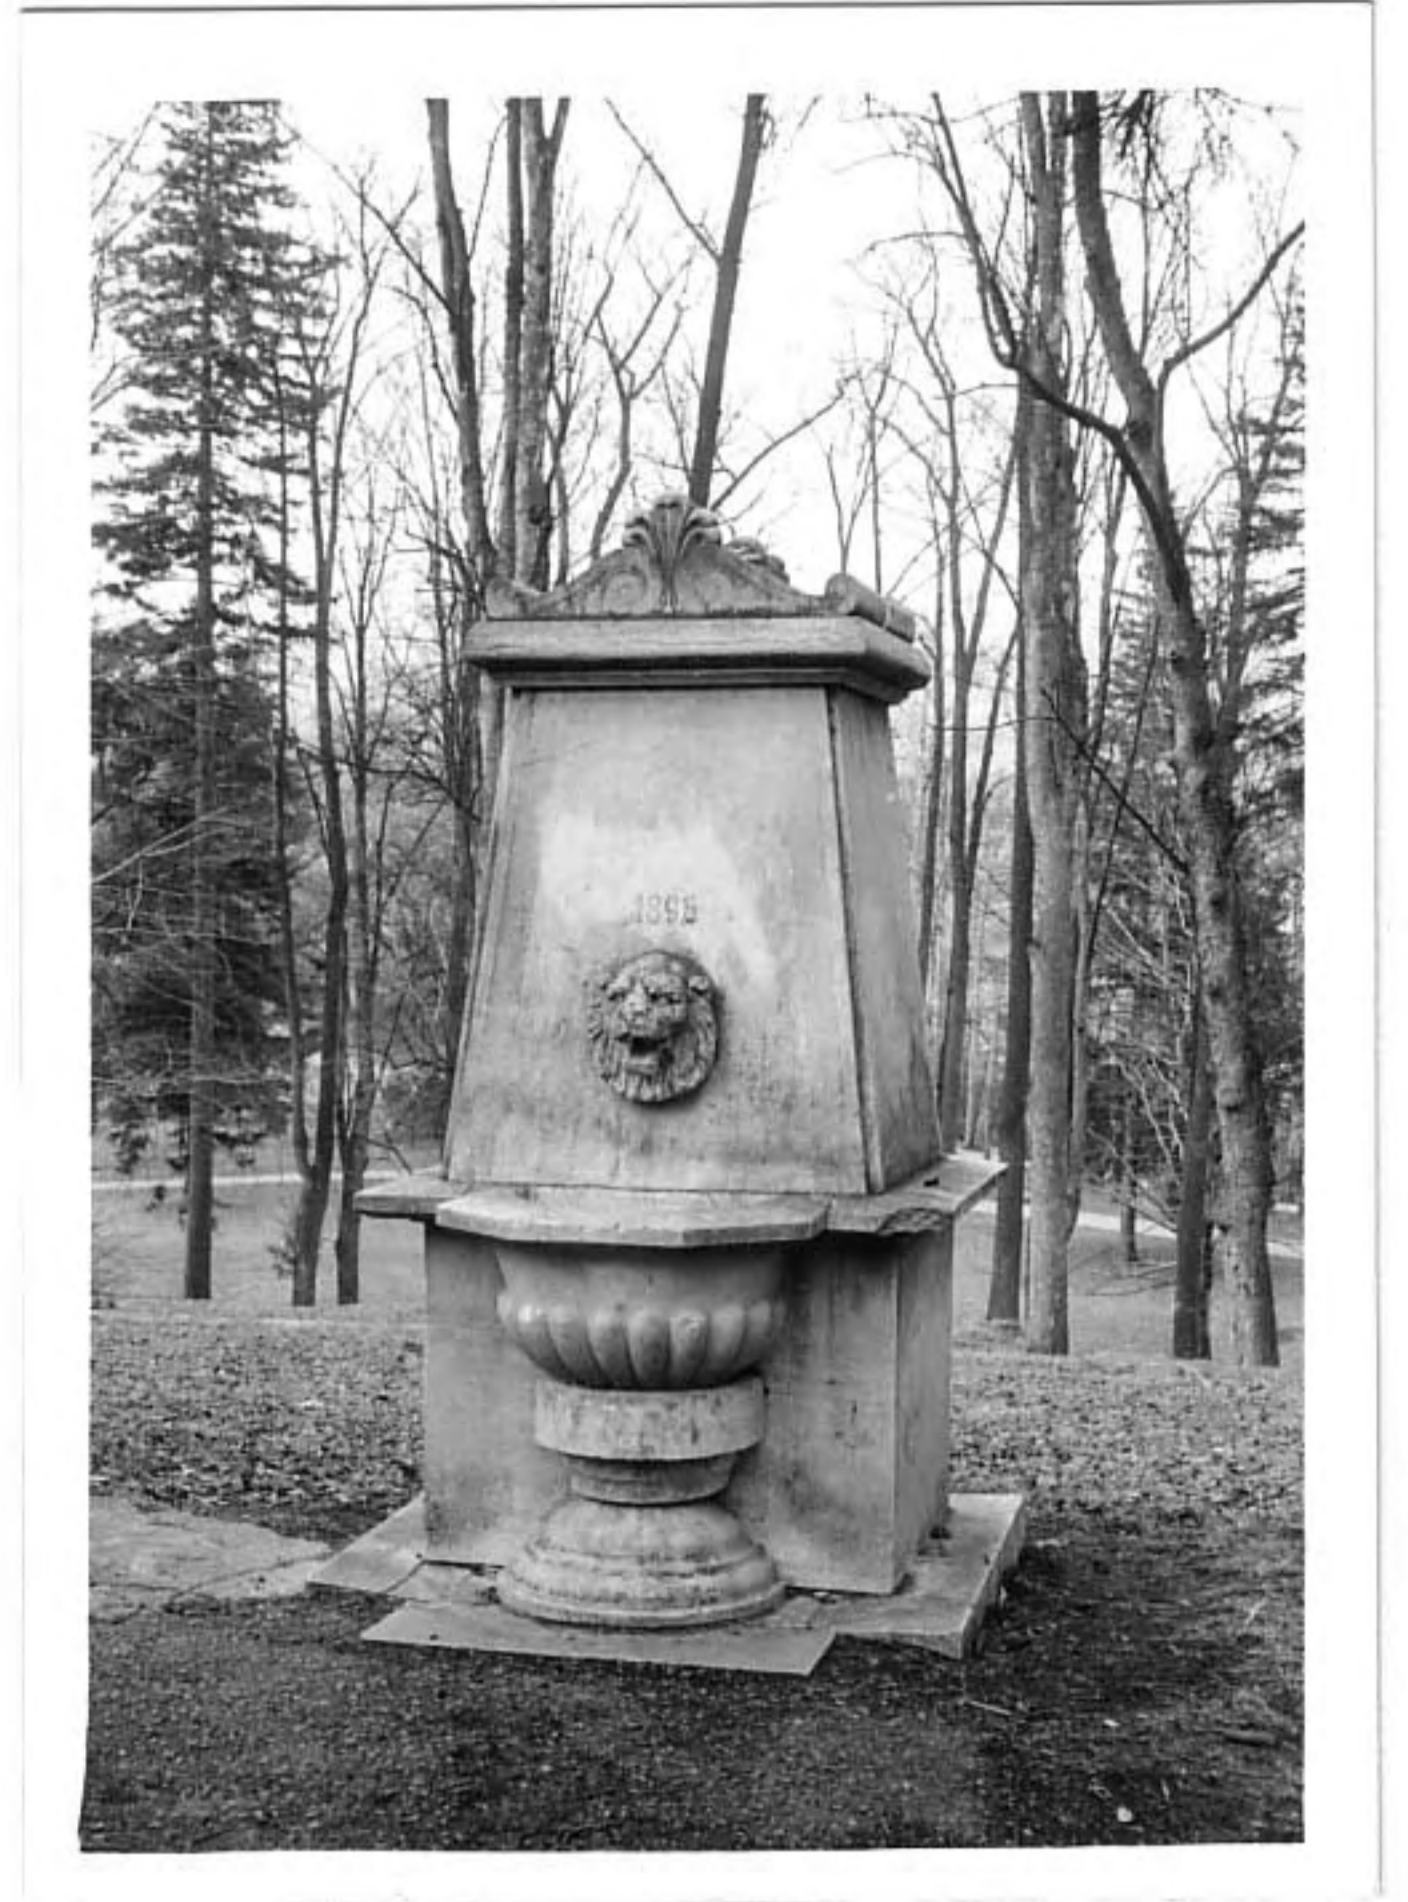
Diana Quelle

Vznik je datován rokem 1848, další údaje se nepodařilo zjistit. Nynější název je lidový, podle obrázku, který visel na stromě u pramene. Přístup z Horovy ulice kolem pramene U vousáče, odtud po spádnici až na bývalou hranici polí a lesa /kamenné valy/, zde doleva ke zděné chatě, dále novou cestou vzhůru k rozcestí Pod chlumem. Asi 100 metrů nad chatou je vlevo, asi dvacet metrů, přízemní pramen. Pěšina vede dále k červeně značené turistické cestě.

Nízká půlkruhová zídka je rovnána z kamene. Na ní je volně položena původní mramorová deska s letopočtem vzniku, název je odtesán. Výtok trubkou uprostřed zídky, odtok do mělké jímky, dále však voda odvedena není. Okolí je proto velmi silně podmáčeno. Průtok kolísá, není příliš vysoký, nejvíce dva litry za minutu. Okolí je zarostlé křovím, maliním a vysokou trávou. Přístupová cestička je rozbahněna. Okolo je velký nepořádek, u pramene je často používané ohniště. To svědčí o častých návštěvách, turisté sem však chodí zřídka.

Zídku je nutno vyčistit od porostu, odvodnit okolí, stejně tak přístupový chodník. Uklidit odpadky a zbytečnosti. Vhodné by bylo i označit přístup.

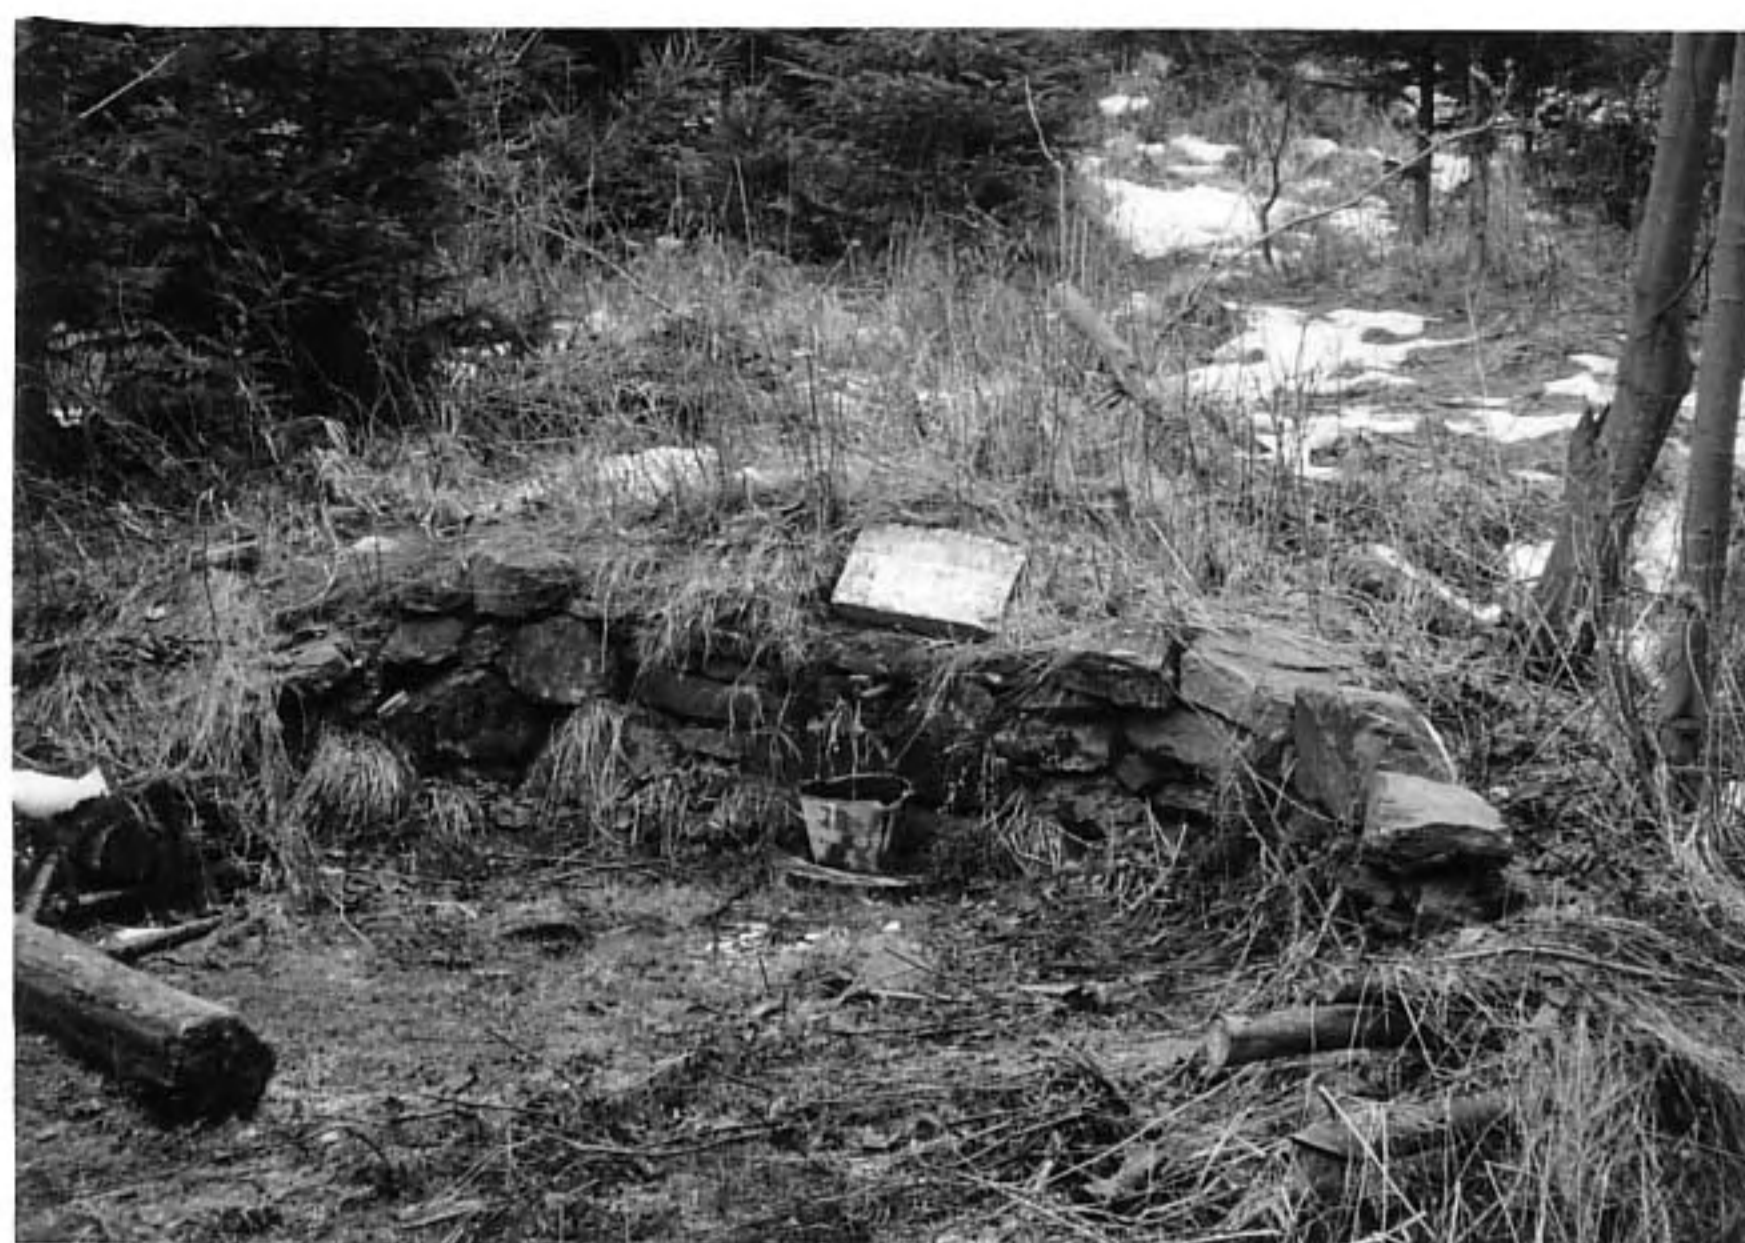
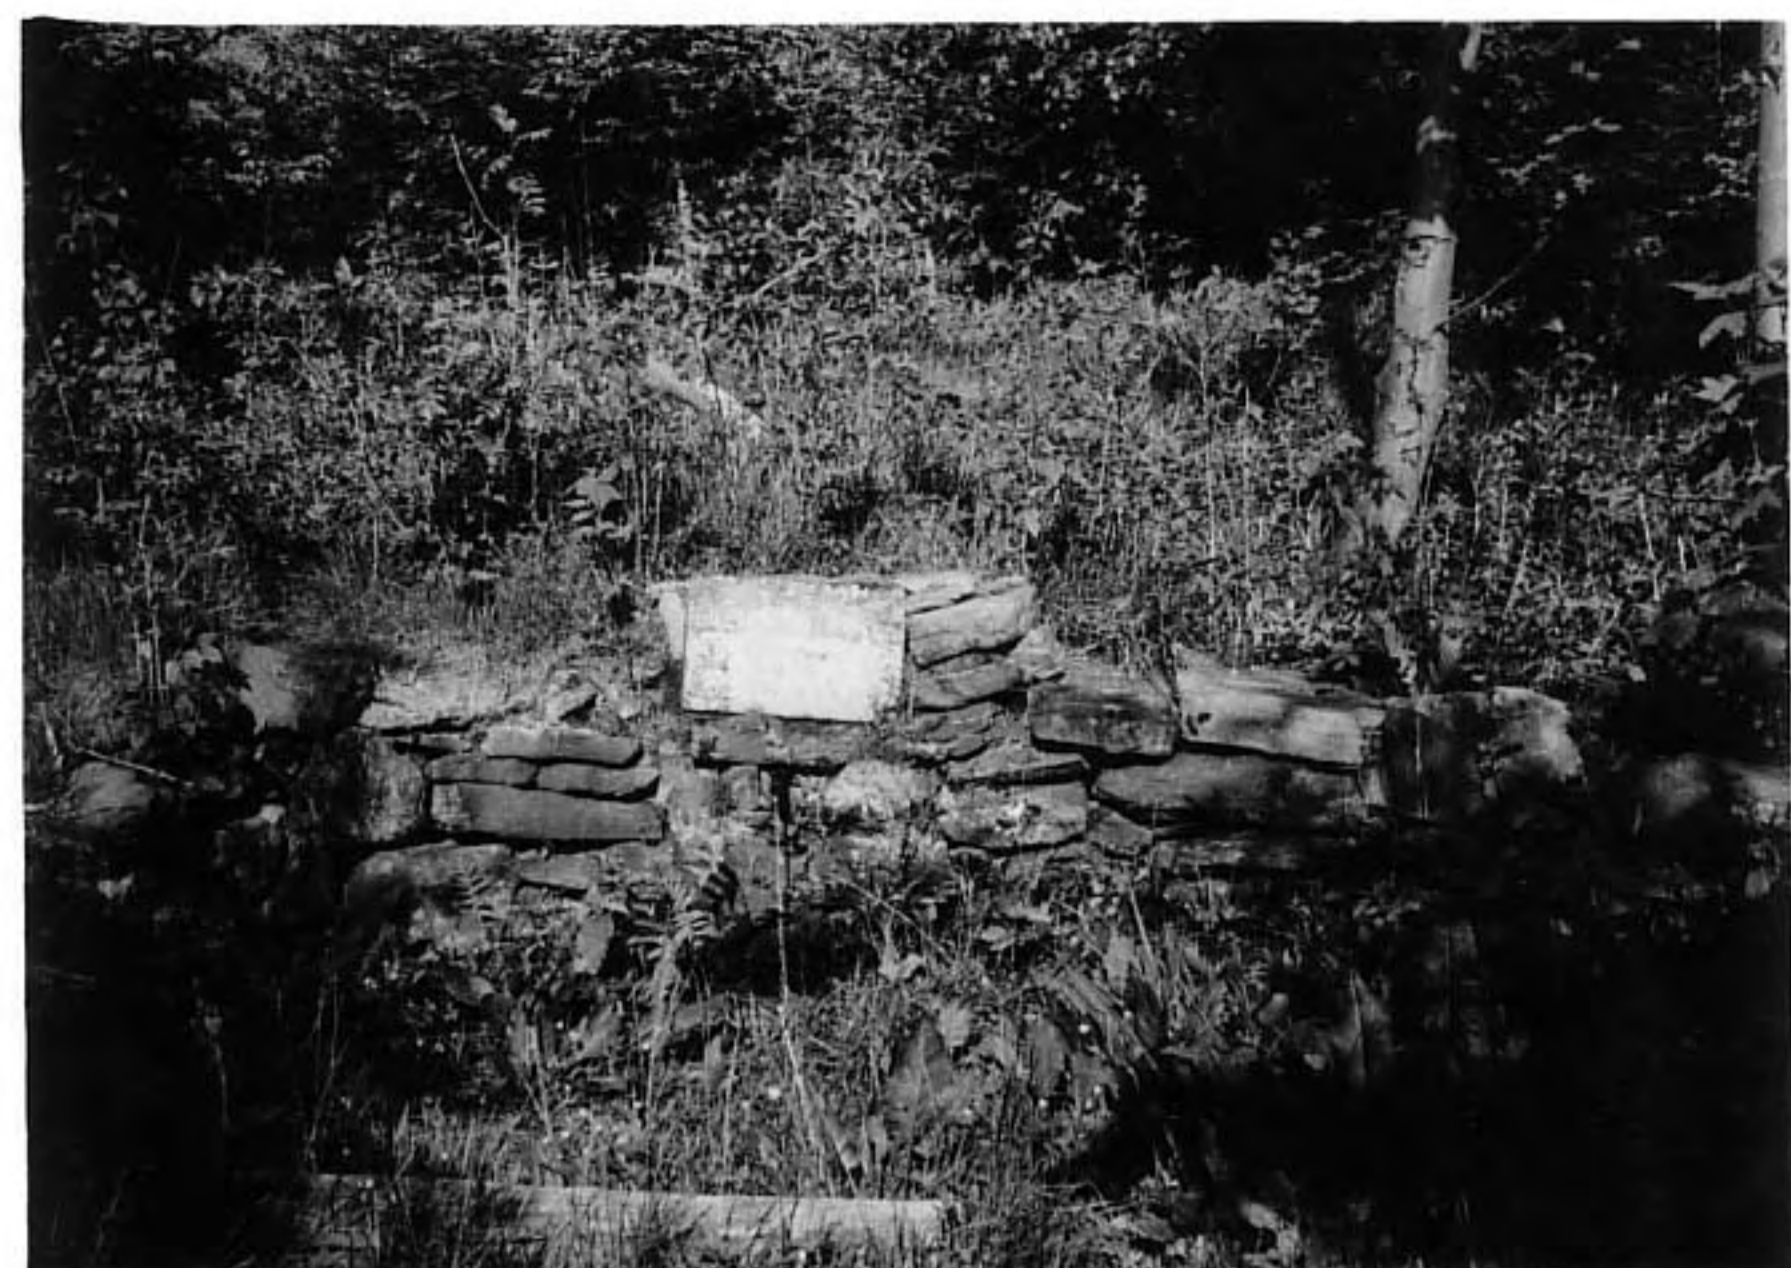
příloha

PRAMEN U OBRÁZKU

Tindall Quelle

Pramen nechal postavit roku 1848 důstojník holandské armády baron Tindall. Data oprav nejsou známa. Pramen leží v Jeseníku při řece Bělé u stezky /turisticky červeně značené/, vedoucí na Horovu ulici.

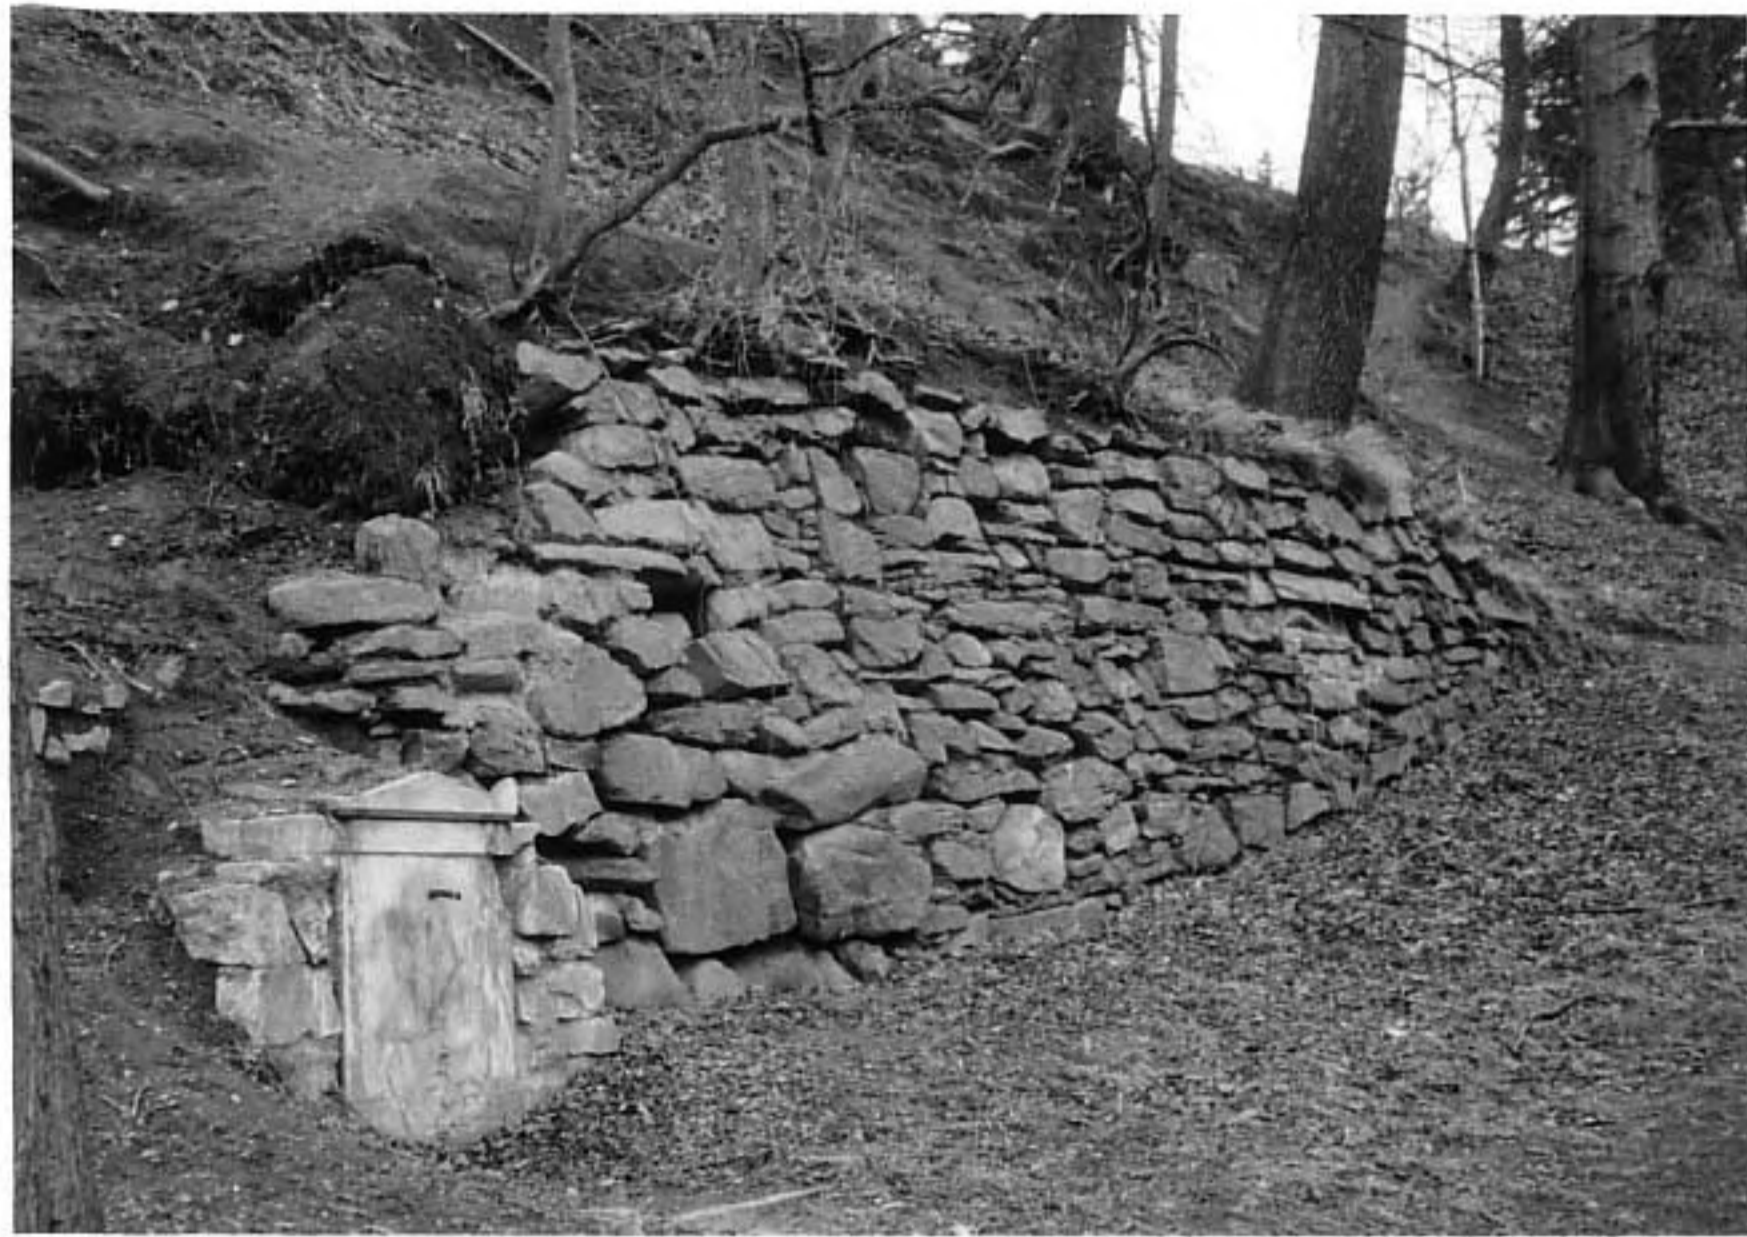
Příloha

PRAMEN U STEZKY

Franz Josef Quelle

Pramen postaven v roce 1860. Nejsou známy opravy. Přístup od Anglického pramene po staré křížové cestě, leží u modré turistické značky.

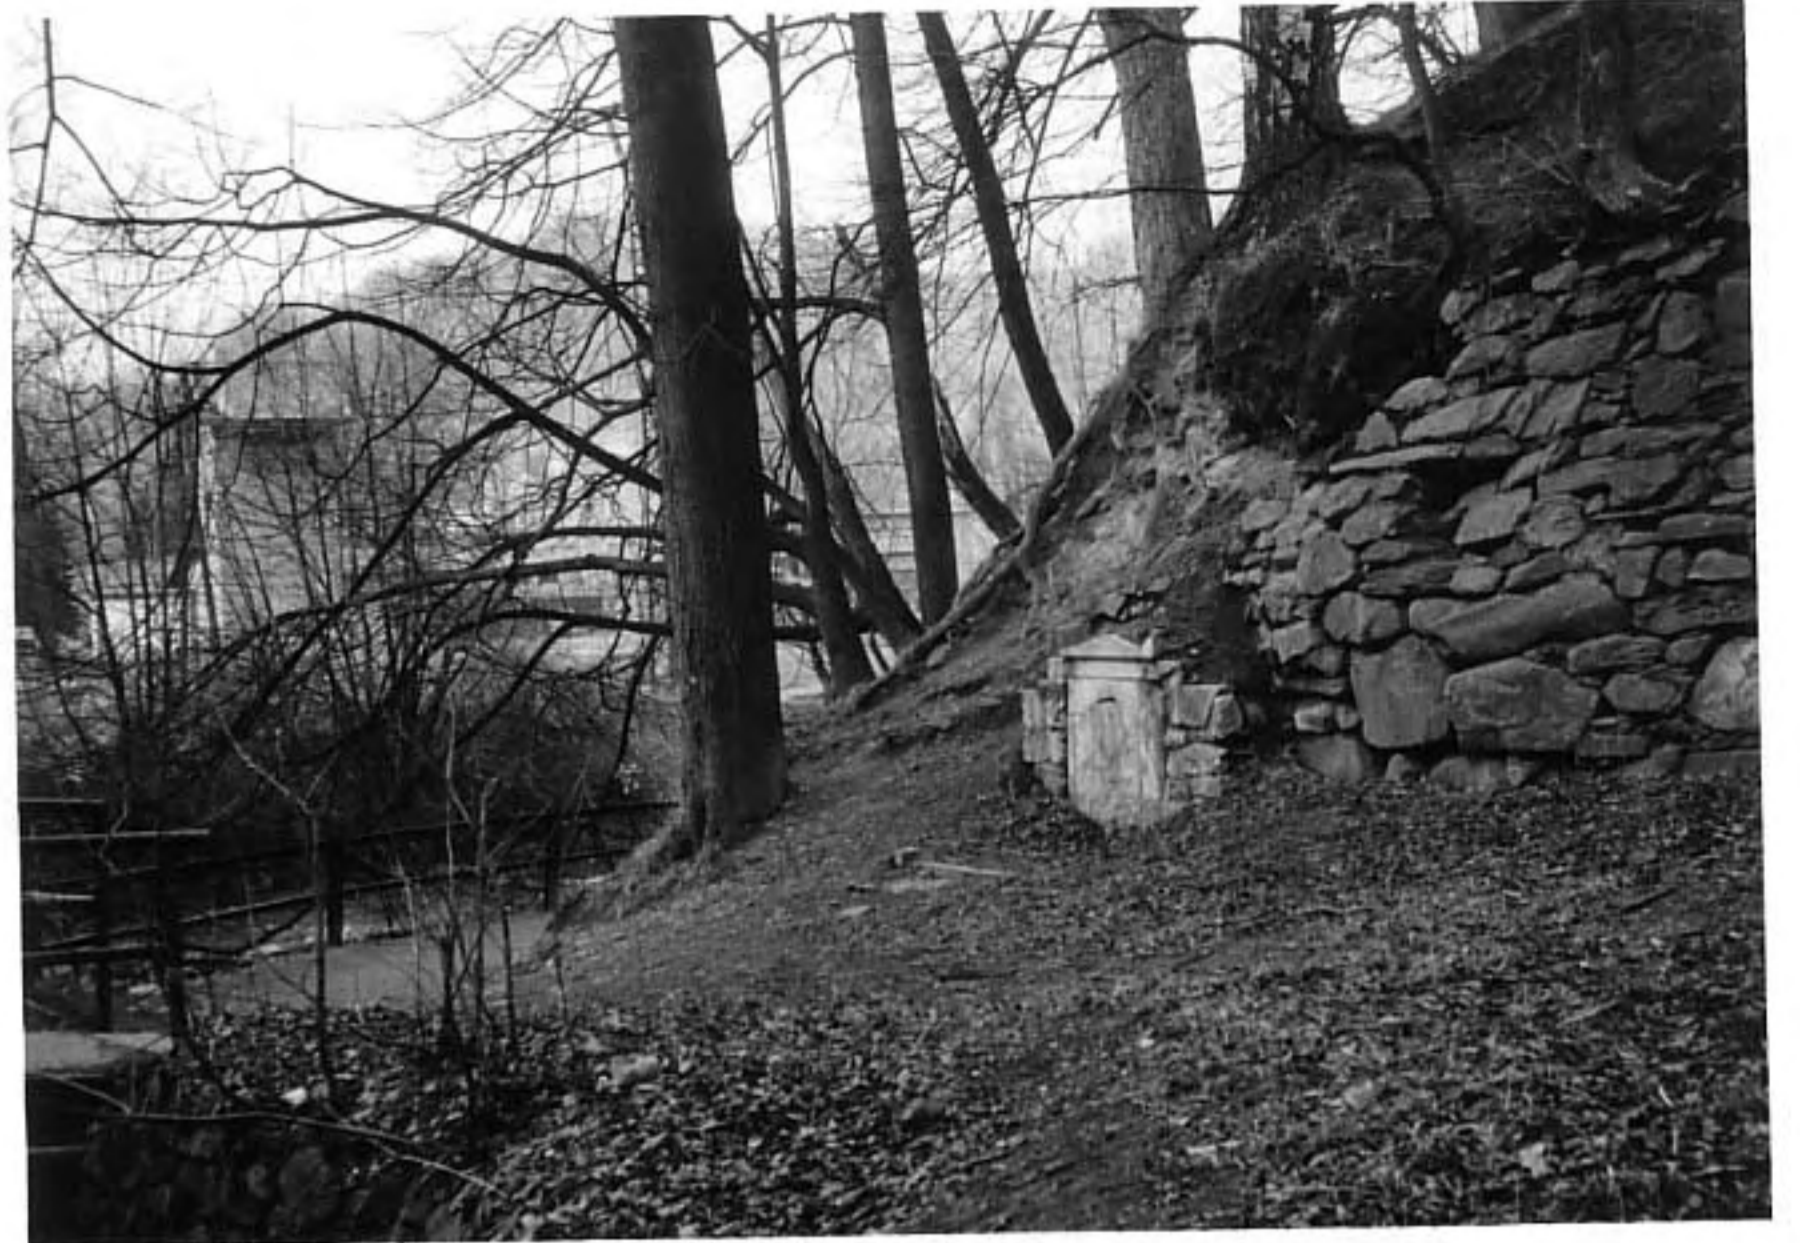
Mramorový pomníček je přes 1,5m vysoký. Za ním je velká kamenná zeď, zpevňující svah nad pramenem. Deska zde není. Výtok trubkou z pomníčku, odtoková mísa chybí. Slabě kape. Okolí je pravidelně udržované, přístup v dobrém stavu. Návštěvnost velmi vysoká.

Nutno provést úplnou renovaci pomníčku, obnovit průtok, zpevnit zídku a svah a upravit okolí.

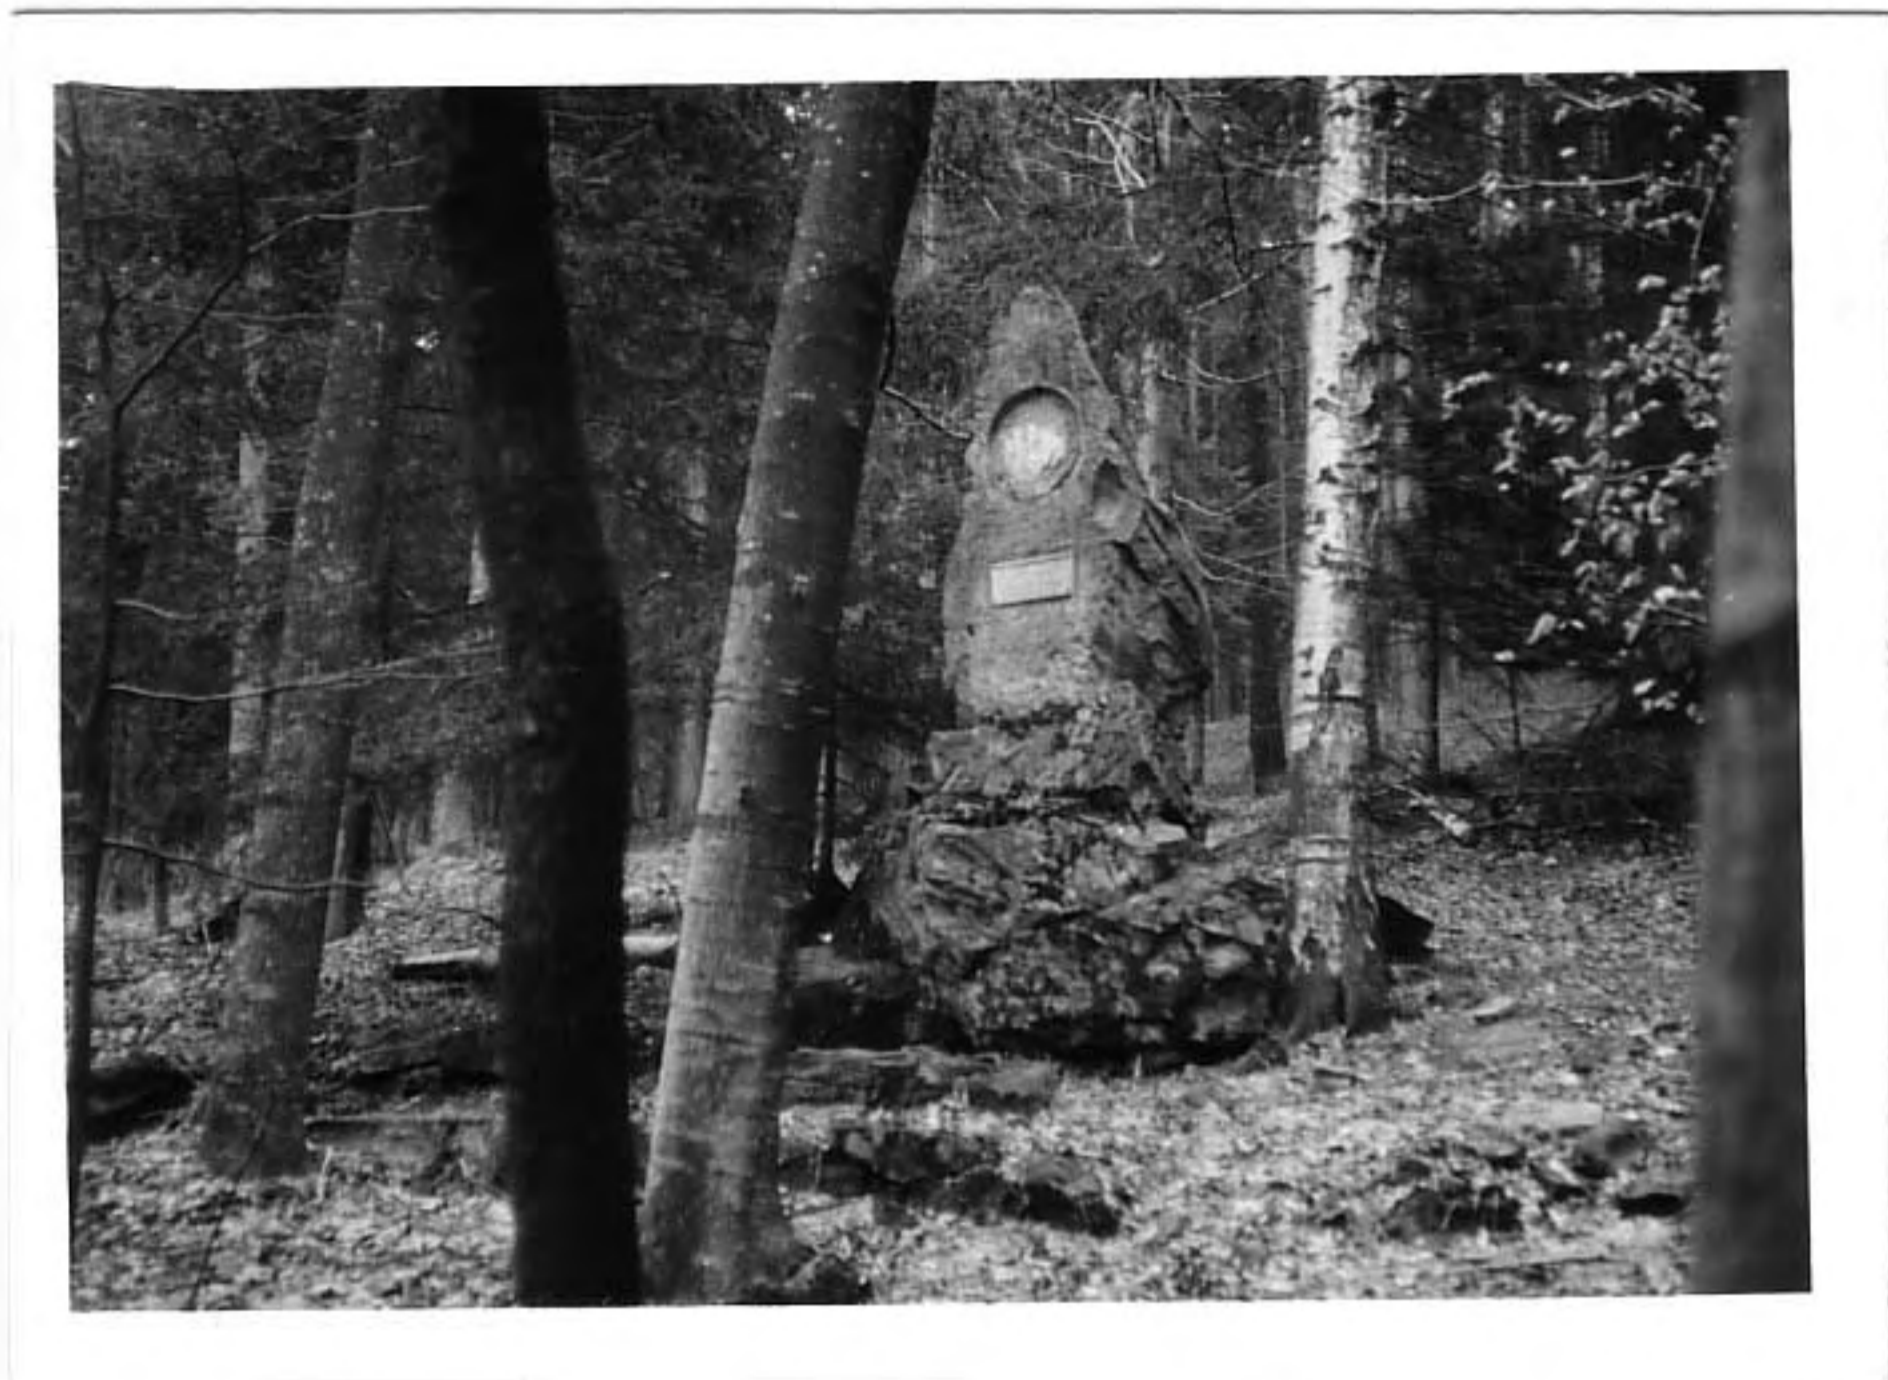
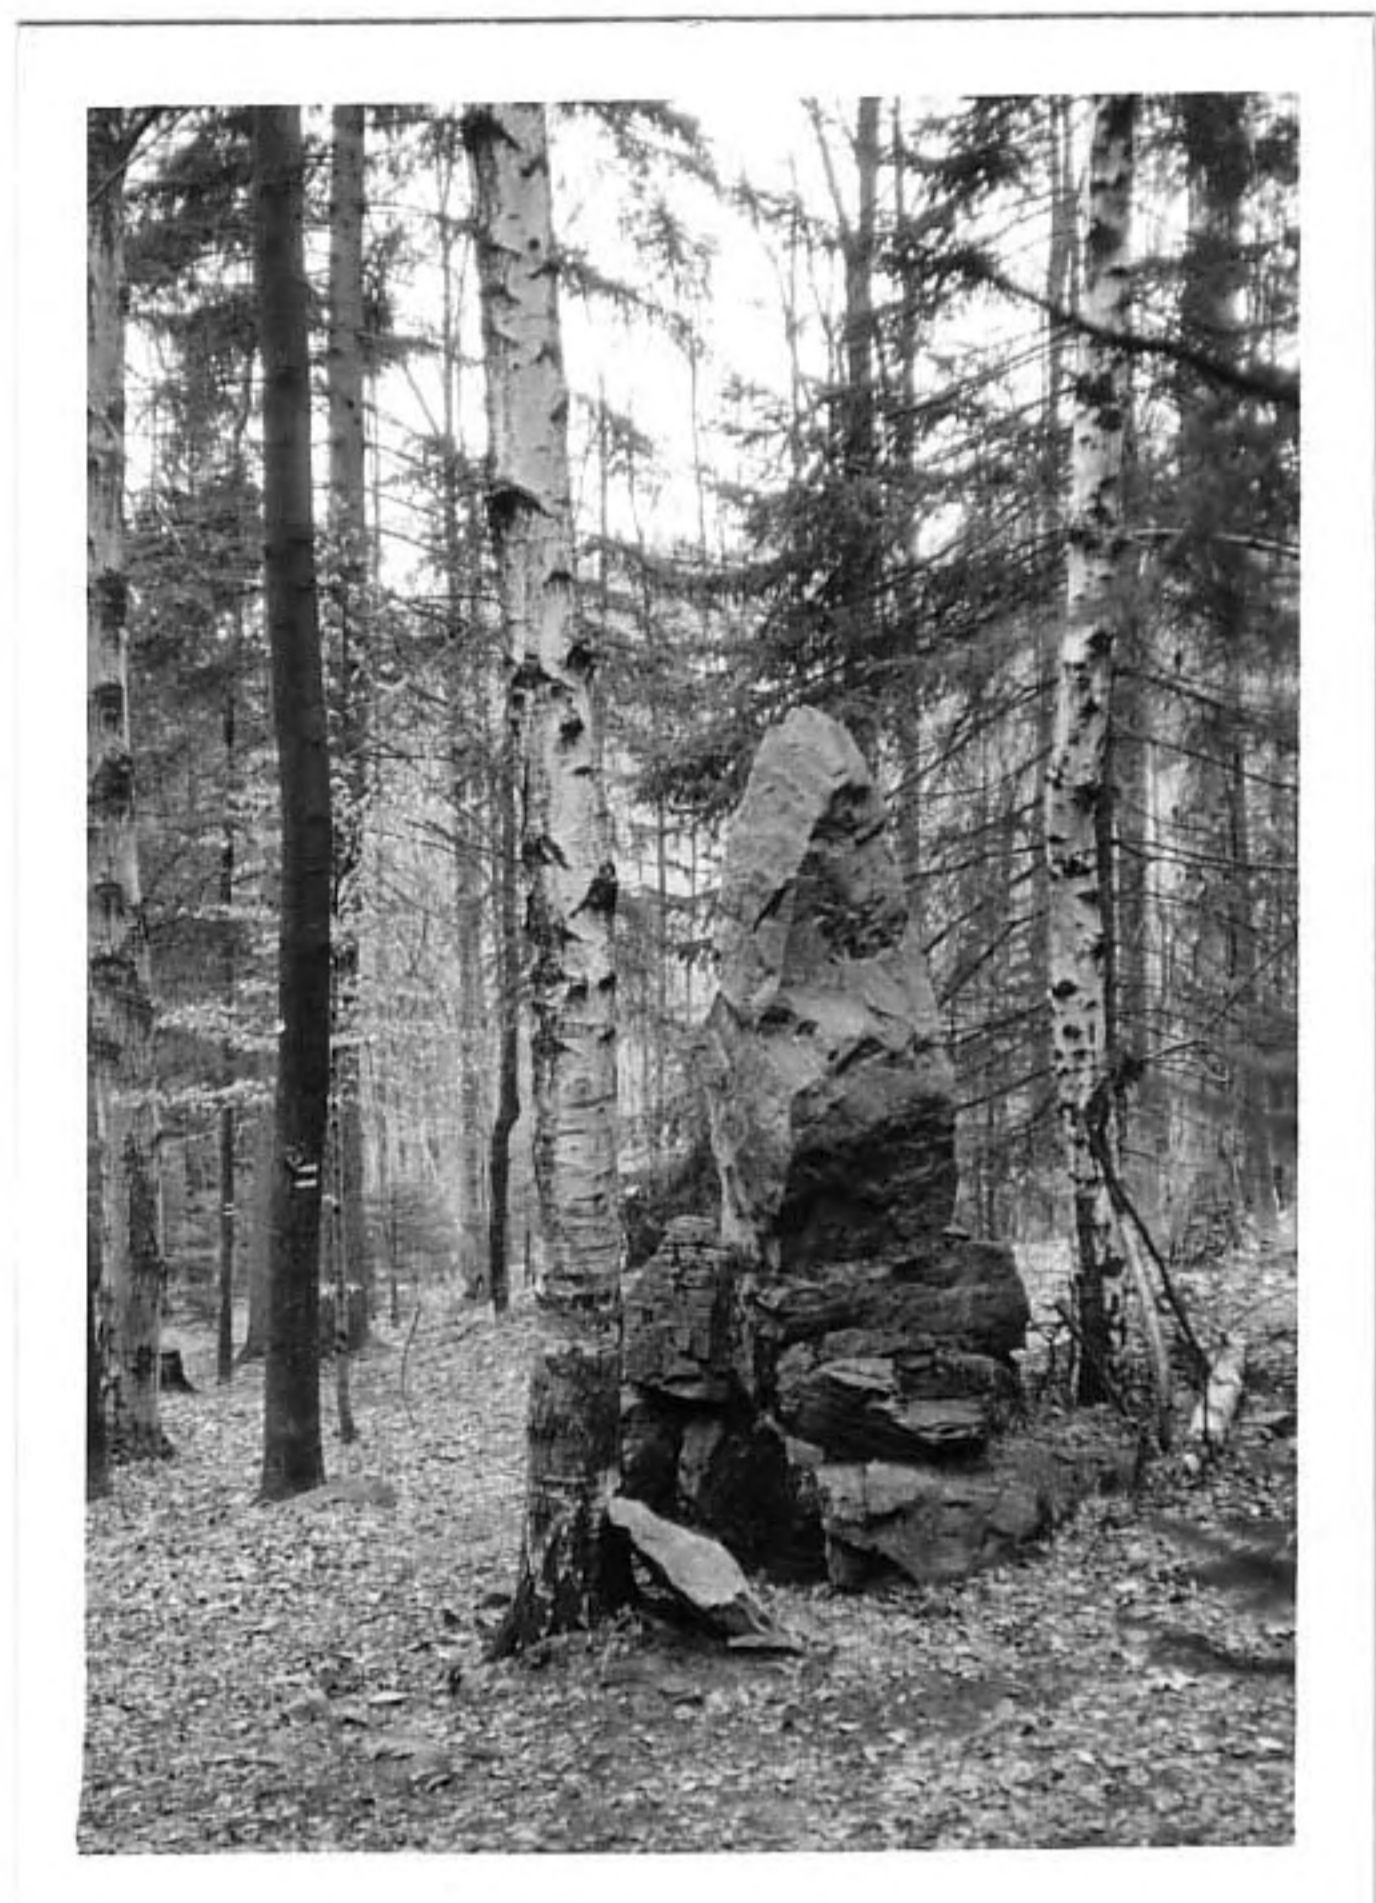
Příloha

PRAMEN U VOUSÁČE

V I K T O R Ů V P R A M E N / p. Lesní muž /

Victor Bach Quelle
