PRAMEN U LESNÍHO MUŽE

Prameny v okolí Lázní Jeseník

MAPA PRAMENŮ V OBLASTI KŘÍŽOVÉHO VRCHU A ZL. CHLUMU

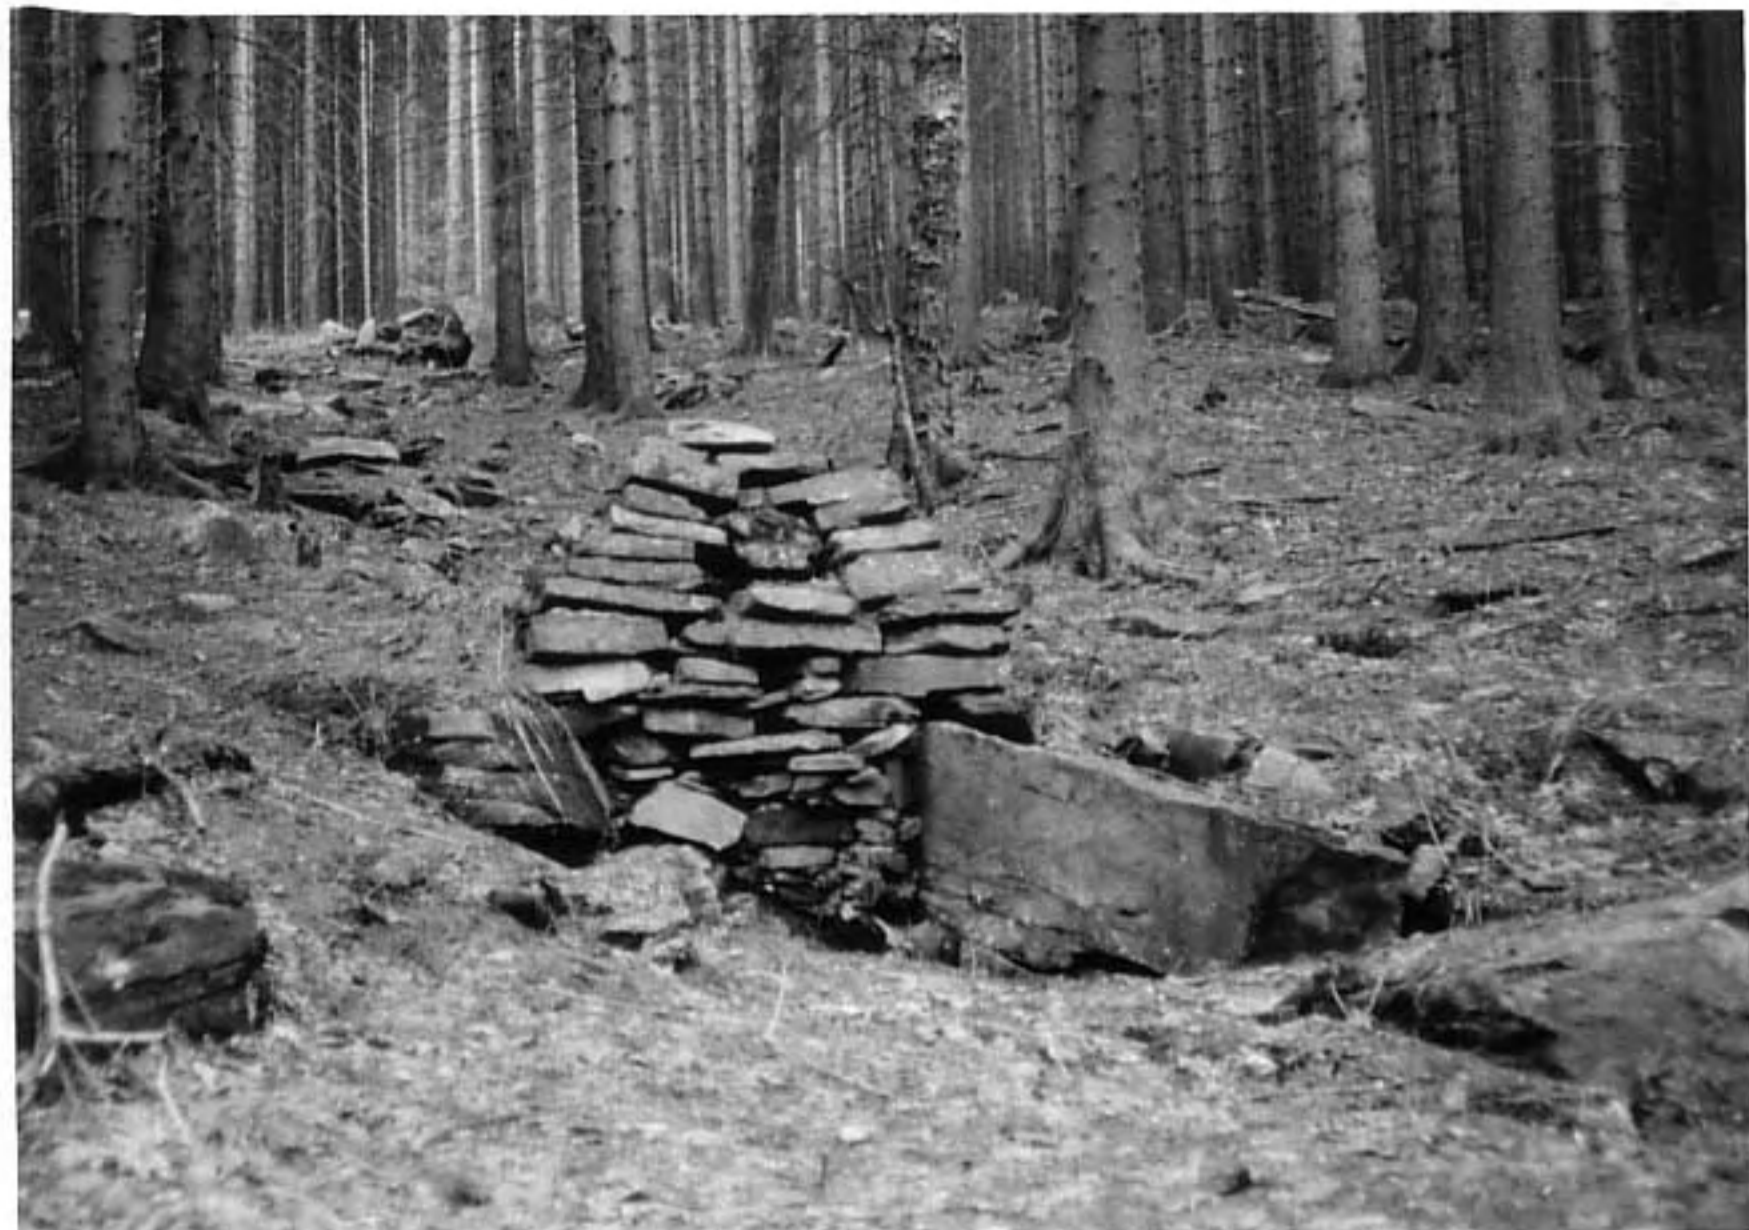
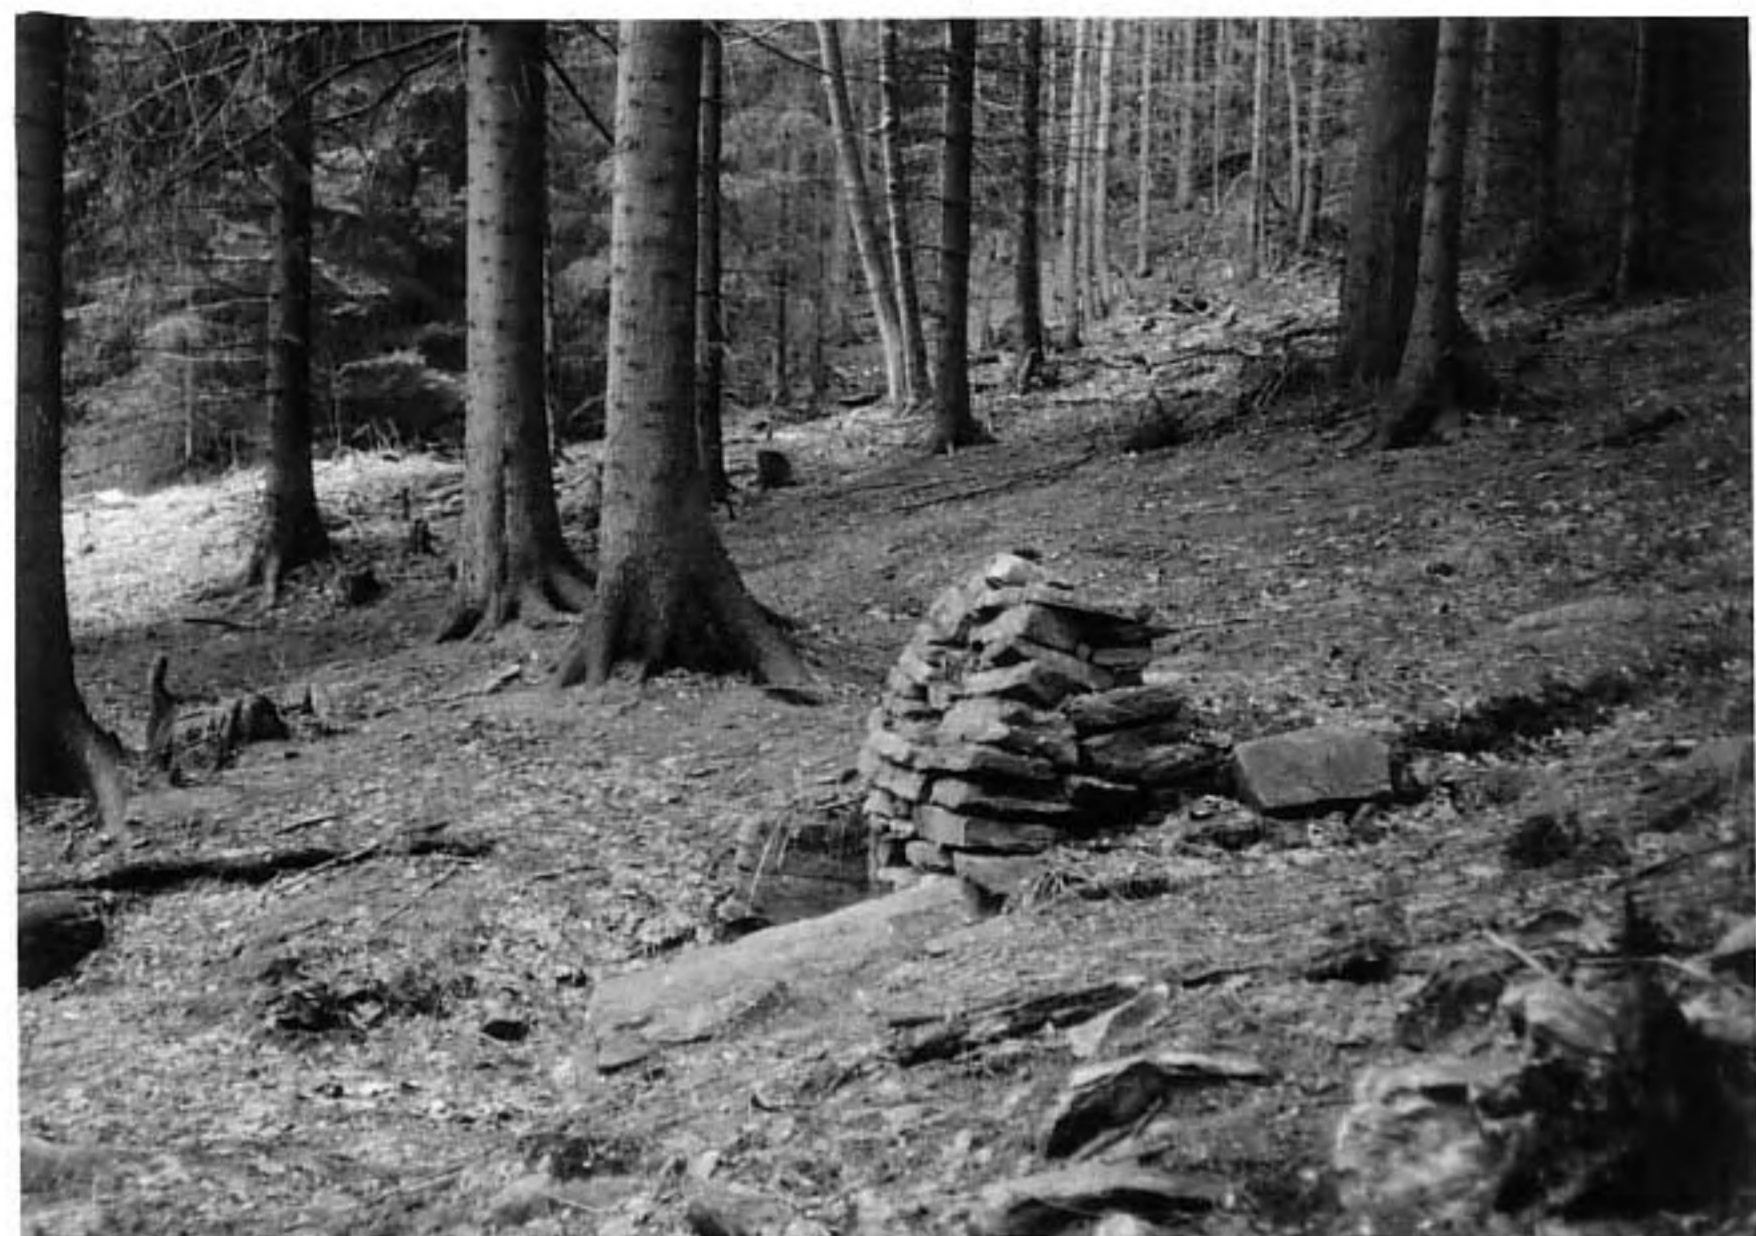
Příloha

PRAMEN LESNÍ MUŽ
